UNIVERSIDAD CATÓLICA DE TRUJILLO
BENEDICTO XVI
FACULTAD DE INGENIERÍA Y ARQUITECTURA
CARRERA PROFESIONAL DE INGENIERÍA
CIVIL

**DETERMINACIÓN Y EVALUACIÓN DE PATOLOGÍAS DEL CERCO
PERIMÉTRICO UBICADO EN ZONA INDUSTRIAL NÚMERO TRECE,
DISTRITO DE CHIMBOTE – SANTA – ÁNCASH – 2021**

**TESIS PARA OBTENER EL TÍTULO PROFESIONAL
DE INGENIERÍA CIVIL**

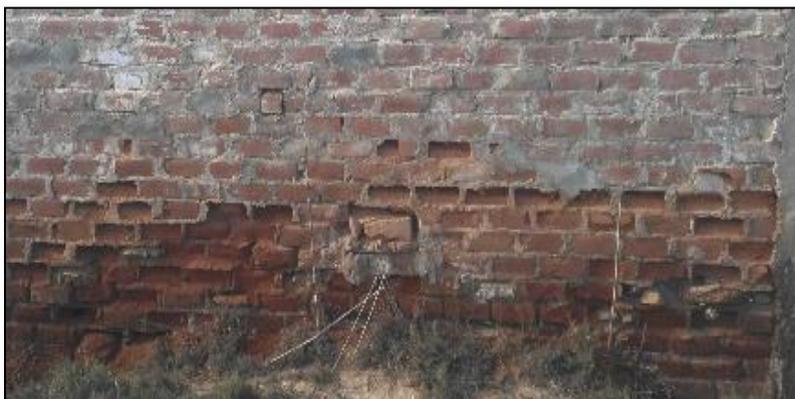
Figura 6: *Erosión física en cerco perimétrico.*

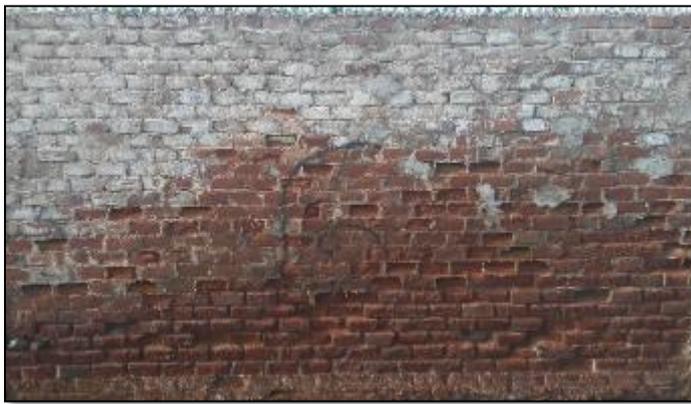
Figura 7: *Eflorescencia.*

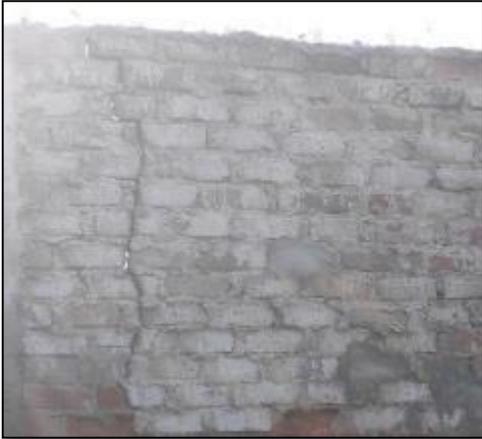
Figura 8: Agrietamiento.

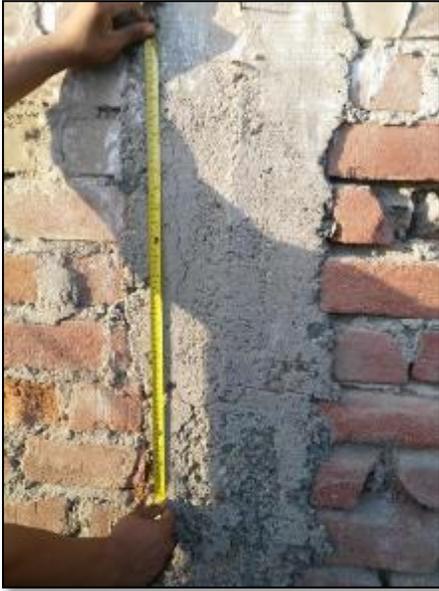
Figura 9: Fisuras.

- ✓ Cuando se tiene un mal curado del concreto.
- ✓ Cuando se presentan cambios térmicos, asentamientos, lesiones químicas y humedad.

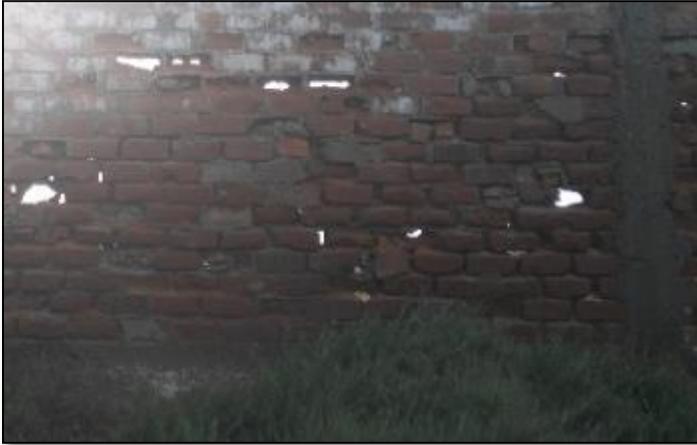
Figura 10: *Desprendimiento.*

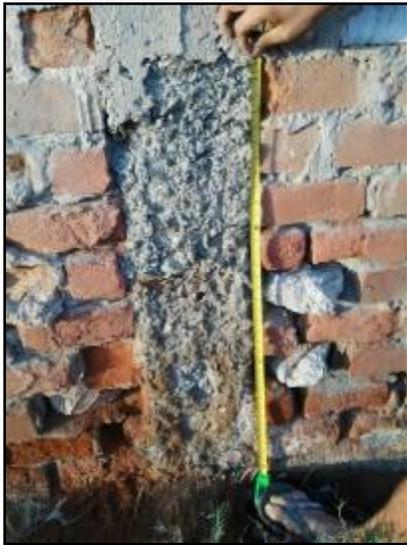
Figura 11: *Desintegración.*

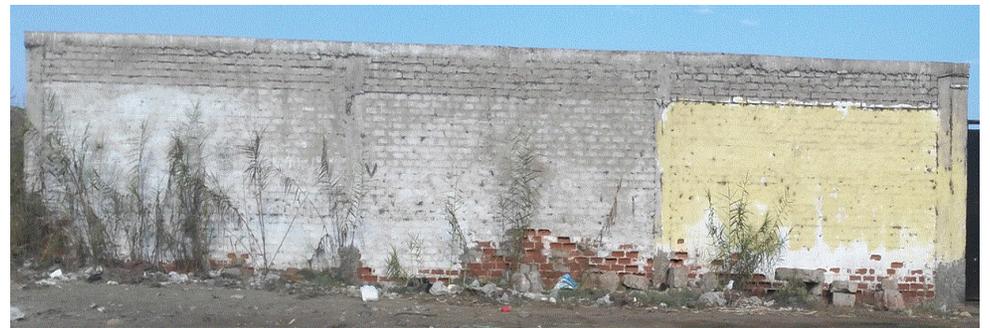
FOTOGRAFÍA DEL TRAMO

ÁREA TOTAL DE MUESTRA m ²	N° DE VECES	ELEMENTO	ÁREA DE MUESTRA m ²	ÁREA TOTAL AFECTADA m ²	ÁREA SIN PATOLOGÍAS m ²	ESTADÍSTICAS DE EFECTOS		NIVEL DE SEVERIDAD	PATOLOGÍAS ENCONTRADAS												
						% AFECTADO	% NO AFECTADO		1 (m ²)	1 (%)	2 (m ²)	2 (%)	3 (m ²)	3 (%)	4 (m ²)	4 (%)	5 (m ²)	5 (%)	6 (m ²)	6 (%)	
						5	COLUMNAS		4.50	0.80	3.70	17.88	82.12	1	0.00	0.00	0.00	0.00	0.00	0.00	0.00
3	VIGAS	6.12	4.71	1.41	77.03	22.97	1	0.00	0.00	0.00	0.0	0.00	0.00	0.00	0.00	0.00	0.00	0.00	0.00	4.71	77.03
3	MUROS	41.25	3.49	37.76	8.46	91.54	2	3.49	8.46	0.00	0.00	0.00	0.00	0.00	0.00	0.00	0.00	0.00	0.00	0.00	0.00
			ÁREA TOTAL AFECTADA DE LOS TRES ELEMENTOS	9.01

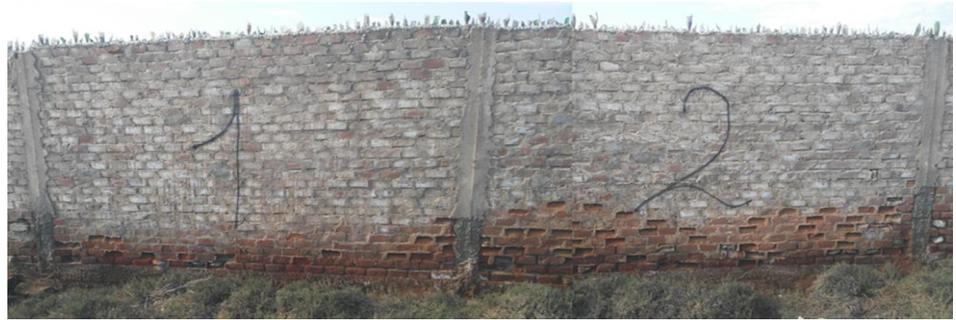
FOTOGRAFÍA DEL TRAMO

ÁREA TOTAL DE MUESTRA m2	N° DE VECES	ELEMENTO	ÁREA DE MUESTR A m2	AREA TOTAL AFECTADA m2	ÁREA SIN PATOLOGÍAS m2	ESTADÍSTICAS DE EFECTOS		NIVEL DE SEVERIDAD	PATOLOGÍAS ENCONTRADAS											
						% AFECTADO	% NO AFECTADO		1 (m2)	1 (%)	2 (m2)	2 (%)	3 (m2)	3 (%)	4 (m2)	4 (%)	5 (m2)	5 (%)	6 (m2)	6 (%)
31.23	3	COLUMNAS	2.70	0.89	1.81	32.96	67.04	2	0.00	0.00	0.38	14.07	0.00	0.00	0.10	3.70	0.00	0.00	0.41	15.19
	2	VIGAS	3.80	2.06	1.74	54.21	45.79	3	0.00	0.00	2.06	54.2	0.00	0.00	0.00	0.00	0.00	0.00	0.00	0.00
	2	MUROS	24.73	4.86	19.87	19.65	80.35	2	1.58	6.39	2.26	9.14	0.00	0.00	0.00	0.00	0.00	0.00	1.02	4.12
			ÁREA TOTAL AFECTADA DE LOS TRES ELEMENTOS	7.81

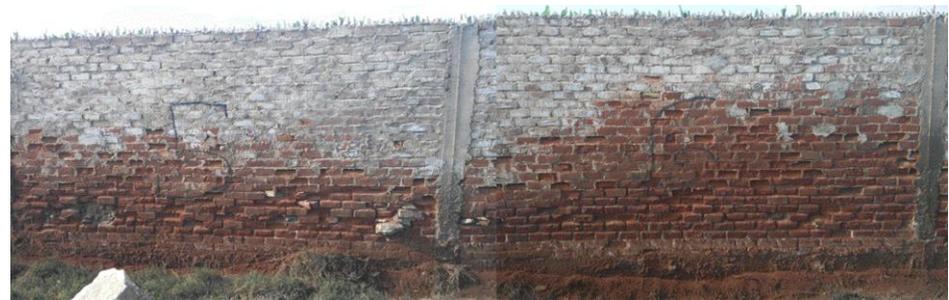
FOTOGRAFÍA DEL TRAMO

ÁREA TOTAL DE MUESTRA m2	N° DE VECES	ELEMENTO	ÁREA DE MUESTRA m2	ÁREA TOTAL AFECTADA m2	ÁREA SIN PATOLOGÍAS m2	ESTADÍSTICAS DE EFECTOS		NIVEL DE SEVERIDAD	PATOLOGÍAS ENCONTRADAS													
						% AFECTADO	% NO AFECTADO		1 (m2)	1 (%)	2 (m2)	2 (%)	3 (m2)	3 (%)	4 (m2)	4 (%)	5 (m2)	5 (%)	6 (m2)	6 (%)		
29.43	2	COLUMNAS	1.80	0.84	0.96	46.67	53.33	2	0.00	0.00	0.14	7.78	0.00	0.00	0.00	0.00	0.00	0.00	0.31	17.2	0.39	21.67
	2	VIGAS	3.68	1.89	1.79	51.36	48.64	3	0.00	0.00	1.89	51.4	0.00	0.00	0.00	0.00	0.00	0.00	0.00	0.00	0.00	0.00
	2	MUROS	23.95	11.13	12.82	46.47	53.53	2	3.49	14.57	3.14	13.11	0.00	0.00	0.00	0.00	0.00	0.00	0.00	0.00	4.50	18.79
			ÁREA TOTAL AFECTADA DE LOS TRES ELEMENTOS	13.86

➤ **Muestra 05** cuenta con un área total de **29.43 m²**; del cual se obtuvo **13.86 m²** que corresponde al **48.17%** de área con presencia de patologías en los tres elementos, y **15.57 m²** que corresponde al **51.83%** donde no hubo patologías; pudiéndose identificar las siguientes patologías: **Erosión (4.86%)**, que se presenta debido a la fuerza abrasiva que desintegra la superficie del concreto; **Eflorescencia (24.08%)**, que se produce ya que en esta zona se encuentra el nivel freático alto; **Desprendimiento (5.74%)**, que se produce por el deterioro o por algún movimiento sísmico que se haya producido; **Desintegración (13.49%)**, estos se produjeron en la parte interior del concreto, debido a tracciones internas que no pudo resistir el concreto. Se determino que se encuentra en un nivel de severidad **Moderado**. Por lo

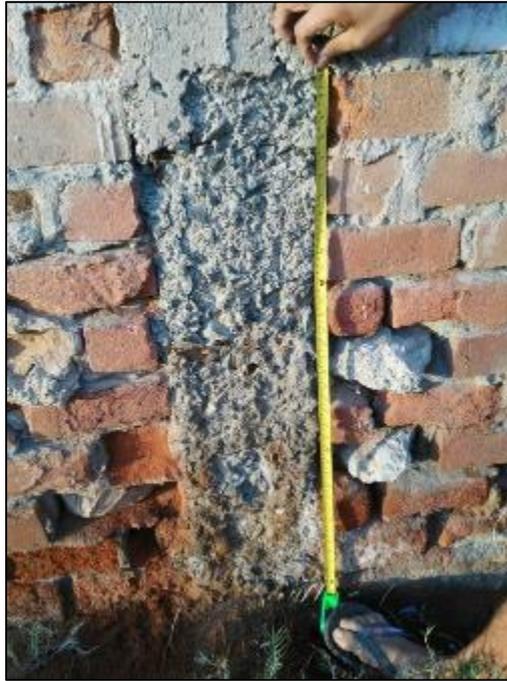
Figura 12: Desintegración en muros del cerco perimétrico del Almacén Pesquero.

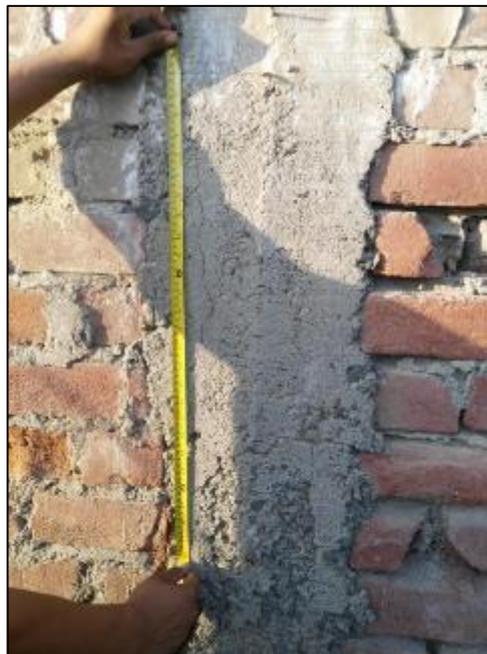
Figura 13: Fisura en columnas del cerco perimétrico del Almacén Pesquero.

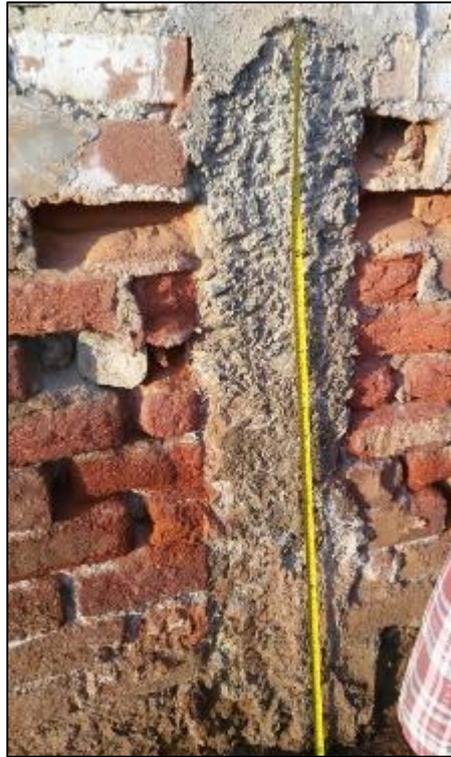
Figura 14: Desprendimiento en muros del cerco perimétrico del Almacén Pesquero.

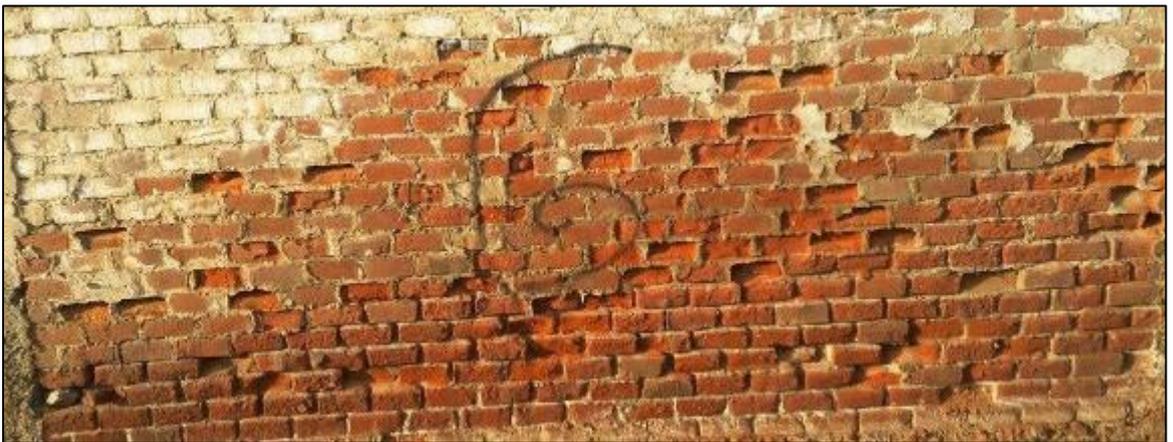
Figura 15: Filtración en muros del cerco perimétrico del Almacén Pesquero.

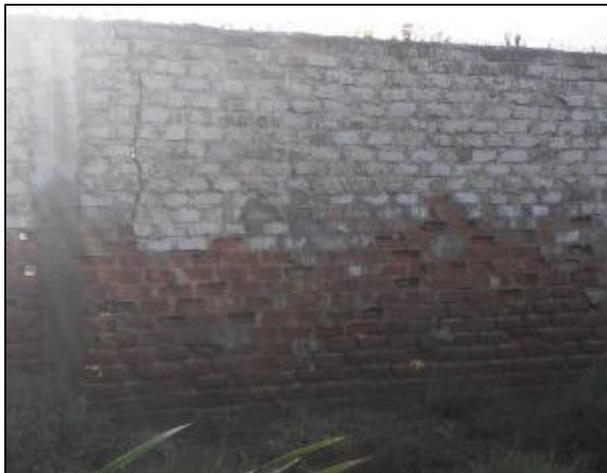
Figura 20: Patología grieta.

Tipo de patología: Grieta.

Alternativa de reparación:

Una solución para reparar grietas sería utilizar una masilla flexible que consiste en: Abrir la grieta en V eliminando partes de mortero desprendido o pintura deteriorada; consolidar la grieta abierta, a fin de asegurar un mejor anclaje del producto de relleno; rellenar la grieta con el mortero impermeabilizante; aplicar masilla a ambos lados de la grieta o fisura de no menos de 5 cm. Los grumos, en una aplicación con cierto grosor pueden ser afinados presionando con la espátula en ángulo cerrado, cuando el producto inicie su secado; pintar tras el secado (entre 2 y 24 horas tras la aplicación, según su grosor y ambiente). Nota: para pequeñas fisuras no necesitaremos abrir ni rellenar.

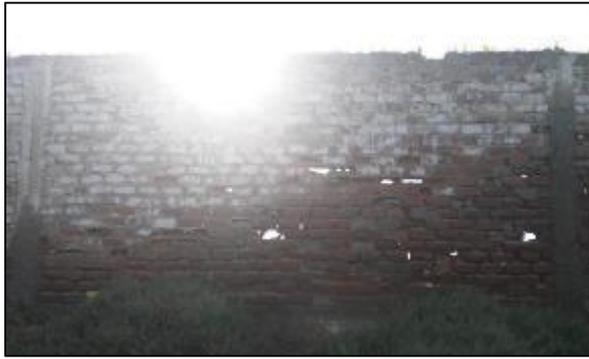
Figura 21: Patología desprendimiento.

Introducir el nuevo ladrillo con mezcla en su cara superior. Verificar que el ladrillo haya quedado aplomado con el resto del muro.

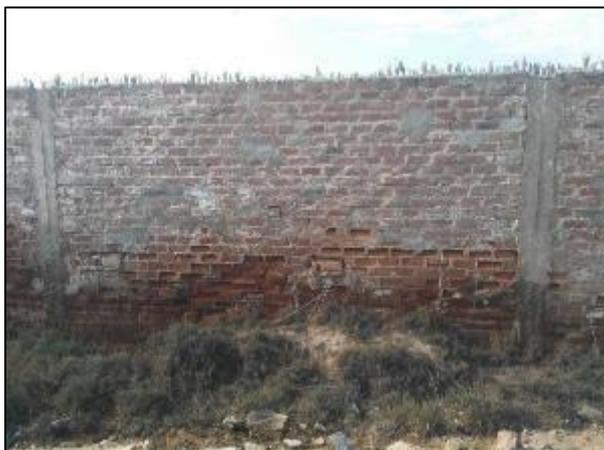
Figura 22: Patología erosión.
