PATOLOGÍAS DE CONCRETO Y LA CONDICIÓN DEL PAVIMENTO
RÍGIDO EN LA AV. LOS ÁNGELES, DISTRITO ANDRÉS AVELINO
CÁCERES DORREGARAY, PROVINCIA DE HUAMANGA.

**TESIS PARA OBTENER EL TÍTULO PROFESIONAL
DE INGENIERO CIVIL**

EVALUACIÓN Y DISEÑO DE ESTRUCTURAS EN
PAVIMENTO RÍGIDO

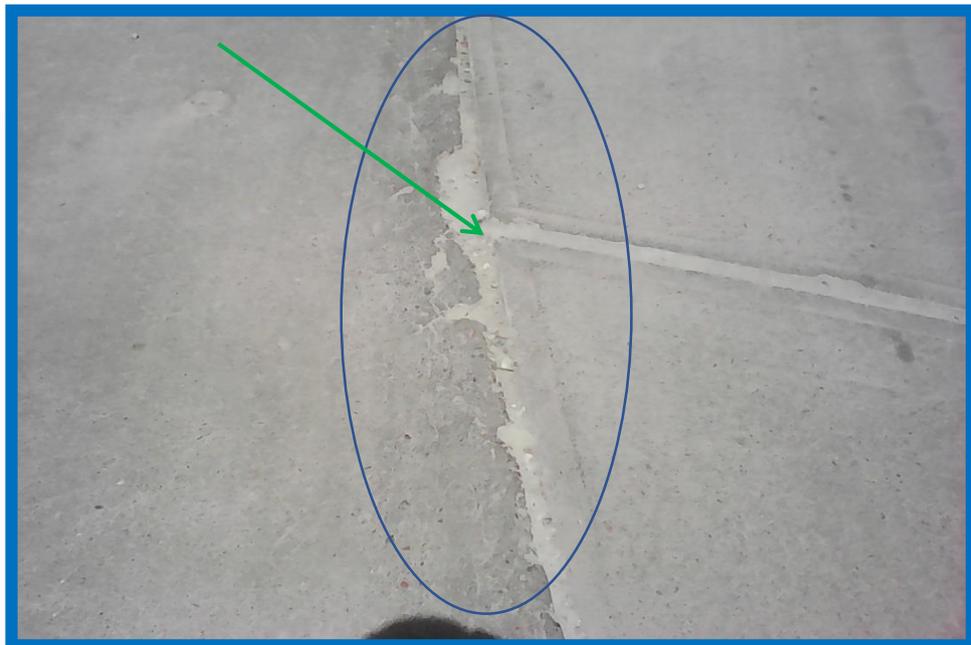
Figura 13: Se observa la existencia de la patología descascaramiento de juntas

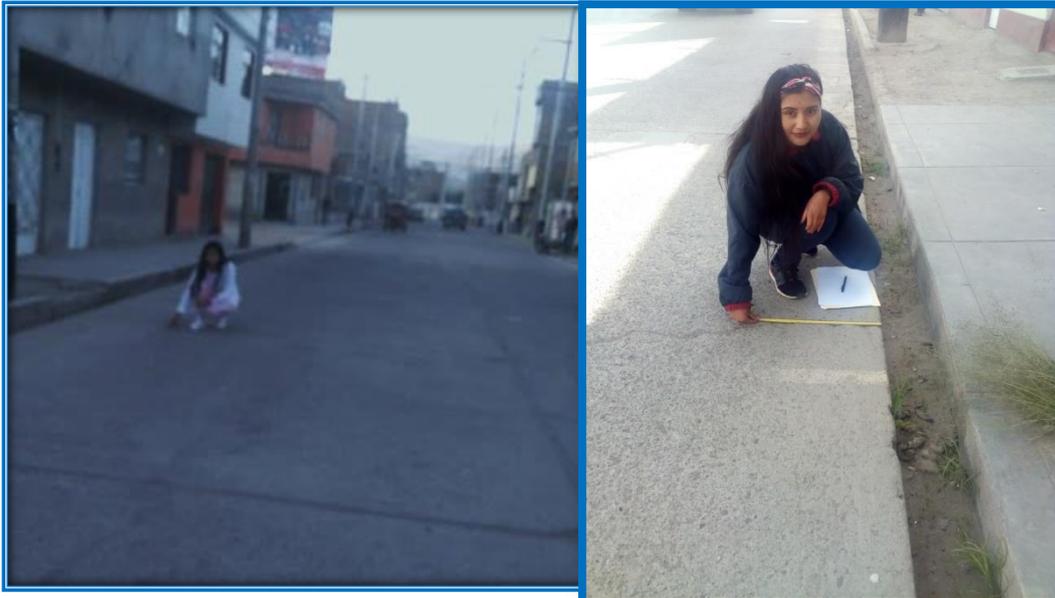
Figura 14: Se observa la existencia de la patología grietas de esquina

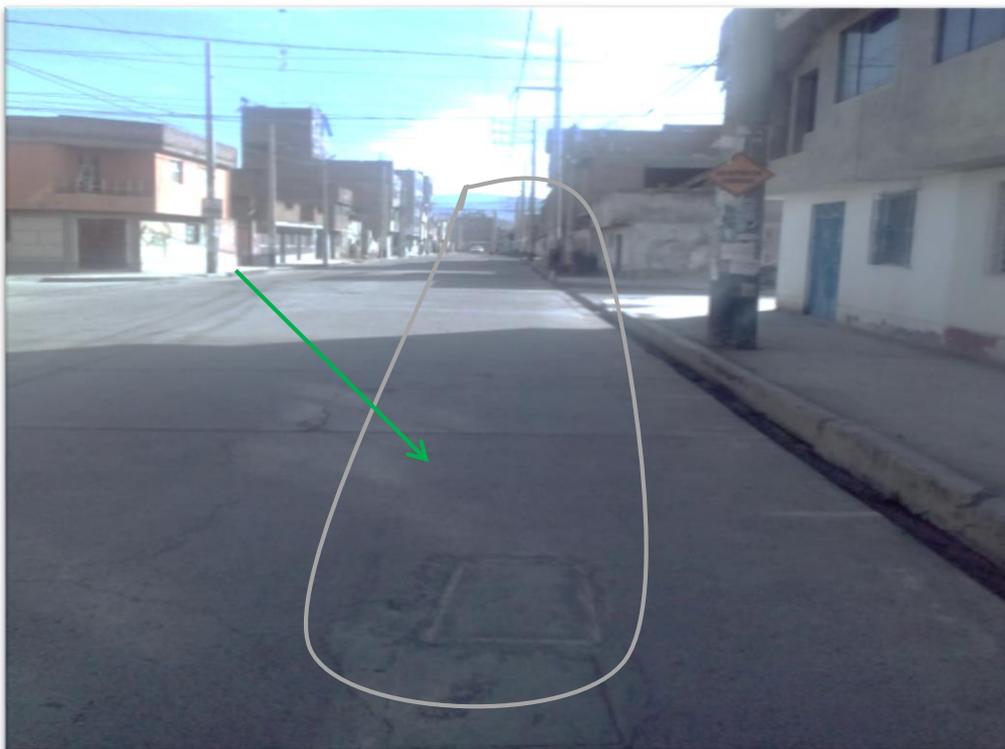
Figura 15: Se observa la existencia de la patología parche grande.

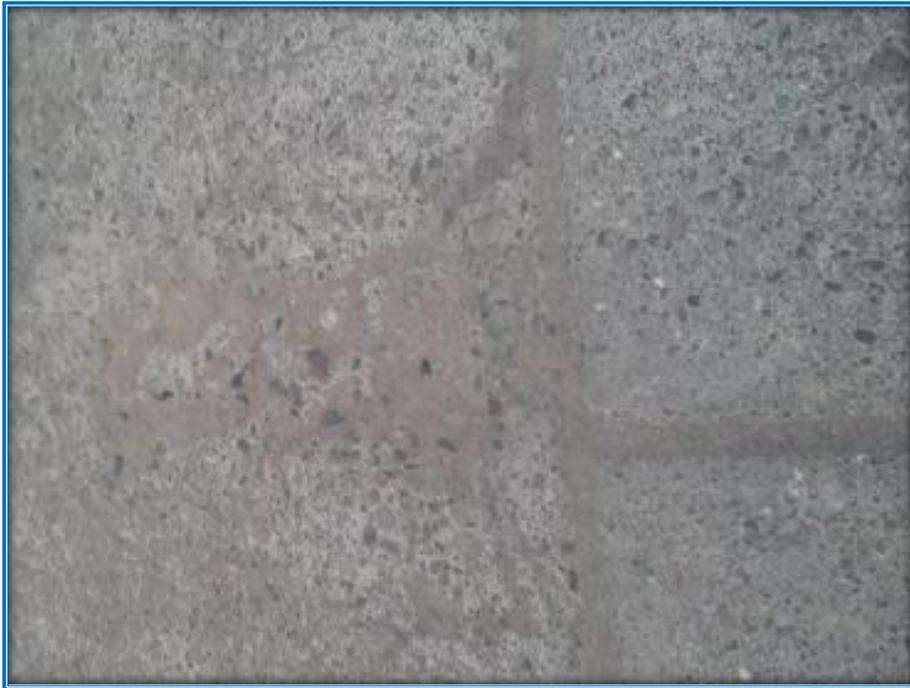
Figura 16: Se muestran parches pequeños

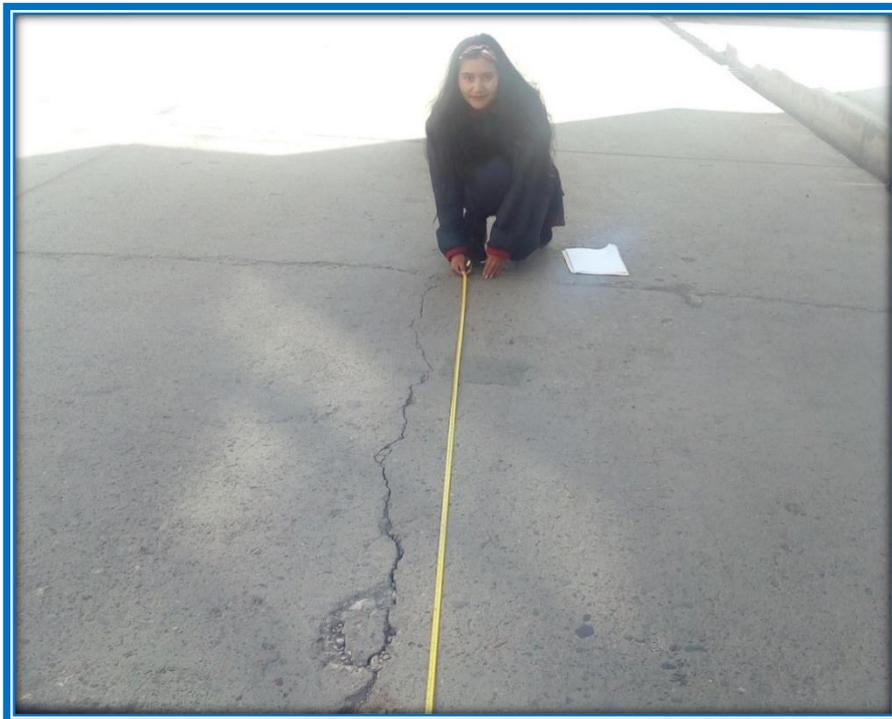
Figura 16: Se muestran grieta lineal

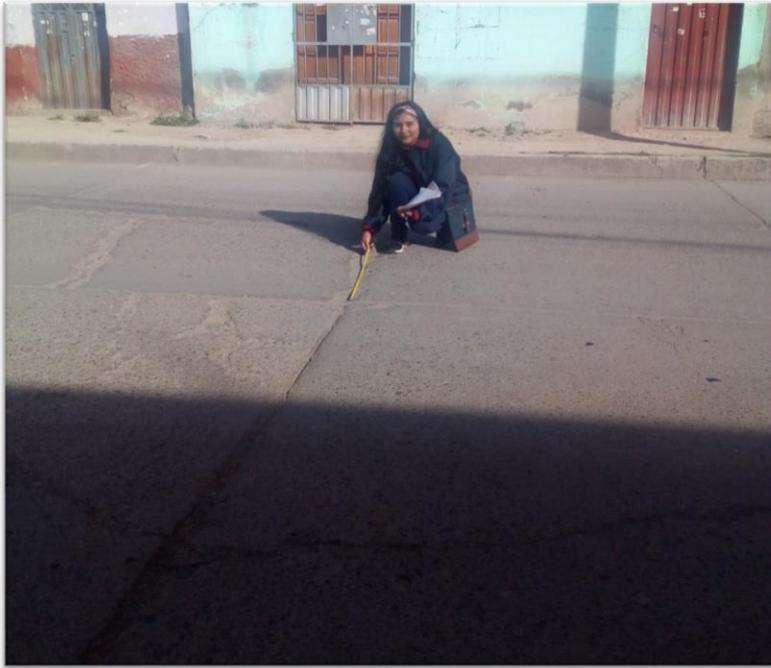
Figura 17: medición de lo cual se muestra, Punzonamente.
