**DETERMINACION Y EVALUACION DE PATOLOGIAS
DEL CONCRETO DEL MURO DE CONTENCIÓN DEL COLEGIO
“JOSE ANTONIO ENCINAS” BELLAVISTA, HUANUCO – 2022.**

**TESIS PARA OBTENER EL TITULO PROFESIONAL
DE INGENIERO CIVIL**

Bach. José Edgar, Valdivia Ijarza

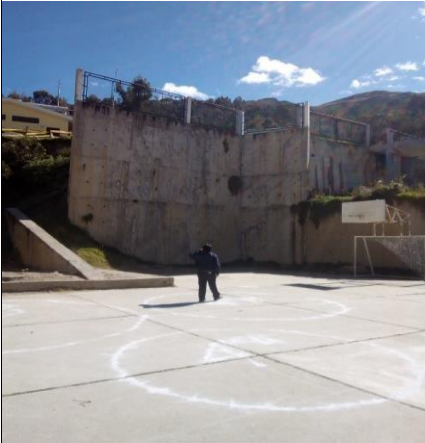
Tabla 03.- Evaluación de las patologías por humedad.

Código	Longitud (m)	Ancho (m)	Área (m ²)		
		P1	12.00	12.00	144.00	95.00	246.24 m²
		P2	12.00	9.60	115.20		Resultado de Severidad severo
Fotografía		Muro de contención - Corona				Humedad Relativa (%)	Resultado en Área afectada (m ²)

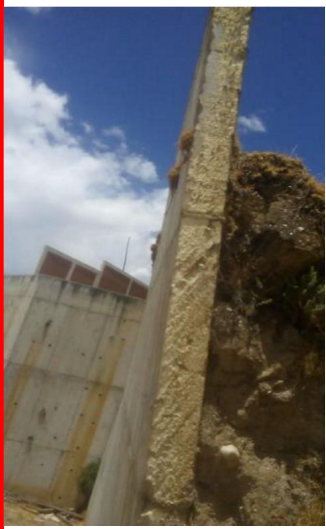
Patología por Pandeo		Manual de Patología		Nivel es de Severidad				
Pantalla	P1 : H	12.00 m	Clasificación	Nivel de Severidad				
		12.00 m			Leve	1	Ligero	0.34 cm – 0.68 cm
	P1 : B				Moderado	2	Moderado	0.76 cm - 1.105 cm
	AP1 :	144.00m			Severo	3	Severo	1.19cm – 1.53 cm
	P2 B :	9.60 m						
P2H AP2	12.00 m 115.20m

PP1	12.00	12.00	144.00	
	PP2	9.20	12.00	115.20	
					Área Afectada (m 2)
					259.20
					Nivel de Severidad
					severo

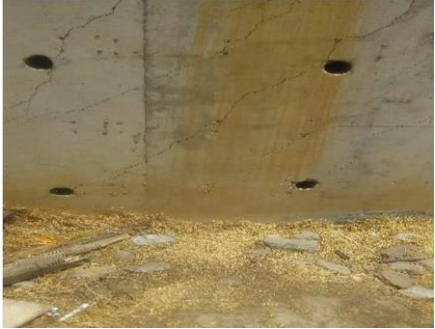
Tabla 06. Evaluación de las patologías por fisuración y grietas.

Fotografía		Muro de contención - Pantalla							Resultado en Área (m ²)			
	Patología	Longitud (m)			Ancho (m)	Área (m ²)	e (mm)	3.02 Resultado e (mm) Max 335.00 Nivel de severidad. Severo Tipo de Severidad Macro fisuras				
	GP1	1.00			1.00	1.00	4.70

1.00	0.30	0.30	335.00				
Fotografía		Muro de contención - Corona					Resultado en Área (m ²)					
	Patología	Longitud (m)			Ancho (m)	Área (m ²)	e (mm)	0.27 Resultado e (mm) Max 12.00 Nivel de severidad severo Tipo de Severidad Macro fisuras				
	GC1	0.60			0.45	0.27	12.00

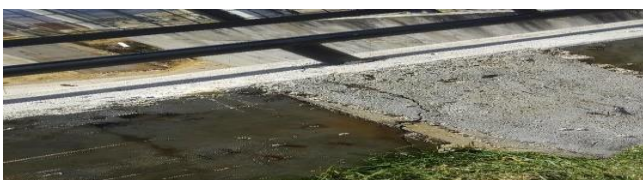
Tabla07. Evaluación de las patologías por corrosión y oxidación

Patología	Longitud (m)	Ancho (m)	Área (m ²)	e (cm)	Resultado en Área (m ²)					
		P1	0.20	0.20	0.04	0.2360	0.48					
		P2	0.20	0.20	0.04	0.3200	Resultado e (cm) Max 0.45 Severidad Leve					
Fotografía		Muro de con tención - Corona					Resultado en Área (m ²)

Patología	Longitud (m)	Ancho (m)	Área (m ²)	e (cm)						
		CC1	0.20	0.20	0.04	0.0500	0.04					
		C C2	0.20	0.20	0.04	0.0500						
						Resultado e (cm) Max 0.05 Severidad Leve

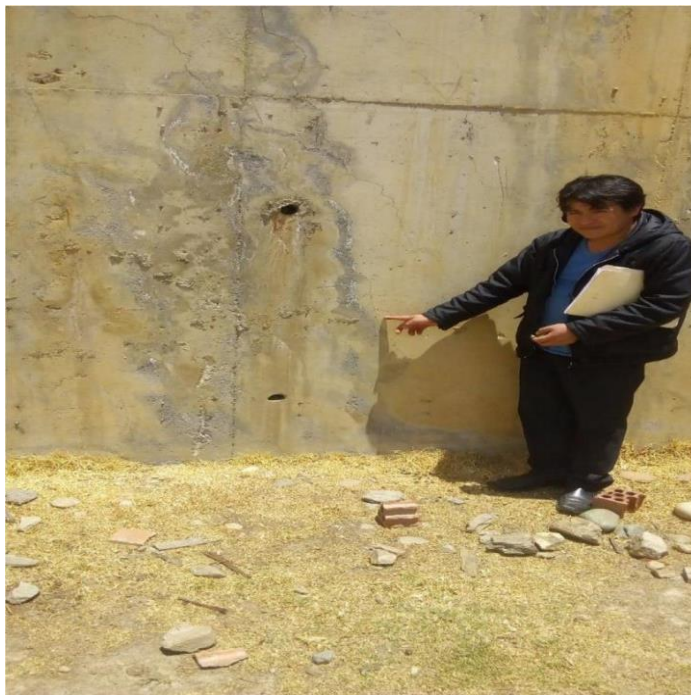
Patología humedad en la pantalla del muro de contención.

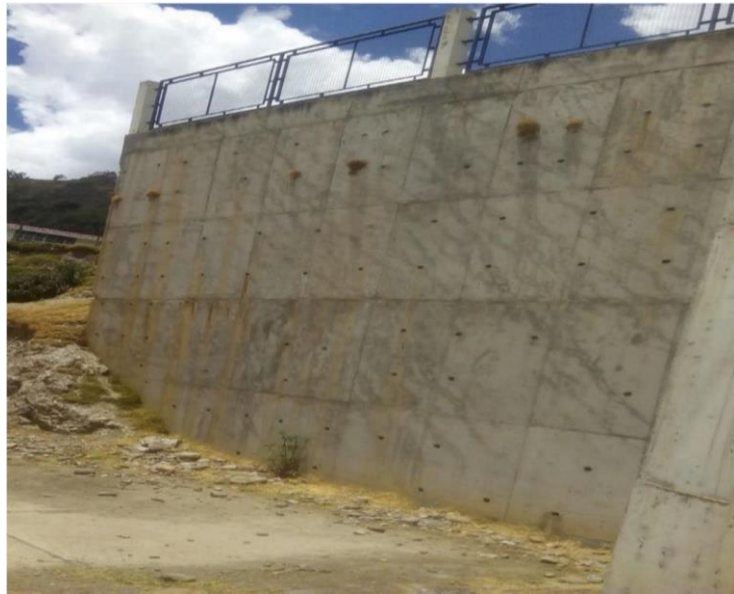
Patología erosión del muro de contención.

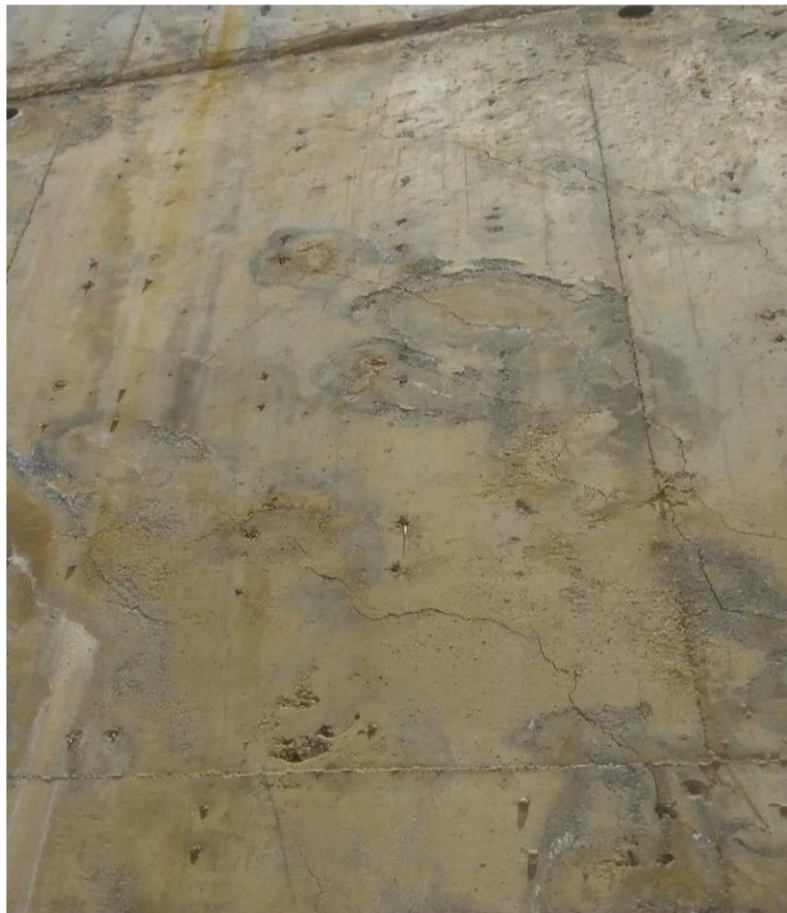
Patología deformación como pandeo producto del proceso constructivo y el empuje de pasivo.

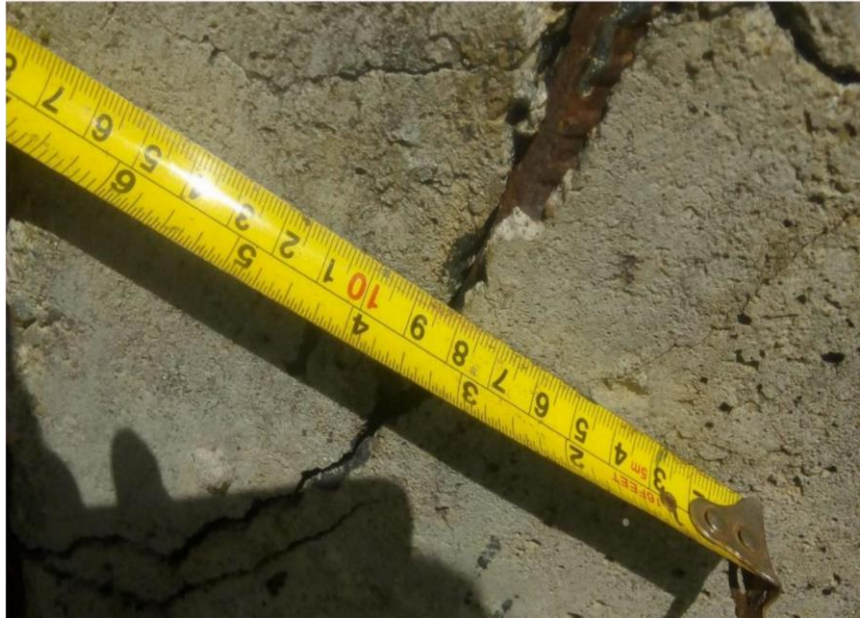
patología corrosión y agrietamiento en el muro.

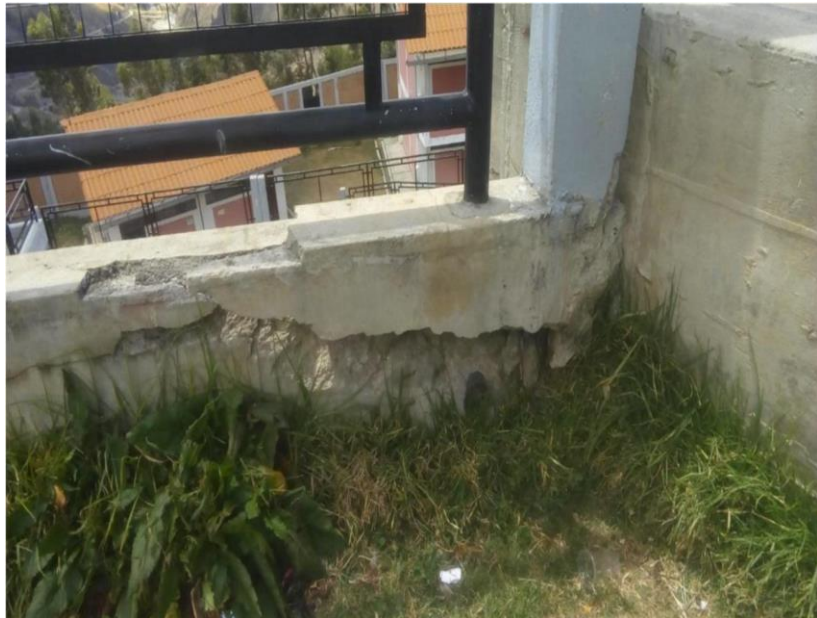
Presencia de grietas en el muro de contención.

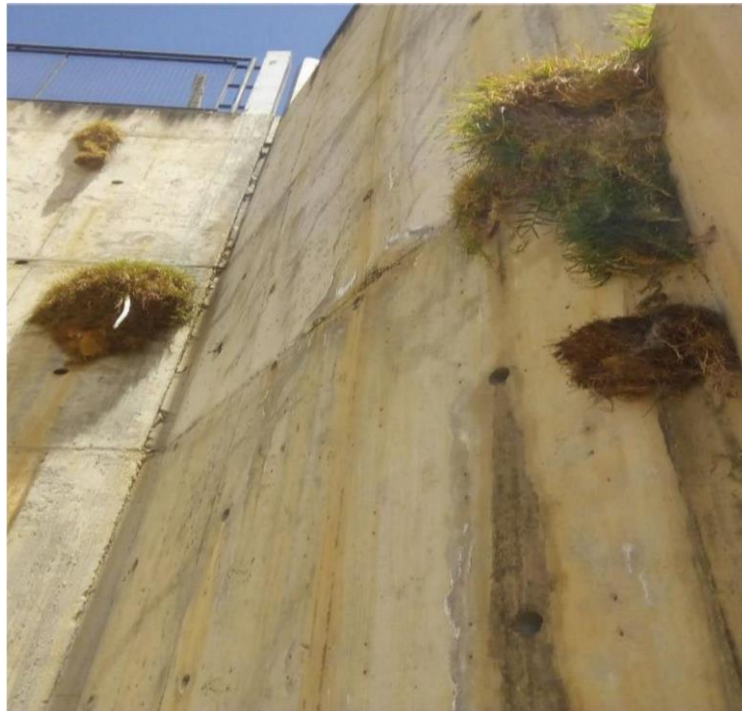
Patología vegetación en el muro de contención.
