**EVALUACIÓN DE PATOLOGÍAS DEL CONCRETO Y EL ÍNDICE DE
CONDICIÓN DEL PAVIMENTO RÍGIDO EN EL JIRÓN SOL-DISTRITO
DE AYACUCHO-HUAMANGA-2022.**

**TESIS PARA OBTENER EL TÍTULO PROFESIONAL DE
INGENIERO CIVIL**

BACH: BELLIDO PEREZ, Guido Roger

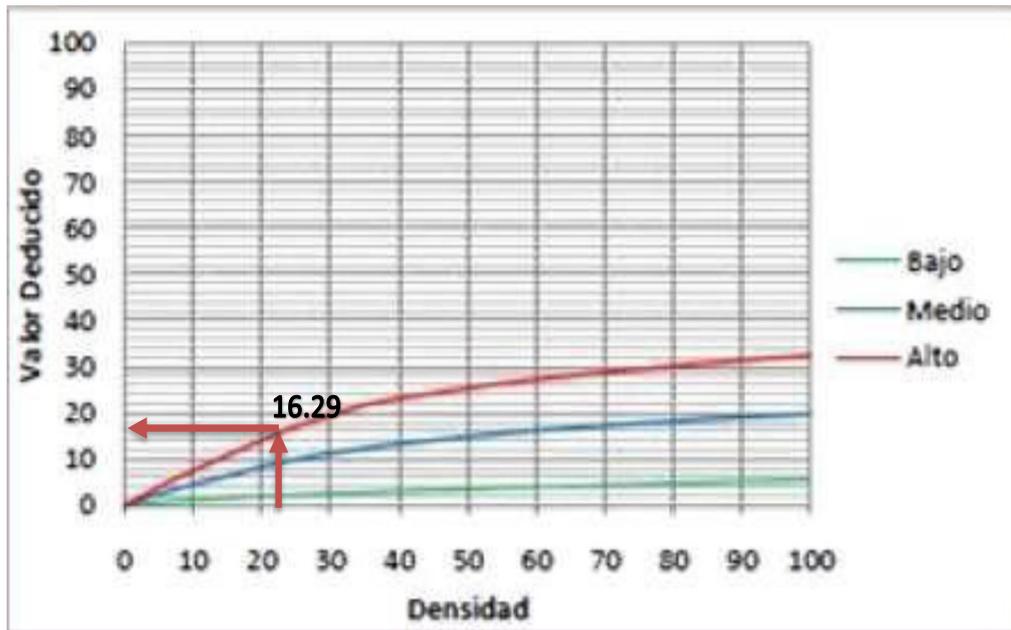
Figura 8: Daños por losa dividida en la UM-01(01) del jirón Sol

DENSIDAD
23.53

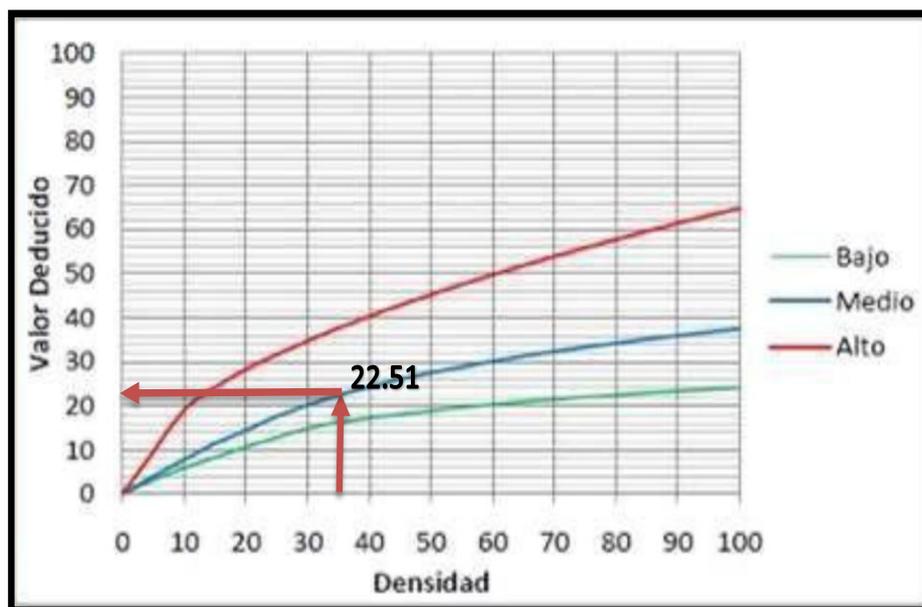
Figura 9: Daño por desnivel carril / berma en la UM-01(01) del jirón Sol.

35.29

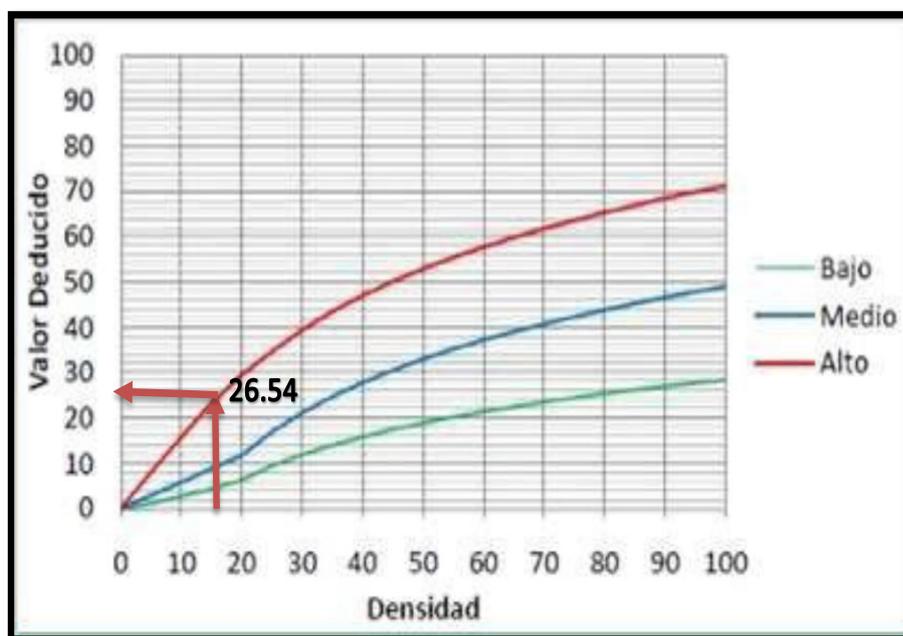
Figura 10: Daños por grieta lineal en la UM-01(01) del jirón Sol

DENSIDAD
17.65

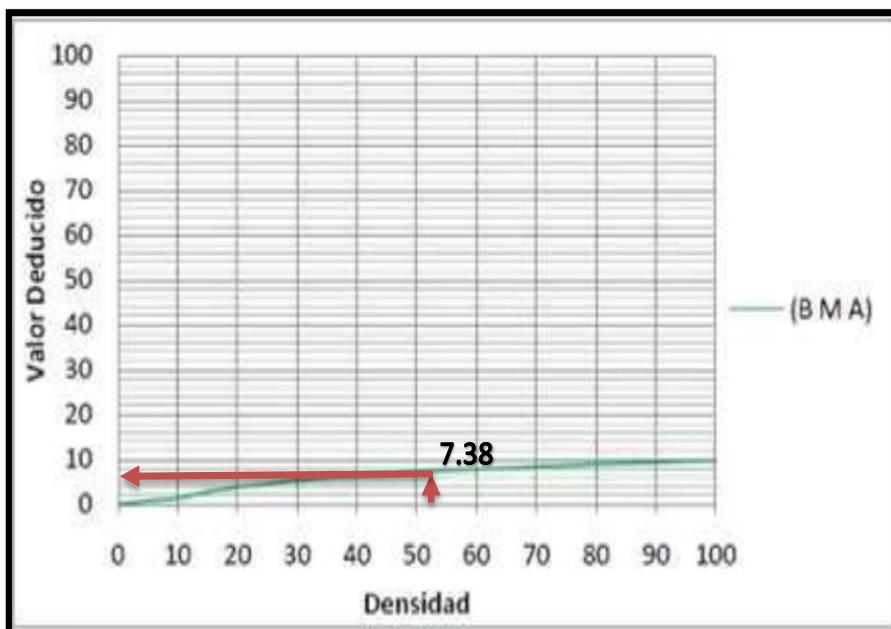
Figura 11: Daño por parcheo (grande) en la UM-01(01) del jirón Sol.

DENSIDAD
52.94

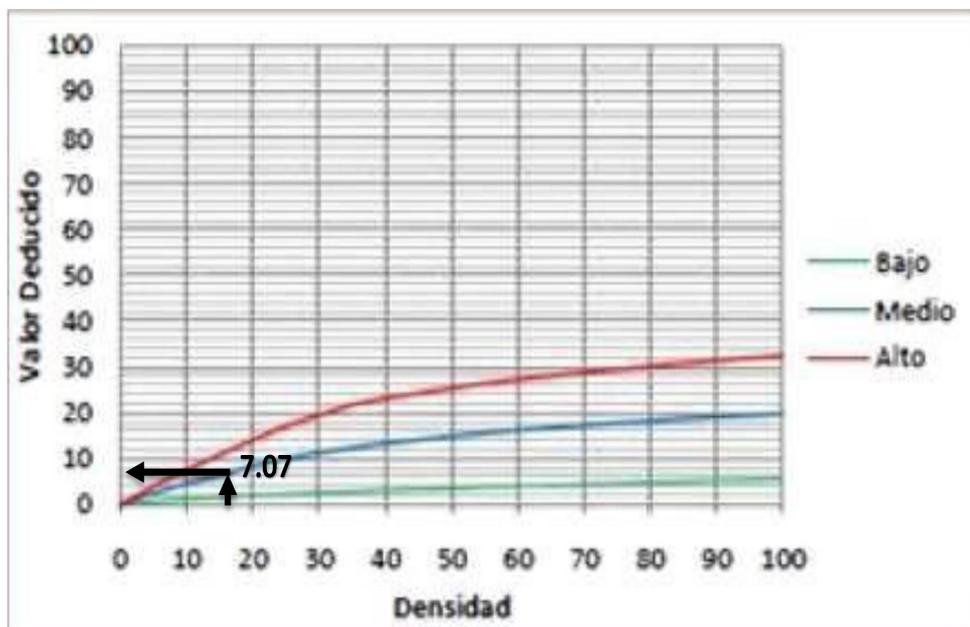
Figura 15: Daño por losas dividida en la UM-01(02) 1ra cuadra del jirón Sol.

DENSIDAD
16.67

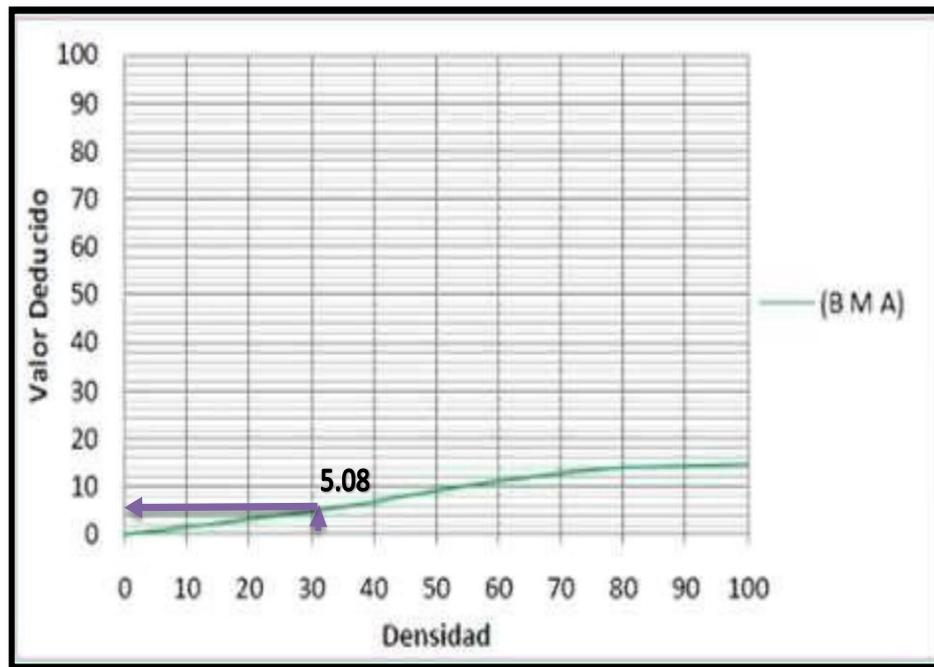
Figura 26: Daño por pulimiento de agregado en la UM-03 / 3ra cuadra del jirón Sol.

DENSIDAD
31.58

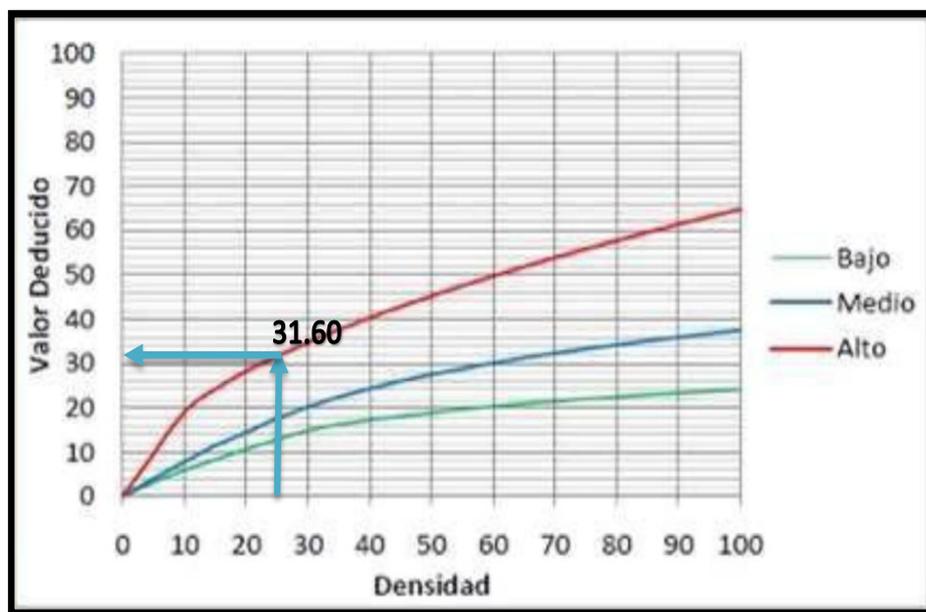
Figura 40: Daño por losa dividida en la UM-05 / 5ta cuadra del jirón Sol.

25.00

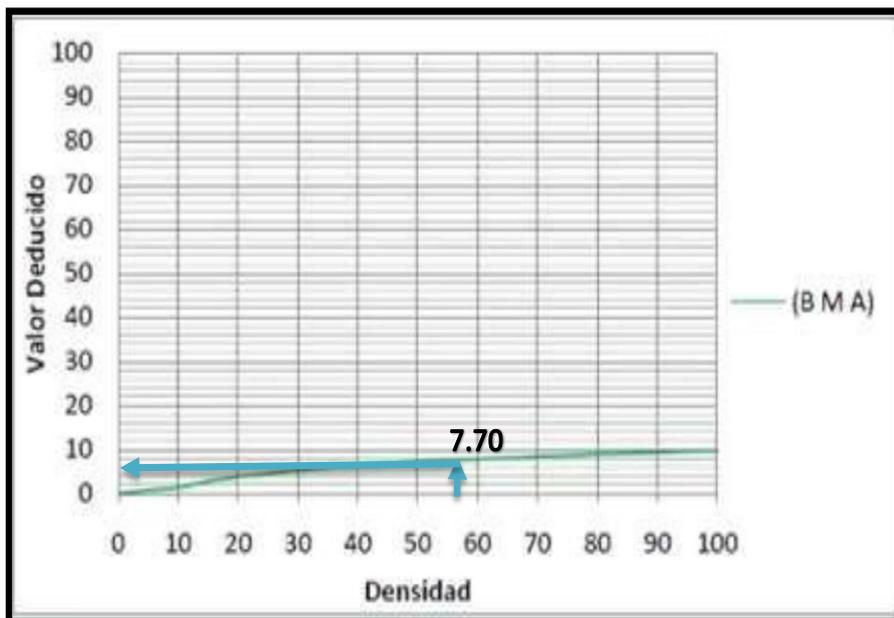
Figura 41: Daño por grieta lineal en la UM-05 / 5ta cuadra del jirón Sol.

58.33

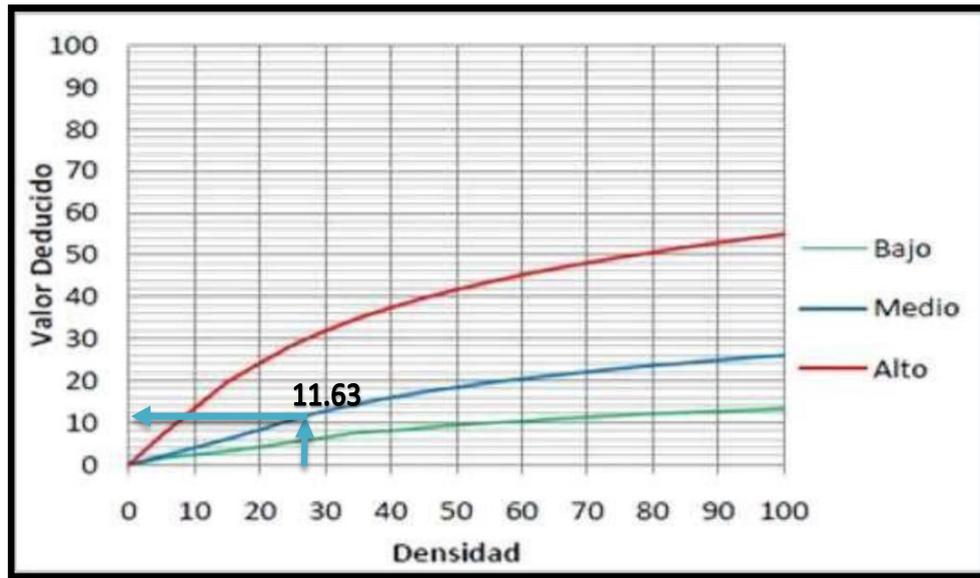
Figura 44: Daño por desconchamiento en la UM-05 / 5ta cuadra del jirón Sol.

DENSIDAD
27.08

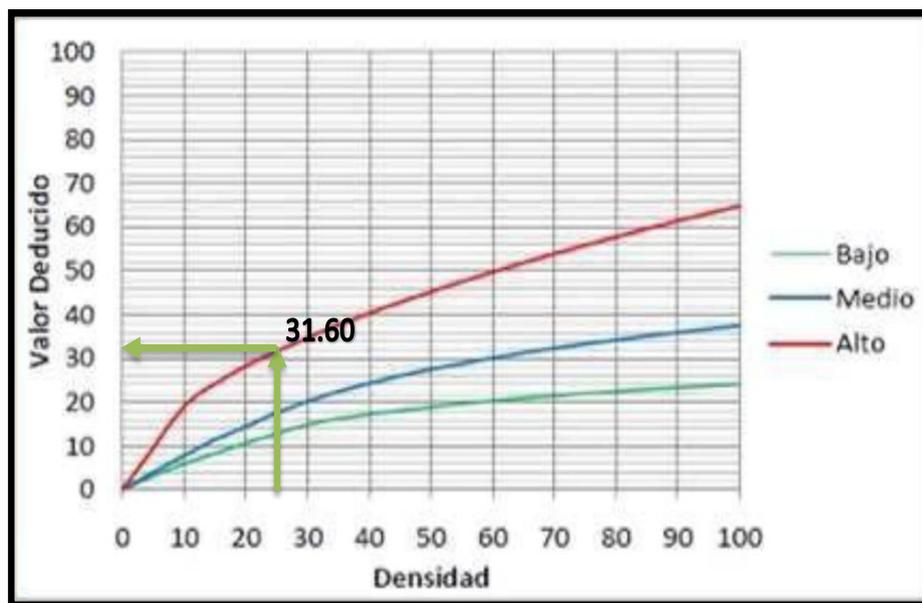
Figura 49: Daño por escala en la UM-06 / 6ta cuadra del jirón Sol.

DENSIDAD
25.00

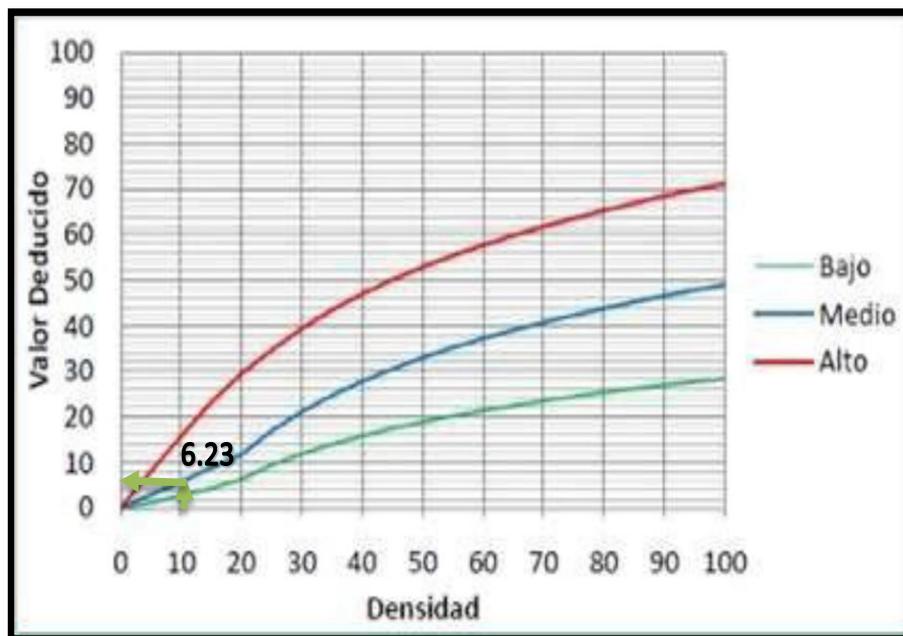
Figura 50: Daño por grieta lineal en la UM-06 / 6ta cuadra del jirón Sol.

10.71

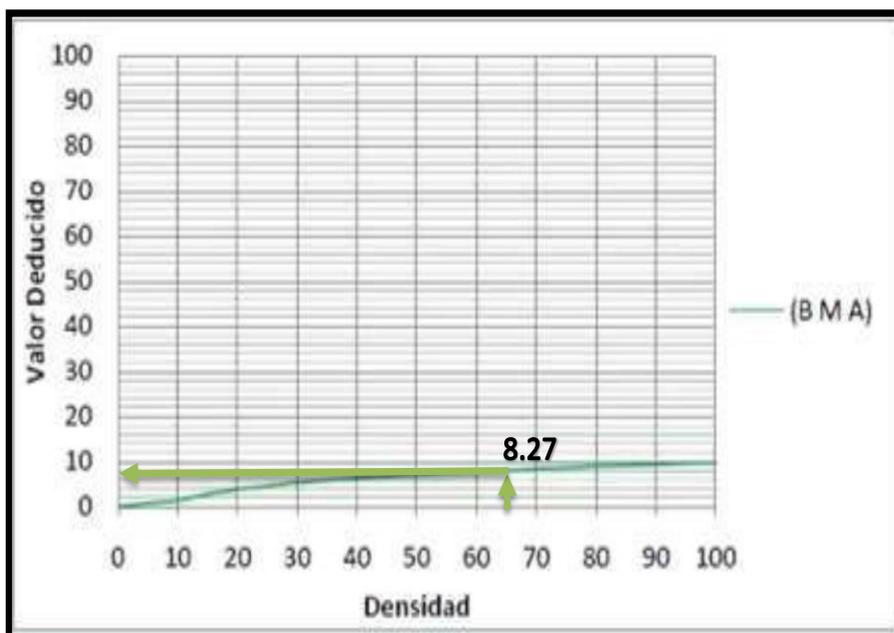
Figura 51: Daño por parcheo grande en la UM-06 / 6ta cuadra del jirón Sol.

DENSIDAD
67.86

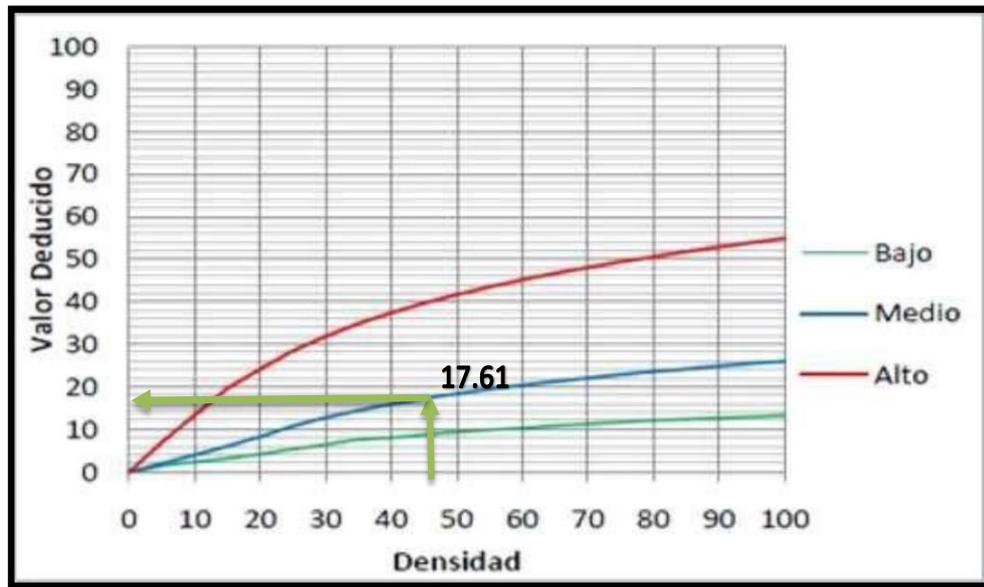
Figura 53: Daño por punzonamiento en la UM-06 / 6ta cuadra del jirón Sol.

DENSIDAD
46.43

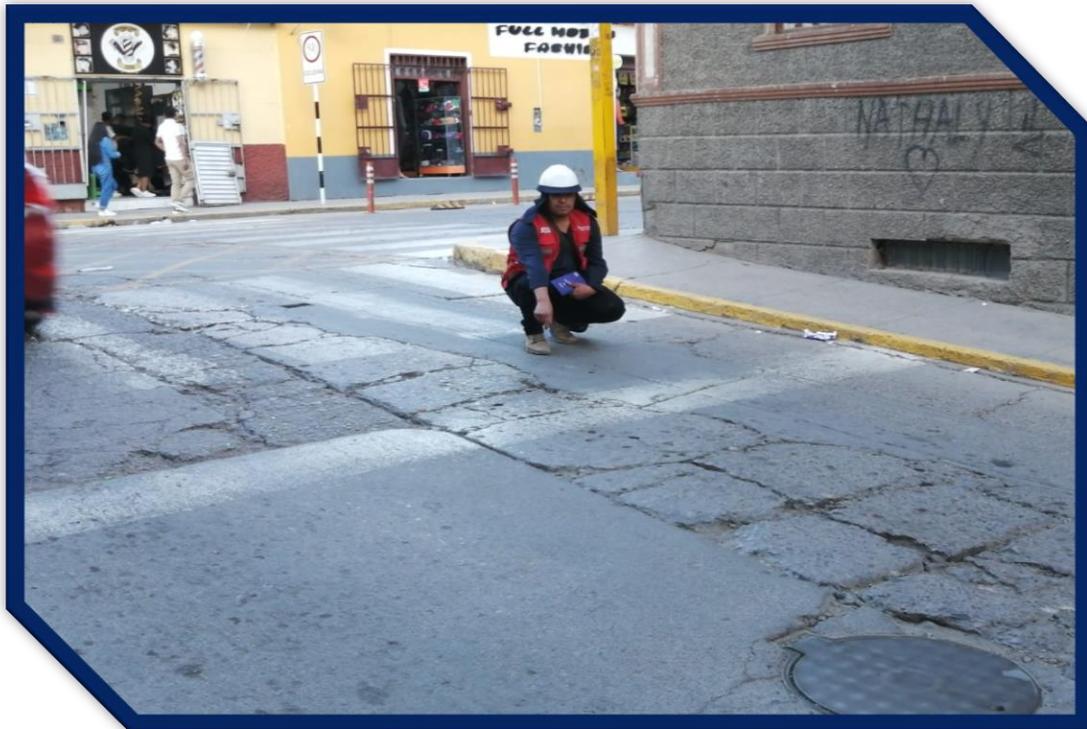
Fotografía 2: Evidencia de daño de losas divididas en el jirón Sol, (UM)-01(01) de la primera cuadra.

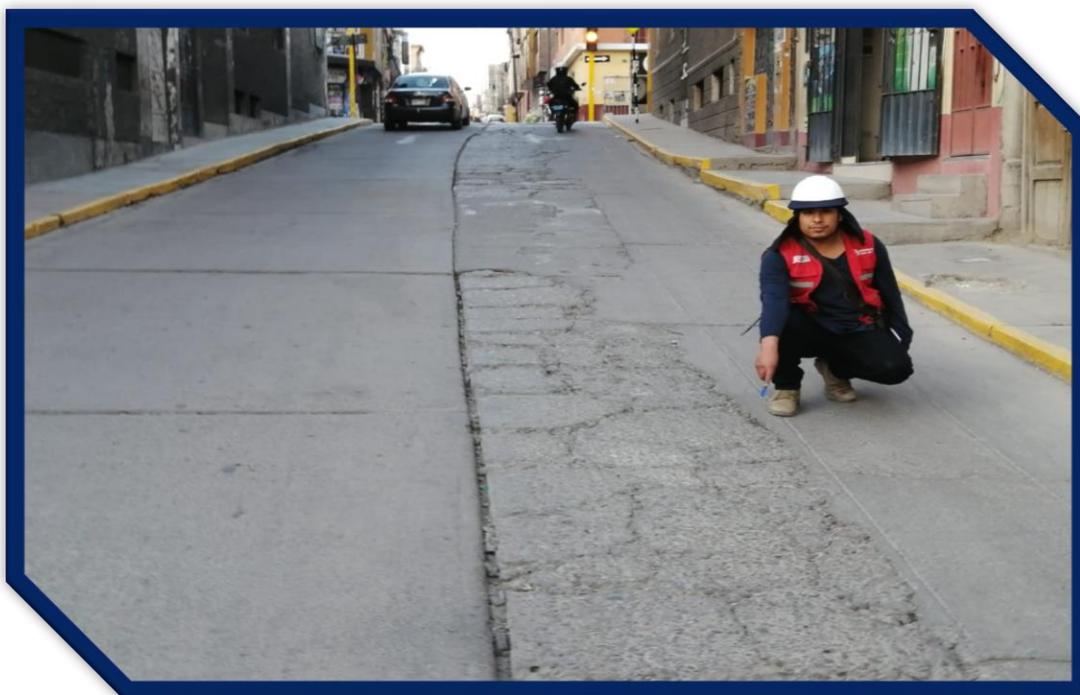
Fotografía 3: Evidencia de daño de losas divididas en la (UM)-01(01) de la primera cuadra del Jirón Sol-Ayacucho-2022.

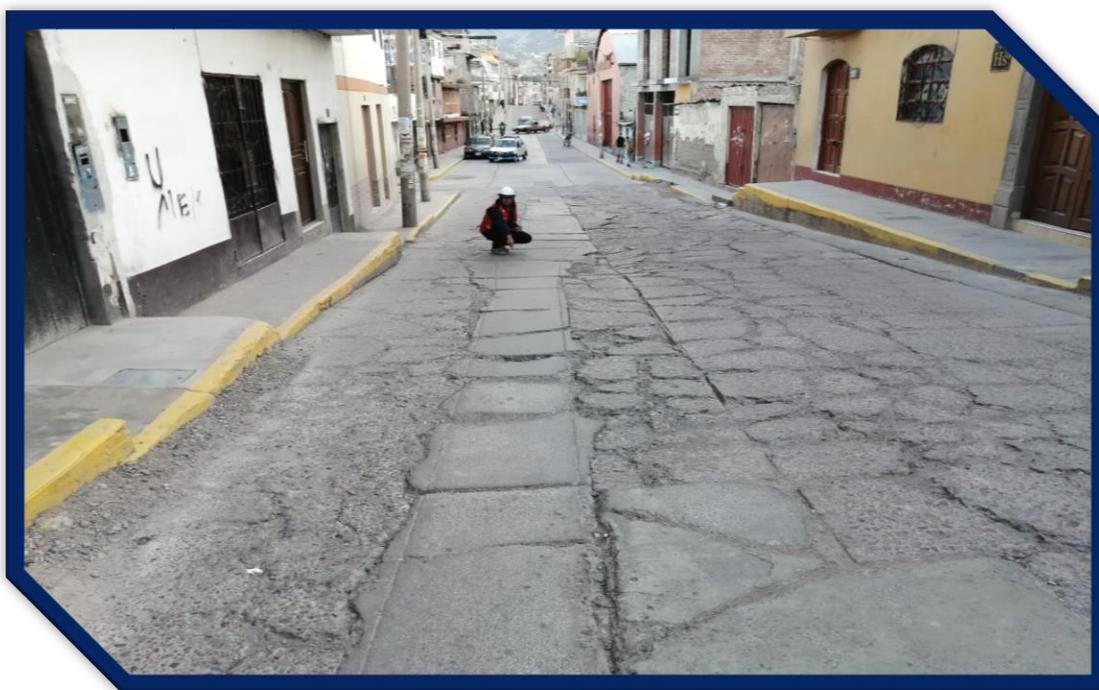
Fotografía 4: Evidencia de daño parcheo (grande), pulimiento de agregados, punzonamiento, grieta lineal y desnivel de carril / berma en la (UM)-01(01) de la primera cuadra del Jirón Sol-Ayacucho-2022.

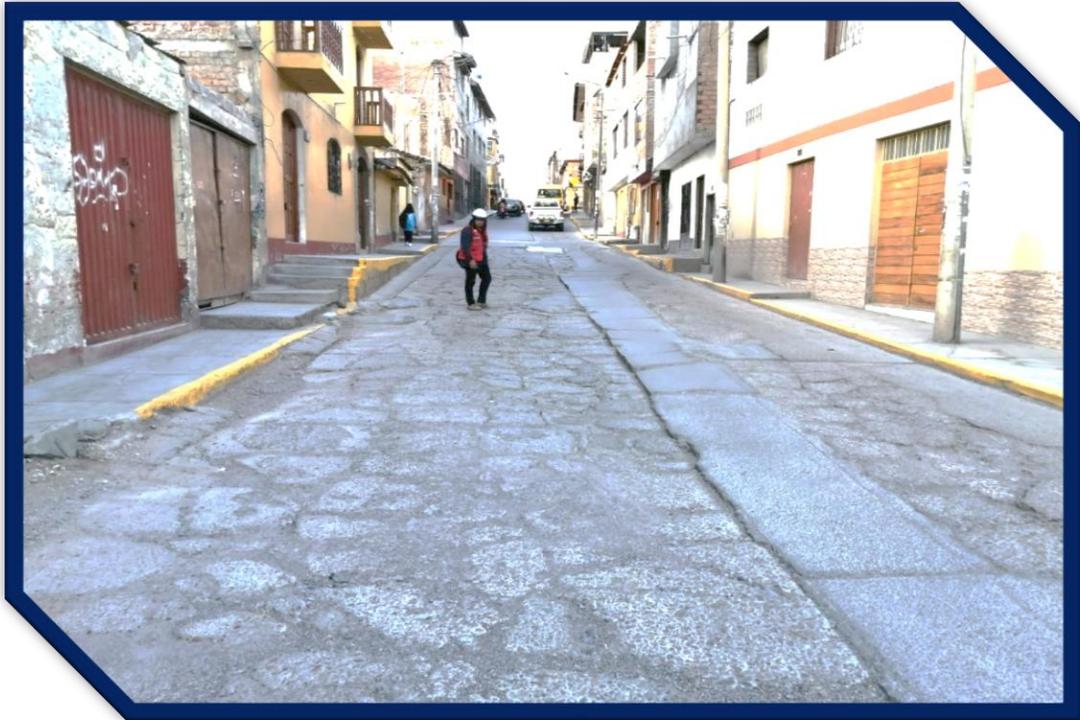
Fotografía 5: Evidencia de daño por pulimiento de agregados, punzonamiento, desconchamiento, grieta lineal y desnivel de carril / berma en la (UM)-01(02) de la primera cuadra del Jirón Sol-Ayacucho-2022.

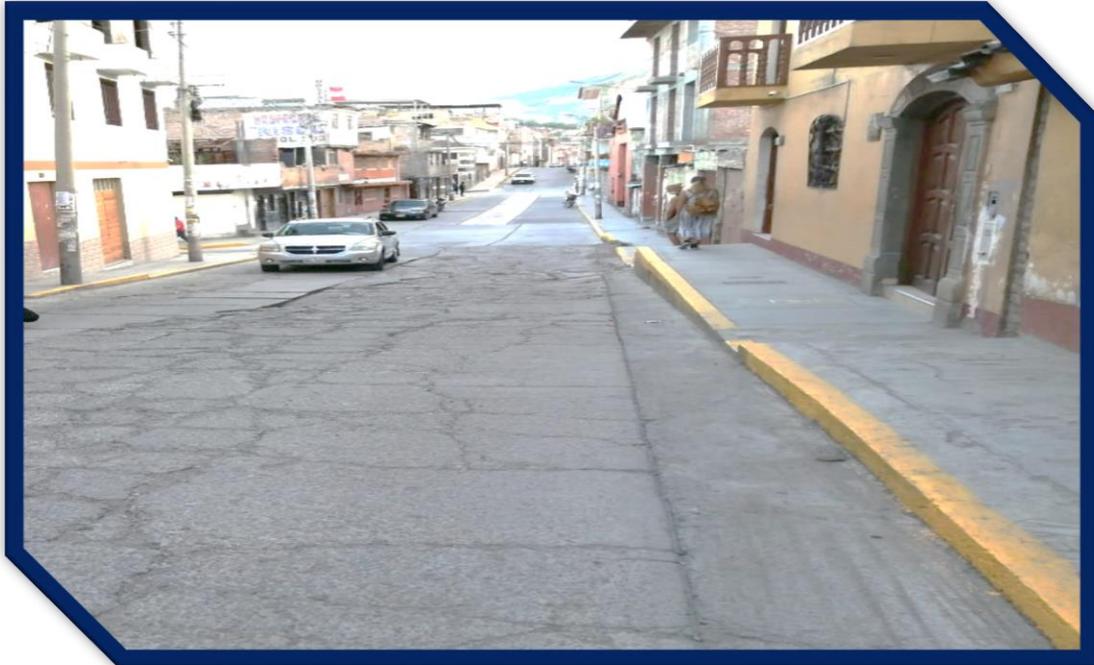
Fotografía 6: Evidencia de daño por losas divididas y sello de juntas en la (UM)-01(02) de la primera cuadra del Jirón Sol-Ayacucho-2022.

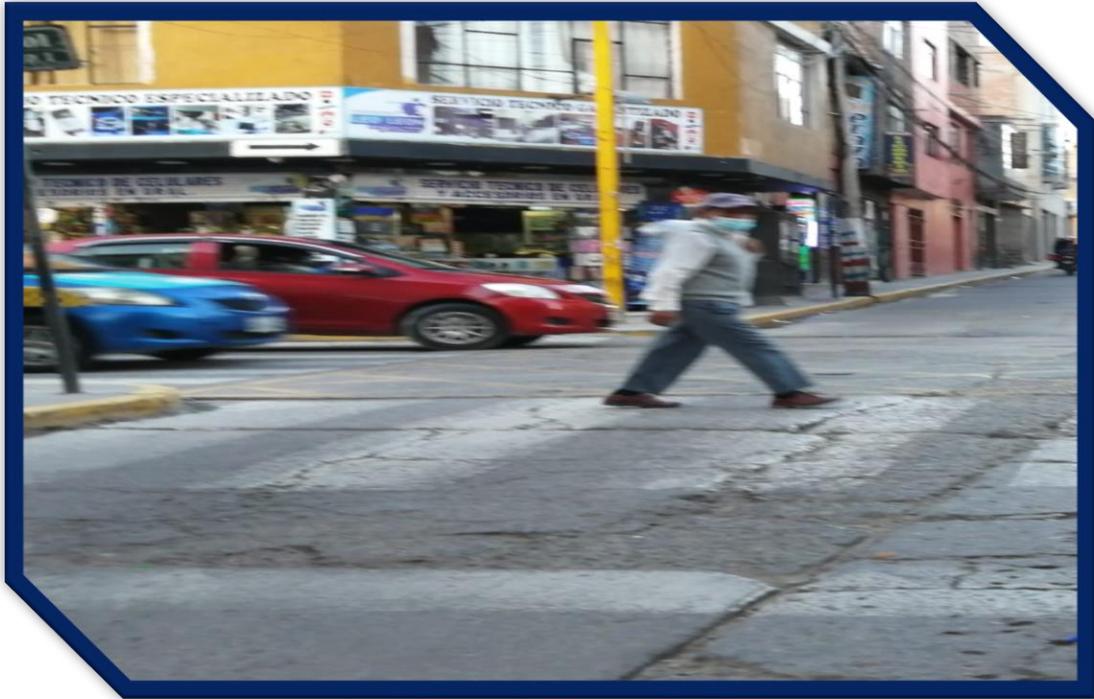
Fotografía 7: Evidencia de daño por losas divididas y sello de juntas en la (UM)-01(02) de la primera cuadra del Jirón Sol-Ayacucho-2022.

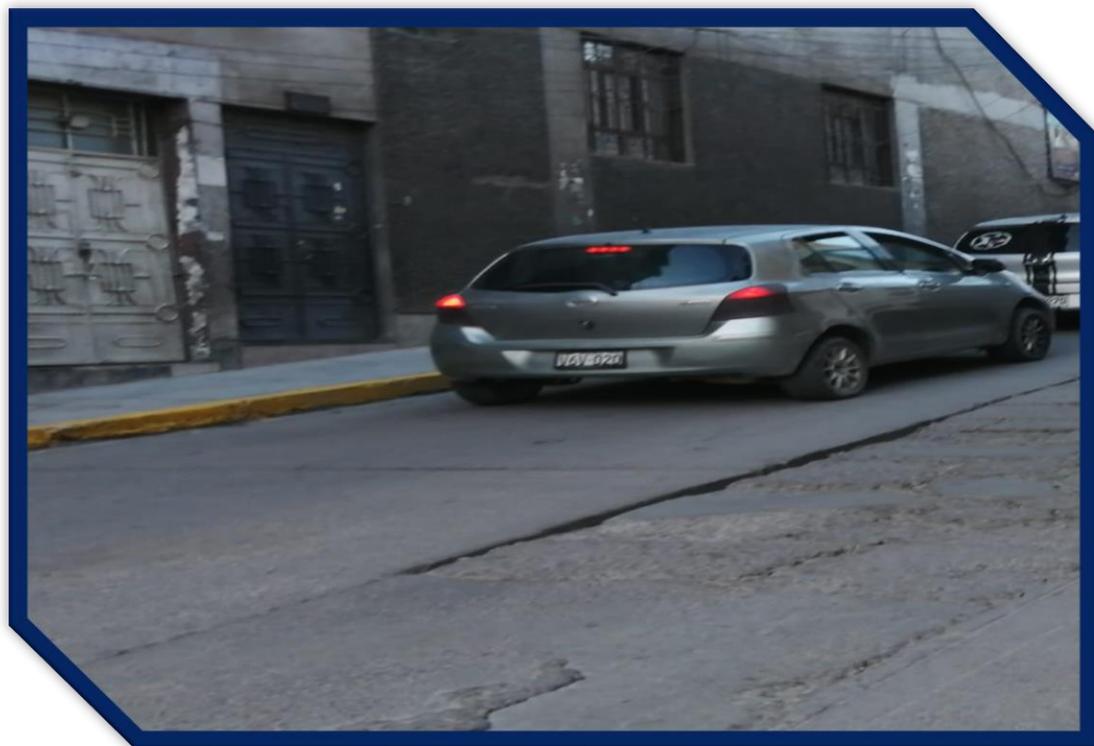
Fotografía 8: Evidencia de daño por desnivel de carril / berma en la (UM)-01(02) de la primera cuadra del Jirón Sol-Ayacucho-2022.

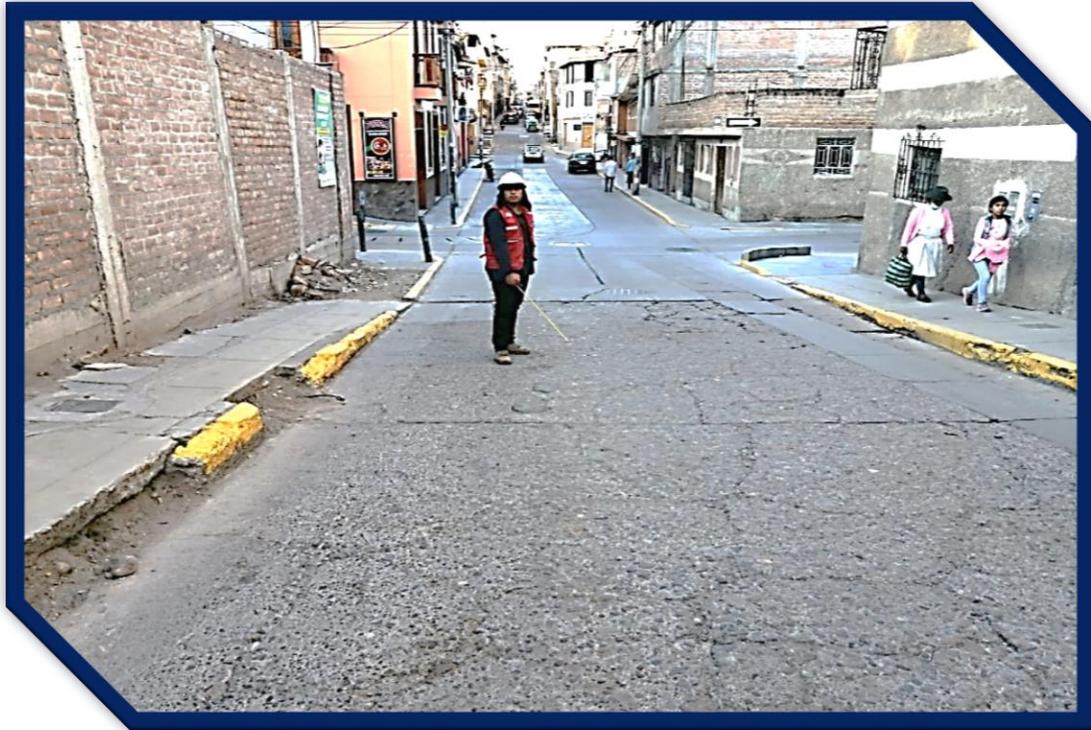
Fotografía 9: Evidencia de daño por pulimiento de agregados de la (UM)-03 de la tercera cuadra del Jirón Sol-Ayacucho-2022.

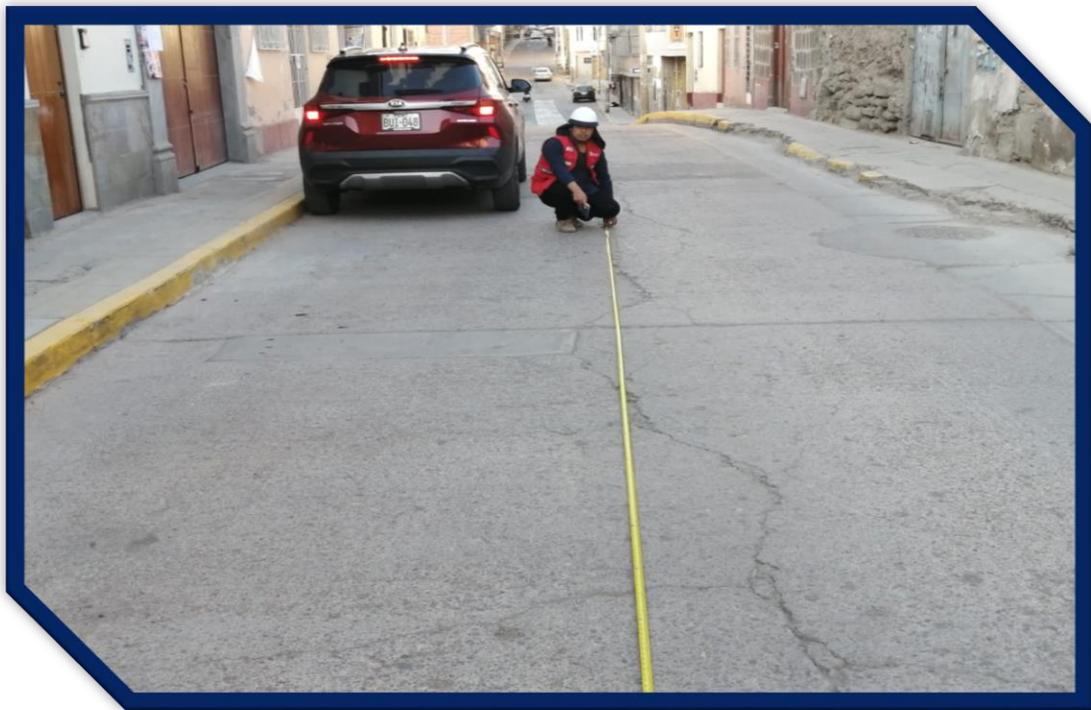
Fotografía 10: Evidencia de daño por grieta lineal y la presencia de popouts de la (UM)-03 de la tercera cuadra del Jirón Sol-Ayacucho-2022.

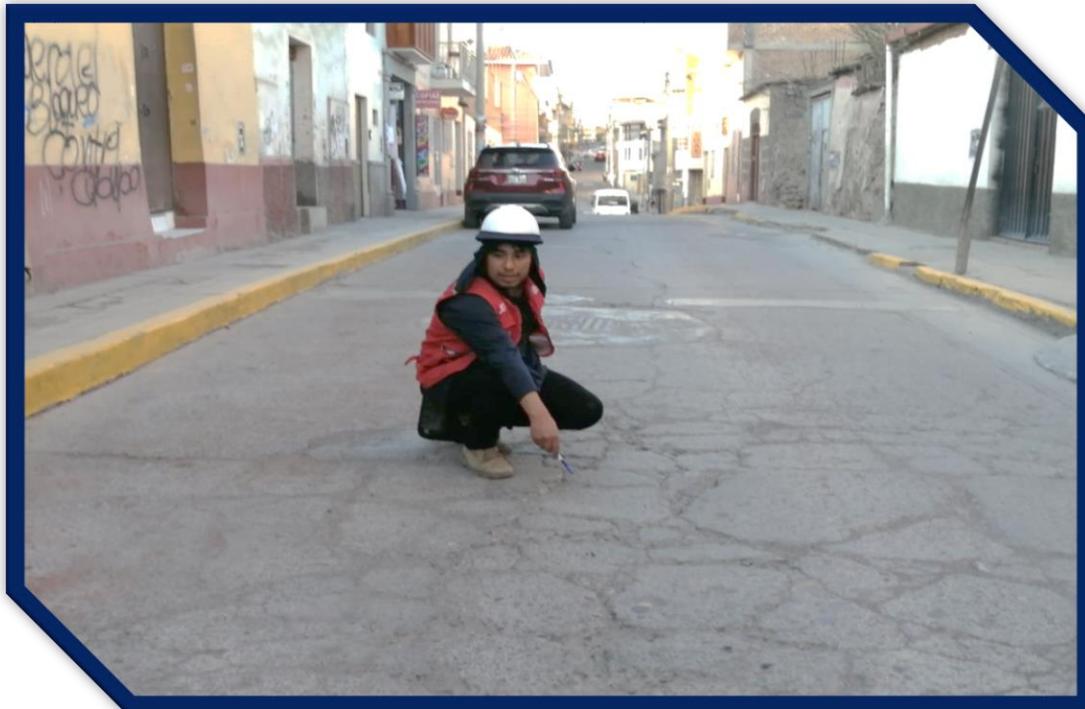
Fotografía 11: Evidencia de daño por losas divididas de la (UM)-03 de la tercera cuadra del Jirón Sol-Ayacucho-2022.

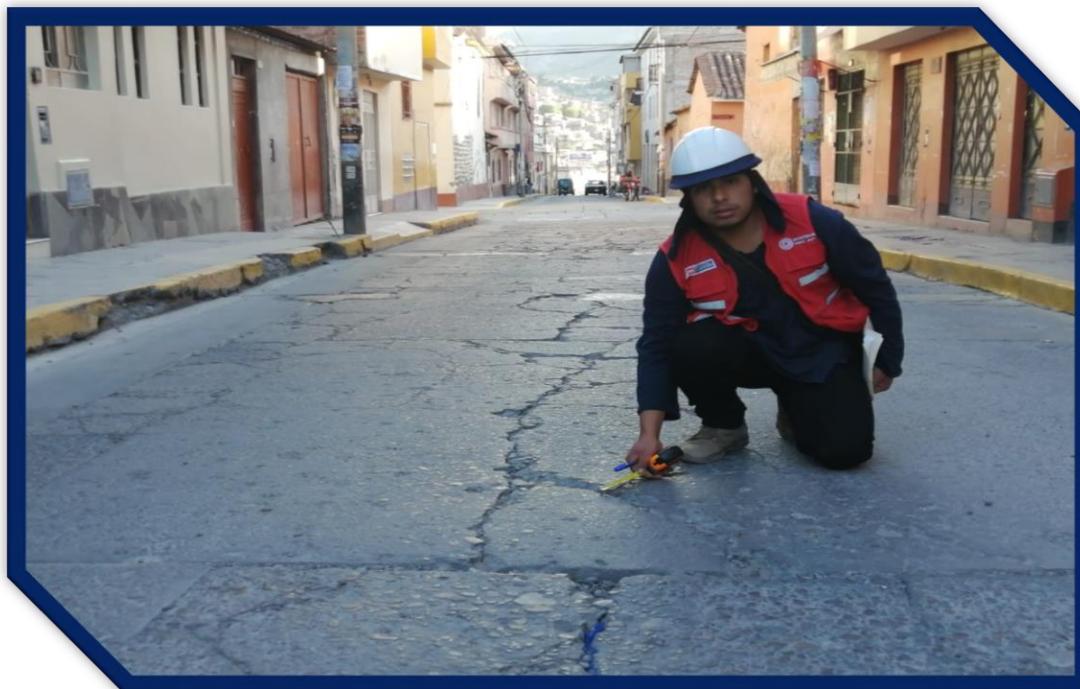
Fotografía 12: Evidencia de daño por pulimiento de agregados, grieta lineal y popouts de la (UM)-03 de la tercera cuadra del Jirón Sol-Ayacucho-2022.

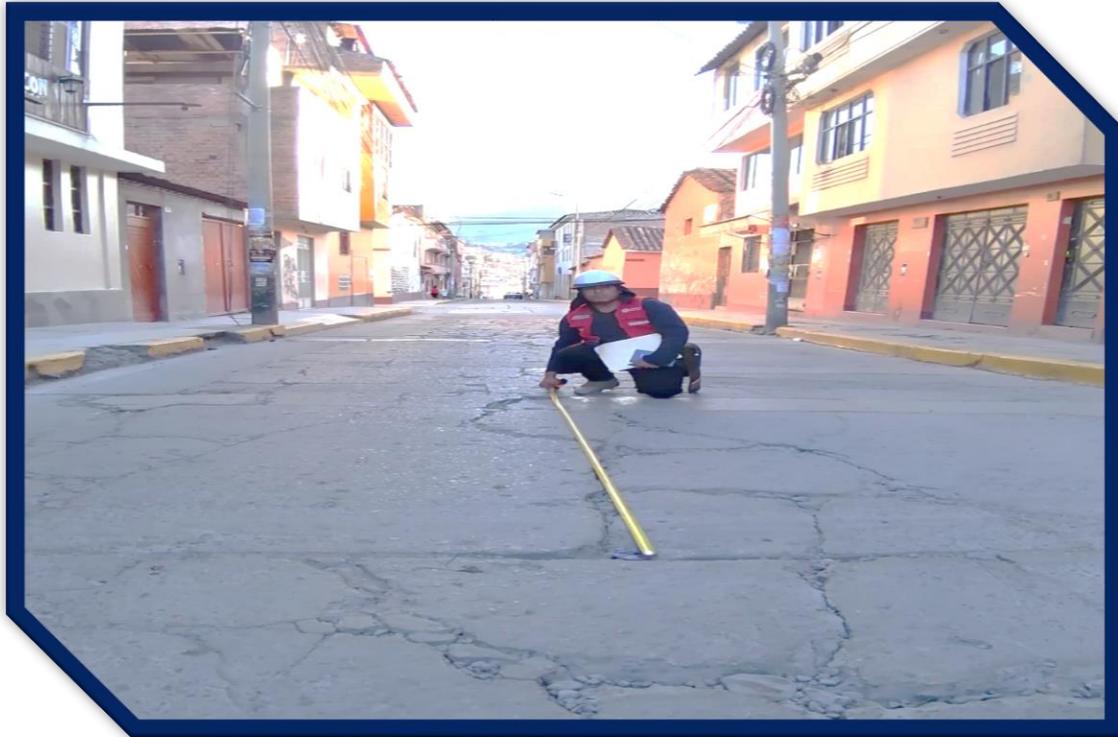
Fotografía 13: Evidencia por punzonamiento y grieta lineal de la (UM)-03 de la tercera cuadra del Jirón Sol-Ayacucho-2022.

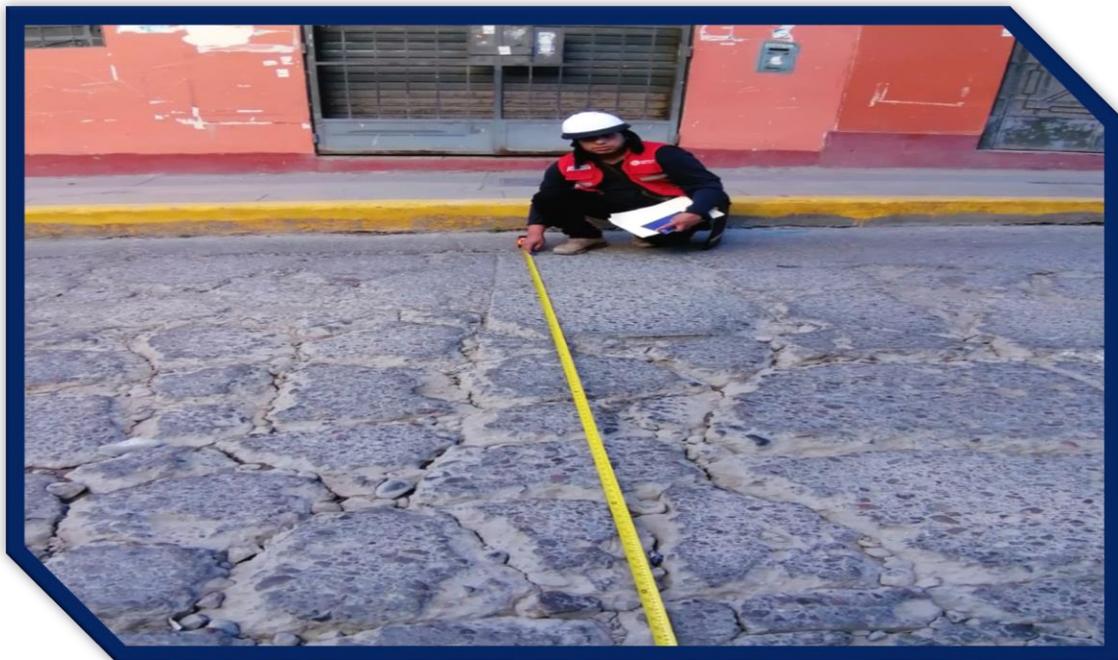
Fotografía 14: Evidencia de daño por punzonamiento, desconchamiento y parcheo grande de la (UM)-03 de la tercera cuadra del Jirón Sol-Ayacucho-2022.

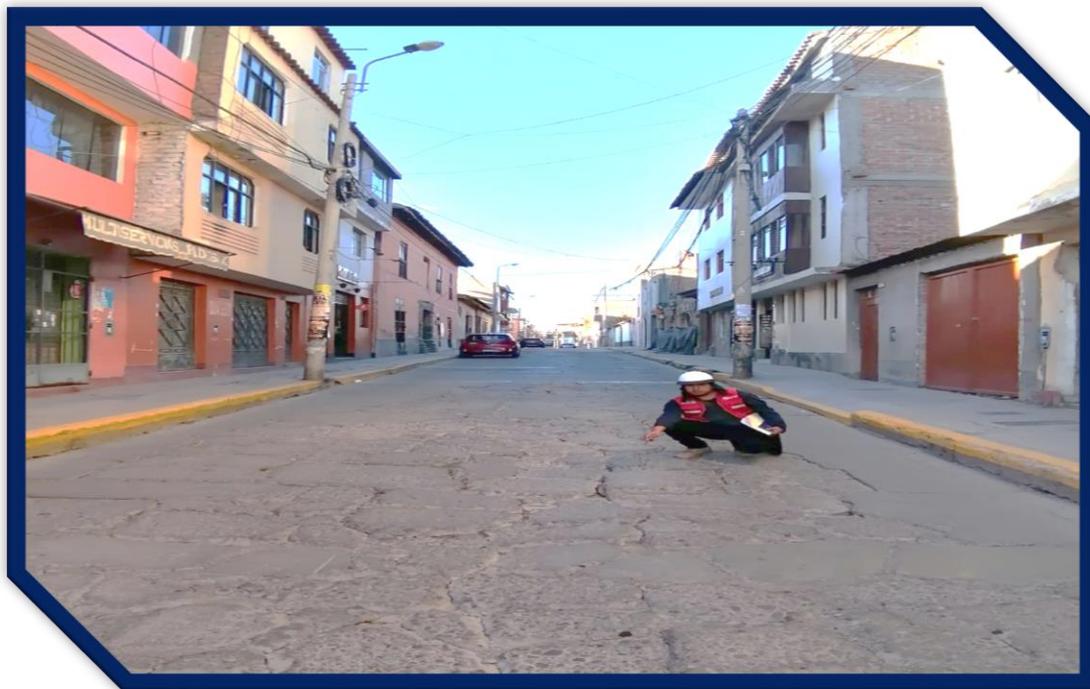
Fotografía 15: Evidencia de daño por punzonamiento, desconchamiento y parcheo grande de la (UM)-03 de la tercera cuadra del Jirón Sol-Ayacucho-2022.

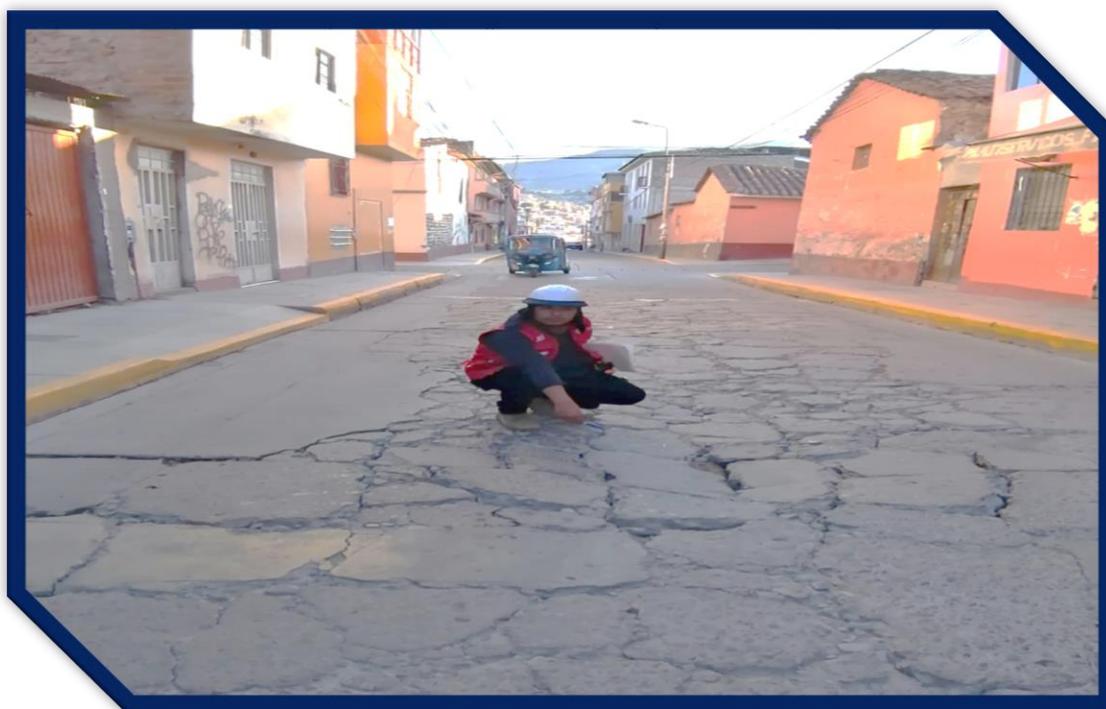
Fotografía 16: Evidencia de daño por punzonamiento, desconchamiento y parcheo grande de la (UM)-03 de la tercera cuadra del Jirón Sol-Ayacucho-2022.

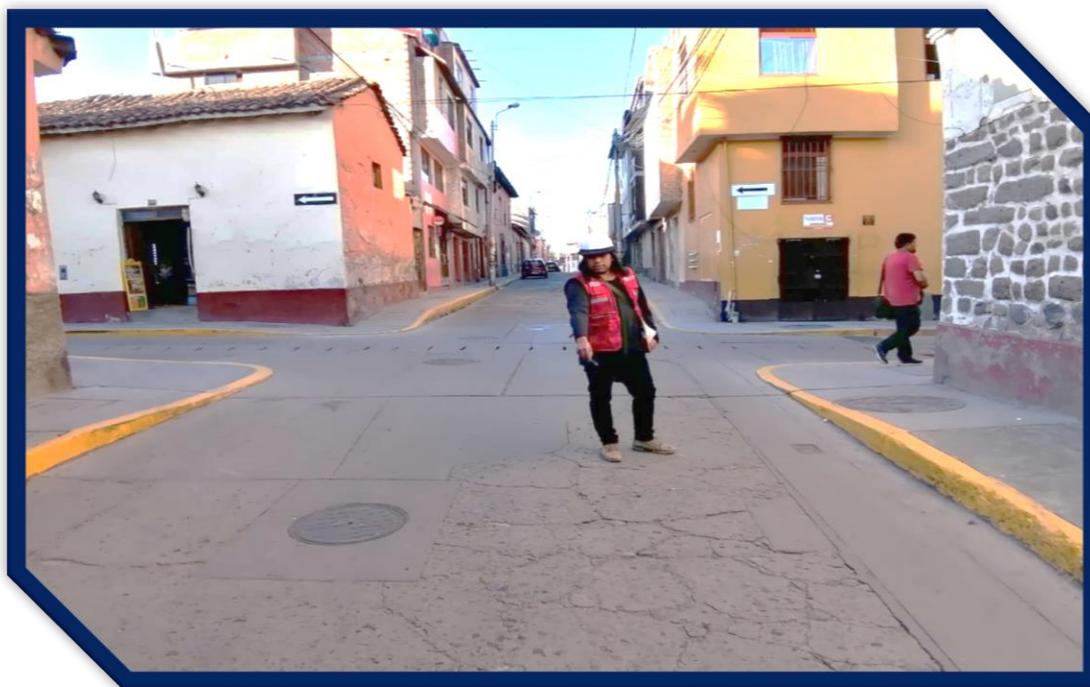
Fotografía 17: Evidencia de daño por losas divididas de la (UM)-04 de la cuarta cuadra del Jirón Sol-Ayacucho-2022.

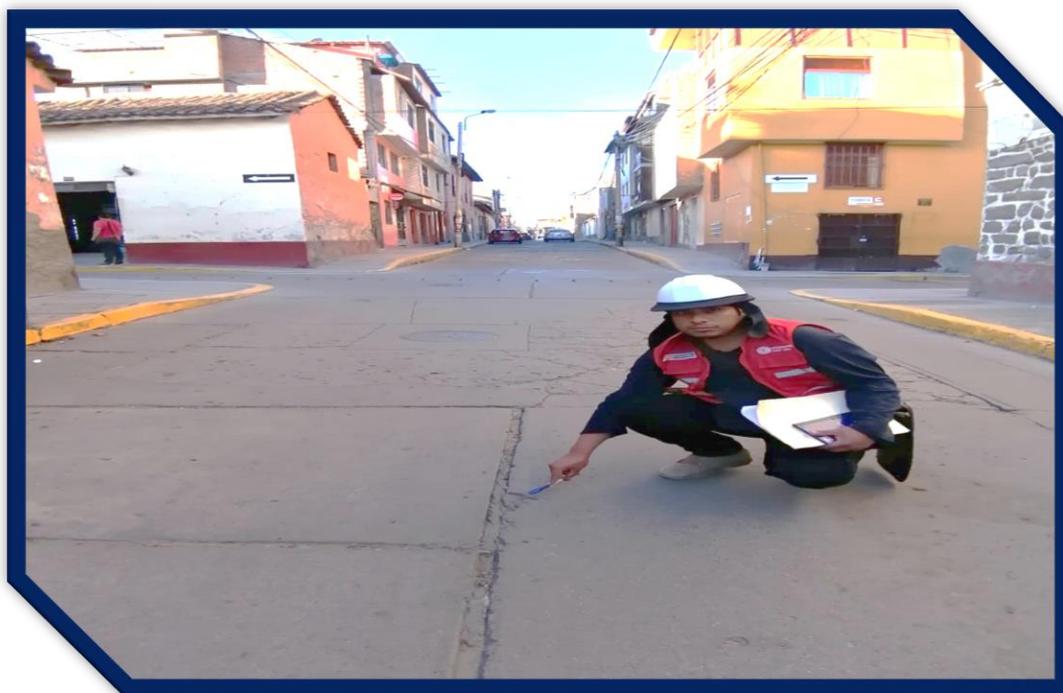
Fotografía 18: Evidencia de daño por descascamiento de juntas de la (UM)-04 de la cuarta cuadra del Jirón Sol-Ayacucho-2022.

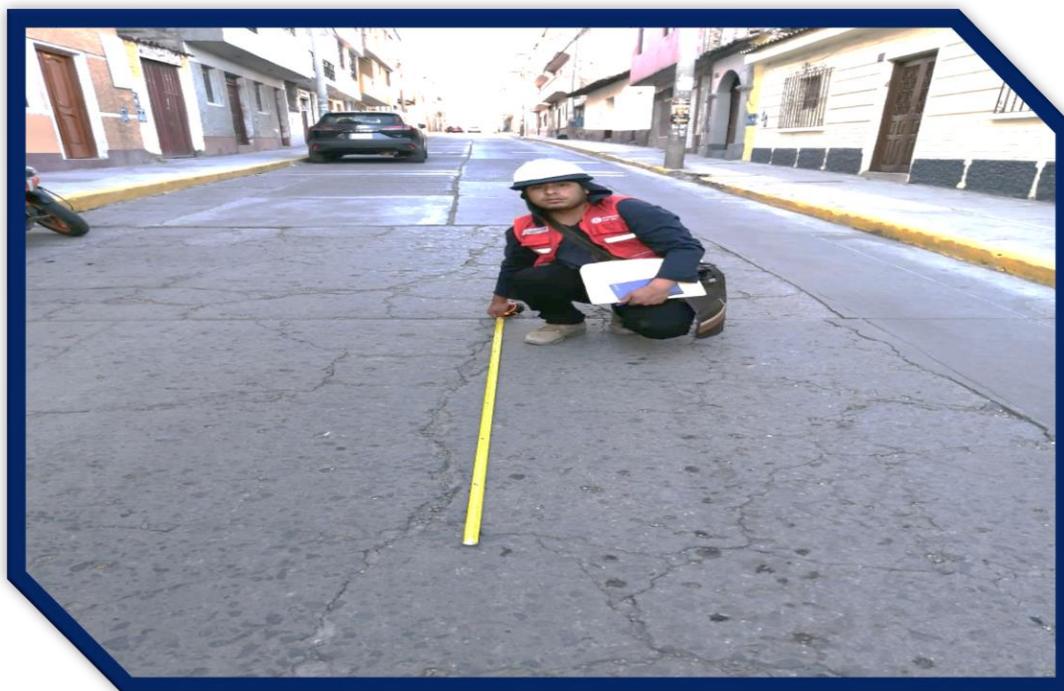
Fotografía 19: Evidencia de daño por grieta lineal y pulimiento de agregado de la (UM)-04 de la cuarta cuadra del Jirón Sol-Ayacucho-2022.

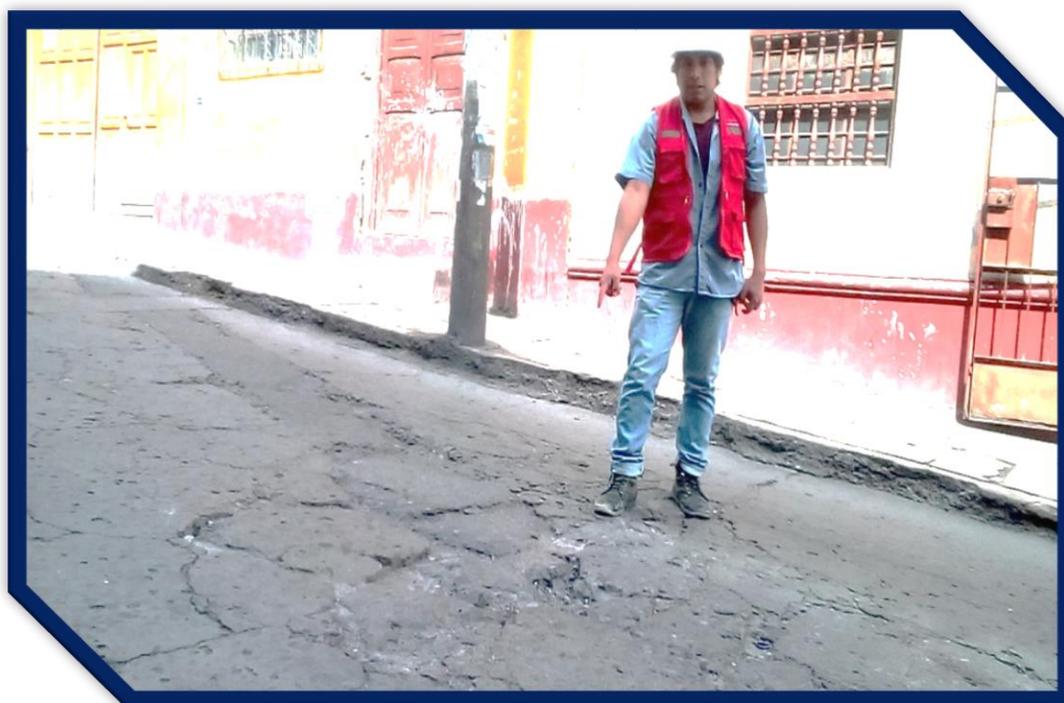
Fotografía 20: Evidencia de daño por parcheo grande, grieta de esquina y pulimiento de agregado de la (UM)-04 de la cuarta cuadra del Jirón Sol-Ayacucho-2022.
