**EVALUACIÓN DE PATOLOGÍAS DEL CONCRETO Y EL ÍNDICE DE
CONDICIÓN DEL PAVIMENTO RÍGIDO EN EL JIRÓN SOL-DISTRITO
DE AYACUCHO-HUAMANGA-2022.**

**TESIS PARA OBTENER EL TÍTULO PROFESIONAL DE
INGENIERO CIVIL**

BACH: BELLIDO PEREZ, Guido Roger

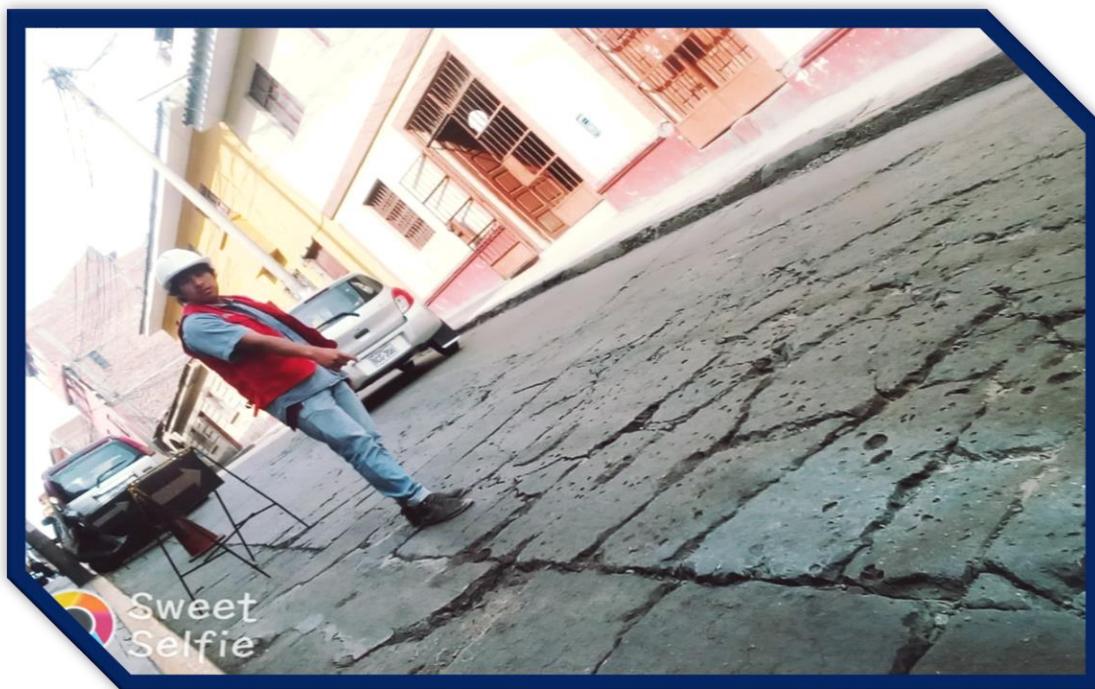
Fotografía 21: Evidencia de daño por punzonamiento de la (UM)-04 de la cuarta cuadra del Jirón Sol-Ayacucho-2022.

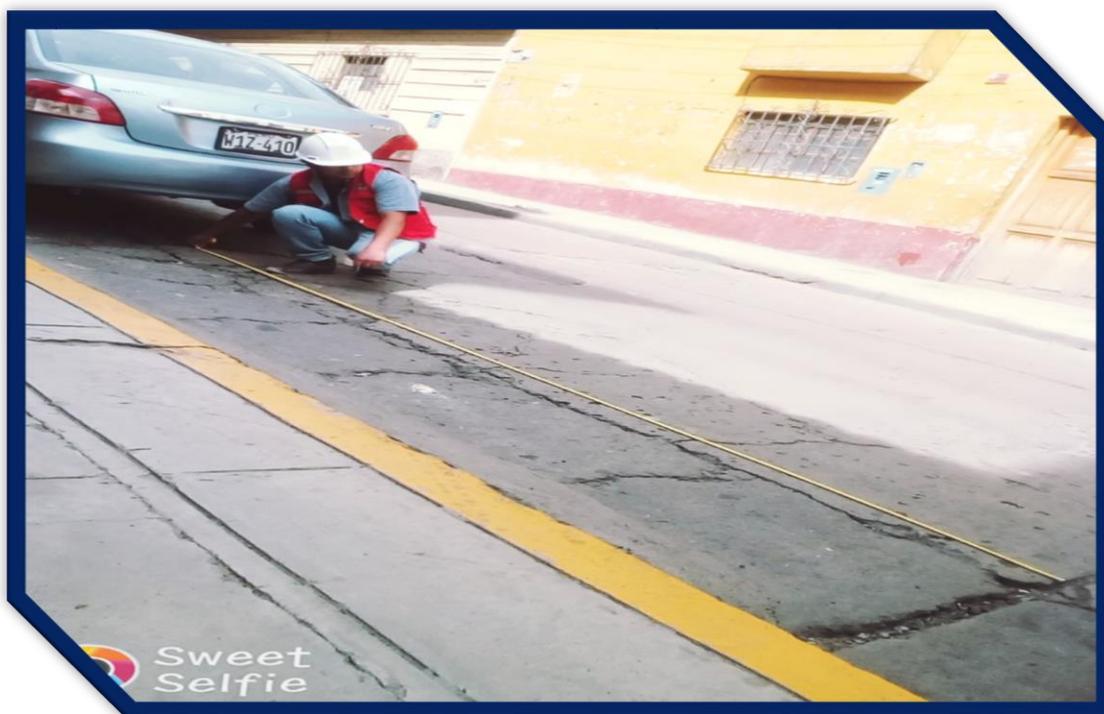
Fotografía 22: Evidencia de daño por grieta lineal de la (UM)-04 de la cuarta cuadra del Jirón Sol-Ayacucho-2022.

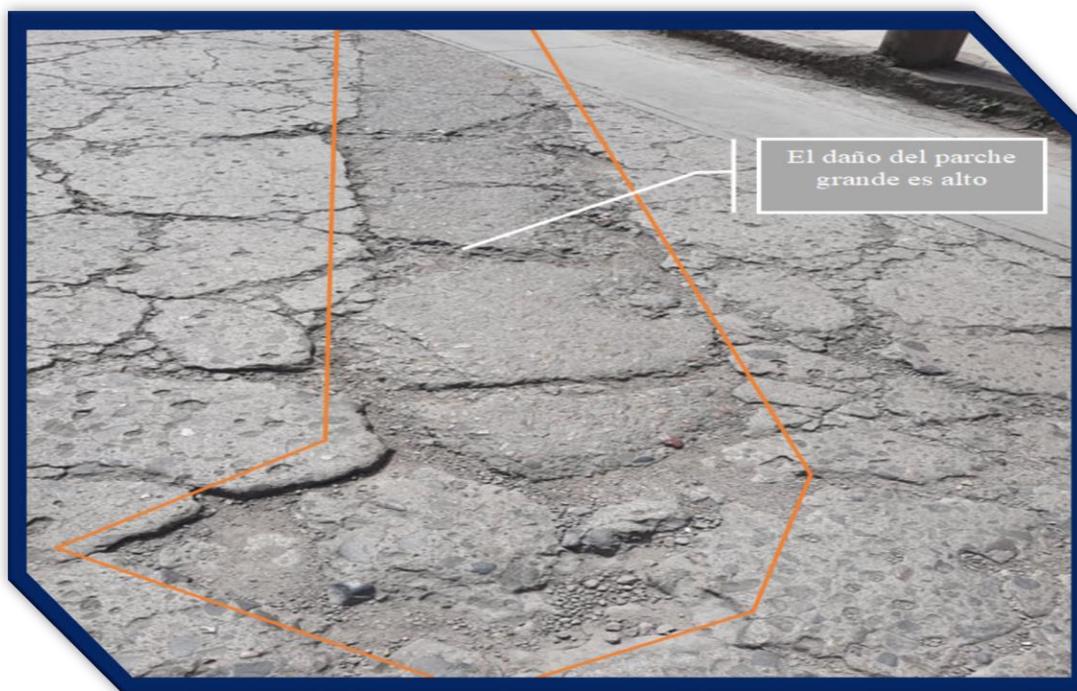
Fotografía 23: Evidencia de daño por parcheo grande y pulimiento de agregado de la (UM)-04 de la cuarta cuadra del Jirón Sol-Ayacucho-2022.

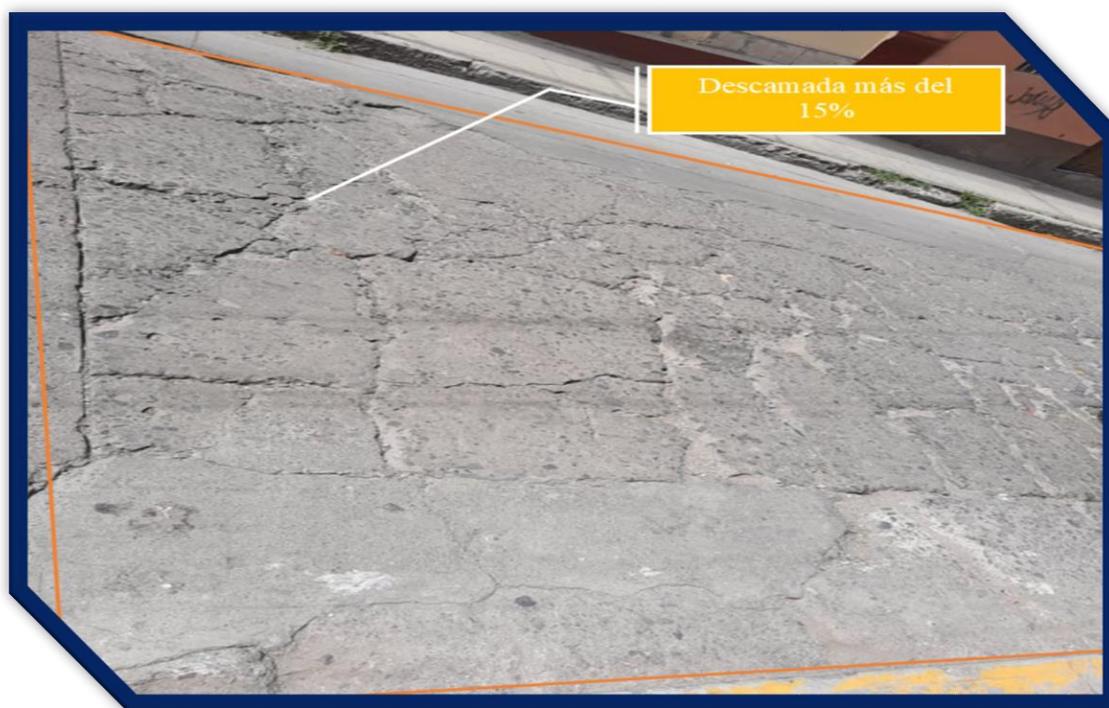
Fotografía 24: Evidencia de daño por losas divididas de la (UM)-04 de la cuarta cuadra del Jirón Sol-Ayacucho-2022.

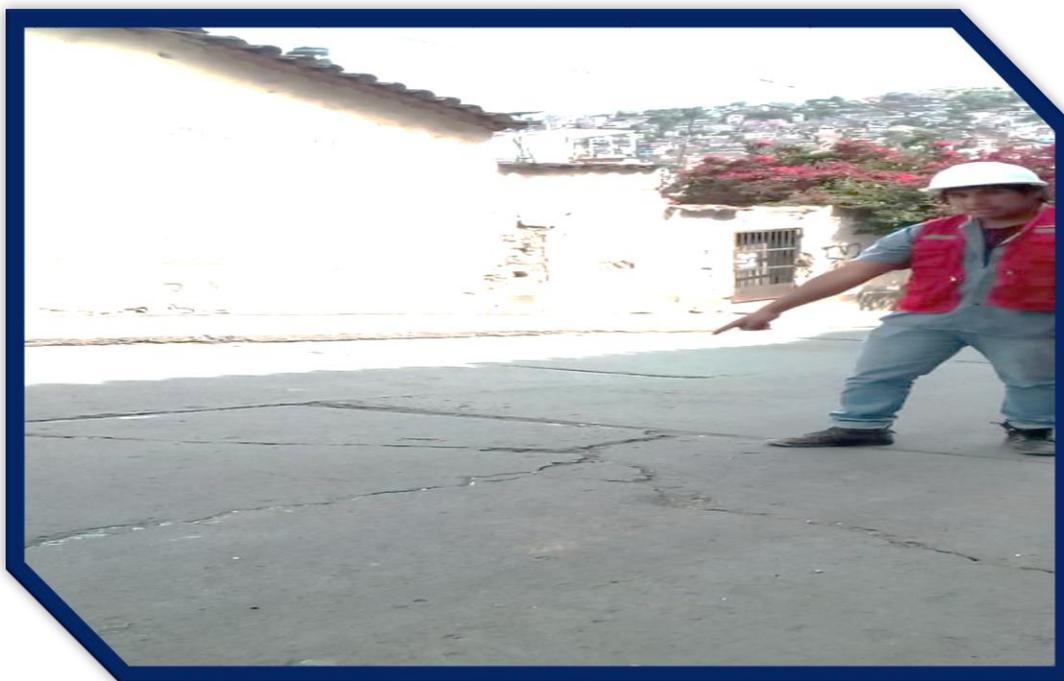
Fotografía 25: Evidencia de daño por grieta de esquina y falla por grieta lineal de la (UM)-05 de la quinta cuadra del Jirón Sol-Ayacucho-2022.

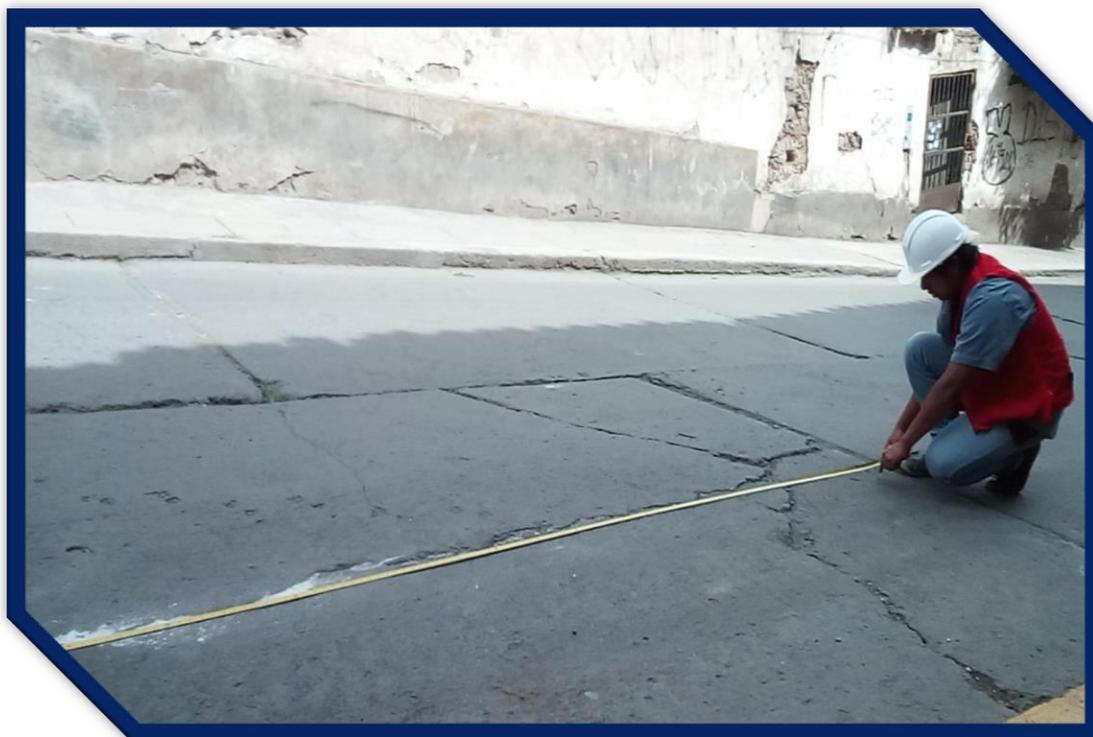
Fotografía 26: Evidencia de daño por grieta de esquina y falla por grieta lineal de la (UM)-05 de la quinta cuadra del Jirón Sol-Ayacucho-2022.

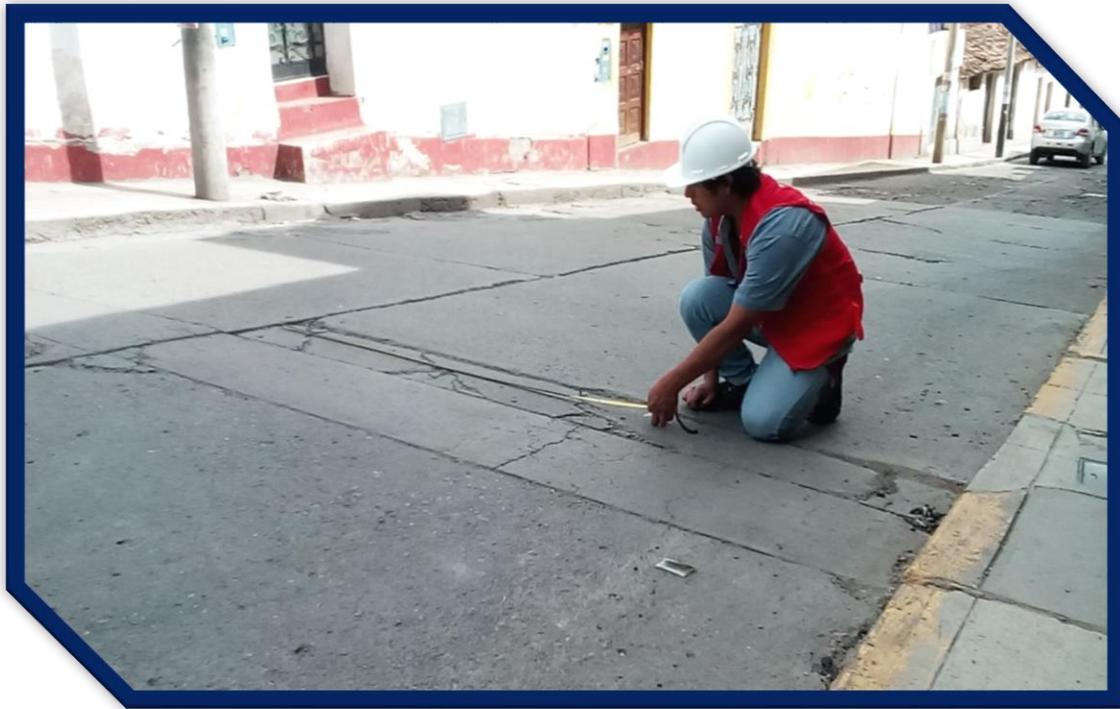
Fotografía 27: Evidencia de daño por parche (grande) y descascamiento de juntas de la (UM)-05 de la quinta cuadra del Jirón Sol-Ayacucho-2022.

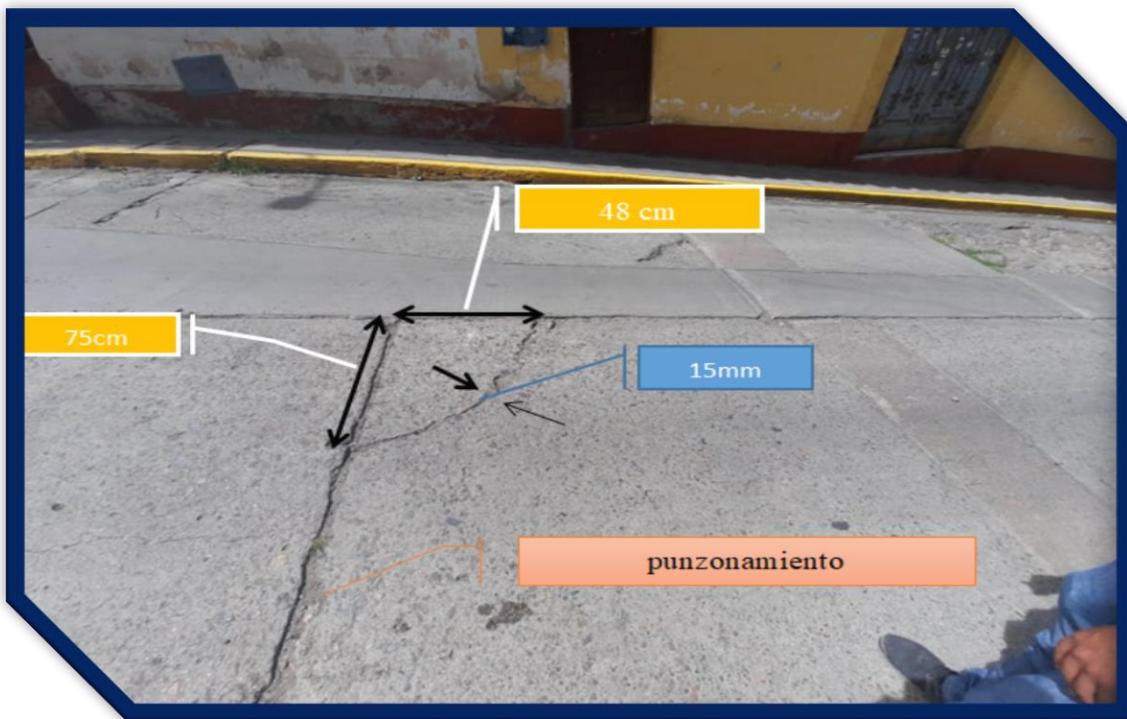
Fotografía 28: Evidencia de daño por grieta de esquina, pulimiento de agregado y descascamiento de juntas de la (UM)-05 de la quinta cuadra del Jirón Sol-Ayacucho-2022.

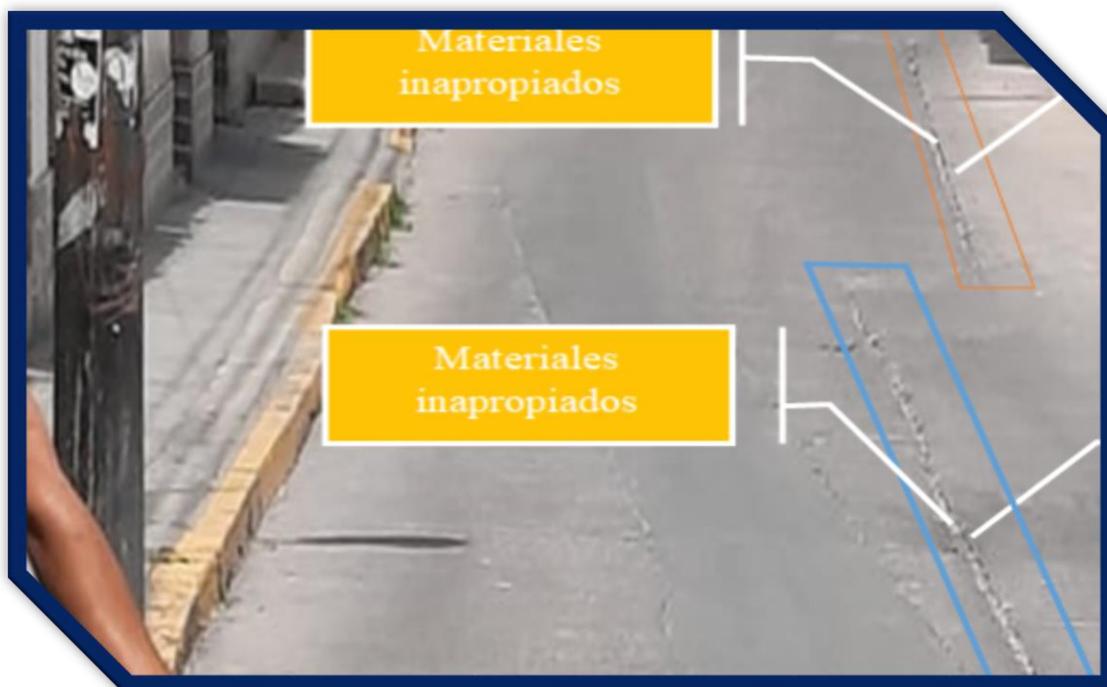
Fotografía 29: Evidencia de daño por descascaramiento de juntas de la (UM)-05 de la quinta cuadra del Jirón Sol-Ayacucho-2022.

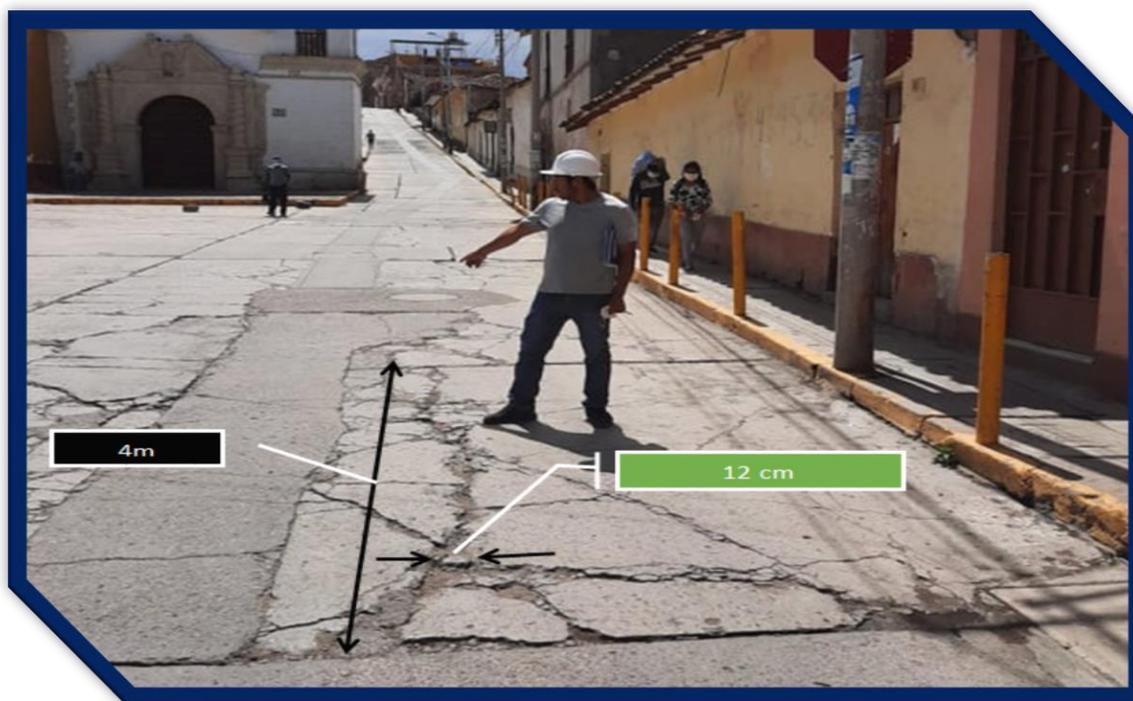
Fotografía 30: Evidencia de daño por grieta de esquina, falla por grieta lineal y por losas divididas de la (UM)-05 de la quinta cuadra del Jirón Sol-Ayacucho-2022.

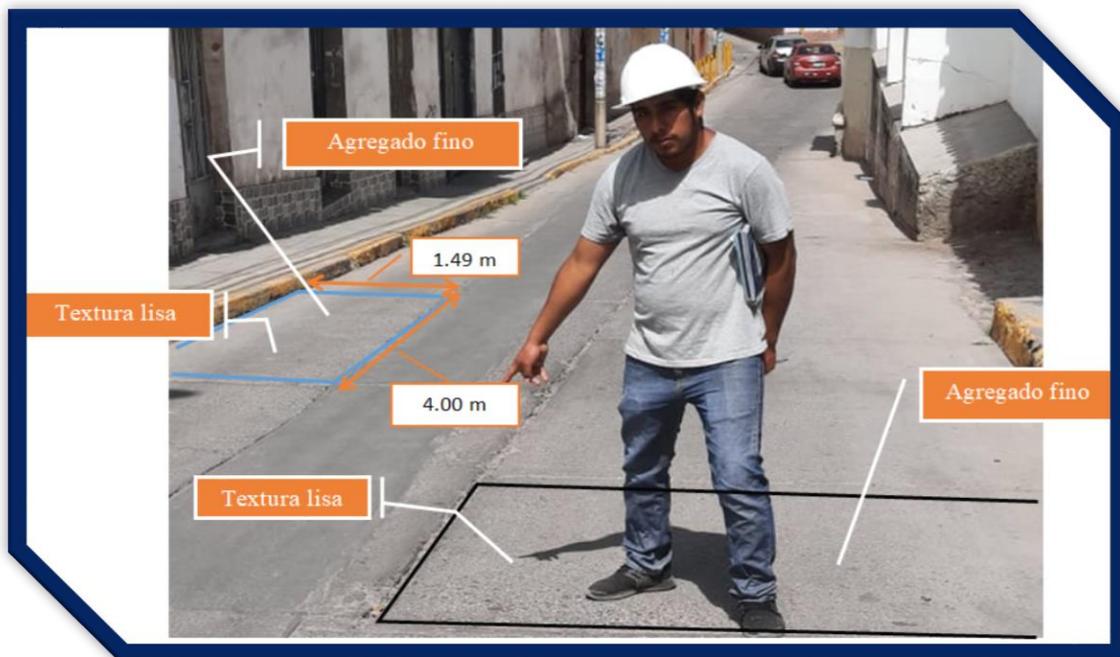
Fotografía 31: Evidencia de daño por pulimiento de agregado de la (UM)-05 de la quinta cuadra del Jirón Sol-Ayacucho-2022.

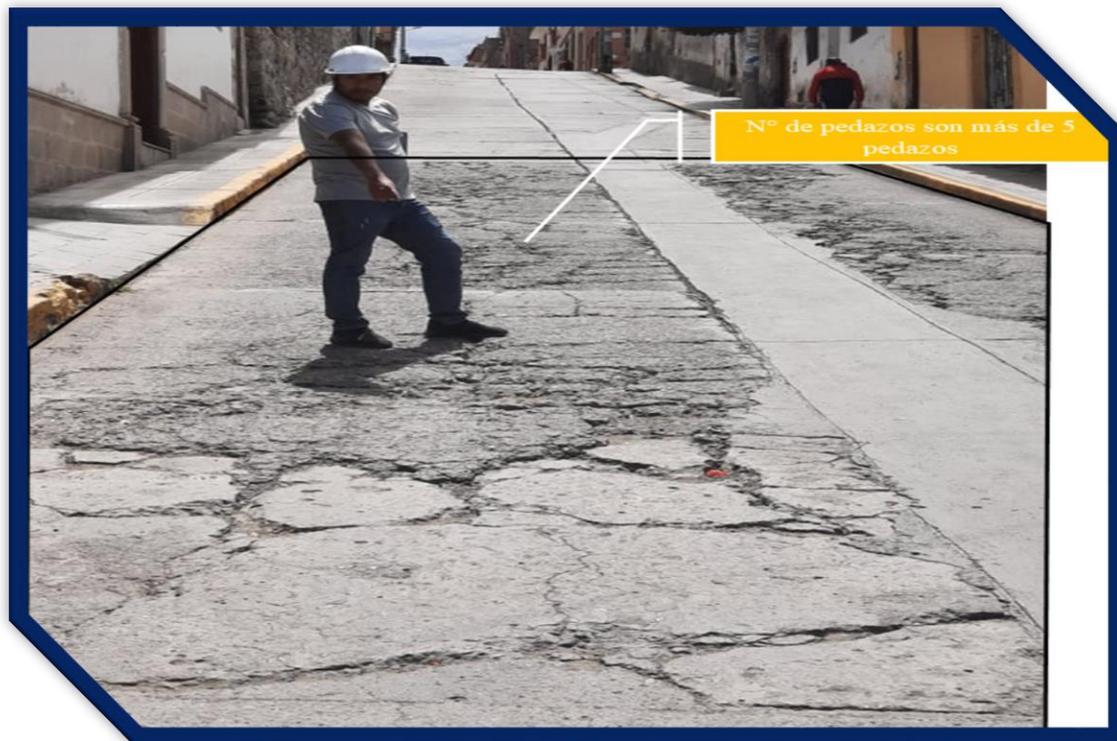
Fotografía 32: Evidencia de daño por punzonamiento, desconchamiento, pulimiento de agregado y losas divididas de la (UM)-05 de la quinta cuadra del Jirón Sol-Ayacucho-2022.

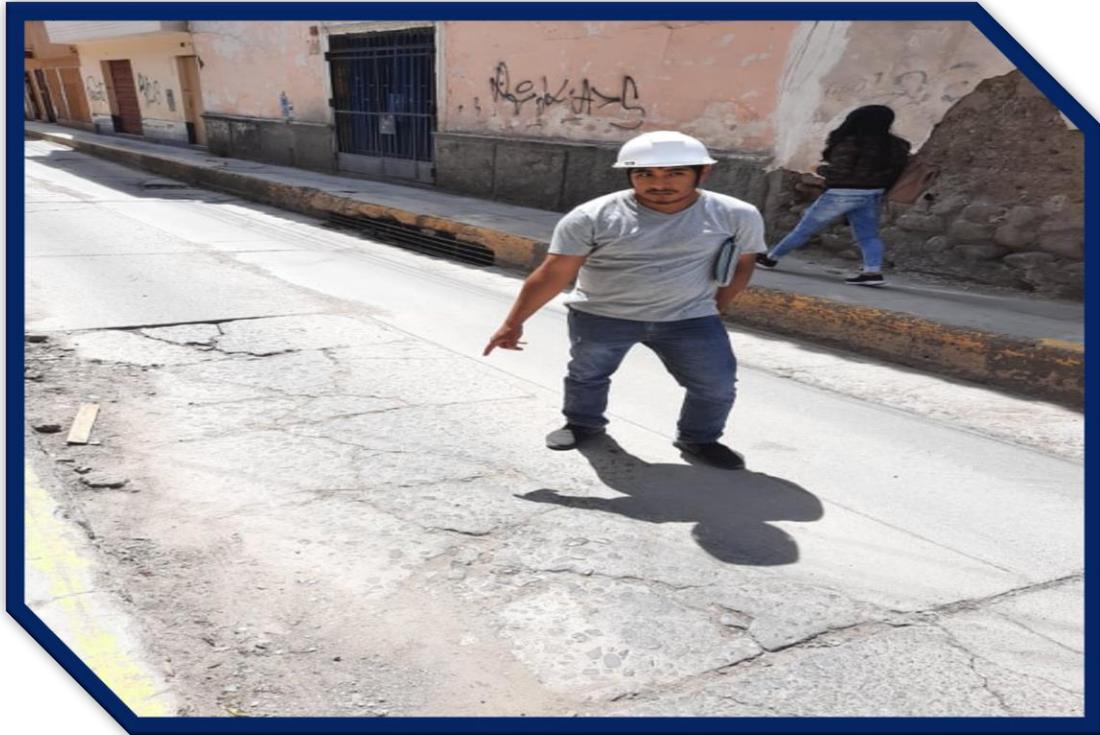
Fotografía 33: Evidencia de daño por losas divididas y descascamiento de juntas de la (UM)-06 de la sexta cuadra del Jirón Sol-Ayacucho-2022.

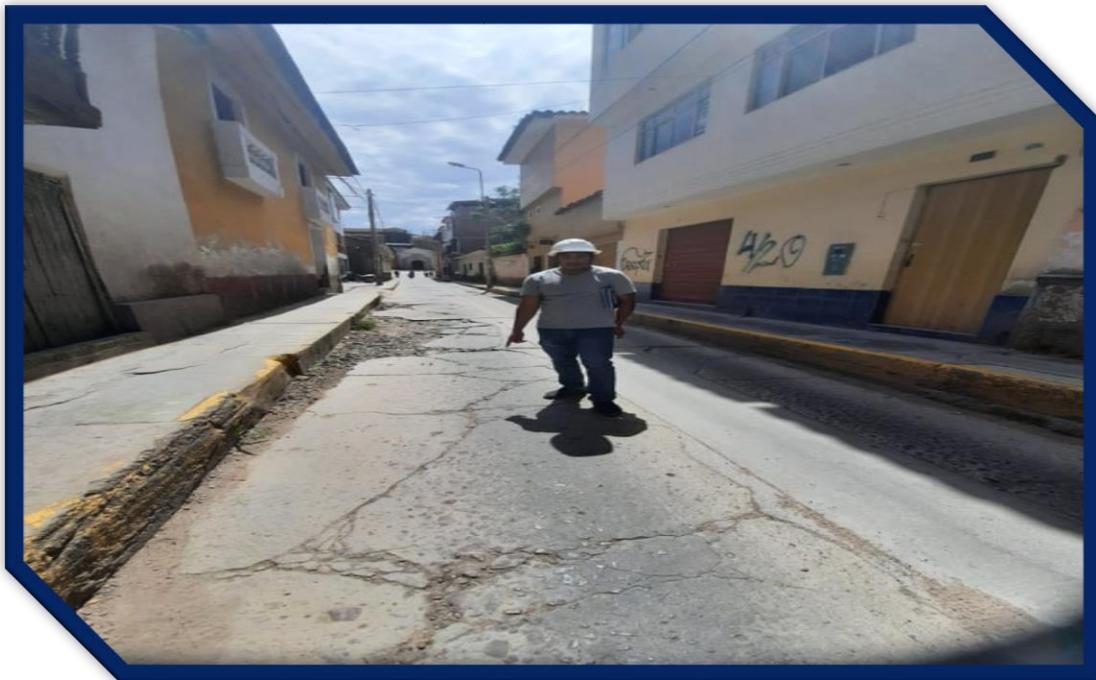
Fotografía 34: Evidencia de daño por losas divididas de la (UM)-06 de la sexta cuadra del Jirón Sol-Ayacucho-2022.

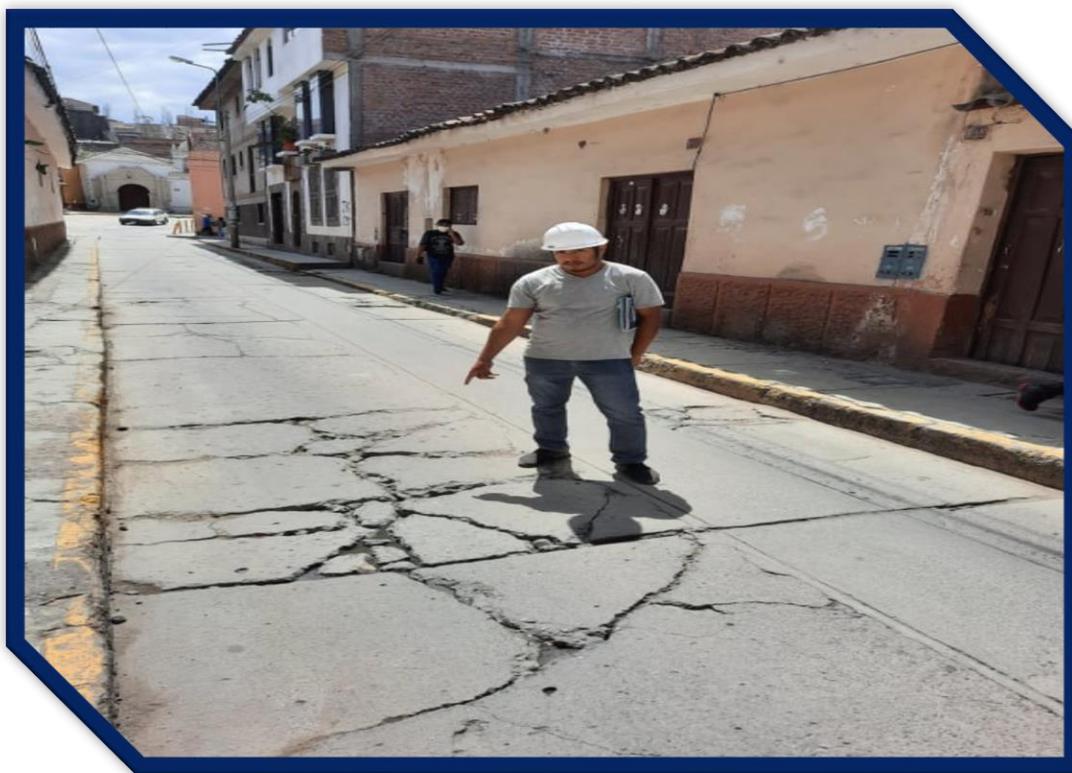
Fotografía 35: Evidencia de daño por punzonamiento, grieta lineal, grieta de esquina y por escalonamiento de la (UM)-06 de la sexta cuadra del Jirón Sol-Ayacucho-2022.

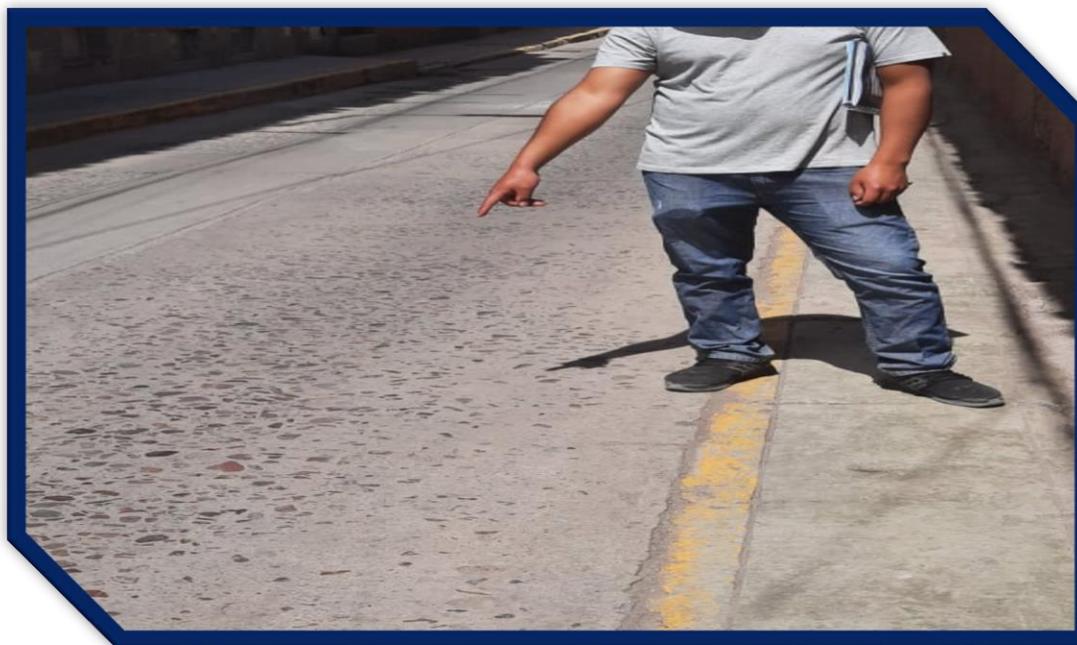
Fotografía 36: Evidencia de daño por pulimiento de agregado de la (UM)-06 de la sexta cuadra del Jirón Sol-Ayacucho-2022.

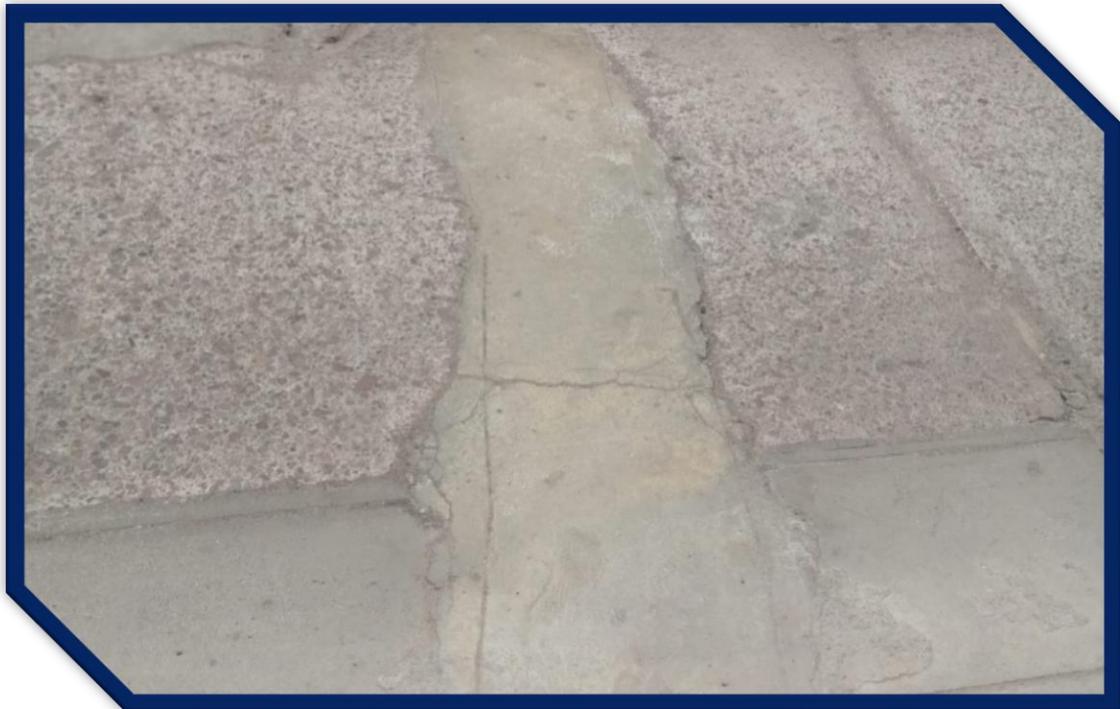
Fotografía 37: Evidencia de daño por parcheo grande de la unidad de muestra 06 de la sexta cuadra del Jirón Sol-Ayacucho-2022.

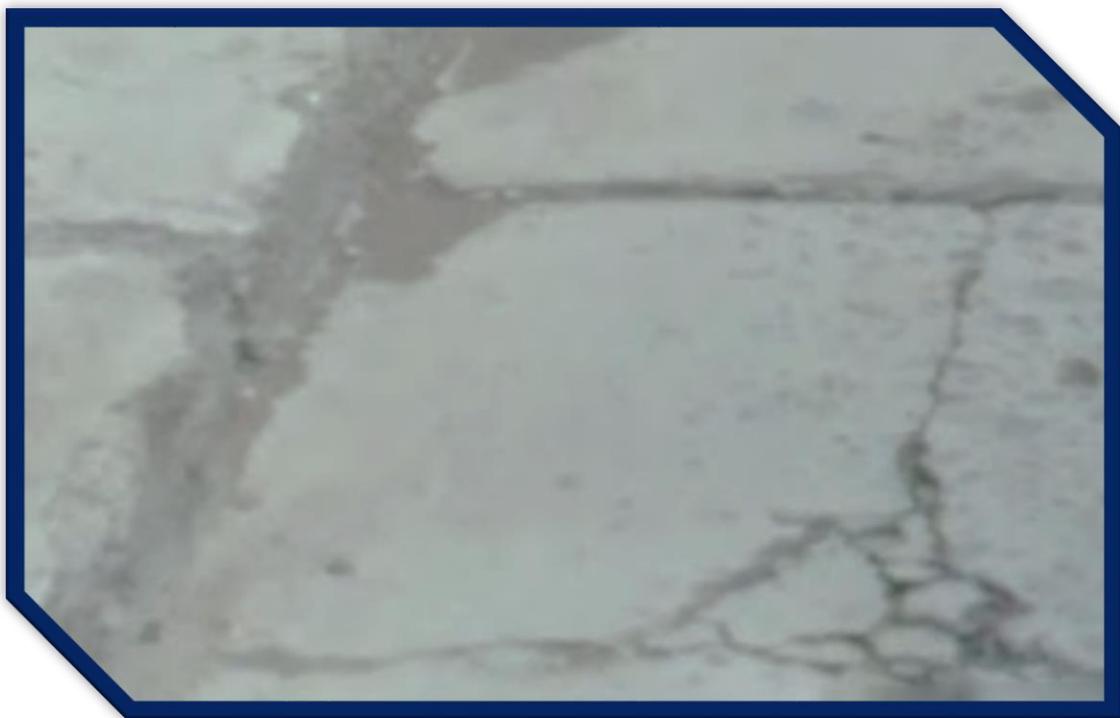
Fotografía 38: Evidencia de daño por grieta de esquina de la unidad de muestra 06 de la sexta cuadra del Jirón Sol-Ayacucho-2022.
