**EVALUACIÓN DEL PAVIMENTO FLEXIBLE UTILIZANDO EL
METODO DEL PCI DE LA AVENIDA NICARAGUA DE
MIRAFLORES – DISTRITO SAN JUAN BAUTISTA –
AYACUCHO – 2021**

**TESIS PARA OBTENER EL TÍTULO PROFESIONAL DE
INGENIERO CIVIL**

Bach. CONDE VERA, DANIEL

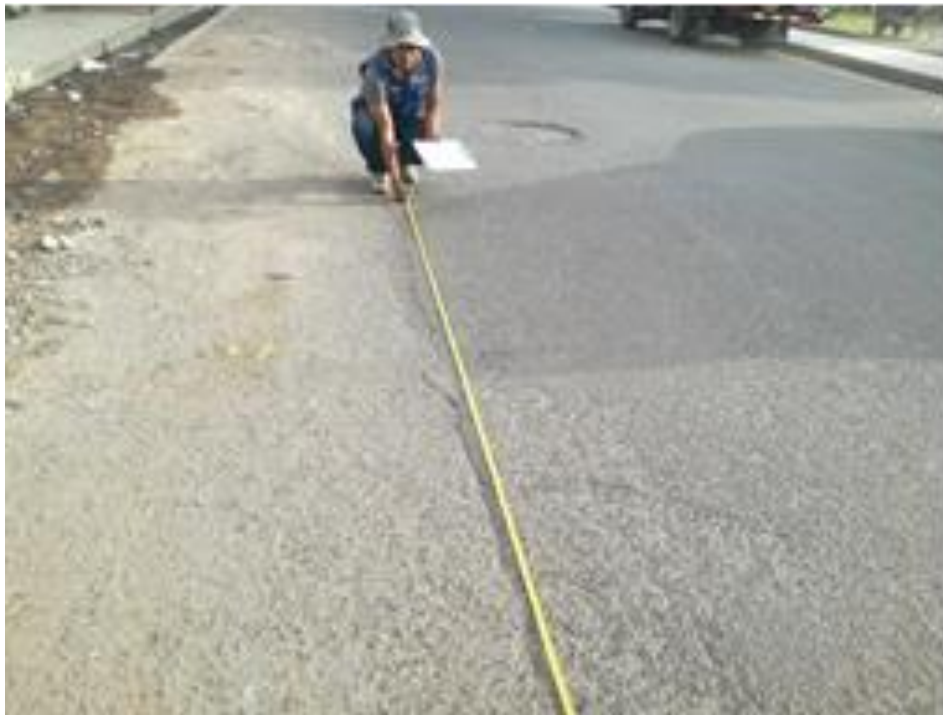
Figura 1: Pavimento flexible de la Av. Nicaragua (Fuente propia)

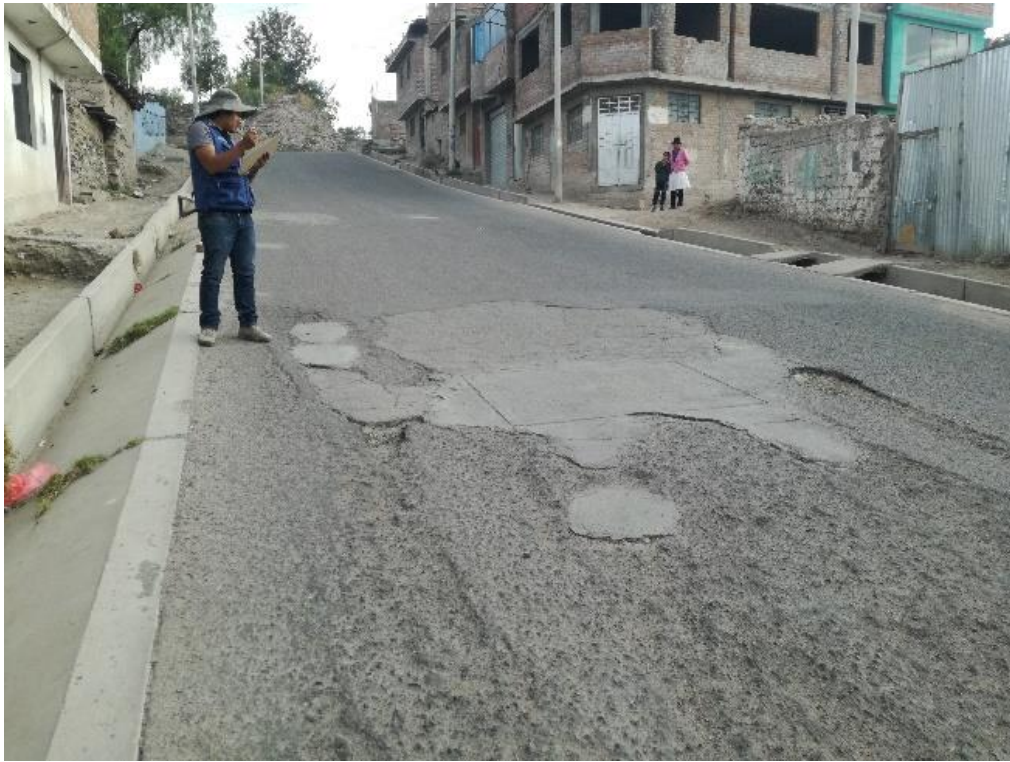
Foto 1 : Parches que se encuentra en la vía en la progresiva 0+240 (Fuente propia)

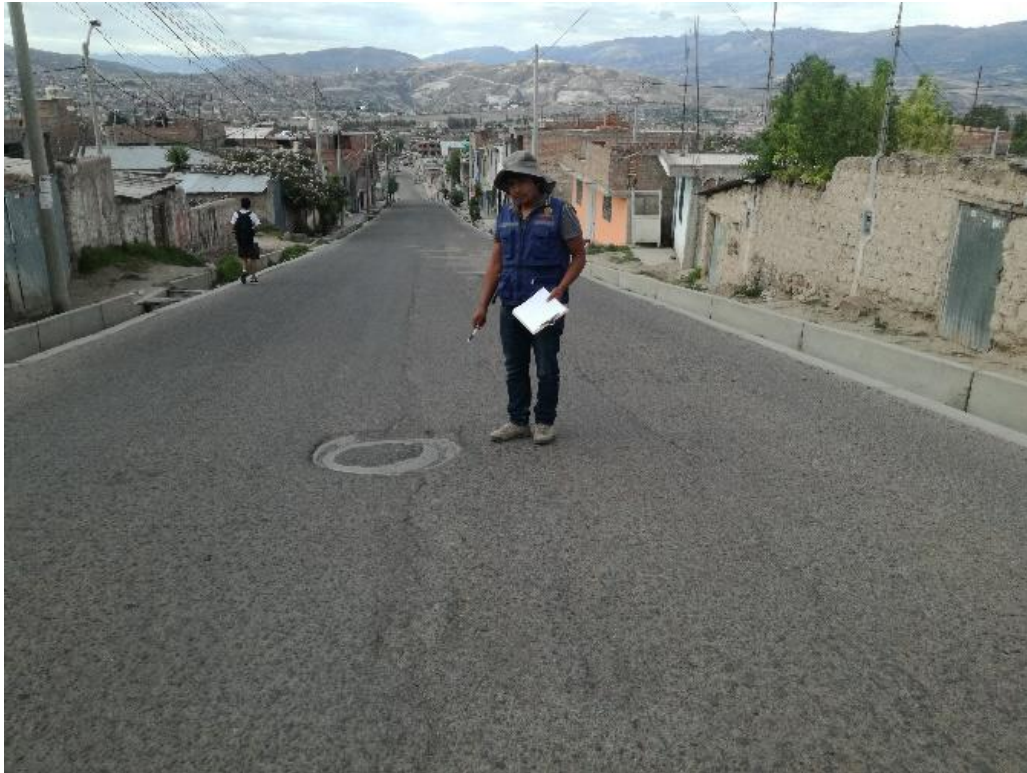
Foto 2: Grieta Longitudinal en la 0+220 (Fuente propia)

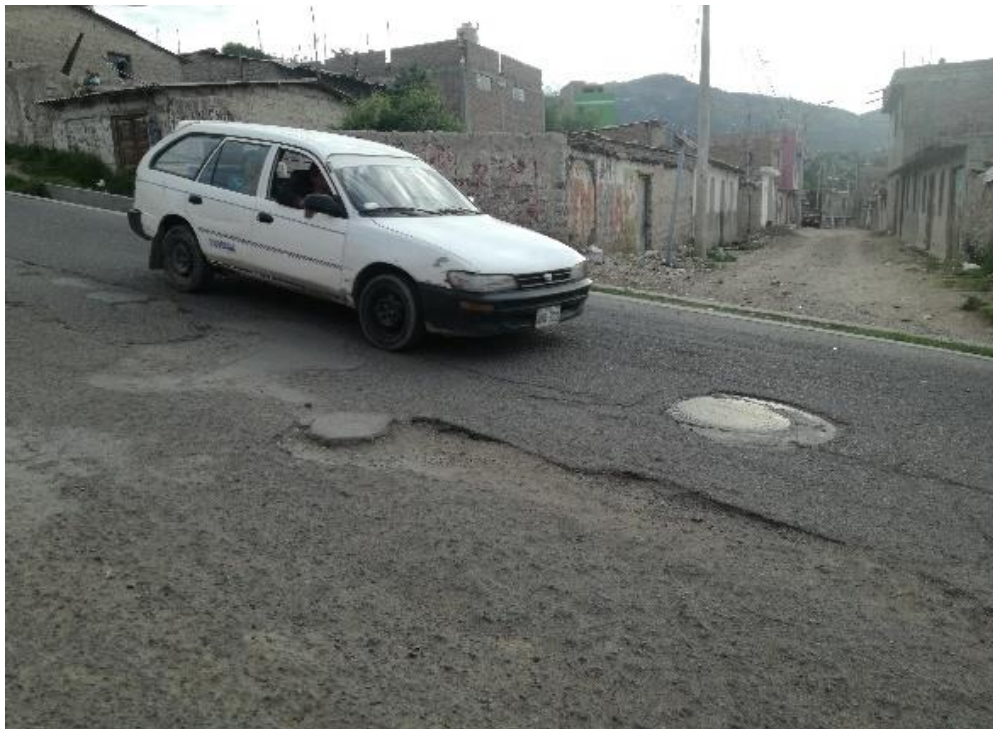
Foto 3: Huecos en la progresiva 0+460 (Fuente propia)

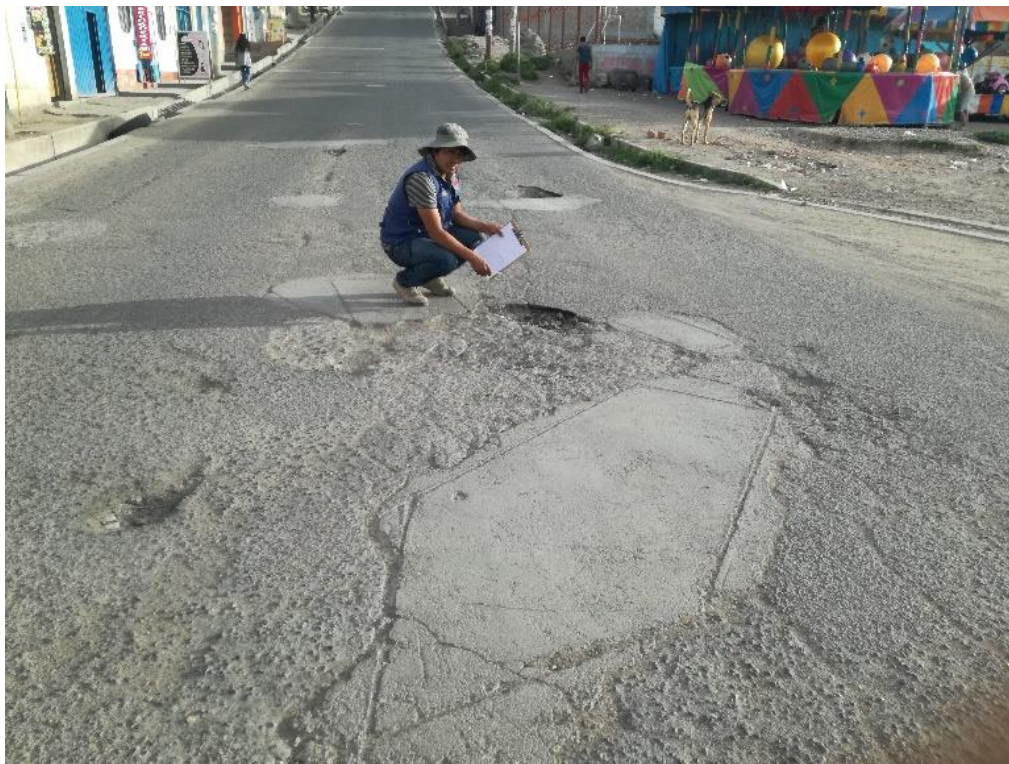
Foto 4: Huecos y parches en la progresiva 0+100 (Fuente propia)

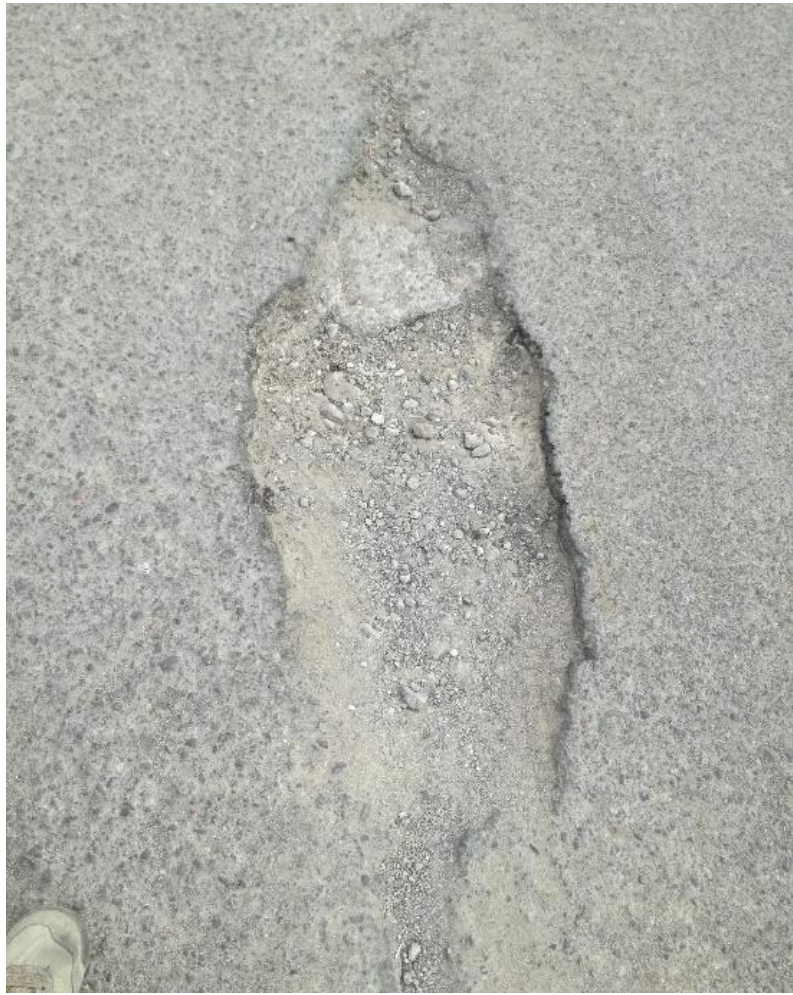
Foto 5: Huevo en la progresiva 0+240 (Fuente propia)
