**PATOLOGÍAS DEL CONCRETO E ÍNDICE DE CONDICIÓN  
DEL PAVIMENTO RÍGIDO EN LA AVENIDA JOSÉ CARLOS  
MARIÁTEGUI, DISTRITO SAN JUAN BAUTISTA.**

**TESIS PARA OBTENER EL TÍTULO PROFESIONAL  
DE INGENIERO CIVIL**

Bach. Ronaldo Vila Huarancca

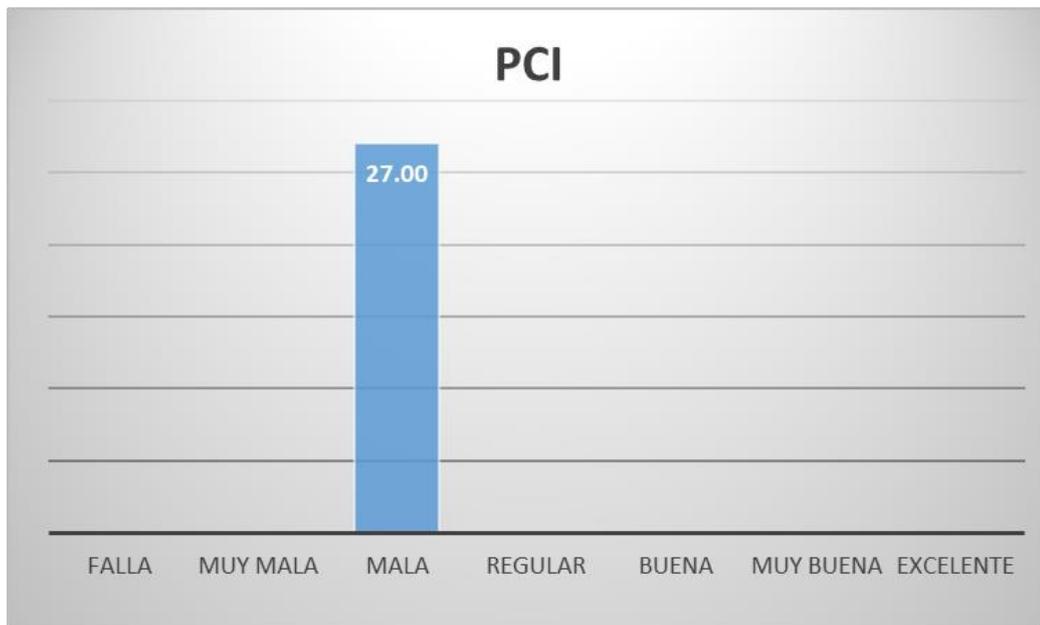
Figura 2 Resultado del PCI en la muestra 01

CÁLCULO DEL PCI			
Máx VDC =	73.00	CONDICIÓN CLASIFICATORIO	
PCI =	100 - Máx VDC	LETRAS	NÚMERO
PCI =	27.00	Falla	0-10
		Muy Mala	10-25
<b>CLASIFICACIÓN</b>		Mala	25 - 40
Mala		Regular	40 - 55
		Buena	55 - 70
		Muy Buena	70 - 85
		Excelente	85 - 100

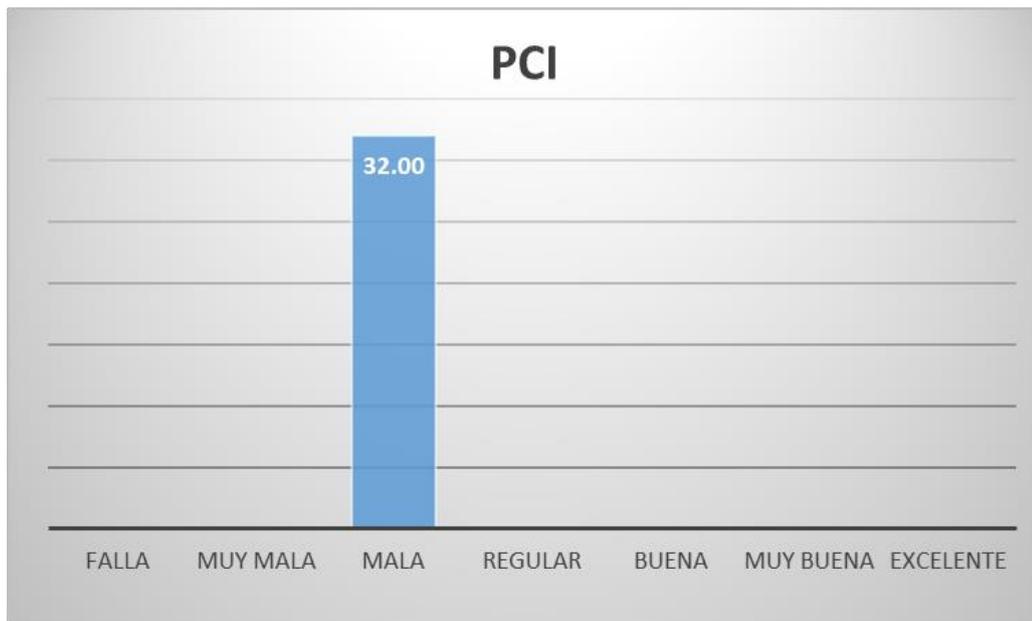
Figura 4 Resultado del PCI en la muestra 02

CÁLCULO DEL PCI			
Máx VDC =	68.00	CONDICIÓN CLASIFICATORIO	
PCI =	100 - Máx VDC	LETRAS	NÚMERO
PCI =	32.00	Falla	0 -10
		Muy Mala	10-25
<b>CLASIFICACIÓN</b>		Mala	25 -40
Mala		Regular	40 -55
		Buena	55 -70
		Muy Buena	70 -85
		Excelente	85 -100

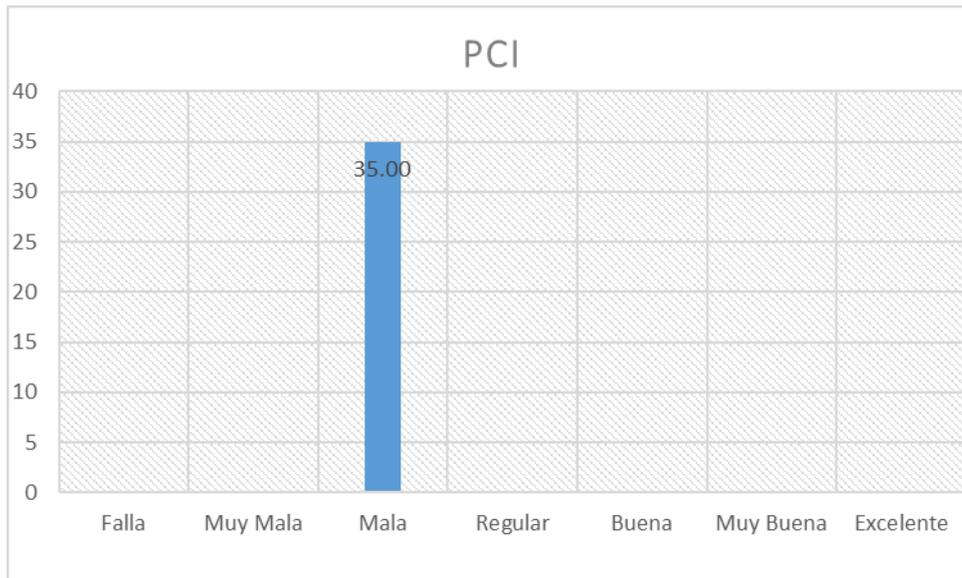
Figura 6 Resultado del PCI en la muestra 03

CÁLCULO DEL PCI			
Máx VDC =	65.00	CONDICIÓN CLASIFICATORIO	
PCI =	100 - Máx VDC	LETRAS	NÚMERO
PCI =	35.00	Falla	0-10
		Muy Mala	10-25
<b>CLASIFICACIÓN</b>		Mala	25-40
	Mala	Regular	40-55
		Buena	55-70
		Muy Buena	70-85
		Excelente	85-100

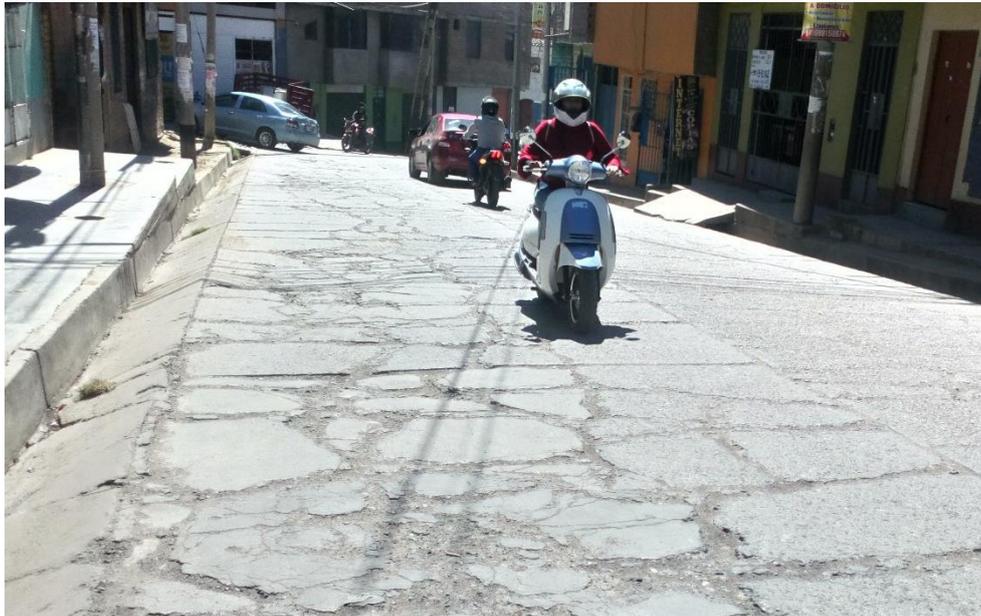
Imagen 11 *Losa dividida, José Carlos Mariátegui*

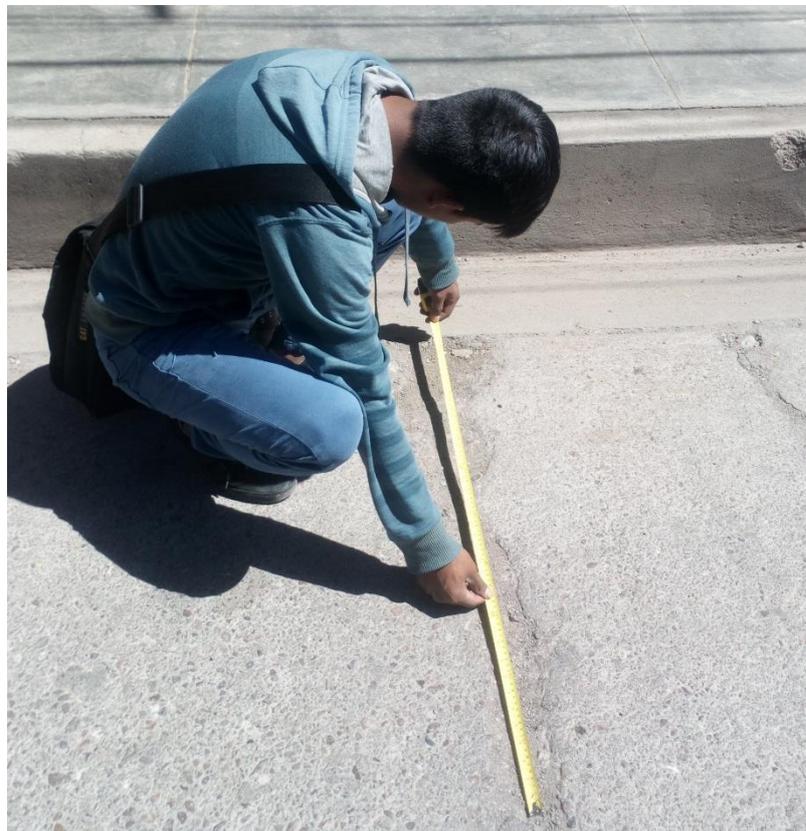
Imagen 12 *Grietas de esquina, José Carlos Mariátegui*

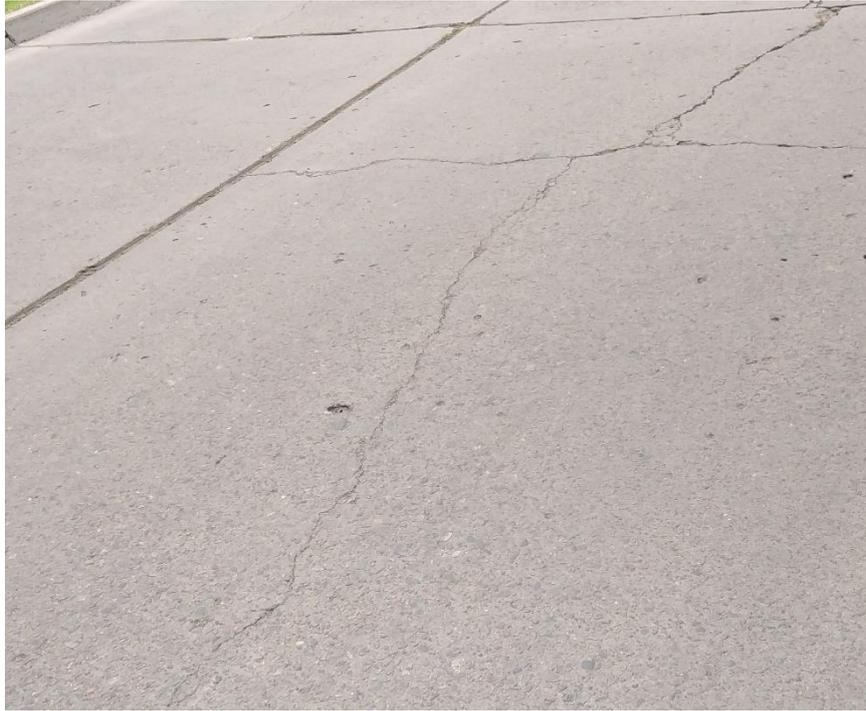
Imagen 13 *Grietas longitudinales, transversales, José Carlos Mariátegui*

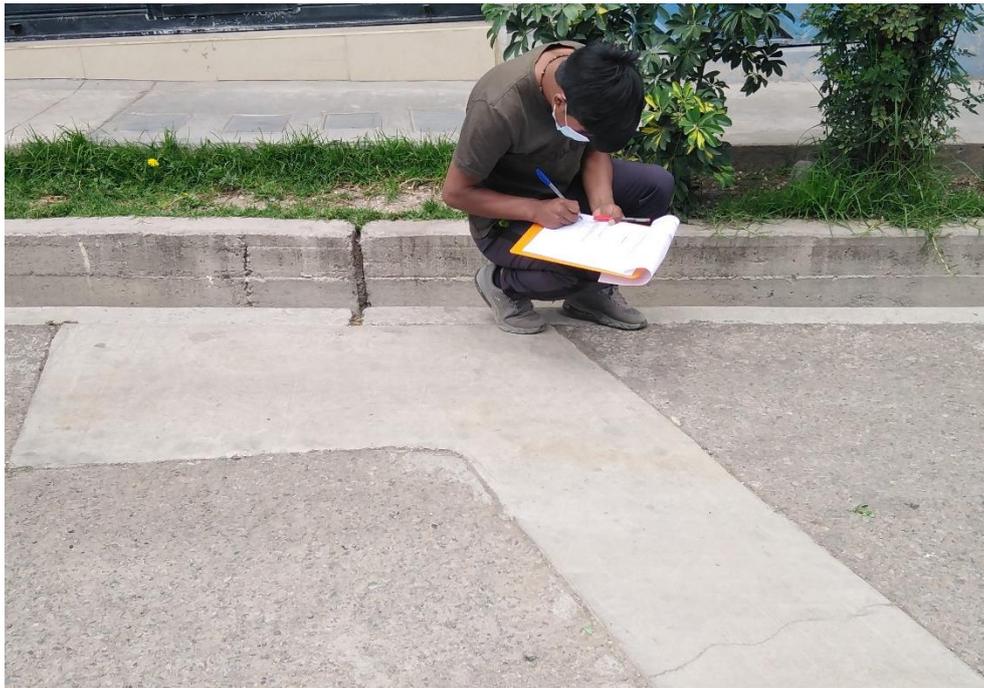
Imagen 15 *Parqueo (grande)*, José Carlos Mariátegui

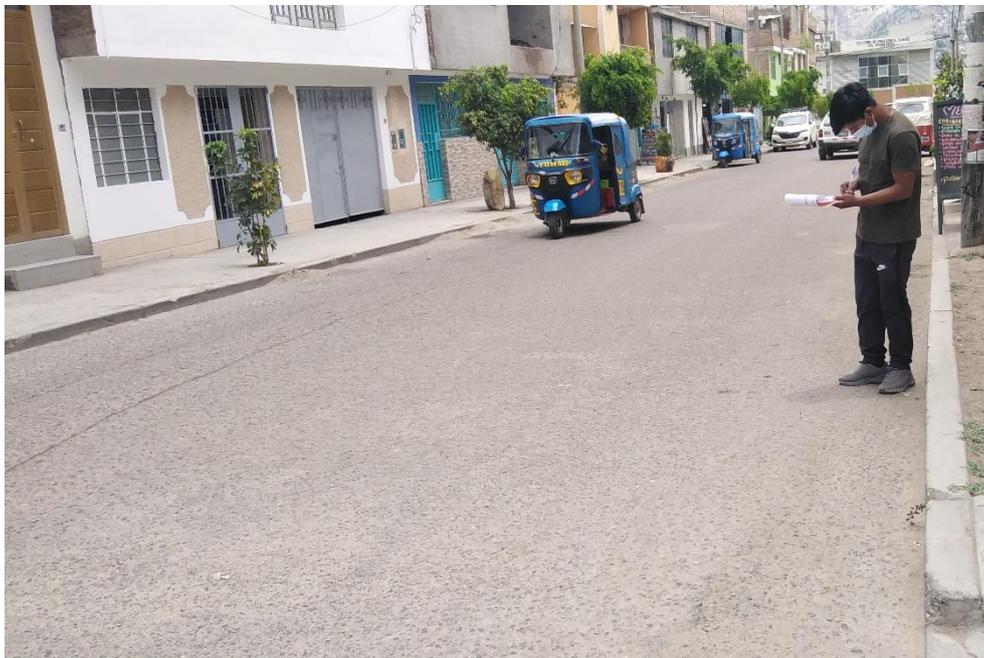
Imagen 16 *Pulimiento de agregados*, José Carlos Mariátegui
