**PATOLOGÍAS DEL CONCRETO EN EL CANAL DE REGADÍO
TOMA WIÑIK EN LAS PROGRESIVAS DEL CASERÍO DE SANTA
ROSA, DISTRITO DE YURACMARCA, PROVINCIA DE HUAYLAS**

**TESIS PARA OBTENER EL TÍTULO PROFESIONAL DE
INGENIERO CIVIL**

2021

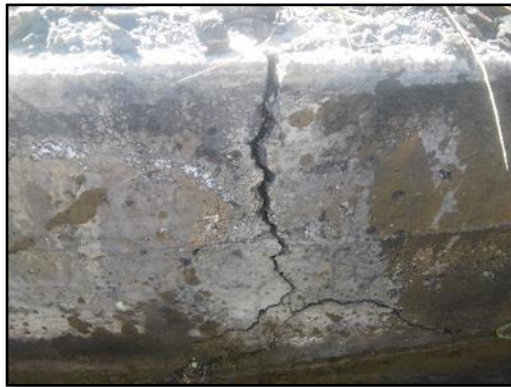
*Figura 50: Fotografía de la patología Grieta.
Fuente: Elaboración propia, 2021.*

Limpiar la grieta, si la grieta es de una abertura muy estrecha procederemos a ensanchar la grieta para así facilitar la inyección de mortero, esta debe de ser un mortero muy fluido y también debe de contener resinas epoxi con la finalidad de mejorar su adherencia.
