DETERMINACIÓN Y EVALUACIÓN PARA OBTENER EL PCI DEL
PAVIMENTO RÍGIDO EN LA AV. UNIVERSITARIA, DISTRITO
AYACUCHO, PROVINCIA HUAMANGA, DEPARTAMENTO
AYACUCHO, 2021.

**TESIS PARA OBTENER EL TÍTULO PROFESIONAL DE
INGENIERA CIVIL**

AYACUCHO – PERÚ
2021

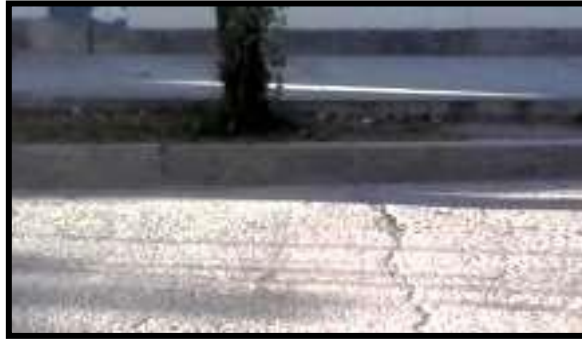
Figura 6. Fisura transversal
Fuente: elaboración propia.

Descripción: Debido a que ocurre fracturamiento en la superficie del pavimento rígido y que ocurre perpendicular a cualquier eje del pavimento en forma oblicua, dividiéndolas así en dos áreas.

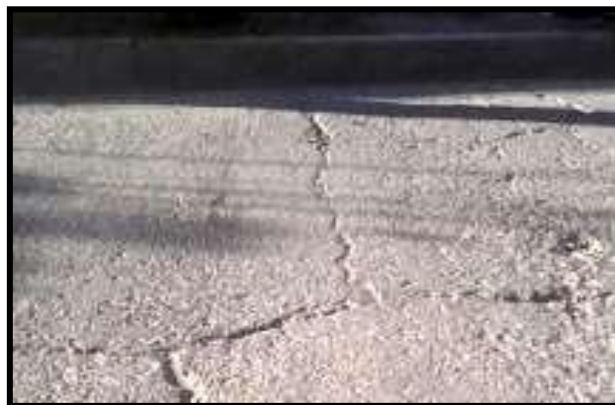
Figura 7. Fisura longitudinal.
Fuente: elaboración propia.

Descripción: Debido a que ocurre fracturamiento en la superficie del pavimento rígido y que ocurre longitudinalmente dividiéndolas así en dos áreas.

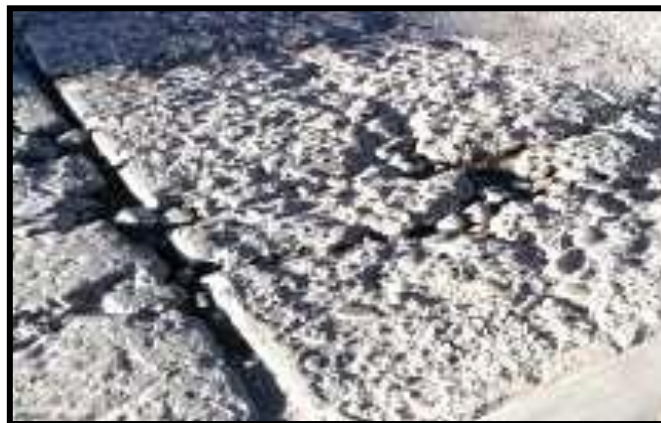
Figura 8. Fisura en la esquina del paño.
Fuente: elaboración propia.

Descripción: Es la cual interseca la junta o borde que termina a una distancia a la mitad de la medida y es tomada desde una esquina y se prolonga A través de todo el espesor de ambos lados de la losa.

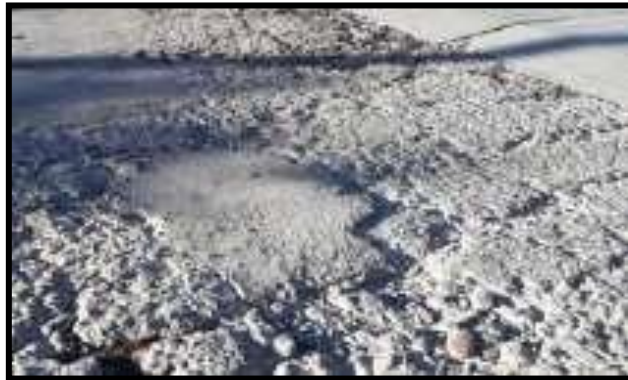
Figura 9. Losas subdivididas.

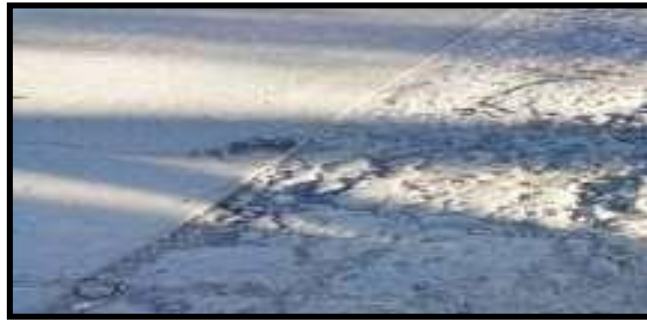
Figura 10. Levantamiento de losas.
Fuente: elaboración propia.

Descripción: Sobreelevación brusca superficial del paño de pavimento, Ubicado en un área continua con costuras o grietas transversales.

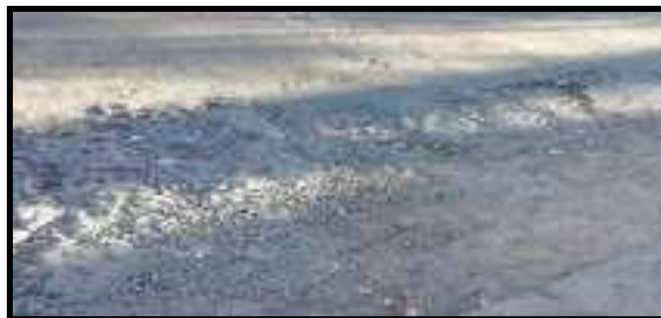
Figura 11. Hundimiento
Fuente: elaboración propia.

Descripción: Depresión del área de la estructura; puede ir acompañado de una fisuración, esto se da por el asentamiento de la base.

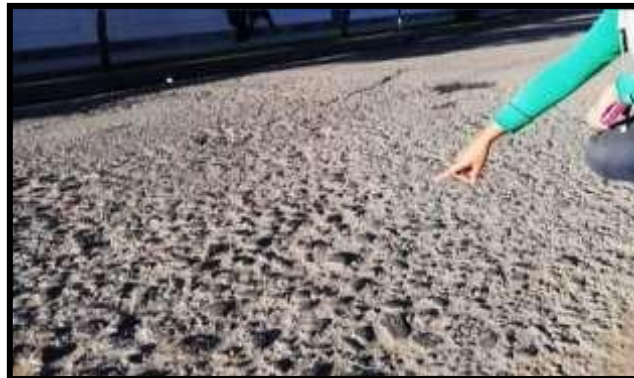
Figura 12. Pulimento de la superficie.
Fuente: elaboración propia.

Descripción: “El pulimento de la superficie del agregado que se expande en la superficie del concreto y esta es suave al tacto”.(23) **Posibles causas:** Esta deficiencia provocada fundamentalmente por las cargas repetidas sufridas por el tránsito vehicular, es por ello que ocurre el desgaste superficial de los agregados, generalmente esto se da cuando es de calidad pobre y debido a la exposición a la cual se está expuesta.

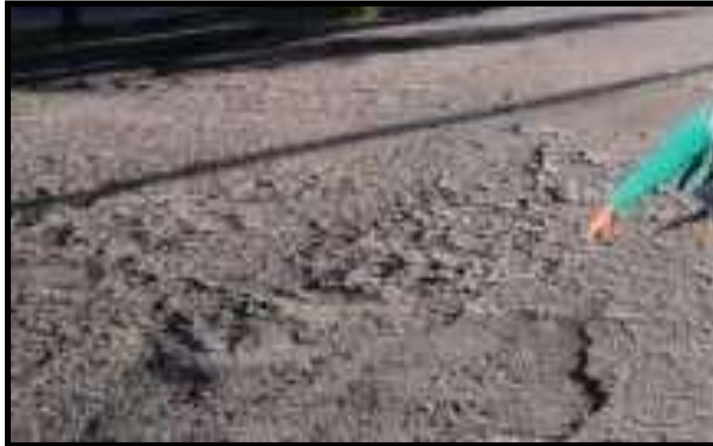
Figura 13. Bache (cavidad de bordes irregulares).
Fuente: elaboración propia.

Descripción: Desintegración de los paños de la losa y la respectiva remoción superficial, formándose así varias cavidades con bordes irregulares.

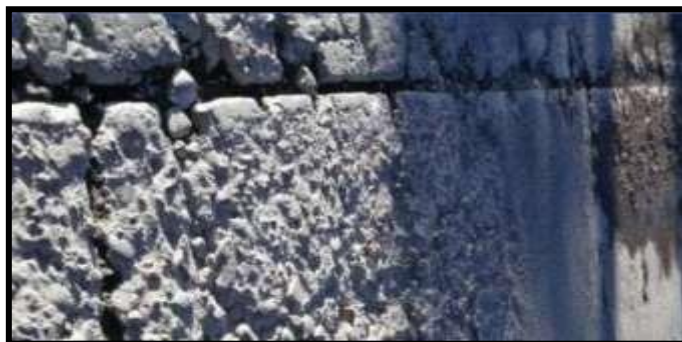
Figura 14. Deficiencia de material de sello.
Fuente: elaboración propia.

Descripción: “La acumulación excesiva de material incompresible que impide la remoción del paño, con la posibilidad de que se produzcan levantamiento de juntas u otra falla patológica”.(2)

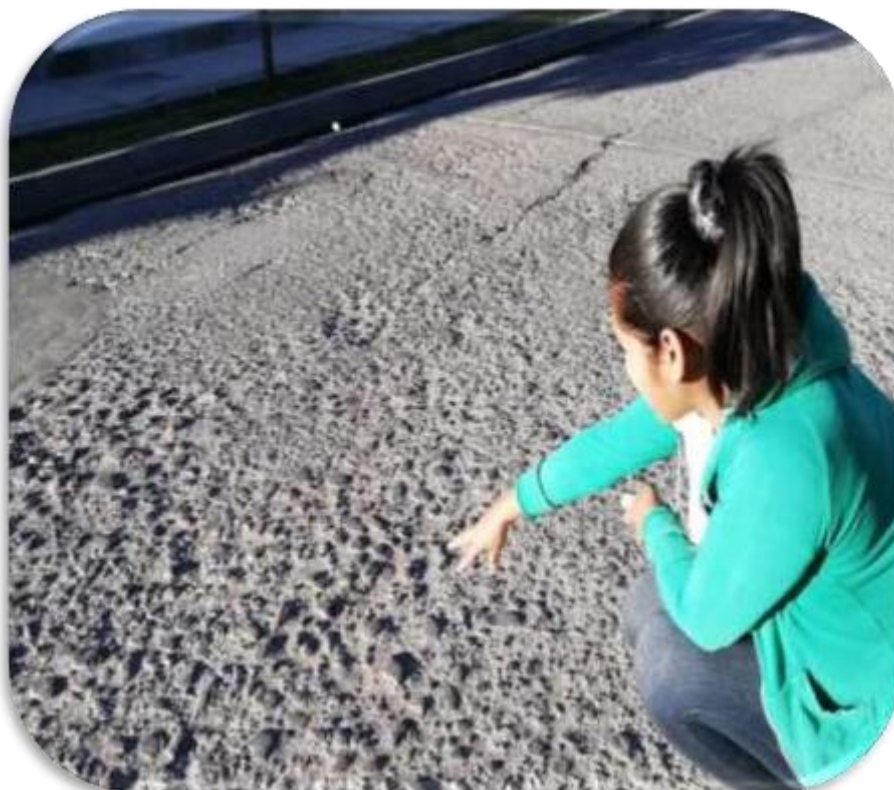
FOTOGRAFIA 2 Observaciones de los daños del pavimento en la Av. Universitaria.

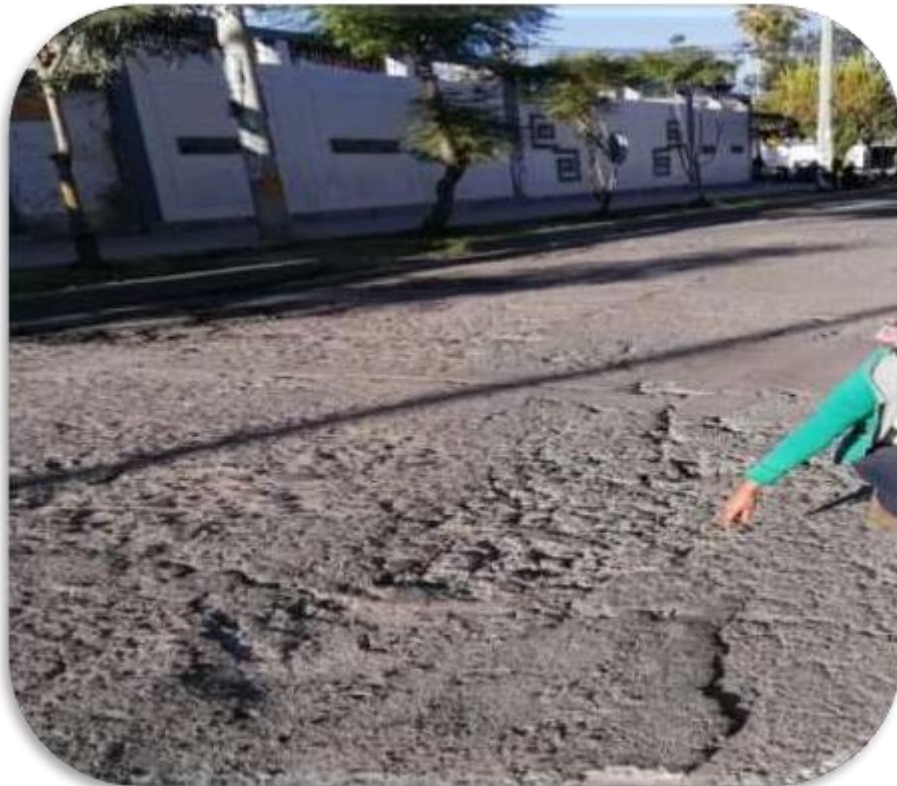
FOTOGRAFIA 3 Bache (cavidad de bordes irregulares)

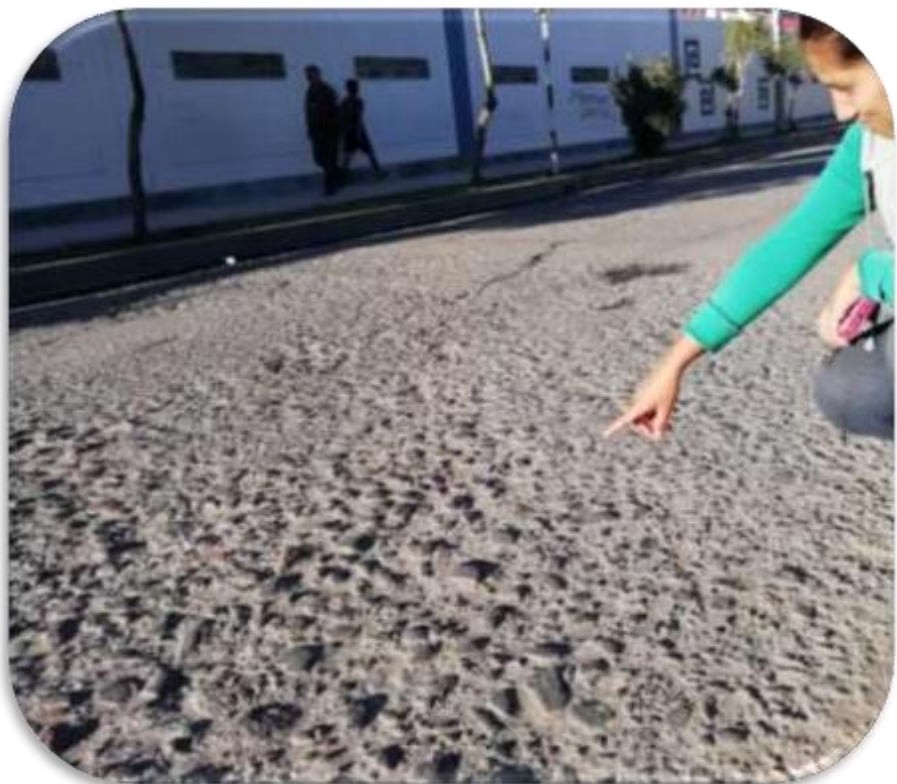
FOTOGRAFIA 4 Pulimiento de la Superficie

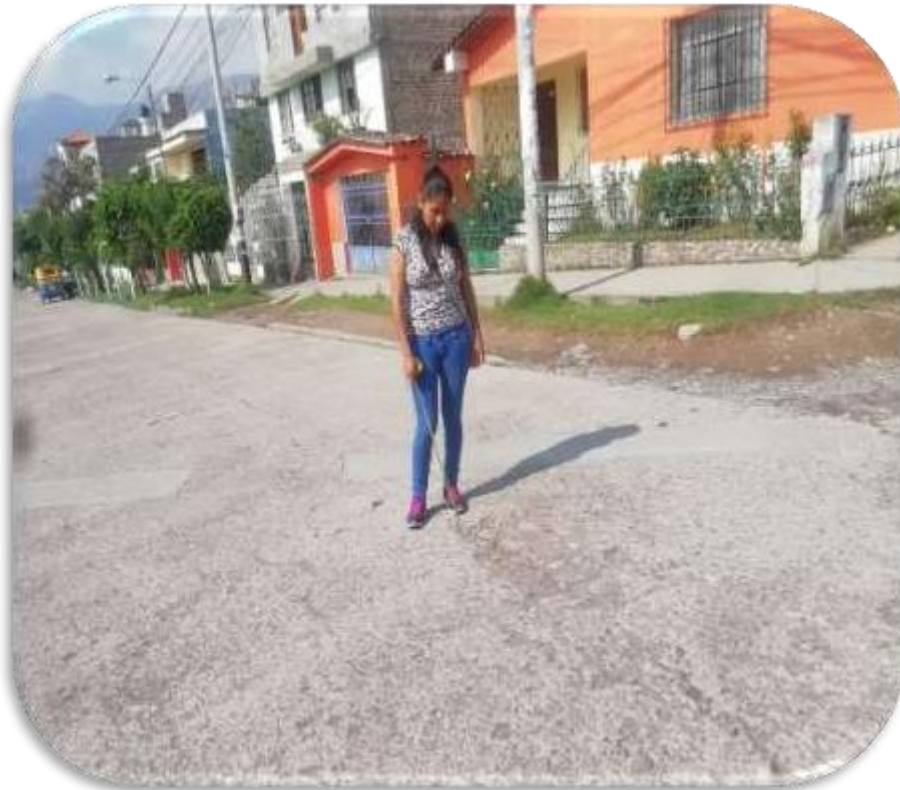
FOTOGRAFIA 5 Fisuramiento debido a cargas en la UM-02.

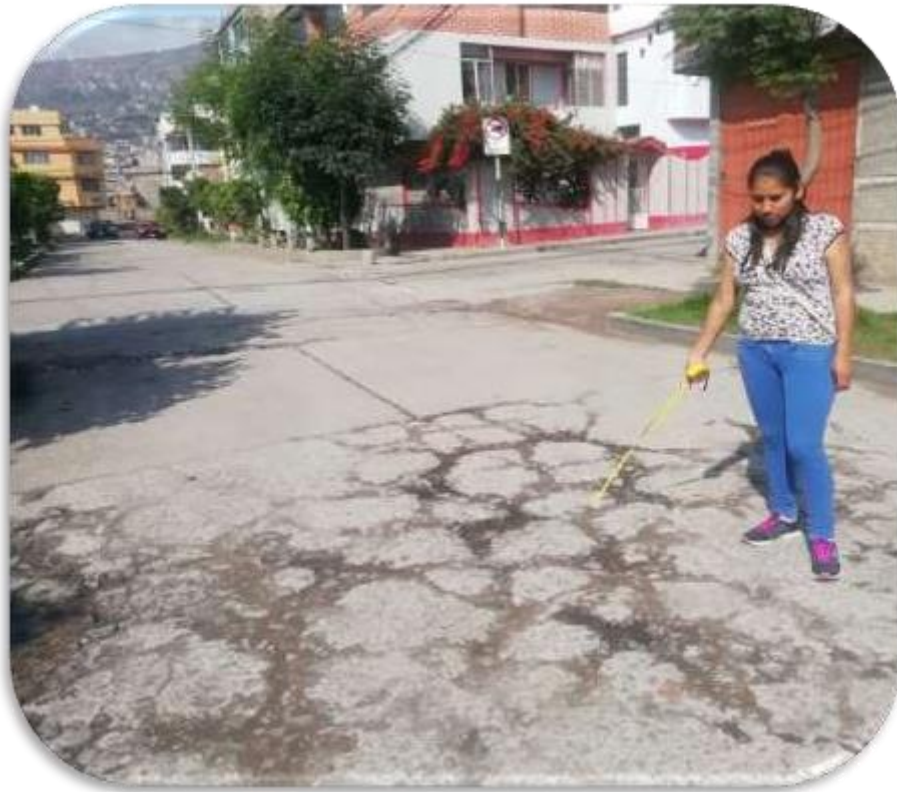
FOTOGRAFIA 7 losa subdivididas.
