UNIVERSIDAD CATÓLICA DE TRUJILLO
BENEDICTO XVI
FACULTAD DE INGENIERÍA Y ARQUITECTURA
PROGRAMA DE ESTUDIOS DE INGENIERÍA CIVIL

DETERMINACIÓN Y EVALUACIÓN PARA OBTENER EL PCI DEL
PAVIMENTO RÍGIDO EN LA AV. UNIVERSITARIA, DISTRITO
AYACUCHO, PROVINCIA HUAMANGA, DEPARTAMENTO
AYACUCHO, 2021.

TESIS PARA OBTENER EL TÍTULO PROFESIONAL DE
INGENIERA CIVIL

Bach. Molina Atao, Yanet Rosalía

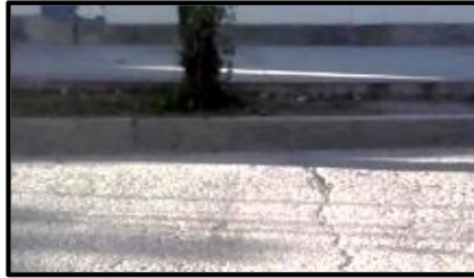
Figura 6. Fisura transversal
Fuente: elaboración propia.

Descripción: Debido a que ocurre fracturamiento en la superficie del pavimento rígido y que ocurre perpendicular a cualquier eje del pavimento en forma oblicua, dividiéndolas así en dos áreas.

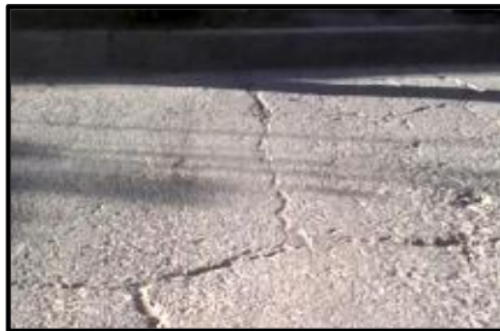
Figura 7. Fisura longitudinal.
Fuente: elaboración propia.

Descripción: Debido a que ocurre fracturamiento en la superficie del pavimento rígido y que ocurre longitudinalmente dividiéndolas así en dos áreas.

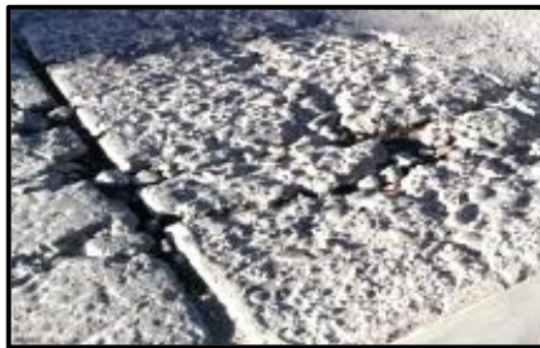
Figura 8. Fisura en la esquina del paño.
Fuente: elaboración propia.

Descripción: Es la cual interseca la junta o borde que termina a una distancia a la mitad de la medida y es tomada desde una esquina y se prolonga A través de todo el espesor de ambos lados de la losa.

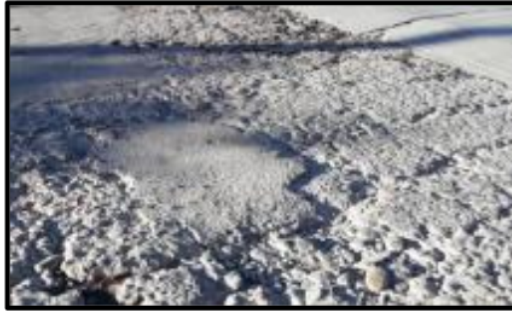
Figura 9. Losas subdivididas.
Fuente: elaboración propia.

Descripción: “La fractura de la losa de hormigón forma una estructura de red, que combina todo tipo de fisuras, dando como resultado que la losa se subdivida en varias zonas o planos de la calzada.”(26)

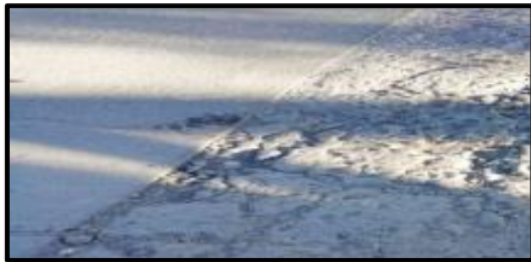
Figura 10. Levantamiento de losas.
Fuente: elaboración propia.

Descripción: Sobreelevación brusca superficial del paño de pavimento, Ubicado en un área continua con costuras o grietas transversales.

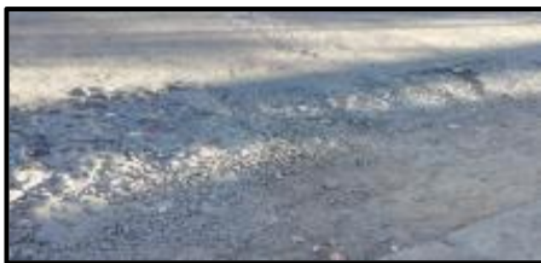
Figura 11. Hundimiento
Fuente: elaboración propia.

Descripción: Depresión del área de la estructura; puede ir acompañado de una fisuración, esto se da por el asentamiento de la base.

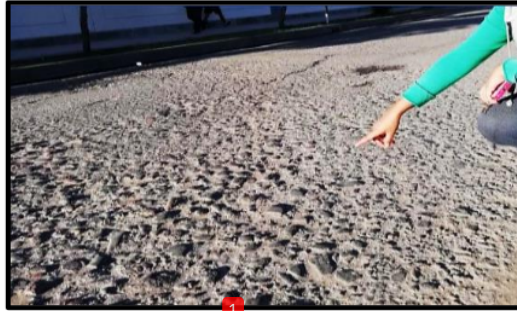
Figura 12. Pulimento de la superficie.
Fuente: elaboración propia.

Descripción: “El pulimento de la superficie del agregado que se expande en la superficie del concreto y esta es suave al tacto”.(23) **Posibles causas:** Esta deficiencia provocada fundamentalmente por las cargas repetidas sufridas por el tránsito vehicular, es por ello que ocurre el desgaste superficial de los agregados, generalmente esto se da cuando es de calidad pobre y debido a la exposición a la cual se está expuesta.

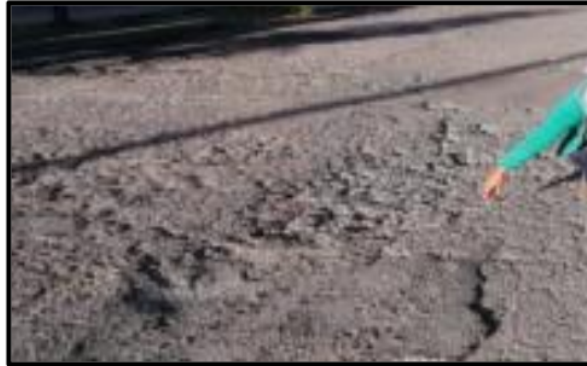
Figura 13. Bache (cavidad de bordes irregulares).
Fuente: elaboración propia.

Descripción: Desintegración de los paños de la losa y la respectiva remoción superficial, formándose así varias cavidades con bordes irregulares.

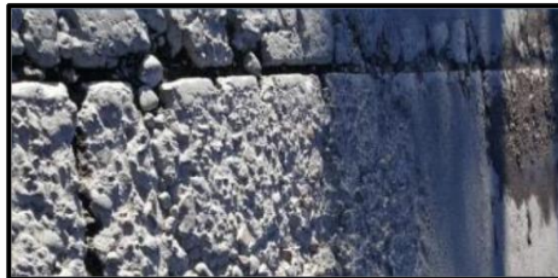
Figura 14. Deficiencia de material de sello.
Fuente: elaboración propia.

Descripción: “La acumulación excesiva de material incompresible que impide la remoción del paño, con la posibilidad de que se produzcan levantamiento de juntas u otra falla patológica”.(2)

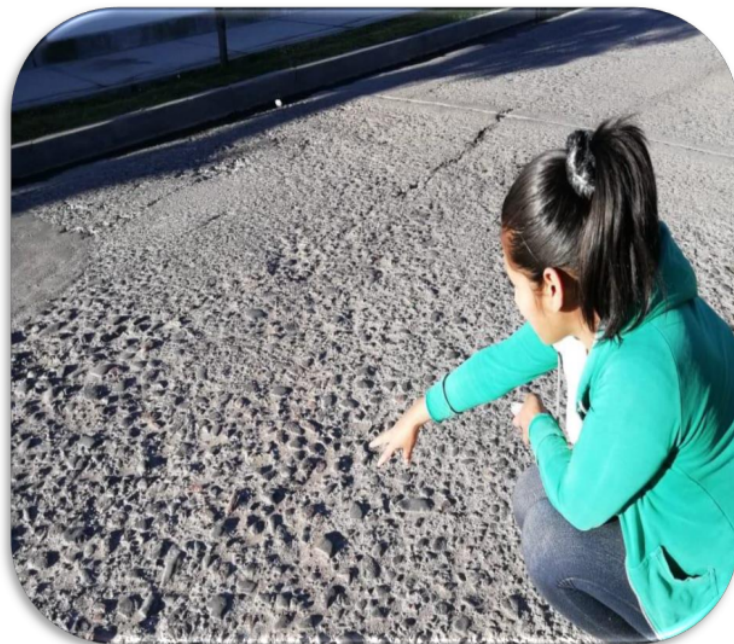
FOTOGRAFIA 2 Observaciones de los daños del pavimento en la Av. Universitaria.

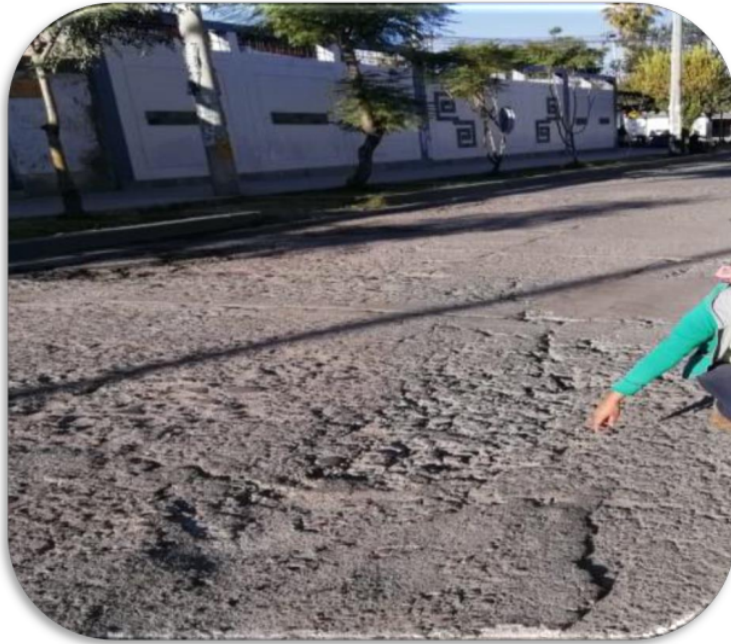
FOTOGRAFIA 3 Bache (cavidad de bordes irregulares)

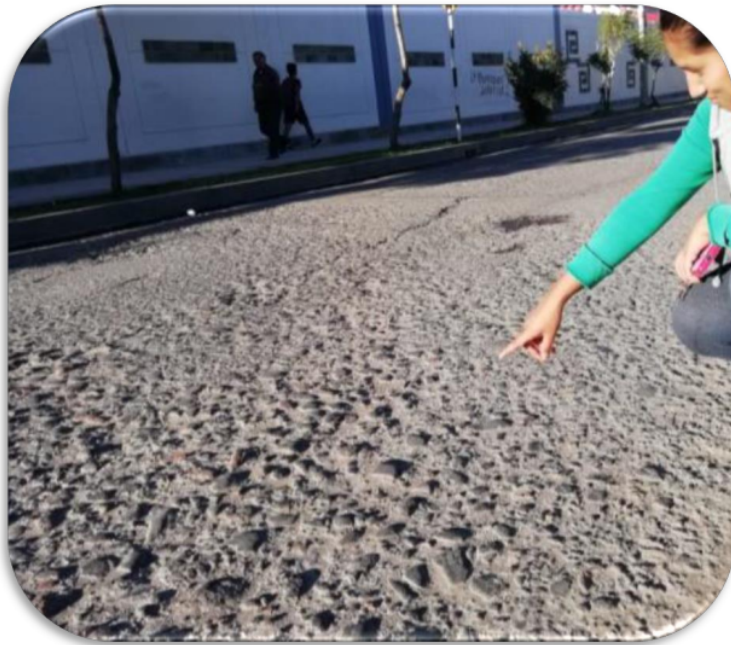
FOTOGRAFIA 4 Pulimiento de la Superficie

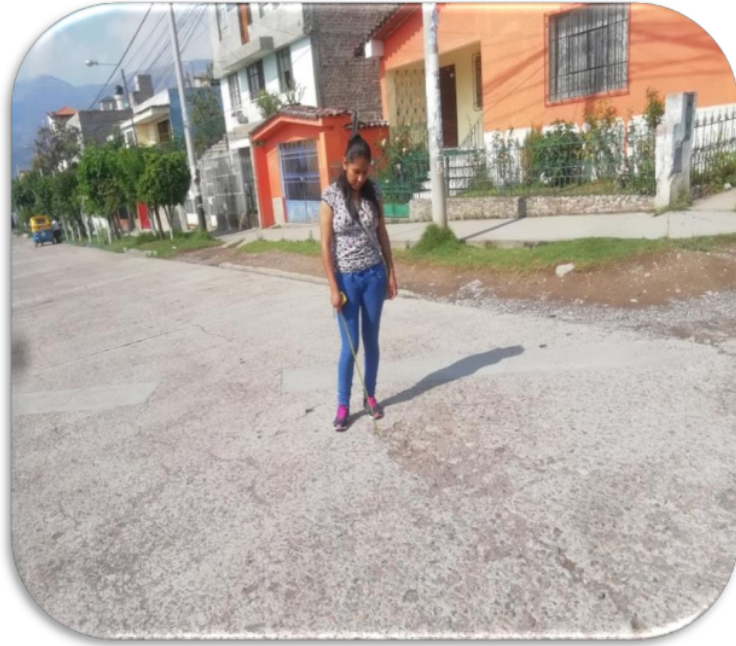
FOTOGRAFIA 5 Fisuramiento debido a cargas en la UM-02.

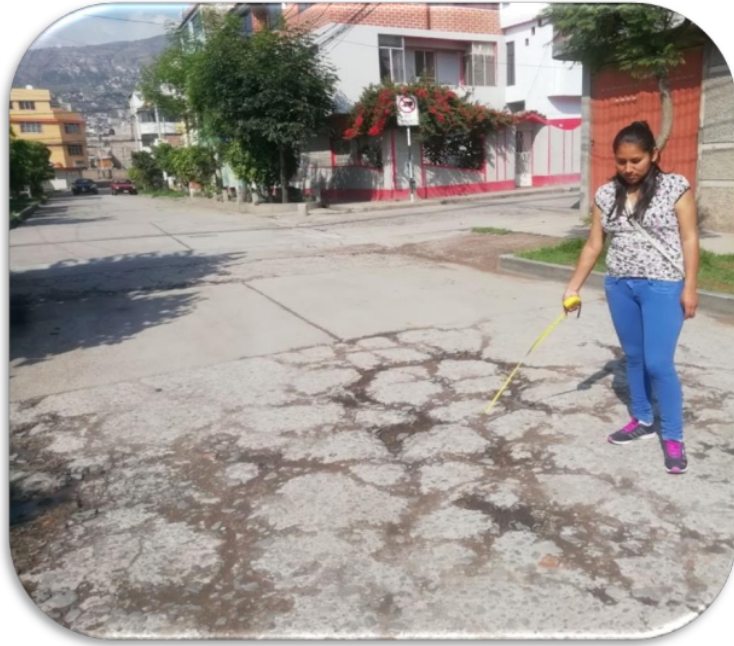
FOTOGRAFIA 7 losa subdivididas.
