<sup>2</sup>  
**UNIVERSIDAD CATÓLICA DE TRUJILLO**  
**BENEDICTO XVI**

**DETERMINACIÓN DE PATOLOGÍAS PARA EL MANTENIMIENTO**  
**DEL CERCO PERIMÉTRICO DEL INSTITUTO VÍCTOR ÁLVAREZ**  
**HUAPAYA DEL DISTRITO DE SAN JUAN BAUTISTA TESIS PARA**  
**OBTENER EL TÍTULO PROFESIONAL DE INGENIERO CIVIL**

Br. Wilber Roa Paucar

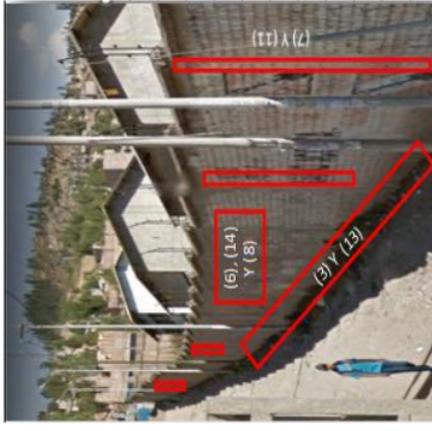
(3) Fisuras longitudinales	(6) Fisuras diagonales	(9) Delaminación						
<b>TABLA DE FALLAS DEL CERCO PERIMÉTRICO</b>			<b>Fotografía</b>					
Descripción	Elementos	Área del paño (m <sup>2</sup> )	Estadística defectos		Patologías encontradas			
			Área con patología (m <sup>2</sup> )	Área sin patología (m <sup>2</sup> )				
			Afectado (%)	No Afectado (%)				
	Muros	463.71	23.19	440.52	5.00	95.00	Moderado	(3), (5) y (11)
<b>Jr. Girasoles</b>	Columnas	33.12	0.66	32.46	2.00	98.00	Leve	(4) y (7)
	Sobrecimientos	77.29	2.32	74.97	3.00	97.00	Leve	(3) y (13)

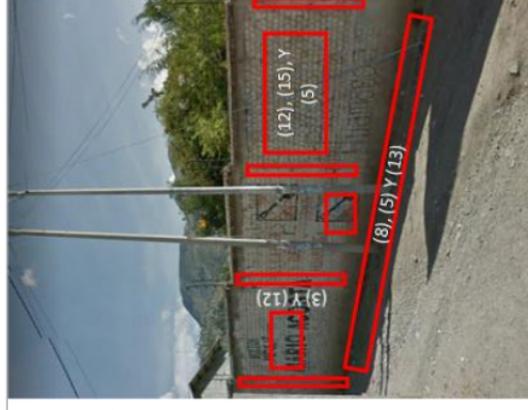
(3) Fisuras longitudinales	(6) Fisuras diagonales	(9) Delaminación						
<b>TABLA DE FALLAS DEL CERCO PERIMÉTRICO</b>			<b>Fotografía</b>					
Descripción	Elementos	Área del paño (m <sup>2</sup> )	Área con patología (m <sup>2</sup> )	Área sin patología (m <sup>2</sup> )	Estadística defectos		Nivel de severidad	Patologías encontradas
					Afectado (%)	No Afectado (%)		
Muros	523.44	31.41	492.03	6.00	94.00	Leve	(2), (3), (8) y (11)	
Columnas	37.39	1.50	35.89	4.00	96.00	Leve	(1) y (7)	
Sobrecimientos	77.29	4.64	72.65	6.00	94.00	Leve	(1), (5) y (9)

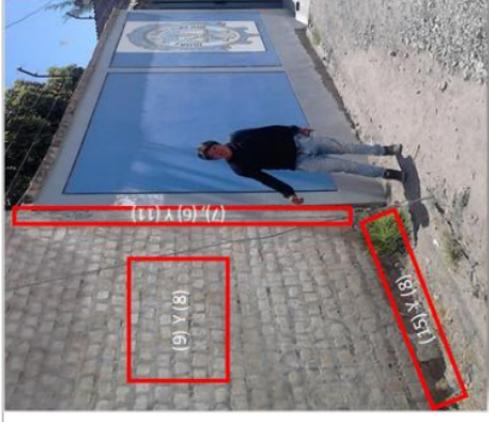
**Calle 3**

(3) Fisuras longitudinales	(6) Fisuras diagonales	(9) Delaminación							
<b>TABLA DE FALLAS DEL CERCO PERIMÉTRICO</b>				Estadística defectos		Nivel de severidad		Fotografía	
Descripción	Elementos	Área del paño (m <sup>2</sup> )	Área con patología (m <sup>2</sup> )	Área sin patología (m <sup>2</sup> )	Afectado (%)		No Afectado (%)		Patologías encontradas
					Afectado (%)	No Afectado (%)	Leve, moderado y severo	Leve	
	Muros	485.16	43.66	441.50	9.00	91.00	9.00	91.00	(5) y (6)
	Columnas	34.65	2.08	32.58	6.00	94.00	6.00	94.00	(3), (4) y (7)

Sobrecimientos 80.86 8.09 72.77 10.00 90.00 Leve (5) y (11)

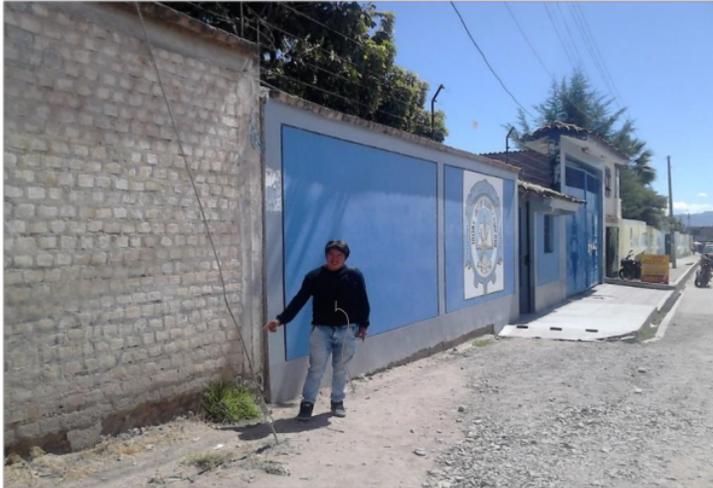
### Figura 21.

*Fallas de sobrecimiento de picaduras a consecuencia de humedad.*

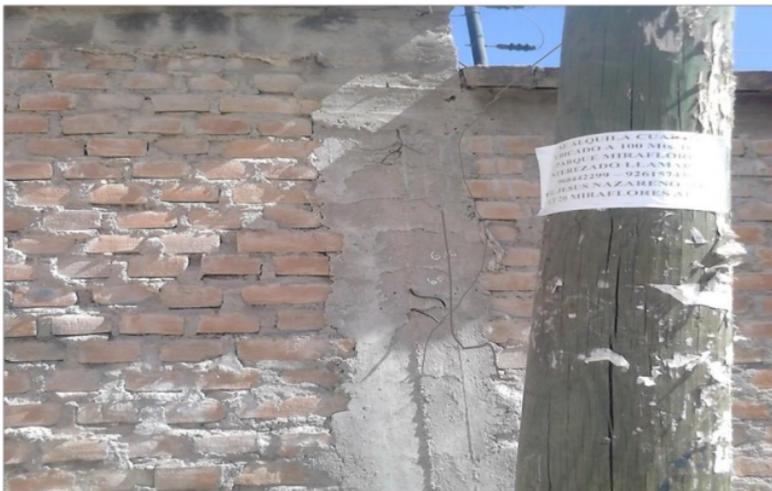
### Figura 22.

*Patología en columnas de agrietamiento vertical del cerco.*

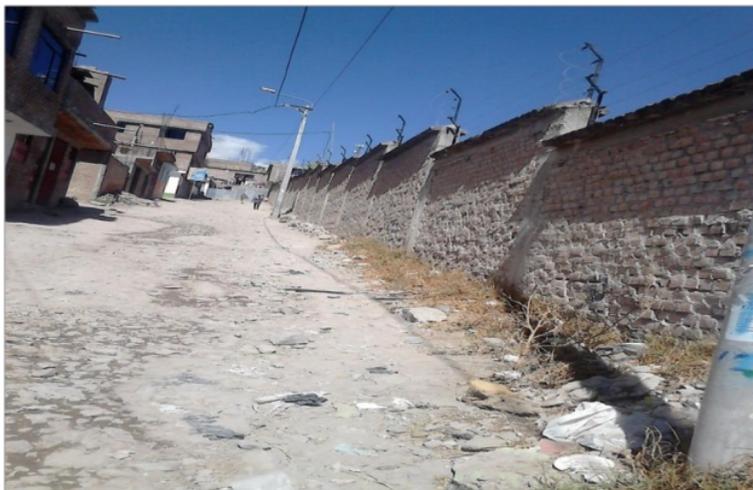
**Figura 23.**  
*Perspectiva de materiales excedentes que causa humedad.*
