**UNIVERSIDAD CATÓLICA DE TRUJILLO**  
**“BENEDICTO XVI”**  
**FACULTAD DE INGENIERÍA Y ARQUITECTURA**  
**PROGRAMA DE ESTUDIOS DE INGENIERÍA CIVIL**

**ANÁLISIS Y EVALUACIÓN DE LA CAPACIDAD PORTANTE DE LA  
CARRETERA HUAMANGA AL DISTRITO DE TAMBILLO EN  
AYACUCHO 2024**

**TESIS PARA OBTENER EL TÍTULO PROFESIONAL DE  
INGENIERO CIVIL**

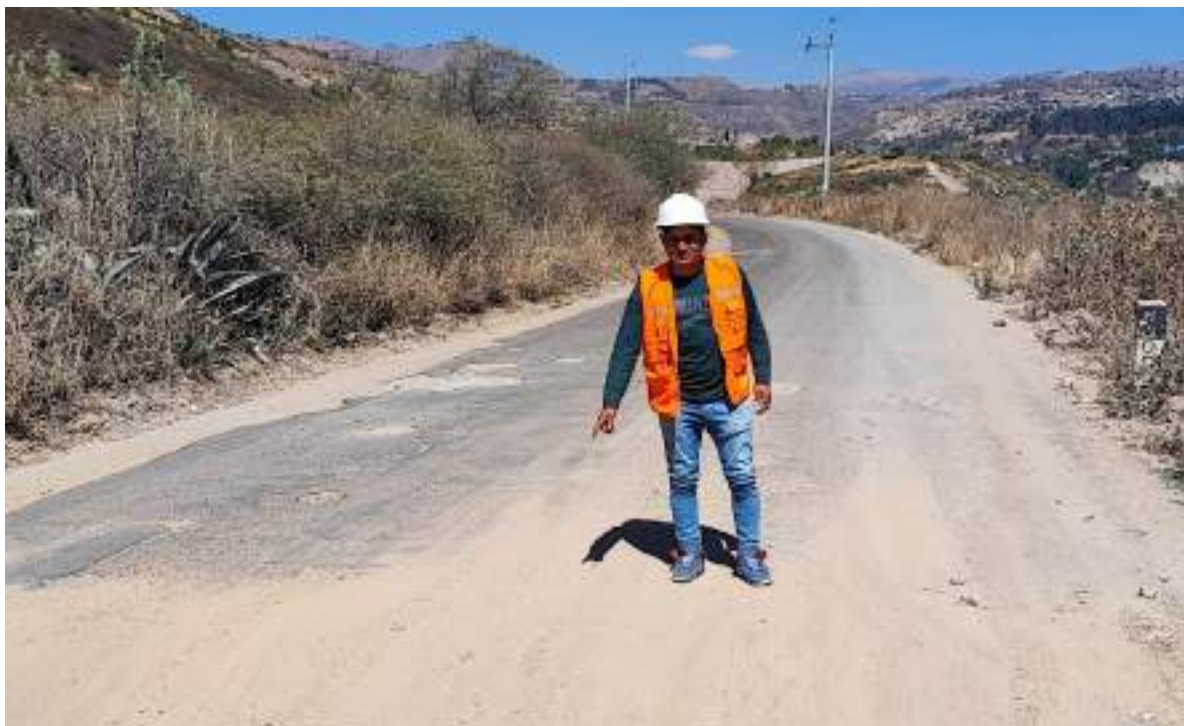
*Figura 32. Falta de berma en todo el tramo de estudio*
