**DETERMINACIÓN Y EVALUACIÓN DE LAS PATOLOGÍAS
DEL CONCRETO EN EL CANAL DE RIEGO SEXTA TOMA – III
ETAPA DEL DISTRITO DE RANRAHIRCA, PROVINCIA DE
YUNGAY, REGIÓN ANCASH - 2019.**

**TESIS PARA OPTAR EL TÍTULO PROFESIONAL DE
INGENIERO CIVIL**

Bach. Chavarria Jaramillo Mariluz

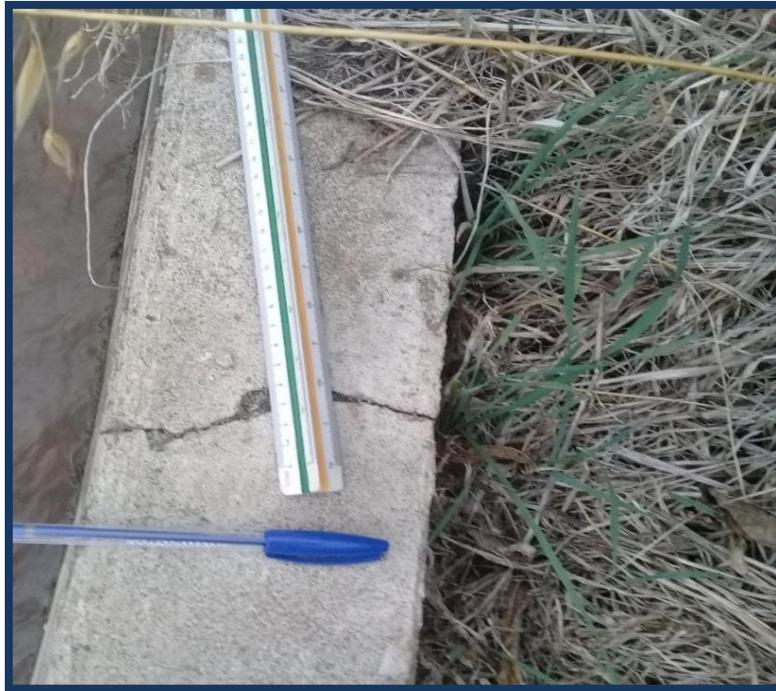
Fotografía 02: Recojo de información de las patologías en el Canal Sexta Toma-III Etapa.

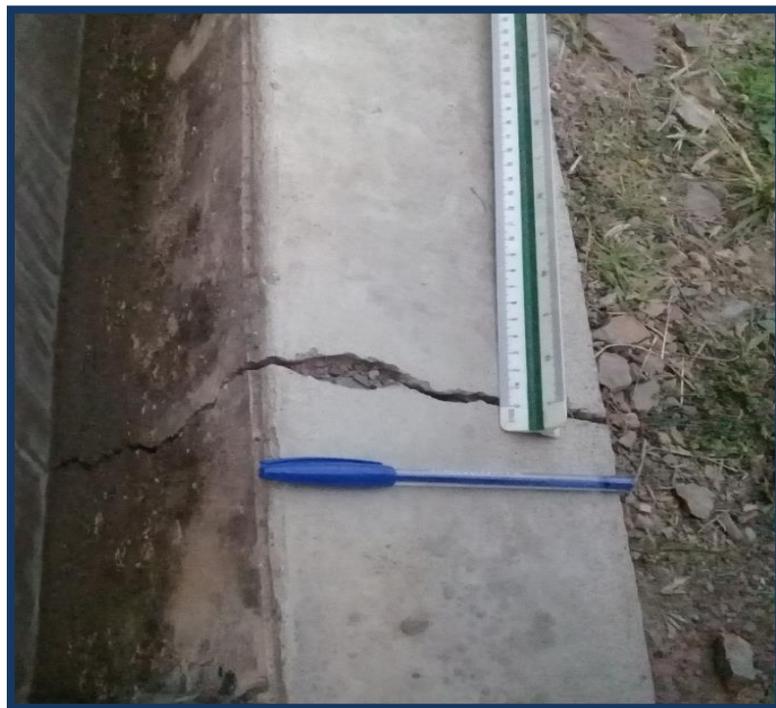
Fotografía 03: En la vista se muestra la patología Grieta en el Canal Sexta Toma-III Etapa

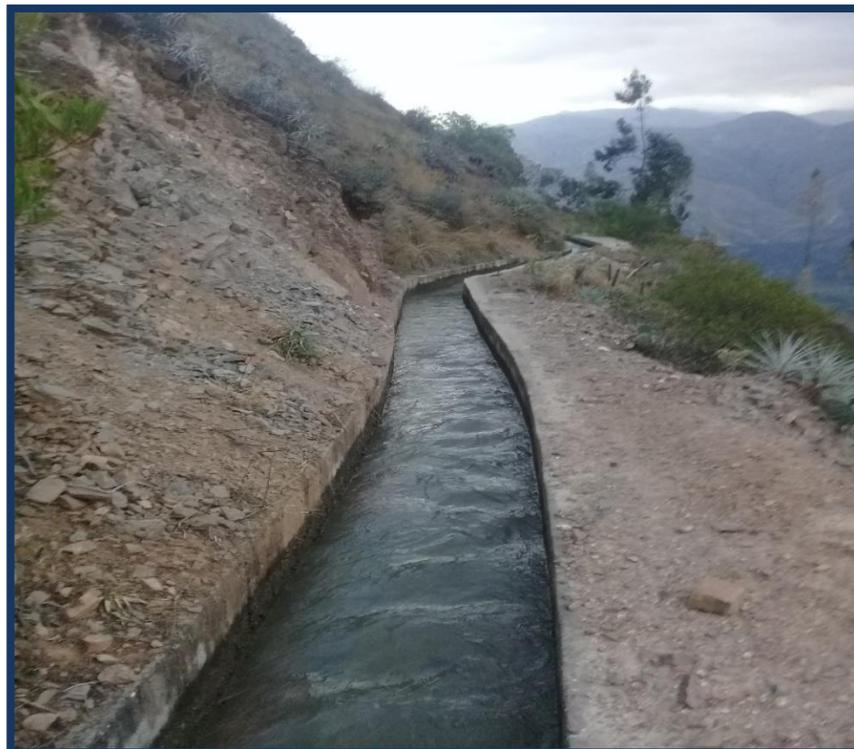
Fotografía 05: En la vista se evidencia que el Canal Sexta Toma-III Etapa está rodeado de terrenos de cultivo.
