**DETERMINACIÓN Y EVALUACION DE PATOLOGÍAS EN**  
**PAVIMENTO RÍGIDO DEL PERÍMETRO DE PLAZA DE ARMAS**  
**DISTRITO SANTA ROSA, LA MAR, AYACUCHO. 2021**  
**TESIS PARA OBTENER EL TITULO PROFESIONAL DE INGENIERÍA CIVIL**

DETERMINACIÓN Y EVALUACIÓN DE PATOLOGÍAS EN PAVIMENTO RÍGIDO DEL PERÍMETRO DE PLAZA DE ARMAS DISTRITO SANTA ROSA, LA MAR, AYACUCHO

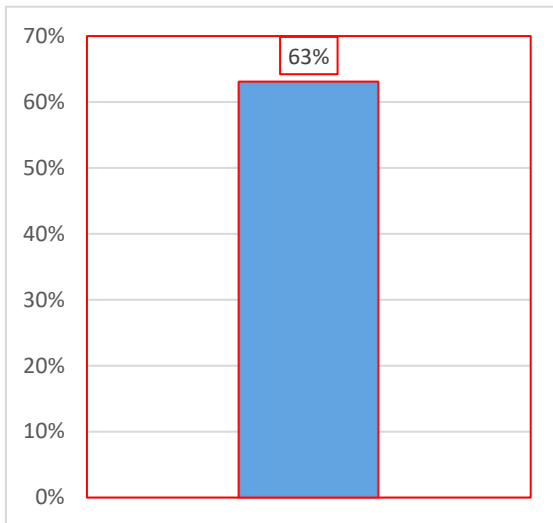
**Figura 20.**

Estado actual del pavimento, muestra U1.

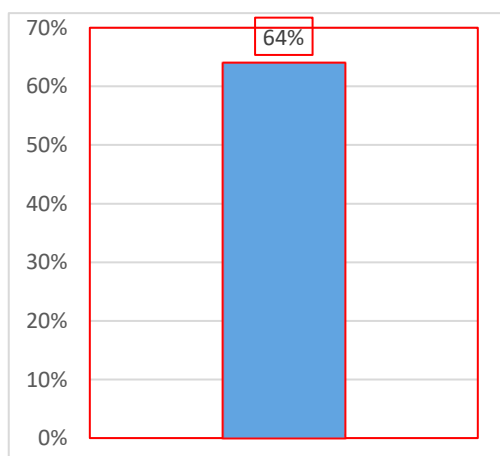
**Figura 22.**

Estado actual del pavimento, muestra U2

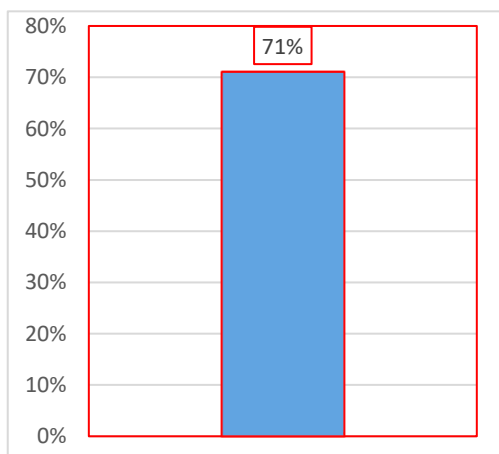
**Figura 24.**

Estado actual del pavimento, muestra U3

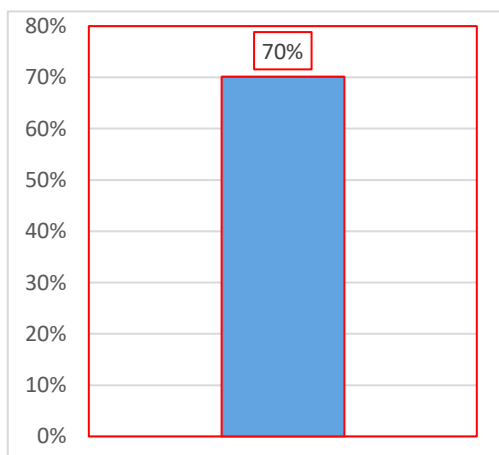
**Figura 26.**

Estado actual del pavimento, muestra U4

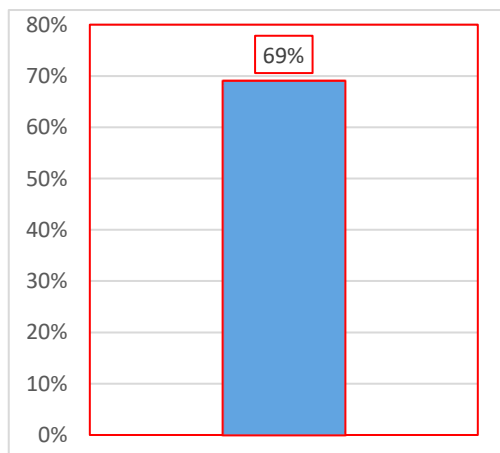
**Figura 28.**

Estado actual del pavimento, muestra U5

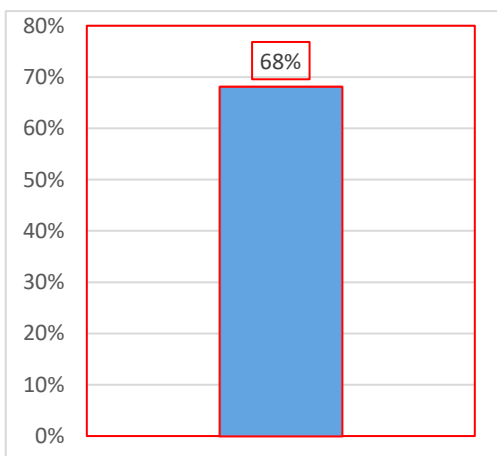
**Figura 30.**

Estado actual del pavimento, muestra U6

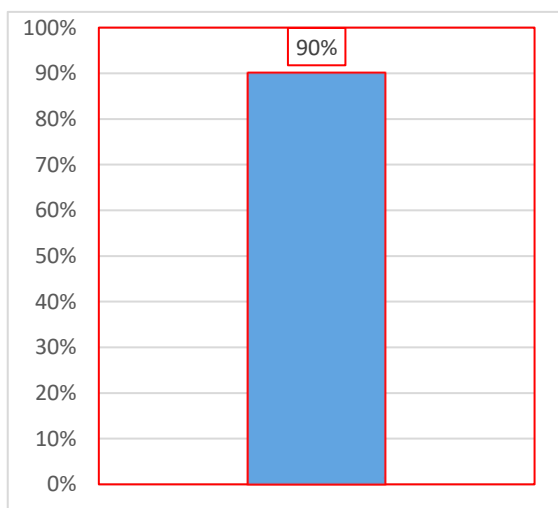
**Figura 32.**

Estado actual del pavimento, muestra U7

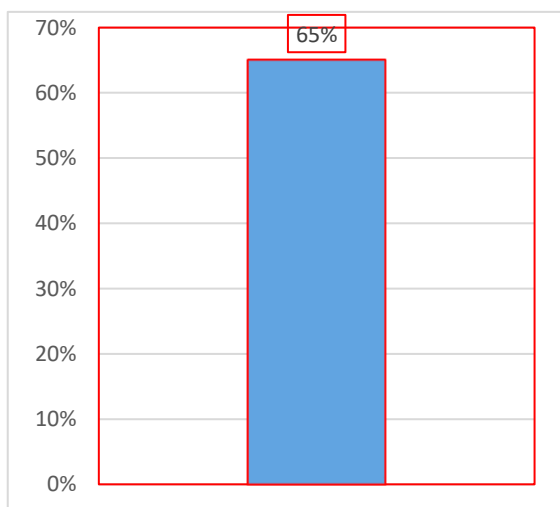
**Figura 34.**

Estado actual del pavimento, muestra U8

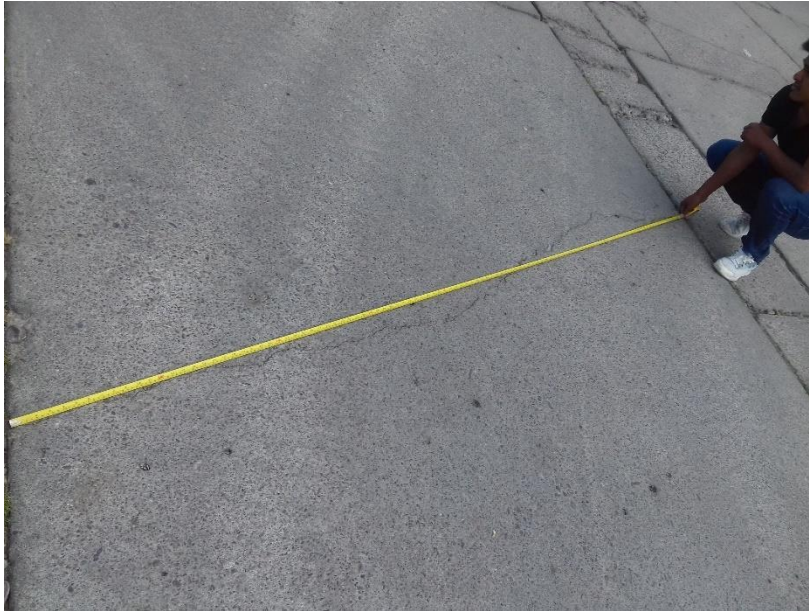
**Imagen N° C1**

Pavimento de grietas lineales, en el perímetro de la Plaza de Armas.

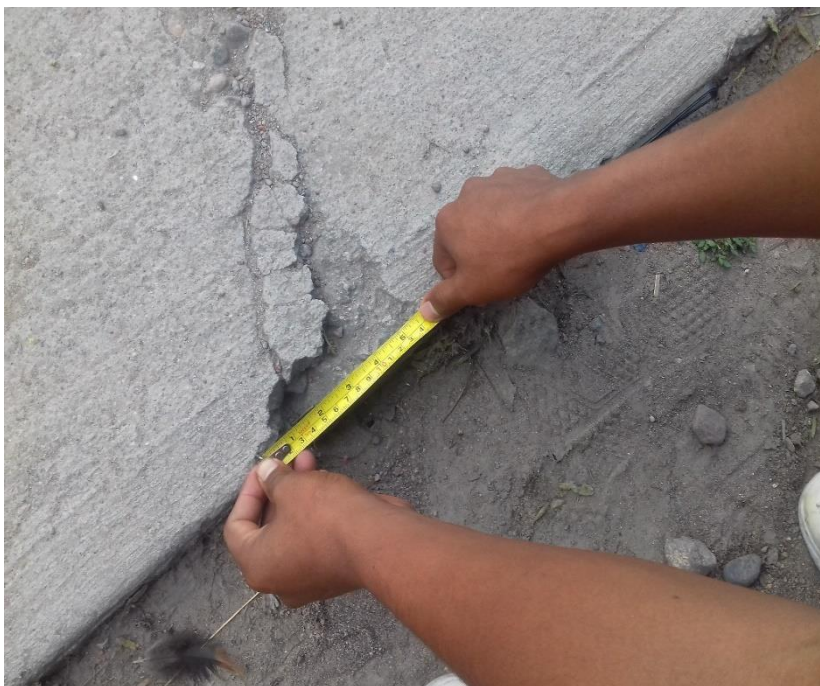
**Imagen N° C2.**

Descascaramiento de esquina, en el perímetro de la Plaza de Armas.

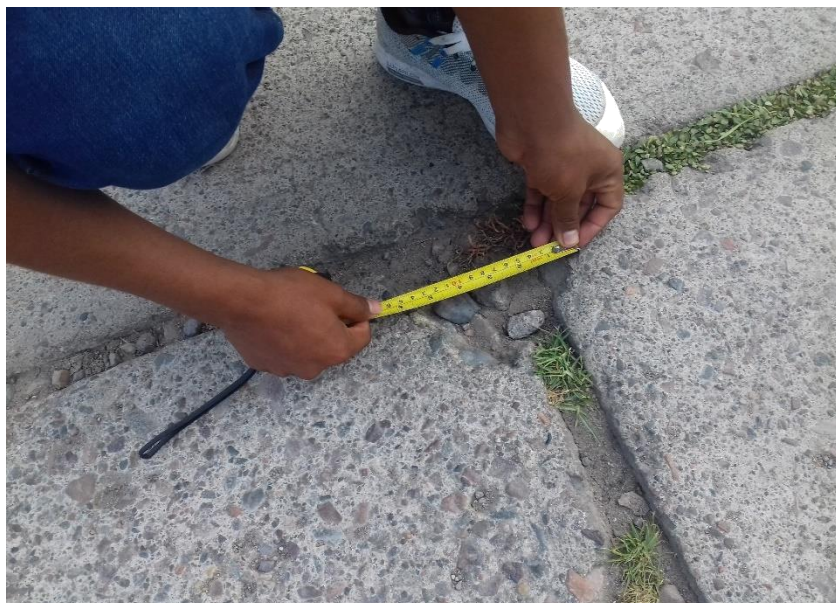
**Imagen N° C3.**

Sello de junta, en el perímetro de la Plaza de Armas.

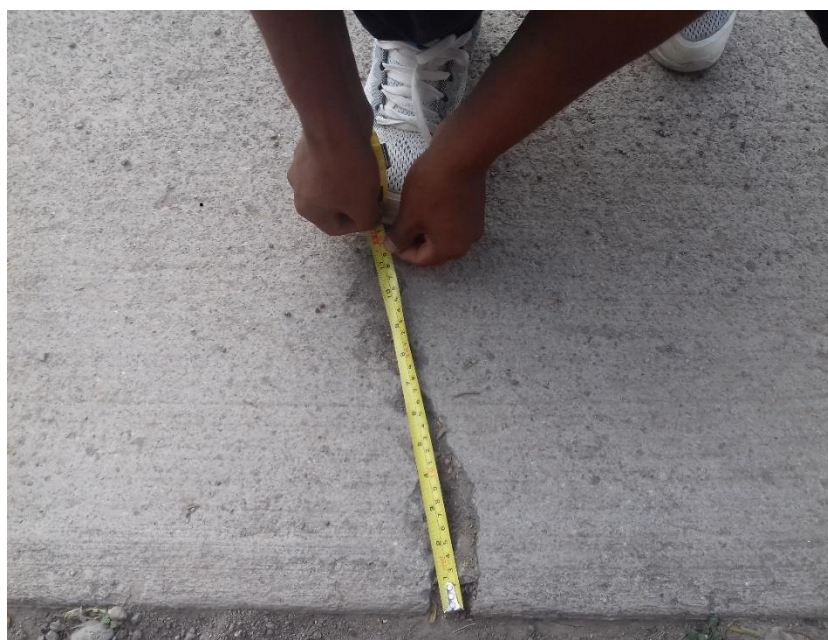
**Imagen N° C4.**

Grieta de durabilidad "D", en el perímetro de la Plaza de Armas.

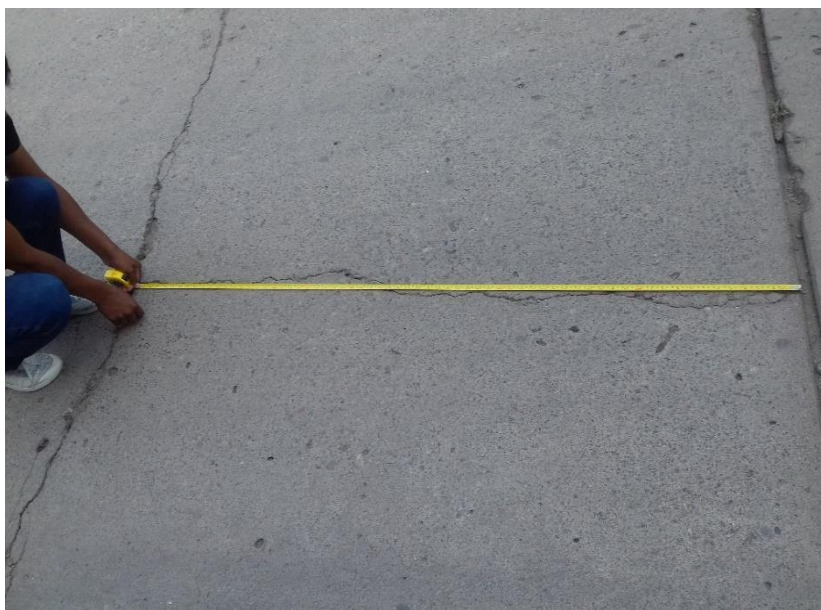
**Imagen N° C5.**

Pavimento de grietas lineales, en el perímetro de la Plaza de Armas.

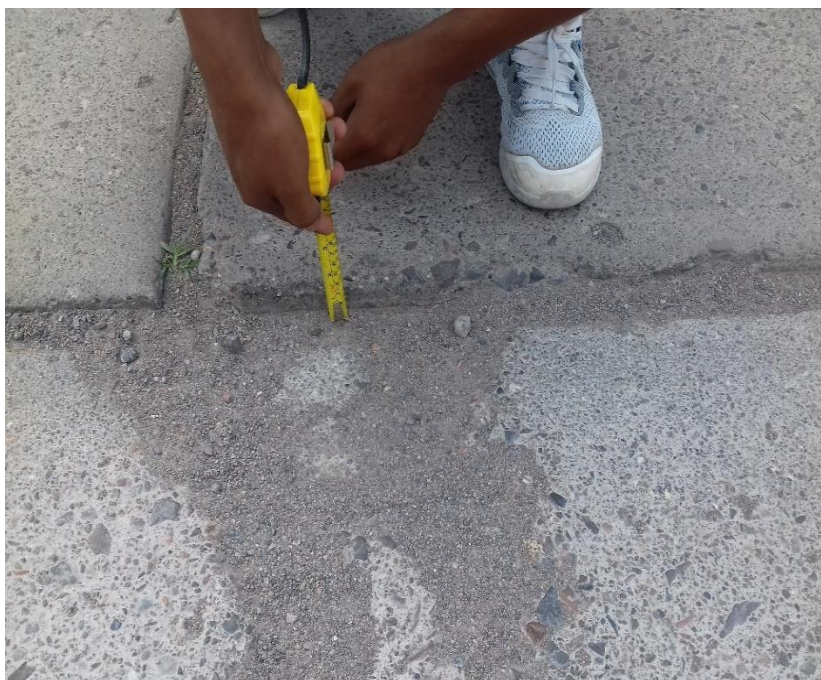
**Imagen N° C6.**

Escala, en el perímetro de la Plaza de Armas.

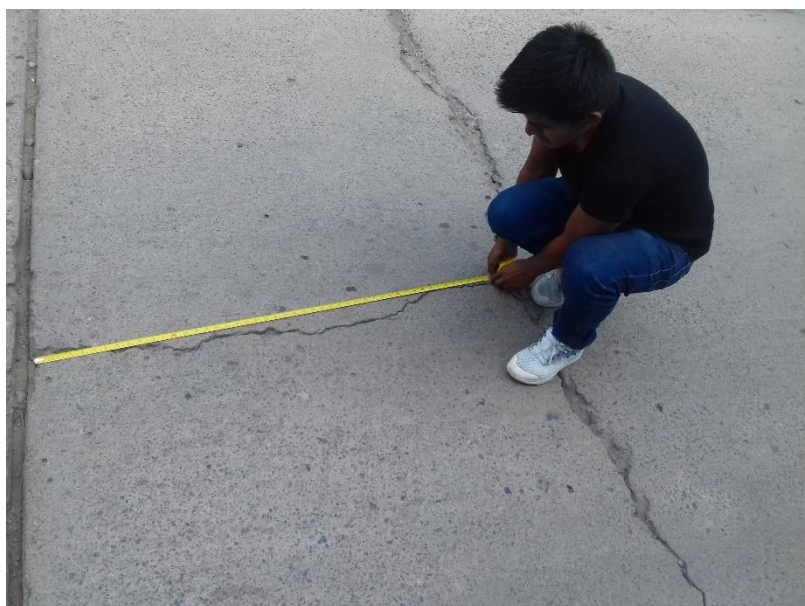
**Imagen N° C9.**

grietas lineales, en el perímetro de la Plaza de Armas.

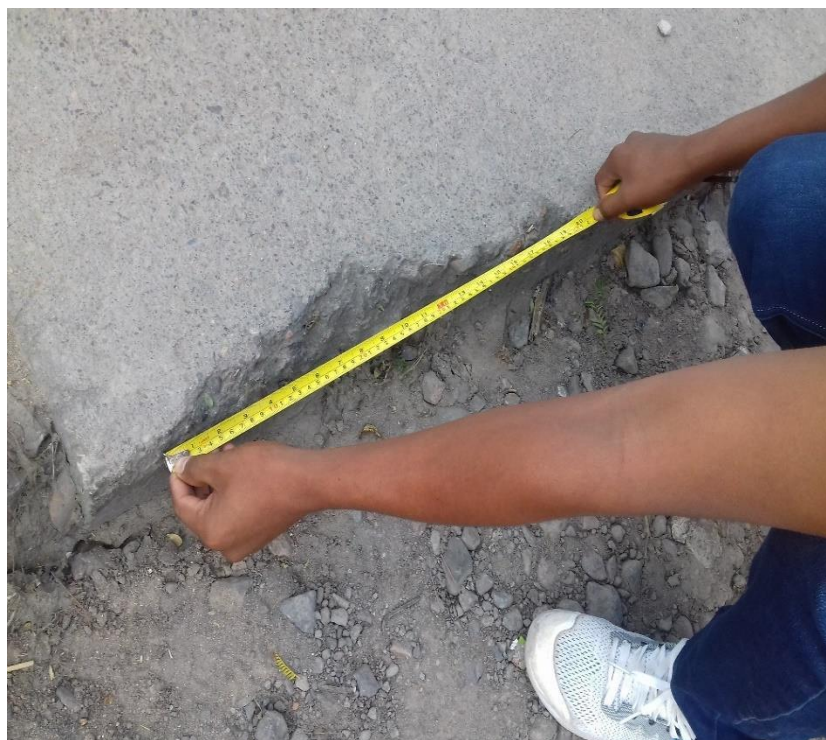
**Imagen N° C8.**

Descascaramiento de esquina, en el perímetro de la Plaza de Armas

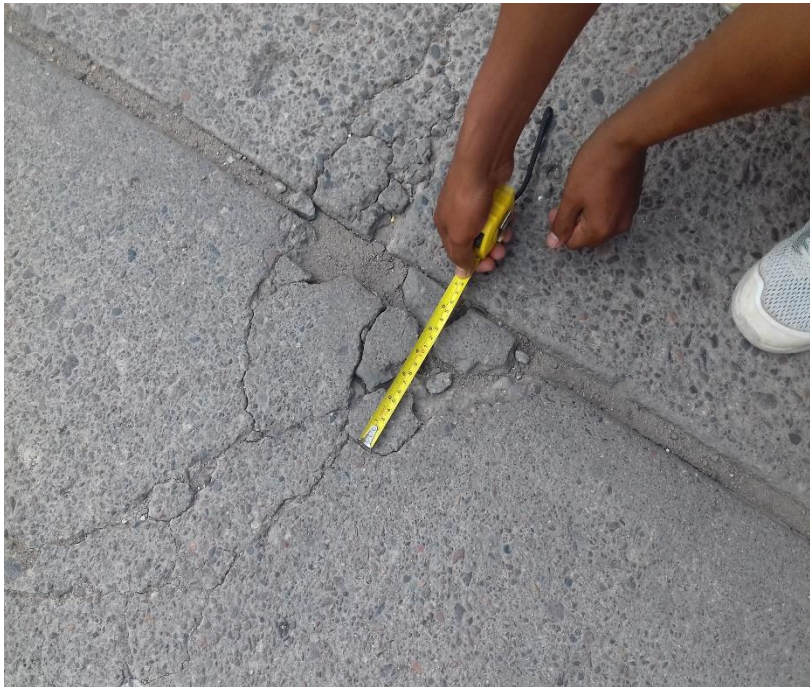
**Imagen N° C10:**

Divididas en el perímetro de la Plaza de Armas.

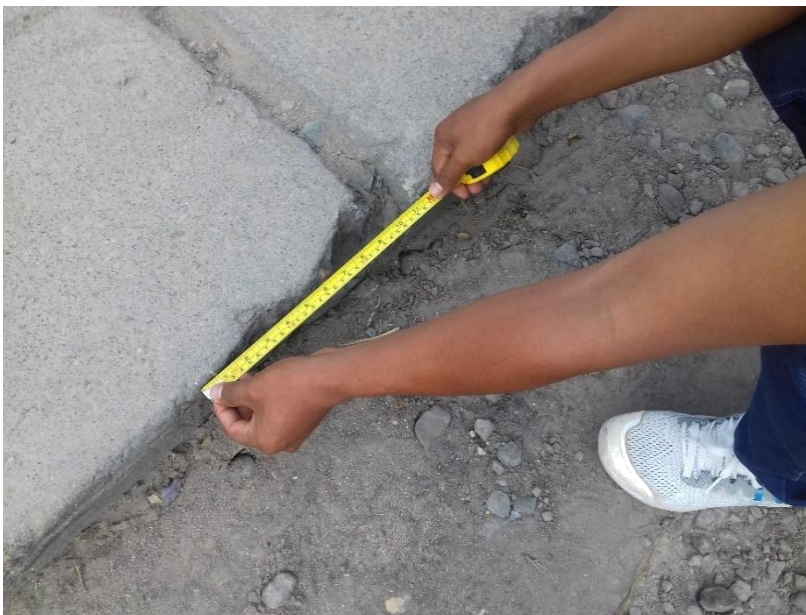
**Imagen N° C11**

Descascaramiento de esquina, en el perímetro de la Plaza de Armas.

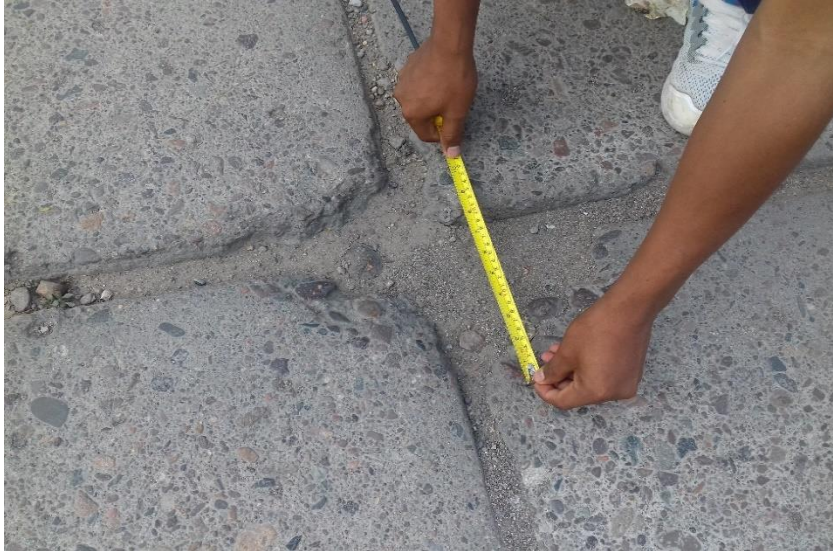
**Imagen N° C12.**

Sello de juntas en el perímetro de la Plaza de Armas.

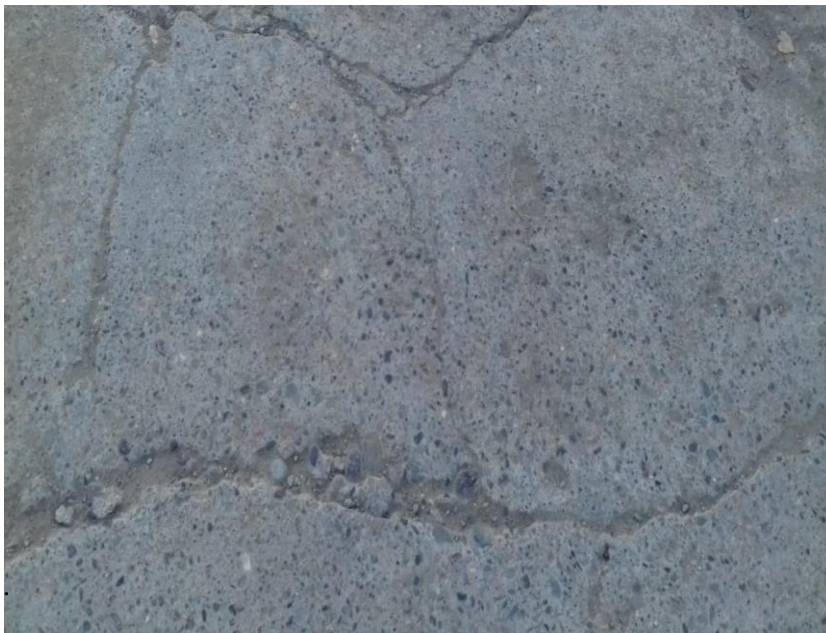
**Imagen N° C13.**

Dividas en el perímetro de la Plaza de Armas.

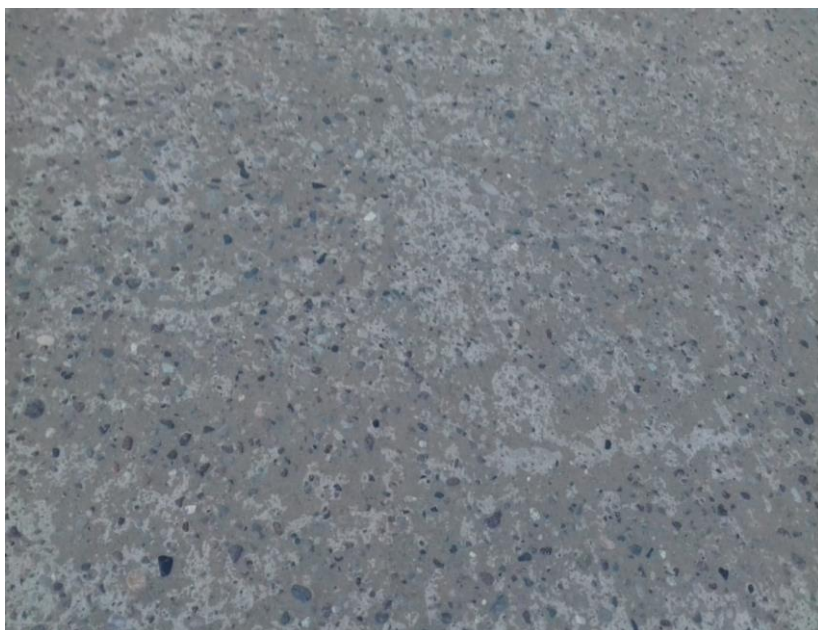
**Imagen N° C14.**

Pulimiento de agregado en el perímetro de la Plaza de Armas.

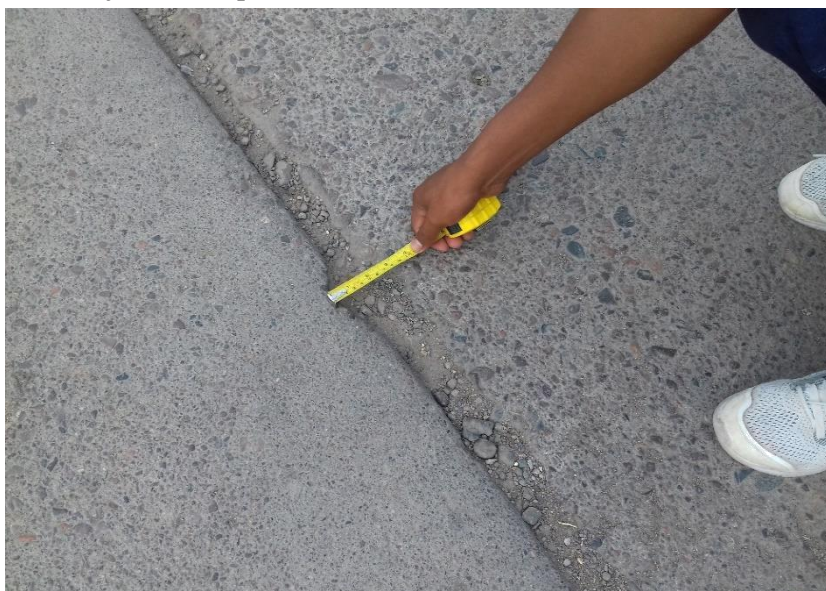
**Imagen N° C15.**

Sello de junta en el perímetro de la Plaza de Armas

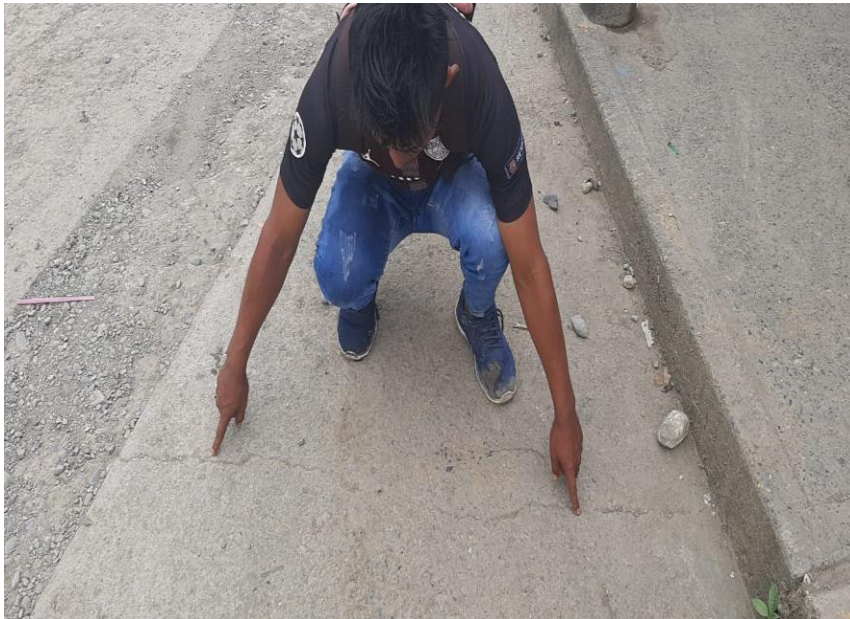
**Imagen N° C14.**

Grietas lineales
