**PATOLOGÍAS DEL CONCRETO Y CONDUCCIÓN DEL CANAL DE
RIEGO PURUSH PUNTA, DISTRITO DE INDEPENDENCIA,
PROVINCIA DE HUARAZ, DEPARTAMENTO DE ÁNCASH.**

**TESIS PARA OBTENER EL TITULO PROFESIONAL DE
INGENIERO CIVIL**

Bach. Yunior Paolo, Gloria Alvarado
ORCID: 0000-0002-8368-5425

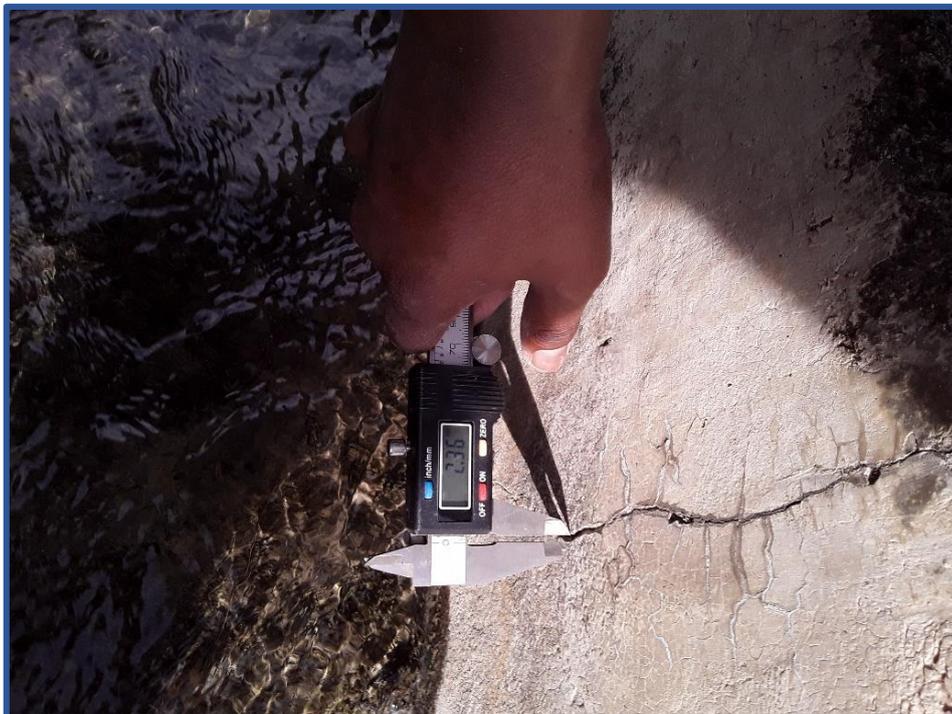
Fotografía N° 02: Medición de la abertura de una grieta

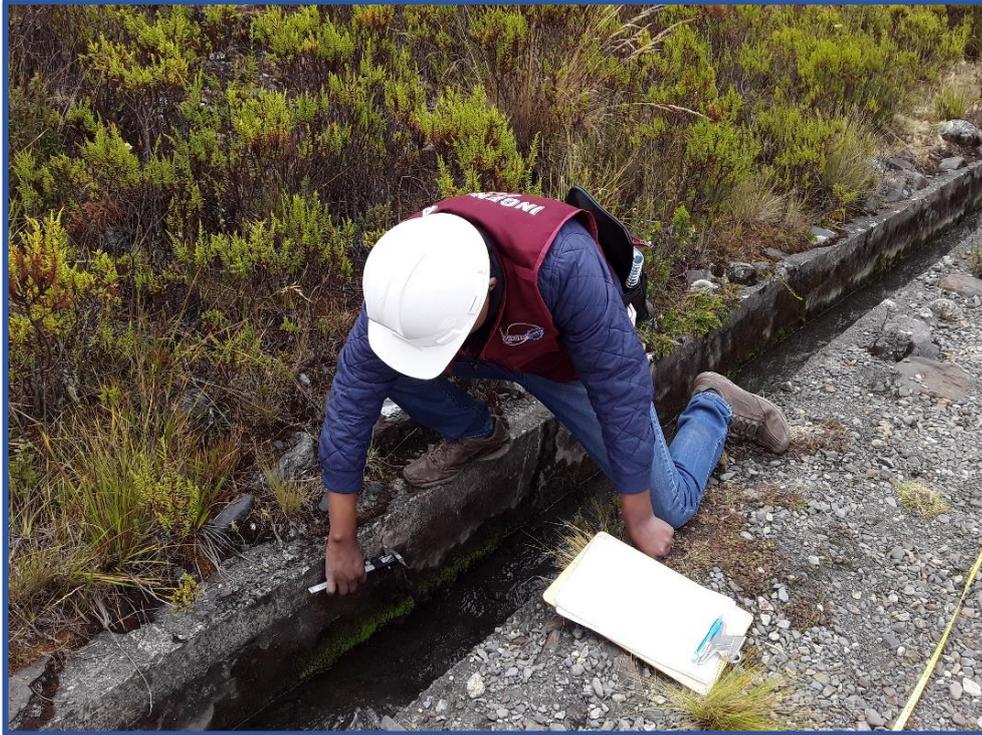
Fotografía N° 05: Medición de abertura de grietas.

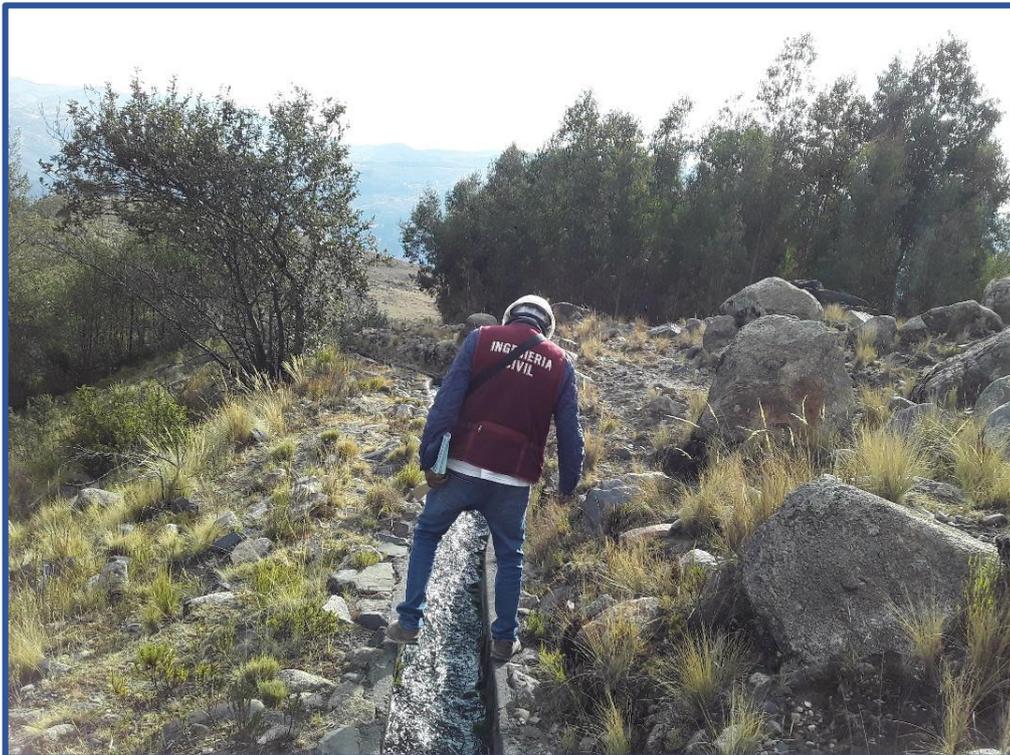
Fotografía N° 06: Observación de patologías en el canal

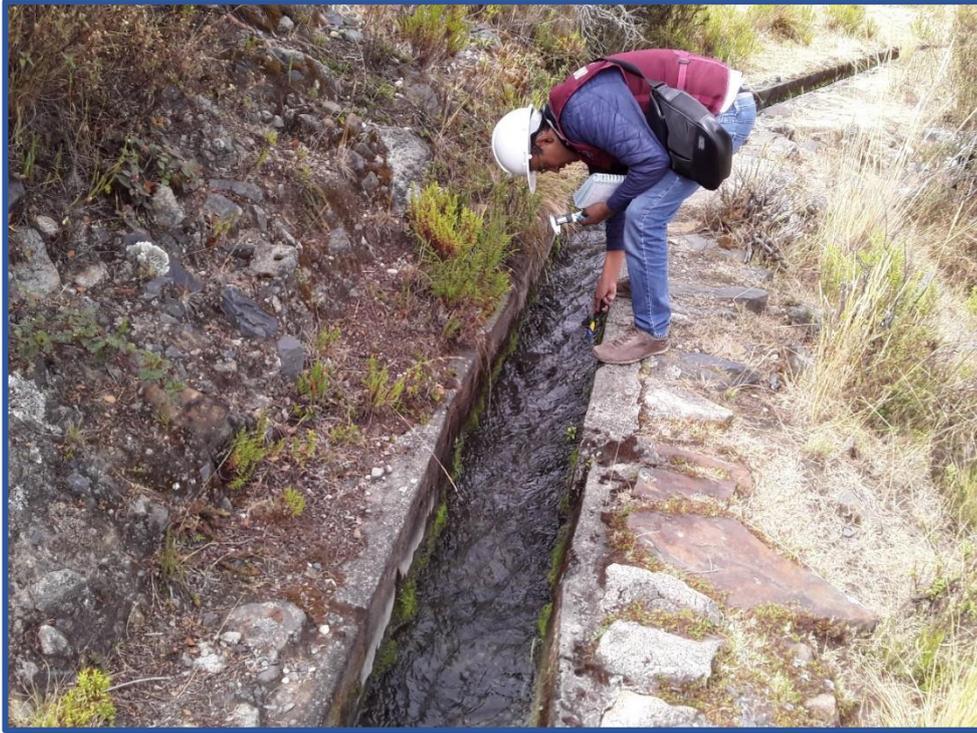
Fotografía N° 07: Limpieza de musgo para mediar la abertura de grieta.

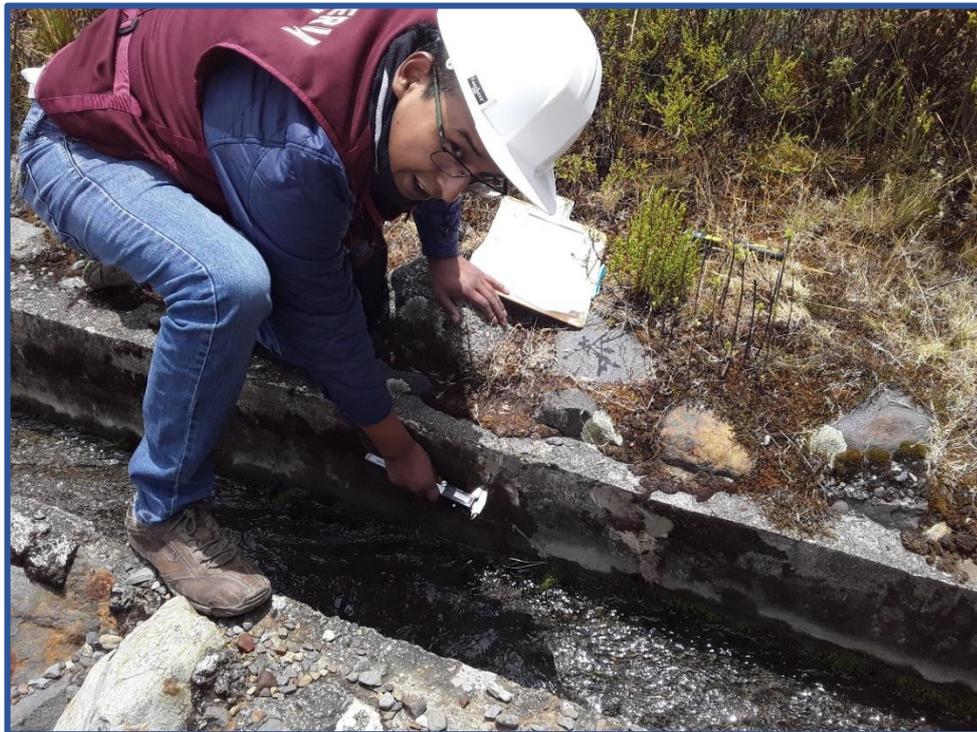
Fotografía N° 08: Toma de datos, midiendo abertura de la fisura.
