INFORME DE TESIS - YYP

**“EVALUACIÓN DE PATOLOGÍAS DEL PAVIMENTO RÍGIDO
DEL PERÍMETRO DEL PARQUE DE LURICOCHA, DISTRITO
LURICOCHA, PROVINCIA HUANTA, DEPARTAMENTO
AYACUCHO – 2022”.**

**TESIS PARA OBTENER EL TÍTULO PROFESIONAL DE
INGENIERO CIVIL**

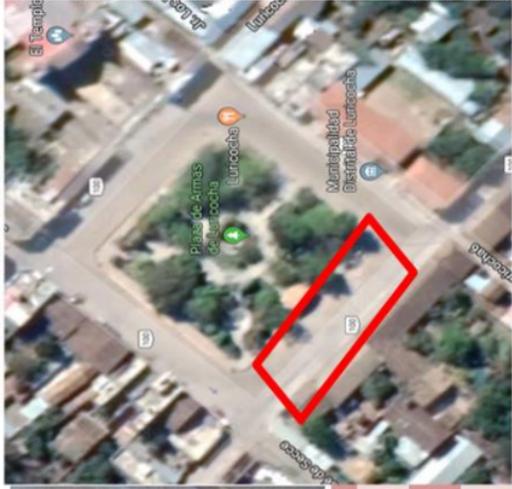
Tabla 6: Reporte de inspección M-01.

DAÑO	SEVERIDAD	Nº DE PAÑOS	DENSIDAD (%)	VALOR REDUCIDO (VR)		
1	L	9,00	50%	5,5		
2	M	11	61%	26,2		
8	M	12	67%	49,15		
Nº TOTAL DE PAÑOS		18

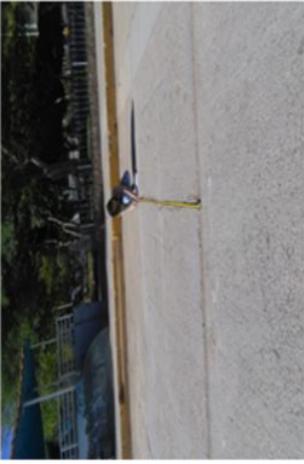
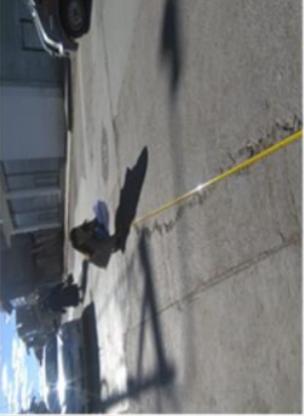
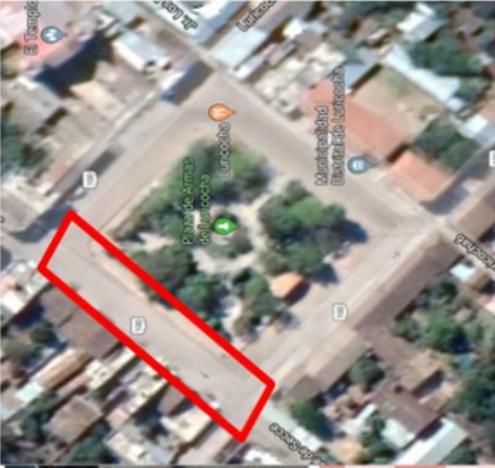
Tabla 8: Reporte de inspección M-02.

PLANO DE UBICACION UM-02						
DAÑO	SEVERIDAD	N° DE PAÑOS	DENSIDAD (%)	VALOR REDUCIDO (VR)		
1	L	9.00	35%	5.5		
2	M	11	42%	26.2		
8	M	12	46%	49.15		
N° TOTAL DE PASOS		26

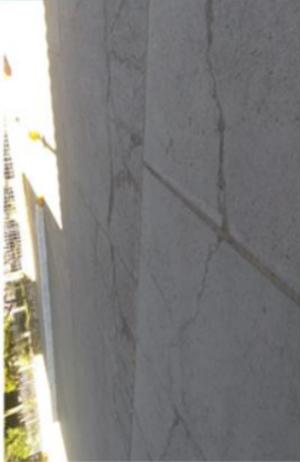
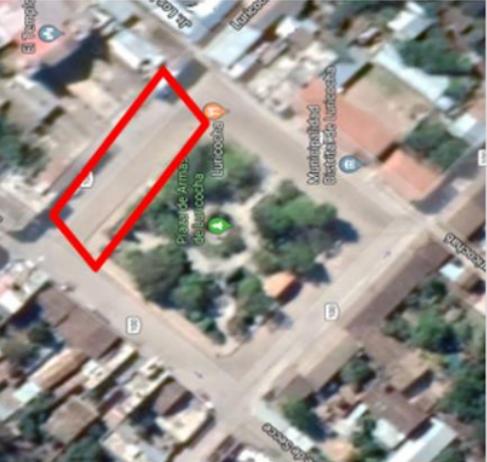
Tabla 10: Reporte de inspección M-03.

DAÑO	SEVERIDAD	N° DE PAÑOS	DENSIDAD (%)	VALOR REDUCIDO (VR)			
1	L	9.00	50%	5.5			
2	M	11	61%	26.2			
8	M	12	67%	49.15			
N° TOTAL DE PAÑOS		18

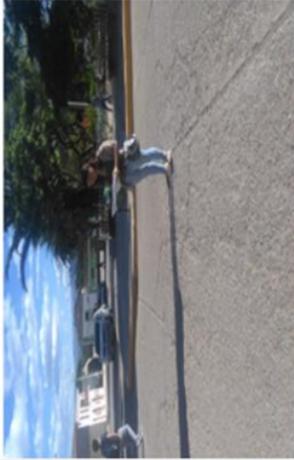
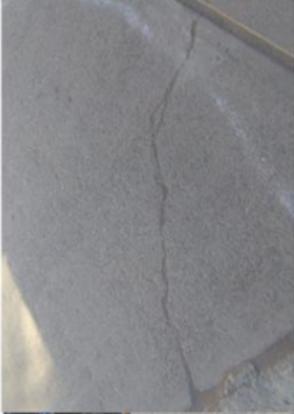
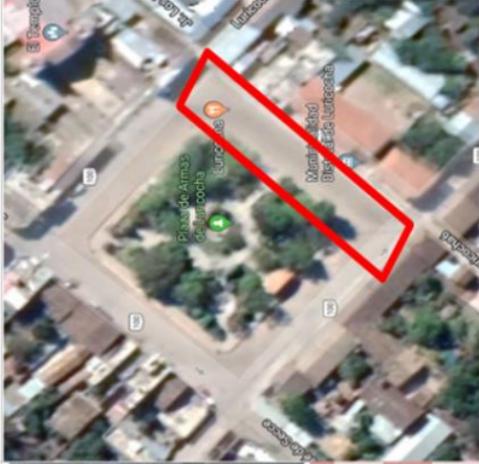
Tabla 12: Reporte de inspección M-04.

DAÑO	SEVERIDAD	N° DE PAÑOS	DENSIDAD (%)	VALOR REDUCIDO (VR)			
1	L	9.00	35%	5.5			
2	M	11	42%	26.2			
8	M	12	46%	49.15			
N° TOTAL DE PAÑOS		26

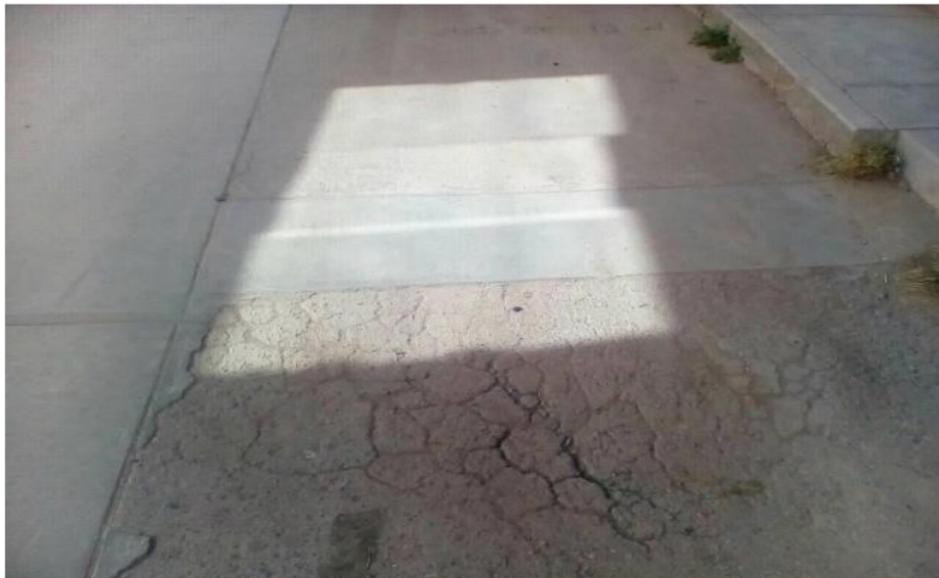
Figura: 7. Agrietamiento en el pavimento del jirón Pachapunya

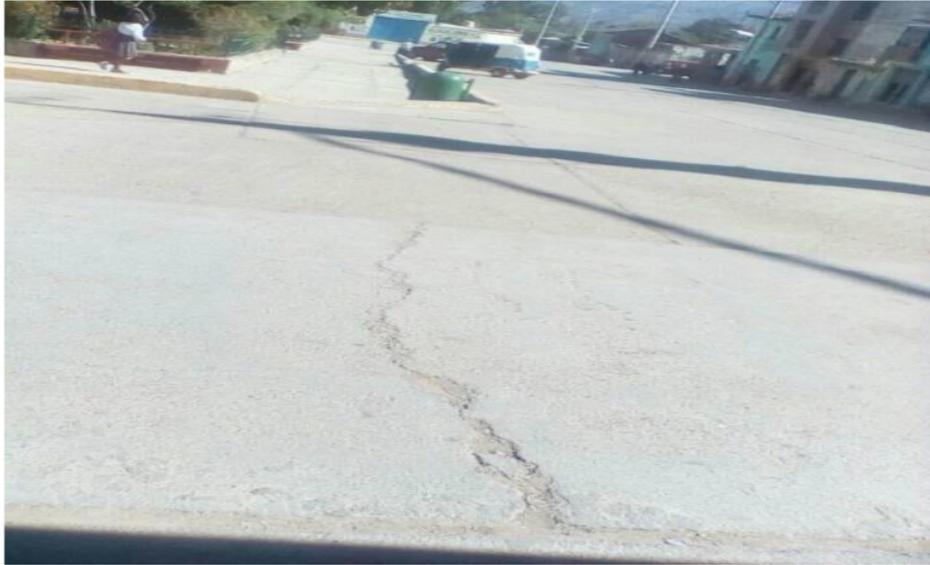
Figura: 8. Agrietamientos en el jirón Los Amautas

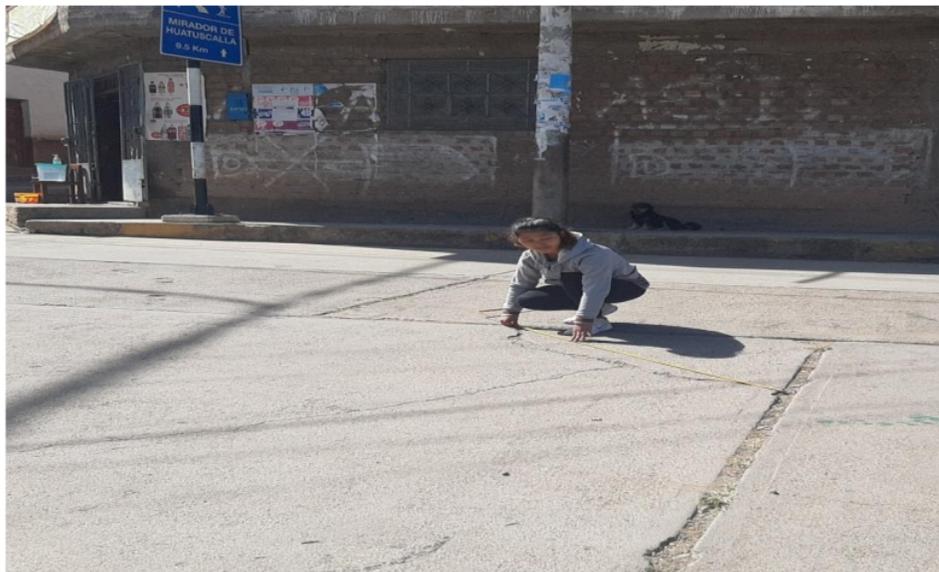
Figura: 9. Grieta de esquina en el jirón Los Amautas

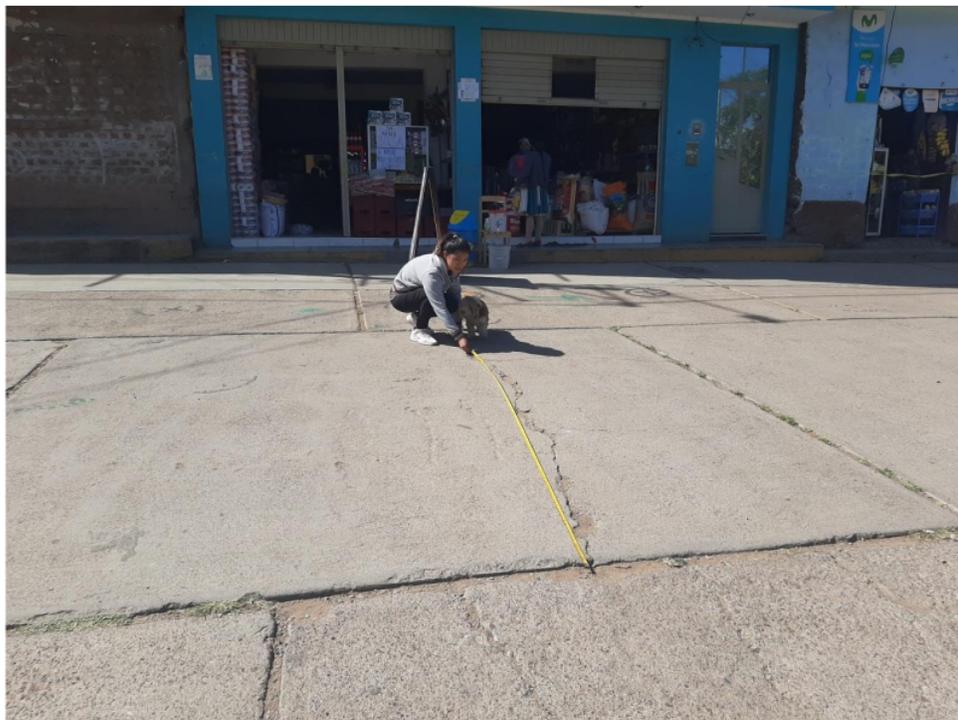
Figura: 10. Gritas lineales en el jirón Pachapunya

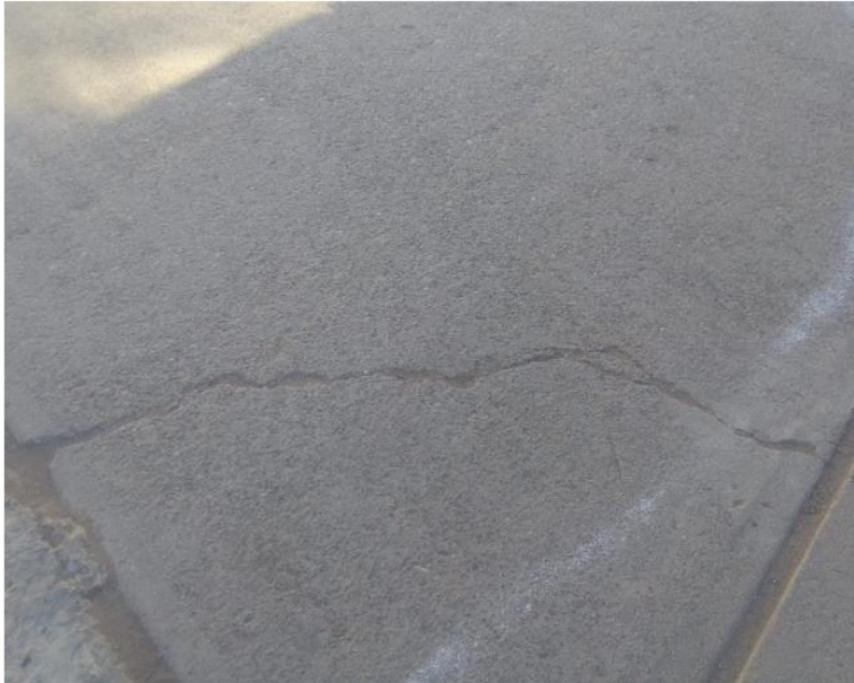
Figura: 11. Grieta de esquina en el jr. Pachapunya

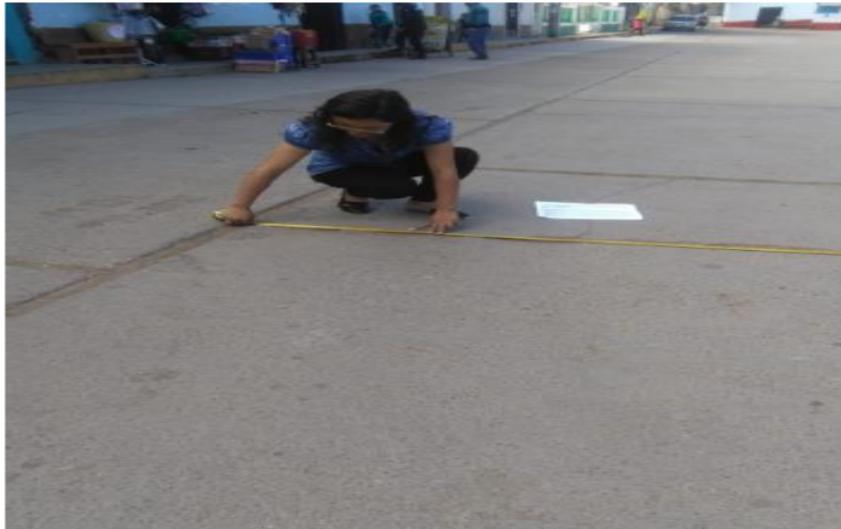
Figura: 12. Grietas lineales en el jr. Los Amautas.
