**UNIVERSIDAD CATÓLICA DE TRUJILLO
BENEDICTO XVI**

**“AMPLIACIÓN Y MEJORAMIENTO DEL SISTEMA DE AGUA
POTABLE EN EL CASERÍO EL CARRIZO SECTOR FLORIDA,
DISTRITO DE PAIMAS - AYABACA - PIURA”**

**TESIS PARA OBTENER EL TITULO PROFESIONAL DE
INGENIERO CIVIL**

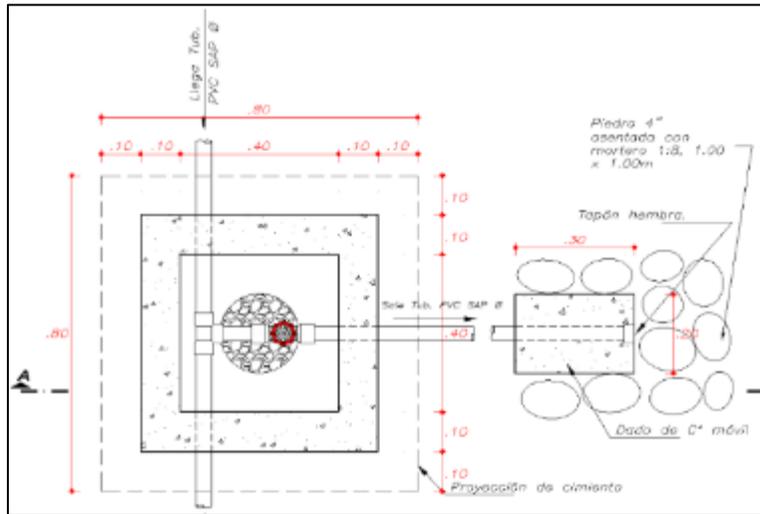
I.1.16 VÁLVULA DE PURGA (2 UNID)

DATOS

LARGO (L)	=	0.40 m
ANCHO (A)	=	0.40 m
VOLADO DE BASE (L1)	=	0.10 m
ALTURA DE MUROS (H)	=	0.50 m
ALTURA DE BASE (Z)	=	0.10 m
ESPESOR DE MURO (E)	=	0.10 m
LONG. PARCIAL DE BASE. (L2)	=	0.80 m
LONG. PARA COLOC. DE GRAVA. (L3)	=	0.20 m
LARGO DE DADO DE C° (L4)	=	0.30 m
ANCHO DE DADO DE C° (L5)	=	0.20 m
ALTURA DE DADO DE C° (h)	=	0.20 m

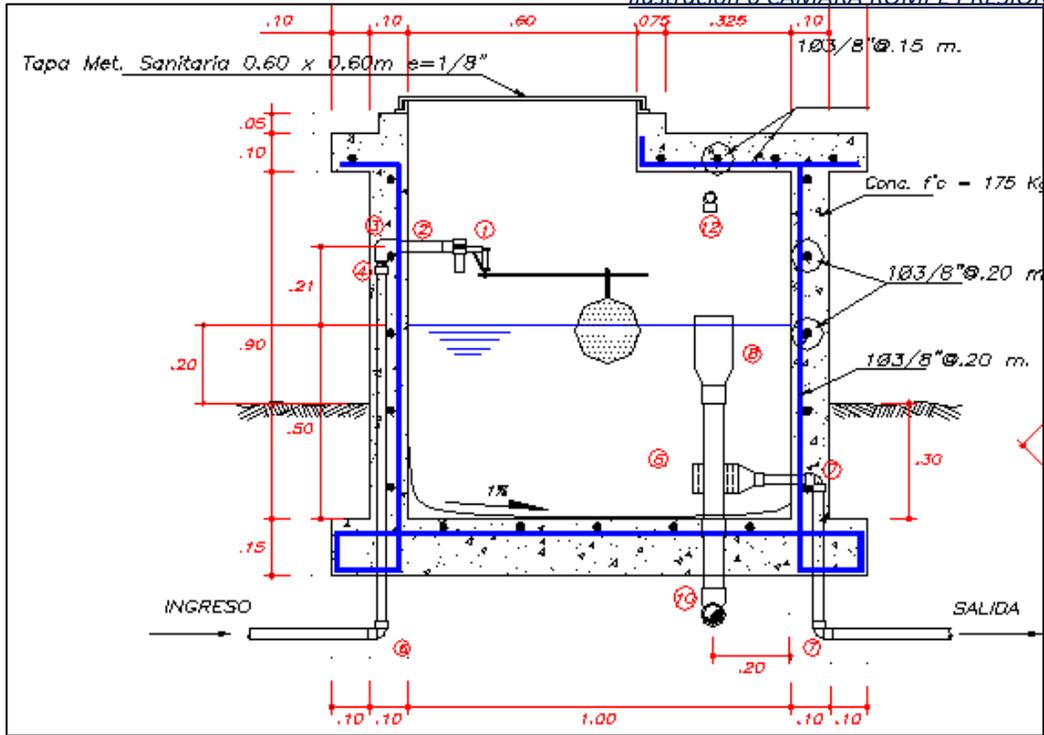
Ilustración 6 CÁMARA ROMPE PRESIÓN

I.1.17 CÁMARA ROMPE PRESIÓN 7 (2 UND)

N° CAMARA ROMPE PRESION =		2.00 UND	
DATOS			
LARGO (L)	=	1.00 m	
ANCHO (A)	=	0.60 m	
VOLADO DE BASE (L1)	=	0.10 m	
VOLADO DE TECHO (L2)	=	0.10 m	
ALTURA DE MUROS (H)	=	0.90 m	
ALTURA DE BASE (Z)	=	0.15 m	
ESPESOR DE MURO (E)	=	0.10 m	
ESPESOR DE TECHO (E1)	=	0.10 m	
LONG. PARCIAL DE BASE. (L3)	=	1.40 m	
LARGO DE DADO DE C° (L5)	=	0.30 m	
ANCHO DE DADO DE C° (L6)	=	0.20 m	
ALTURA DE DADO DE C° (h)	=	0.20 m	
ALTURA DE EXCAVACION (h1)	=	0.45 m	
01.01.09.07	CAMARA ROMPE PRESION 7 (2 UND)		
01.01.09.07.01	TRABAJOS PRELIMINARES		
01.01.09.07.01.01	Limpieza de terreno manual		2.80 M2
	Largo = L + 2E + 2L1 =	1.40 m.	
	Ancho = A + 2E + 2L1 =	1.00 m.	
	Area =	1.40 m2

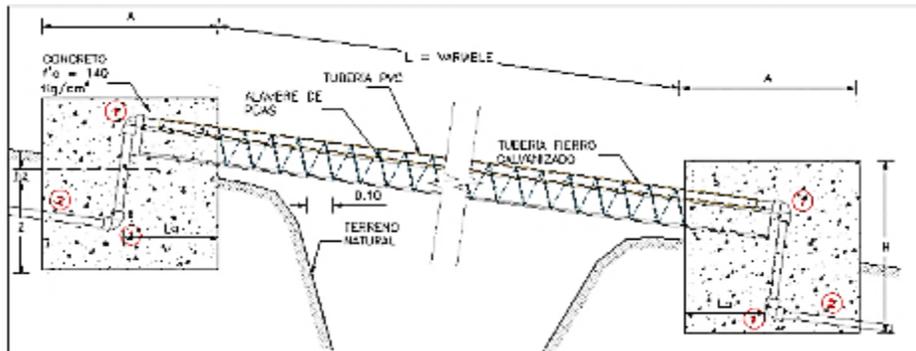
Ilustración 7 PASE AEREO

I.1.18 PASE AÉREO
N° 01 L=12.00 m (01 UNID)

DATOS

LARGO DE LA VIGA (L)	=	12.00 m
ANCHO DE DADO (A)	=	0.65 m
ANCHO DE DADO(B)	=	0.65 m
ALTURA DE DADO (H)	=	0.65 m
ALTURA EXCAVACIÓN (Z)	=	0.35 m
ANCLAJE DE VIGA (La)	=	0.30 m
ESPACIAMIENTO PÚAS (Sp)	=	0.10 m
PERÍMETRO PROYECCIÓN PÚAS (Pp)	=	0.45 m

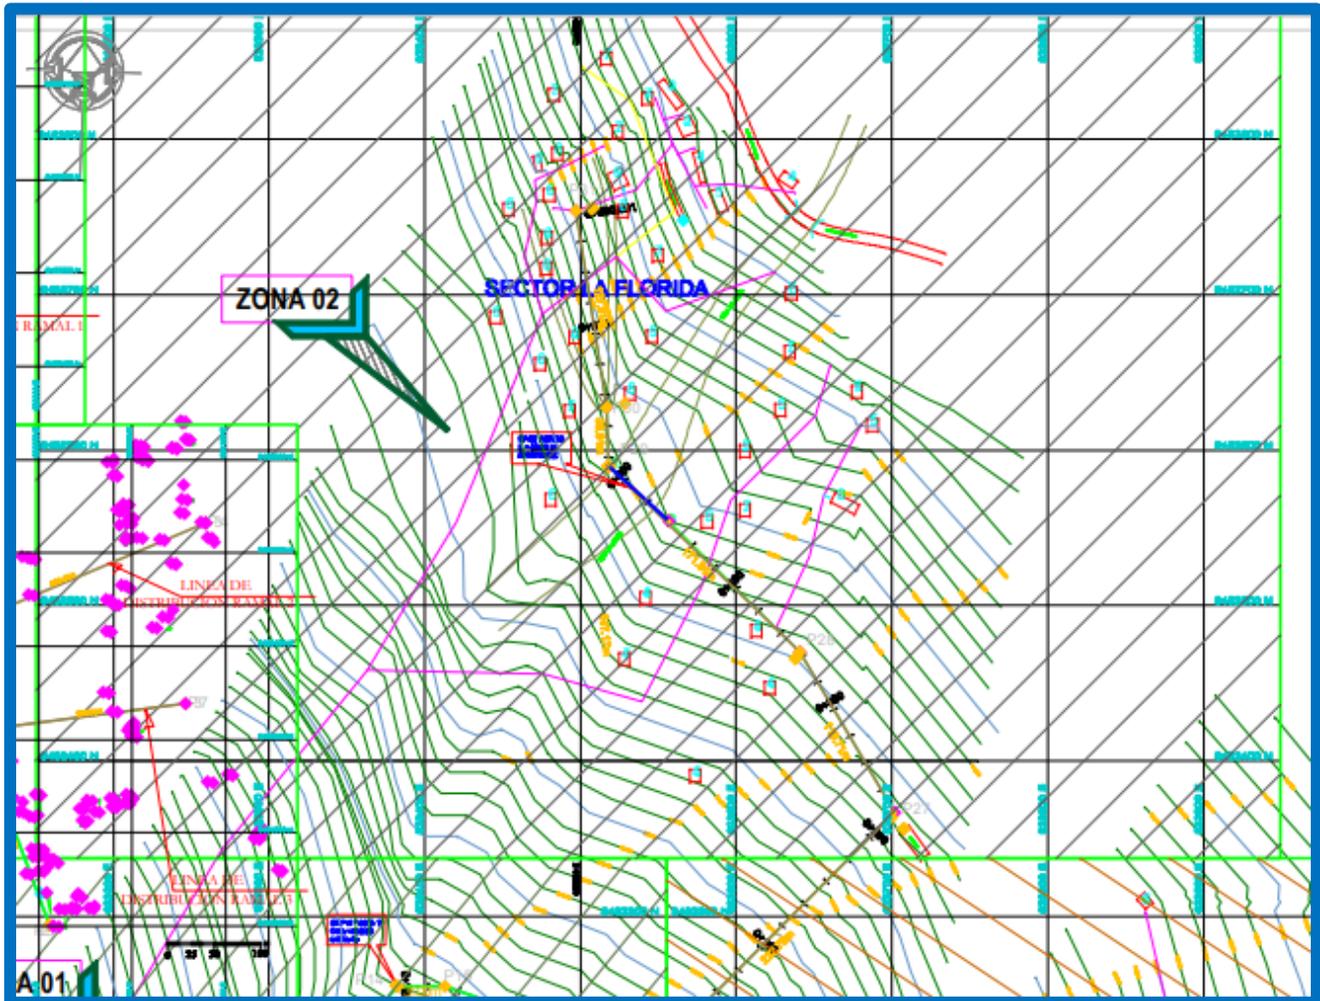
Ilustración 8 Ampliación de la red de distribución en el sector la florida

Las instalaciones que van a cada vivienda son denominas conexiones domiciliarias. Las cuales llevan tuberías y accesorios, que son tomadas desde la red de que distribuye el agua a las habitantes conformadas por familias así puedan servirse de un agua de calidad y puedan usarla parar preparar su comida lavar y desinfectar alimentos aumentando la higiene doméstica, se ha propuesto 32 conexiones en cada hogar con tubos PVC de 1/2”, con caja de agua, un marco con una tapa resistente al calor y al frio y sus respectivos accesorios de las para el sector La Florida.

III.1.11 PLANO DE LA RED DE DISTRIBUCIÓN

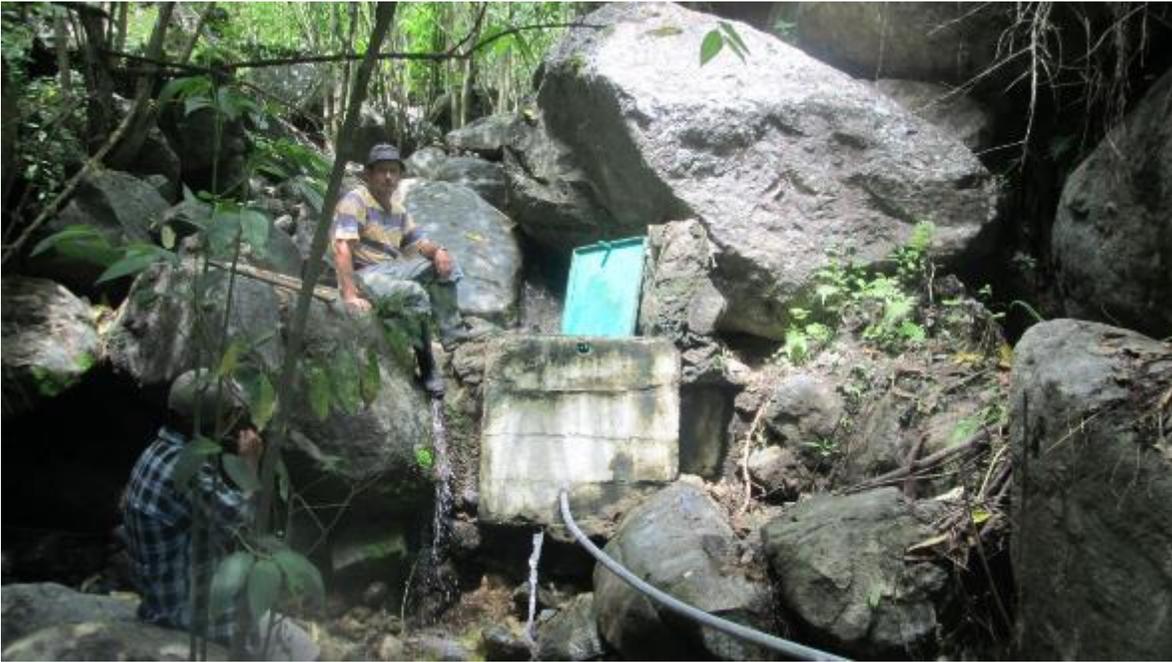
Fotografía 1 captación de quebrada "la cueva"

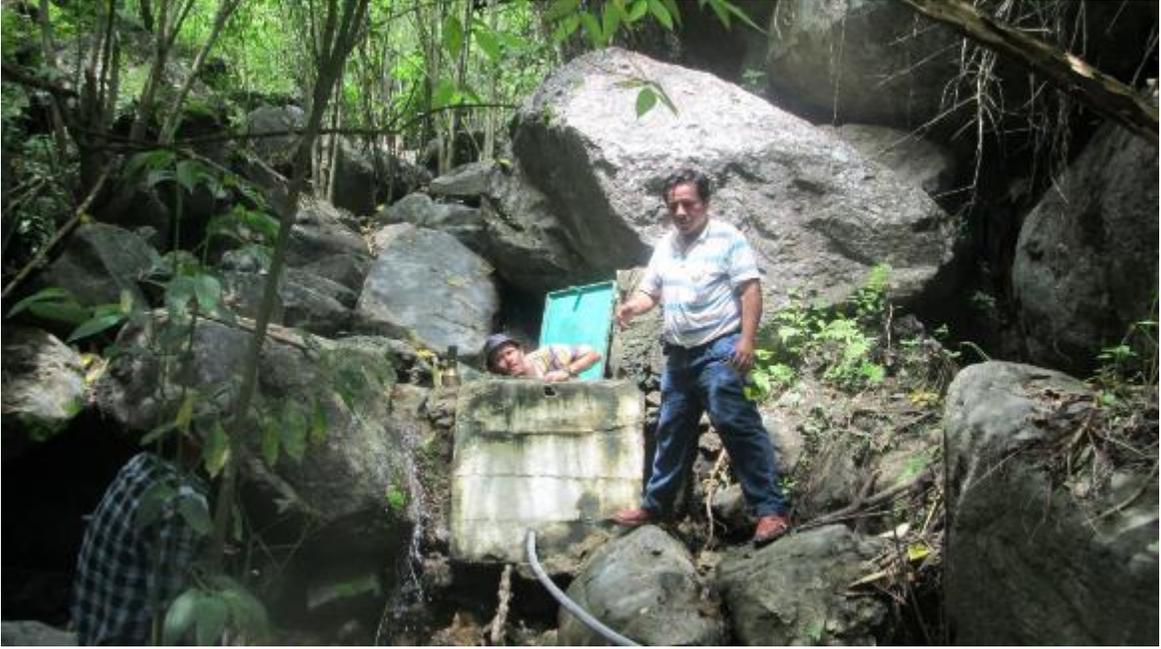
Fotografía 2 Captación Quebrada “ La Cueva” a demoler

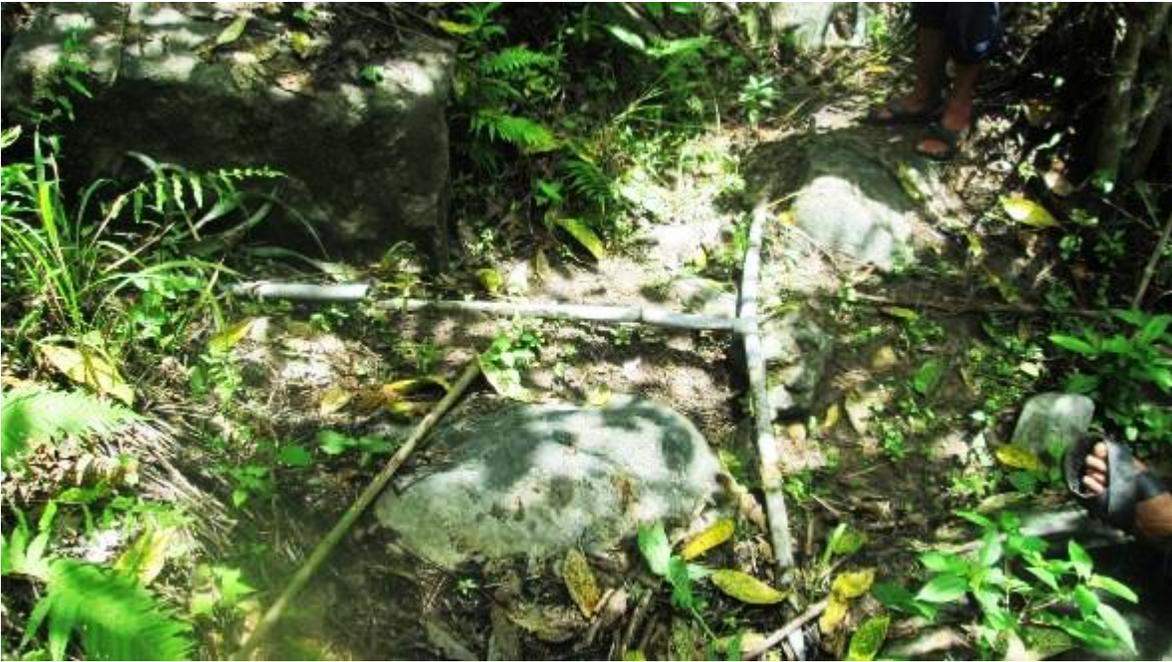
Fotografía 4 Tubería Expuesta y diámetro inadecuado

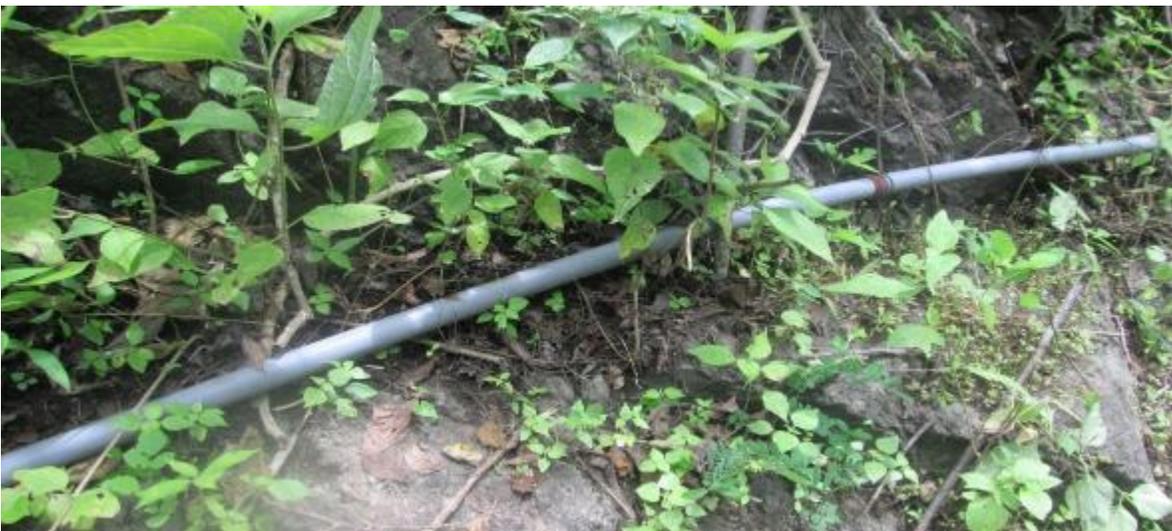
Fotografía 5 tubería Expuesta y diámetro inadecuado

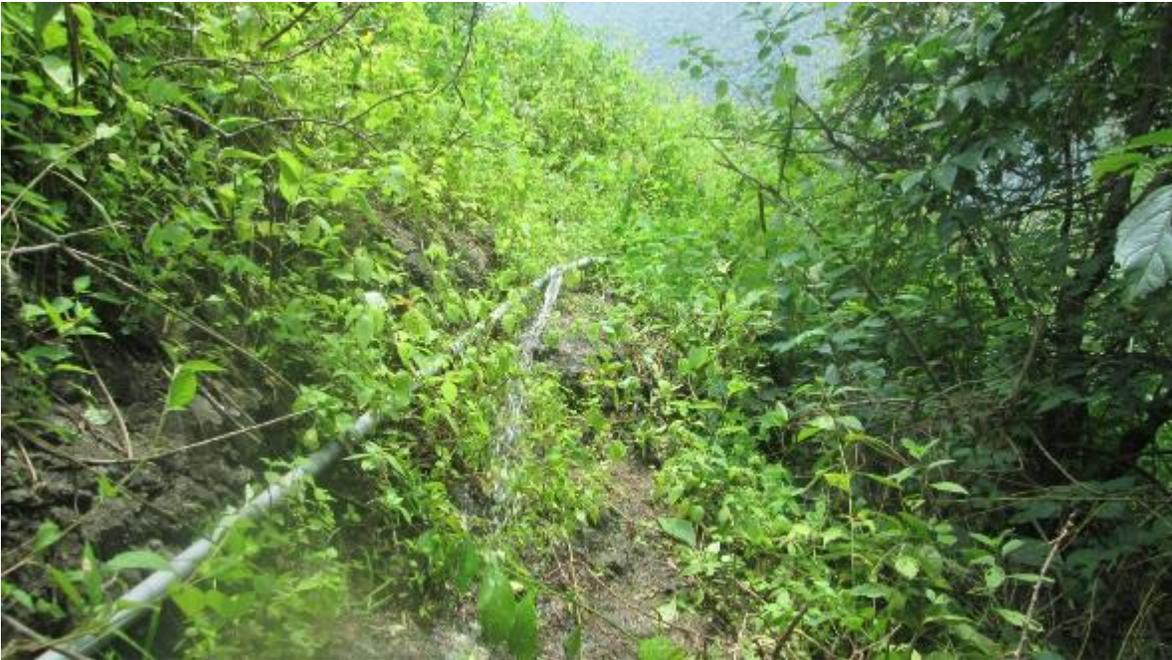
Fotografía 6 Tubería Expuesta y diámetro inadecuado

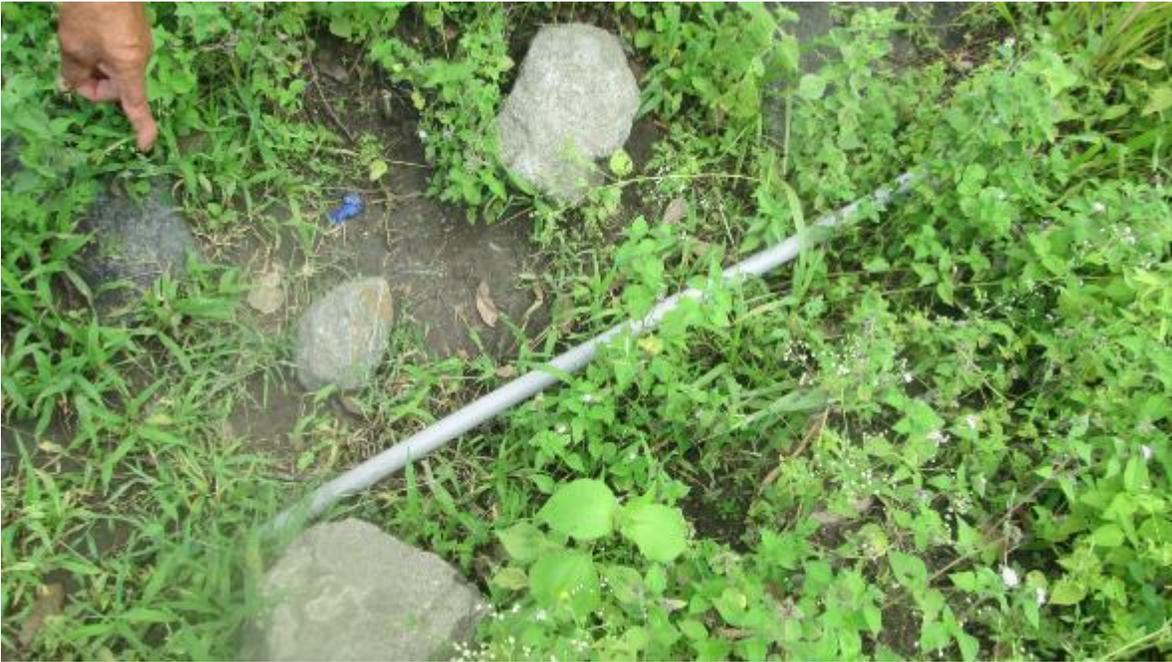
Fotografía 7 Tubería Expuesta y diámetro inadecuado

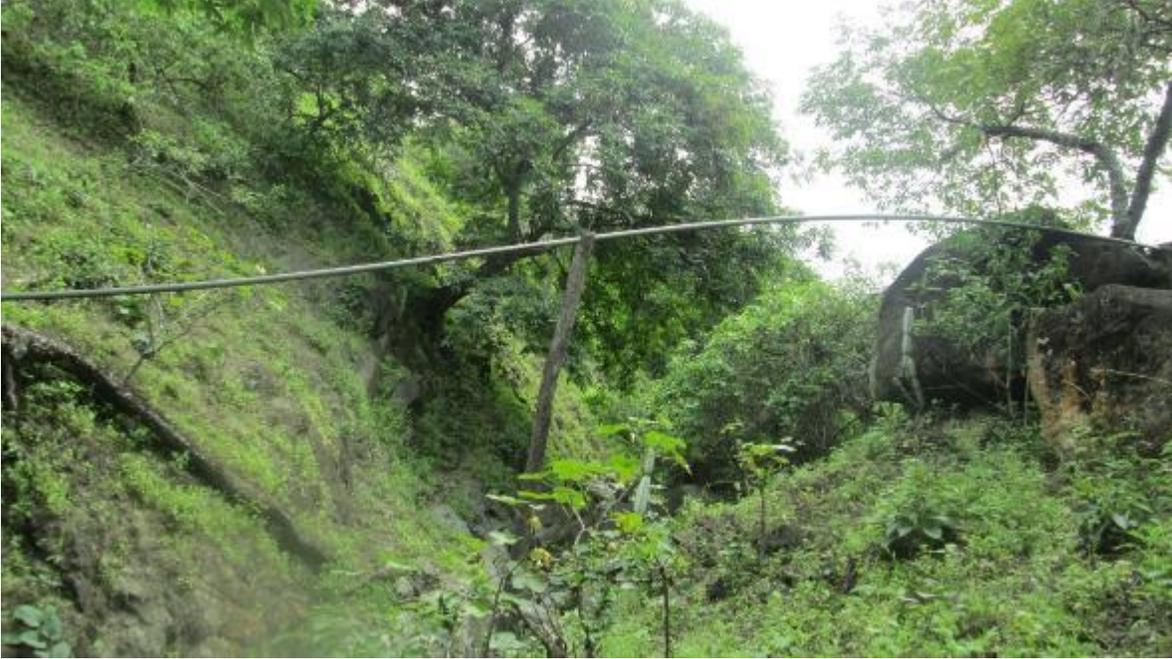
Fotografía 8 Pase aéreo Con Tubería PVC en mal estado

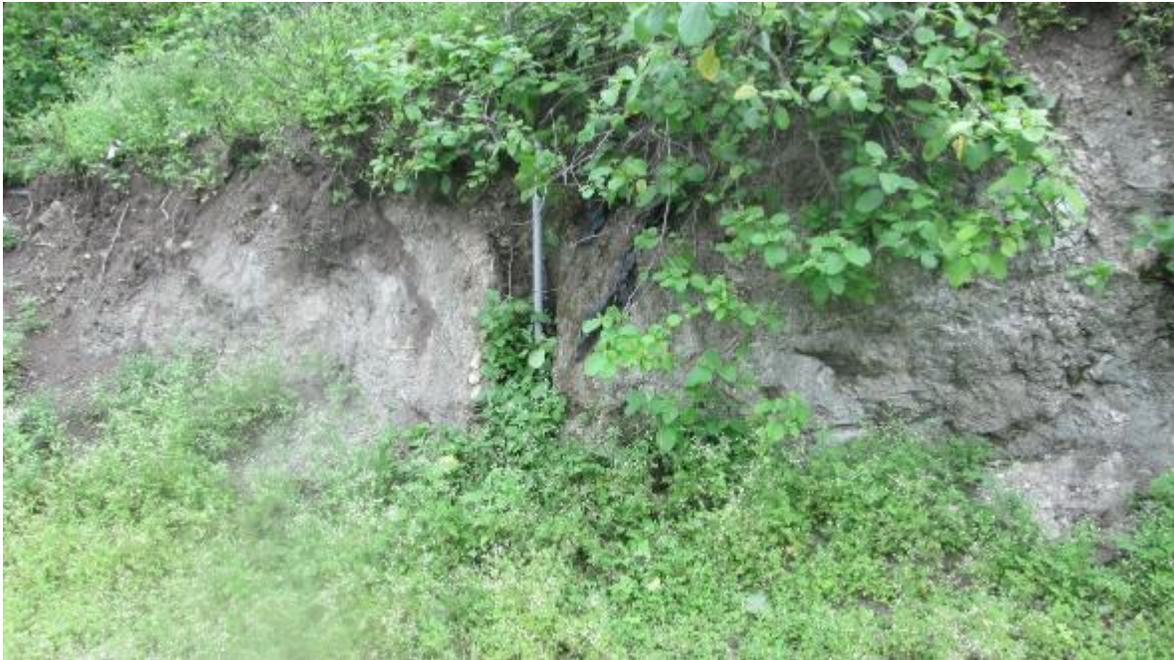
Fotografía 19 Tubería expuesta en mal estado Sector La Florida
