**FACULTAD DE INGENIERÍA Y ARQUITECTURA
CARRERA PROFESIONAL DE INGENIERÍA CIVIL**

**SISTEMA DE AGUA POTABLE Y CONDICIÓN SANITARIA DEL
CENTRO POBLADO DE UNIÓN POTRERO, DISTRITO DE
CHUSCHI, CANGALLO, AYACUCHO – 2022.**

**TESIS PARA OBTENER EL TÍTULO PROFESIONAL
DE INGENIERO CIVIL**

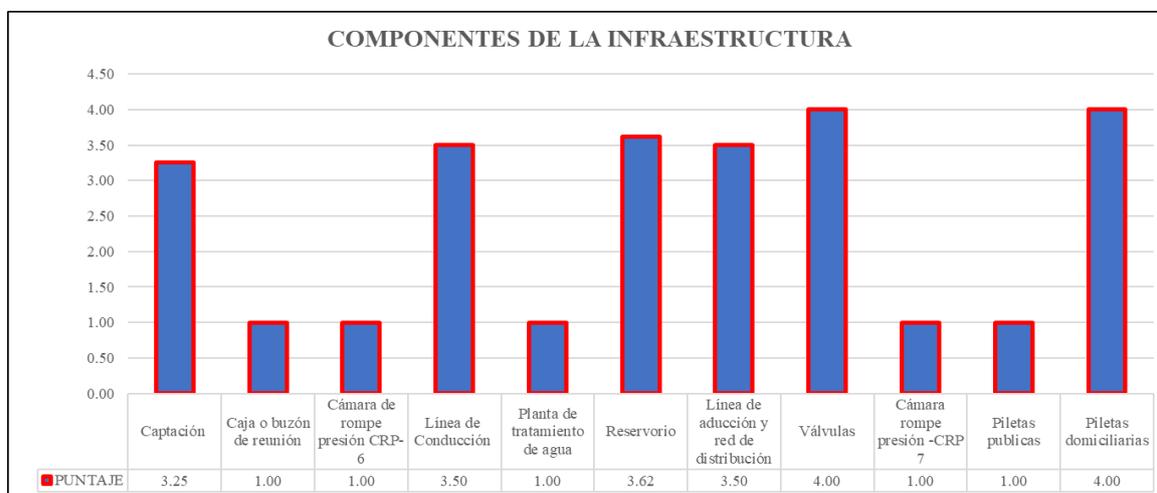
Figura 1.

Estado de la Infraestructura.

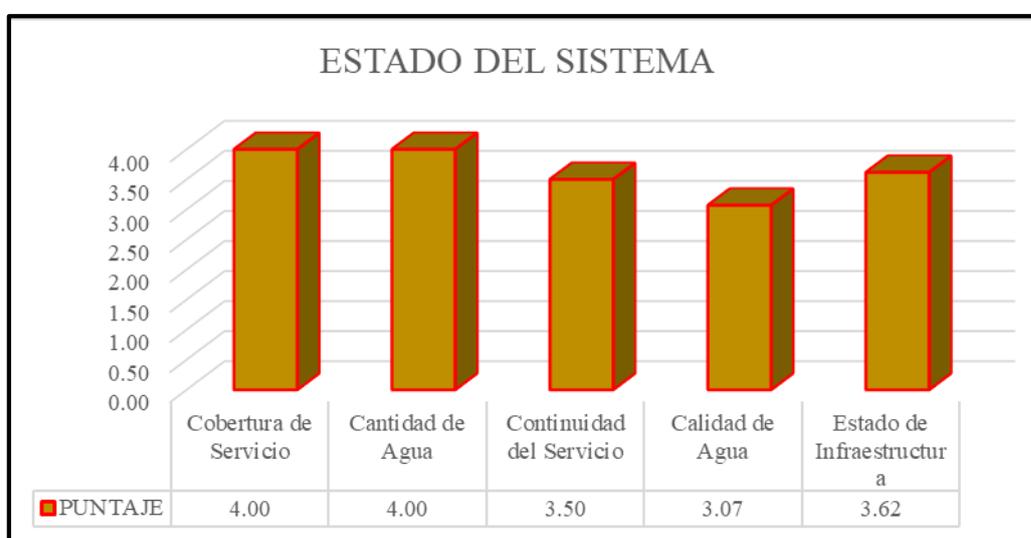
Figura 2.

Estado del Sistema de Unión Potrero

Puntuación de la primera variable se determinó al promediar los valores de cada componente del estado del sistema de la tabla 7. En consecuencia, se obtuvo 3.64 puntos el puntaje del estado del sistema.

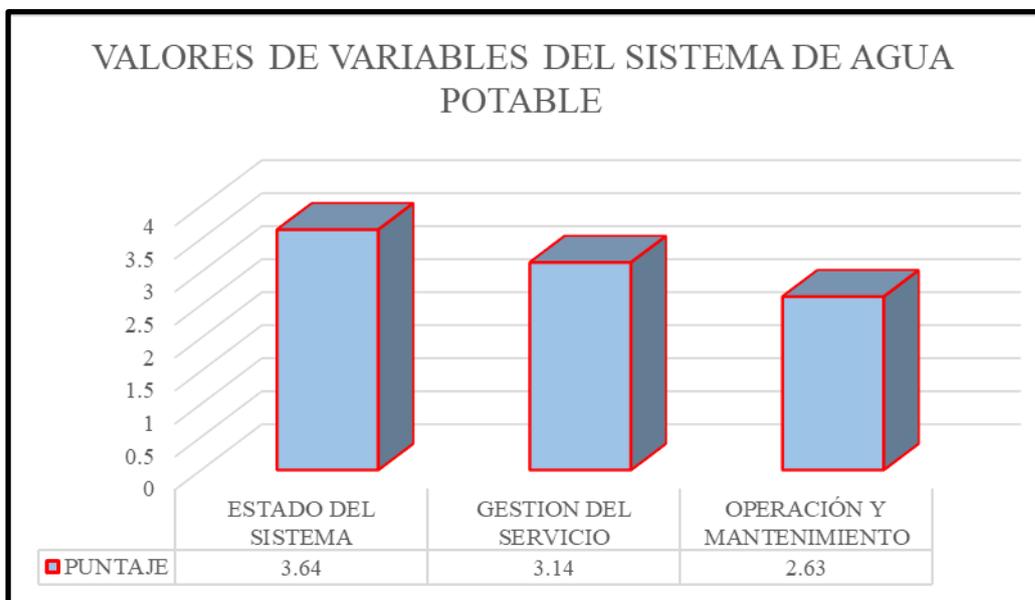
Figura 3.

Resumen de las variables del Sistema de agua.

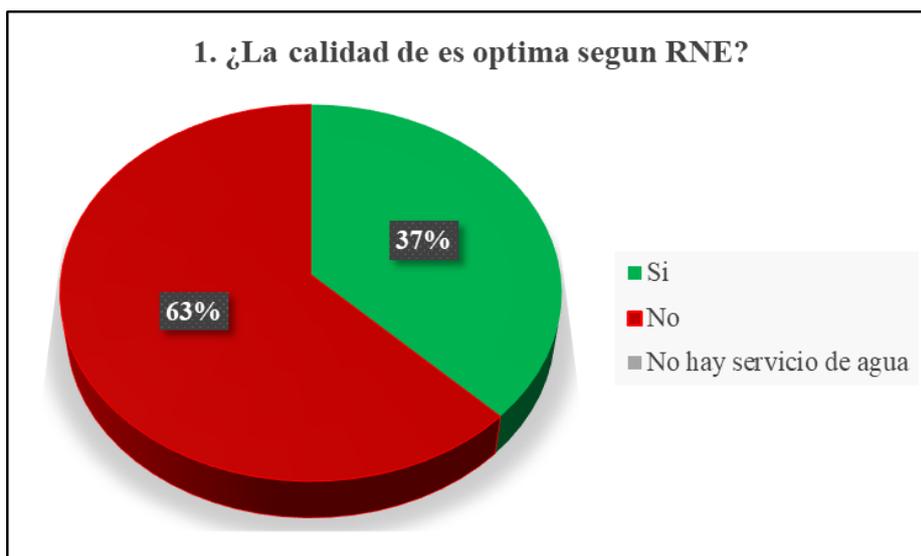
Figura 4.

Gráfico sobre la calidad de agua

Interpretación: De la Figura 4, El 37% de los encuestados, afirman que la calidad de agua es óptima según RNE y el 63% indica que no es óptima; por lo que se le asigna el puntaje de 2 como se indica en la ficha de valoración de condición sanitaria de la población.

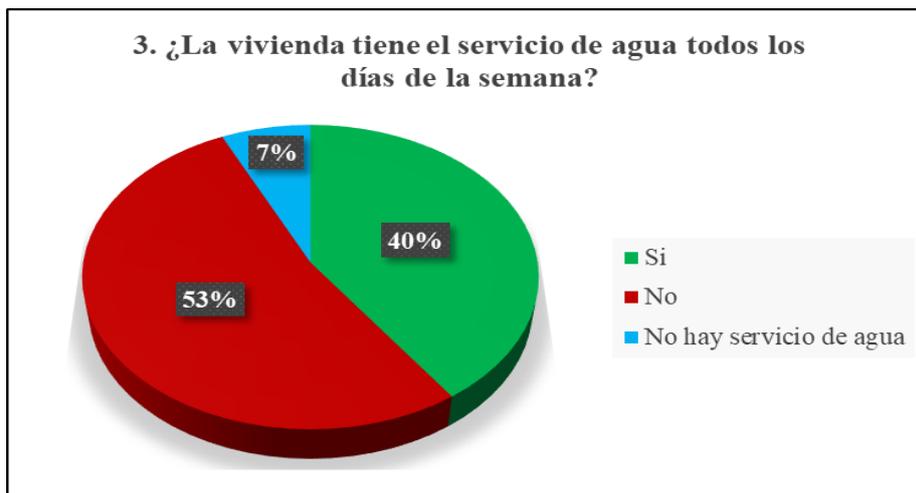
Figura 6.

Gráfico sobre la continuidad del servicio de agua potable

Interpretación: De la Figura 06, El 40% de los encuestados, afirman que, si la tienen agua todos los días de la semana y el 53% indica que no y 7% indican que a veces no tienen agua; por lo que se le asigna el puntaje de 2 como se indica en la ficha de valoración de condición sanitaria de la población.

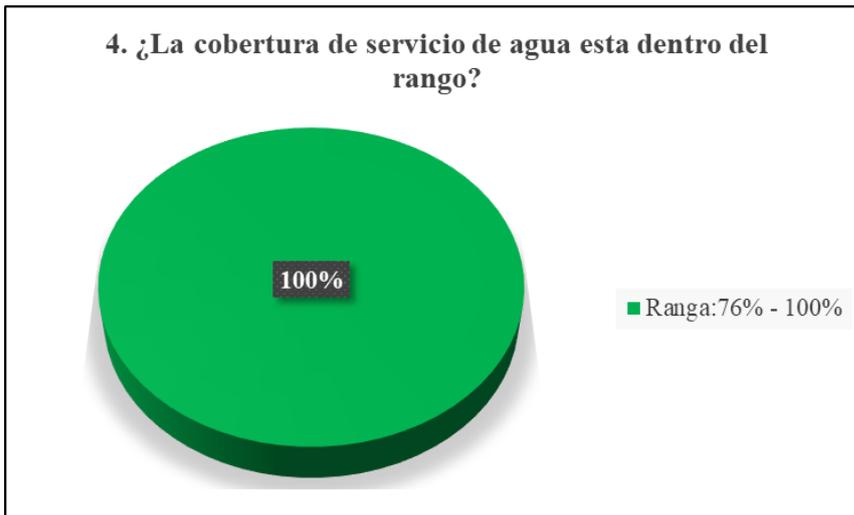
Figura 7.

Gráfico sobre la cobertura de servicio

Interpretación: De la Figura 07, el 100% de los encuestados, afirman que todos tiene servicio de agua para consumo humano; por lo que se le asigna el puntaje de 3, según la ficha de valoración de condición sanitaria de la población.

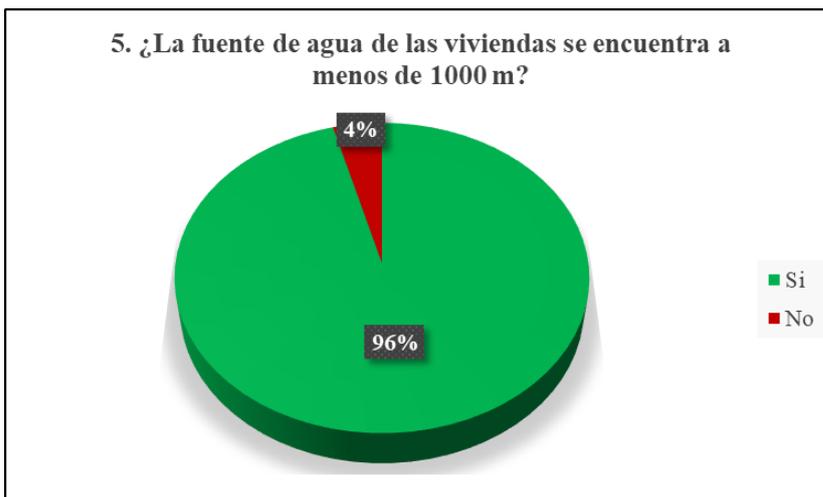
Figura 8.

Gráfico de la ubicación de las fuentes de agua de las viviendas

Interpretación: De la Figura 08, El 96% de los encuestados, afirman que todos tiene servicio de agua para dentro de sus viviendas; por lo que se le asigna el puntaje de 3, según la ficha de valoración de condición sanitaria de la población.

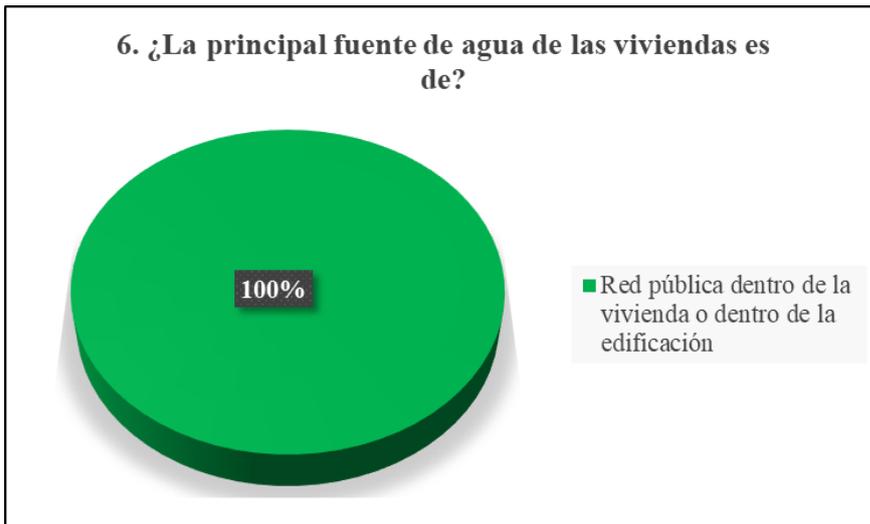
Figura 09.

Fuente de abastecimiento de servicio de agua de las viviendas

Interpretación: De la Figura 09, el 100% de los encuestados, afirman que principal fuente de agua de sus viviendas es de la red pública y se encuentran dentro de sus viviendas; por lo que se le asigna el puntaje de 3, según la ficha de valoración de condición sanitaria de la población.

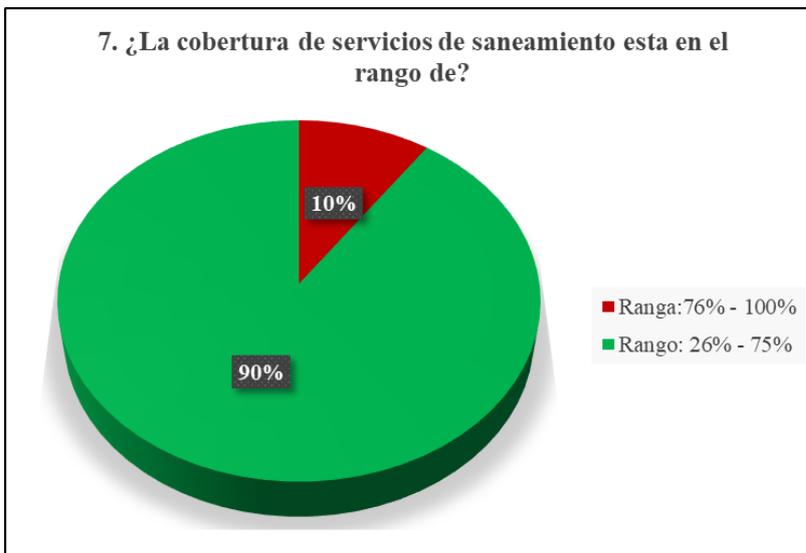
Figura 10.

Cobertura de servicios de saneamiento

Interpretación: De la Figura 10, el 90% de los encuestados, afirman que la cobertura de saneamiento se encuentra en el rango 26% - 75%; por lo que se le asigna el puntaje de 2, tomando en cuenta la ficha de valoración de condición sanitaria de la población.

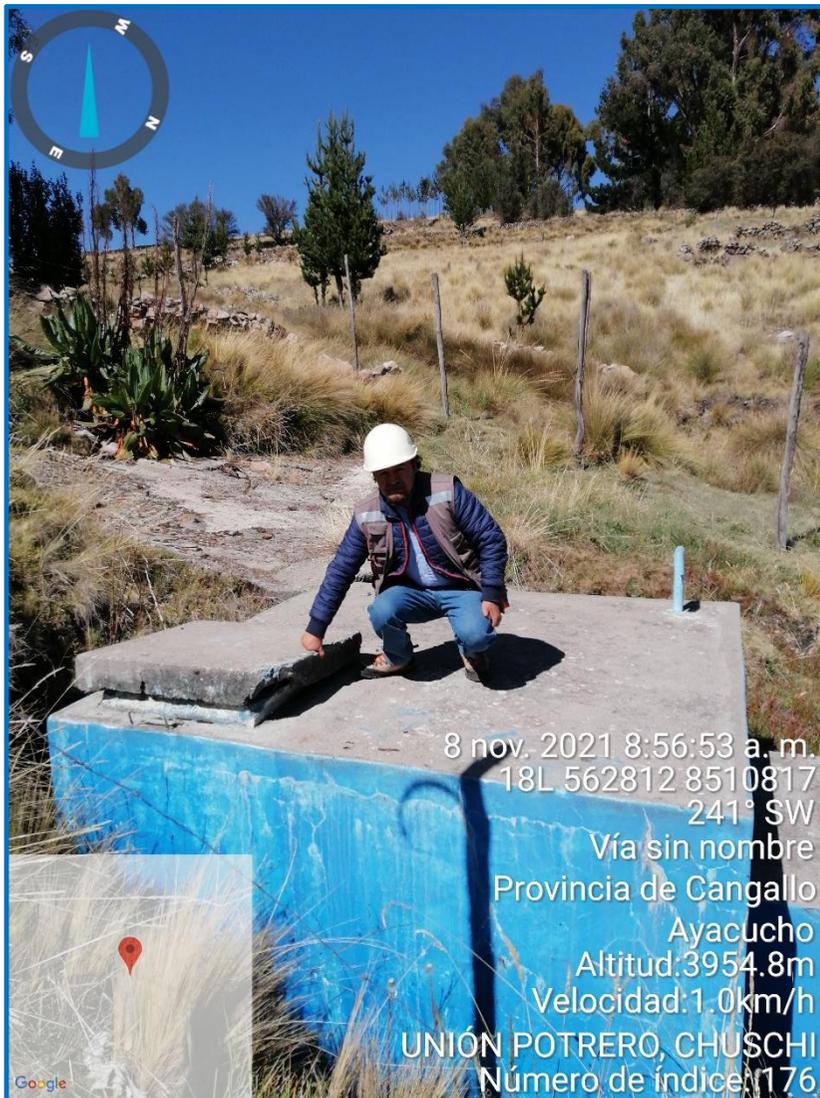
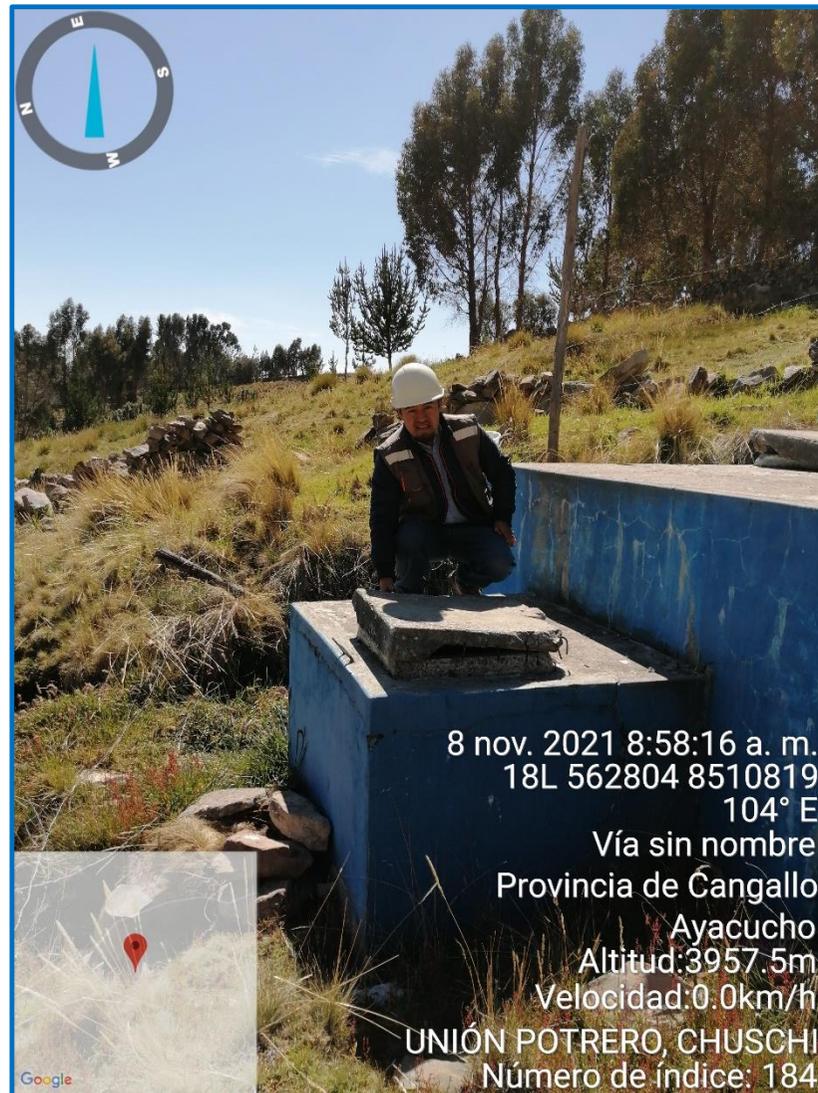
Fotografías 03 y 04: Evaluación del reservorio del centro poblado de Unión Potrero.

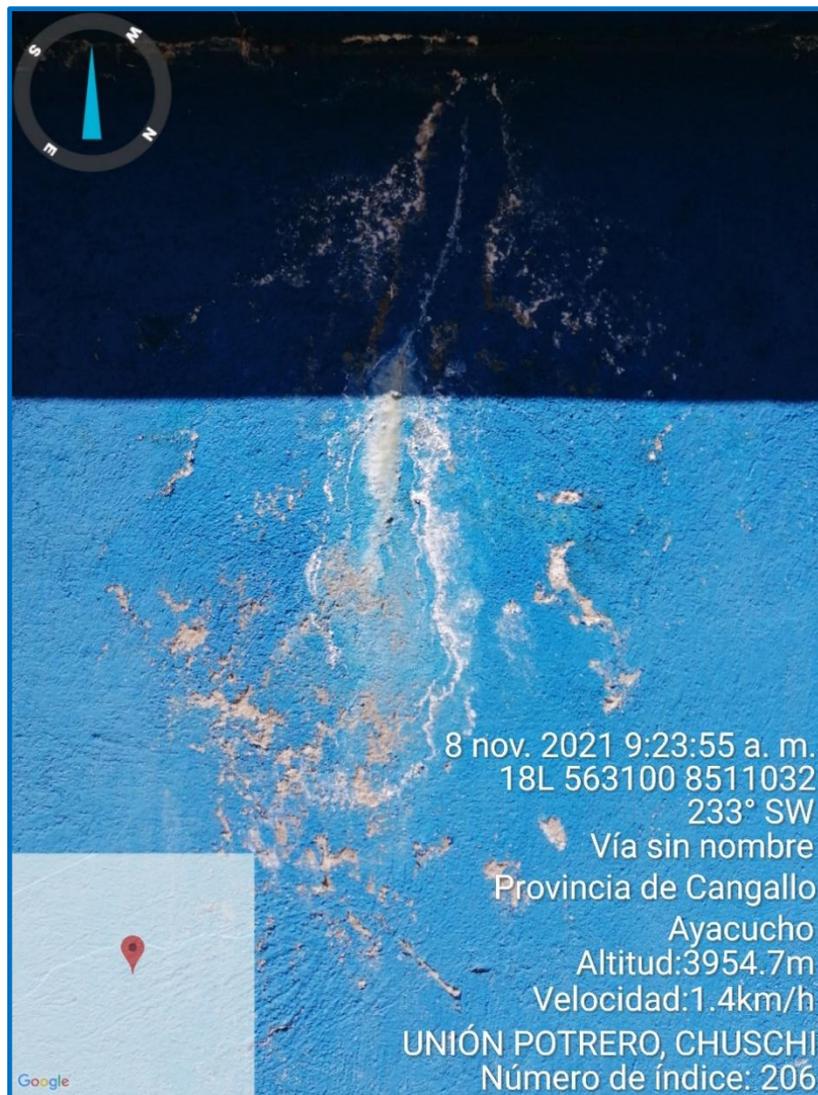
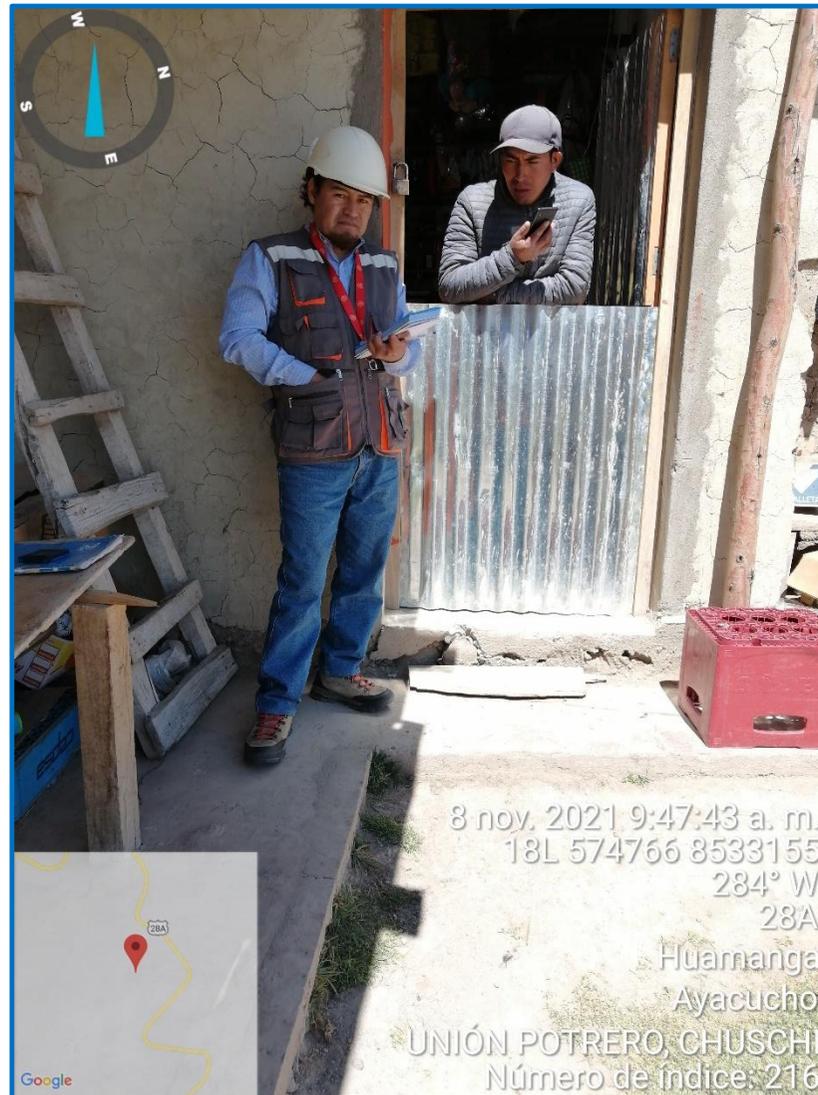
Fotografía 07 y 08: Evaluación de fisuras existentes en el reservorio y haciendo la respectiva encuesta a los pobladores.

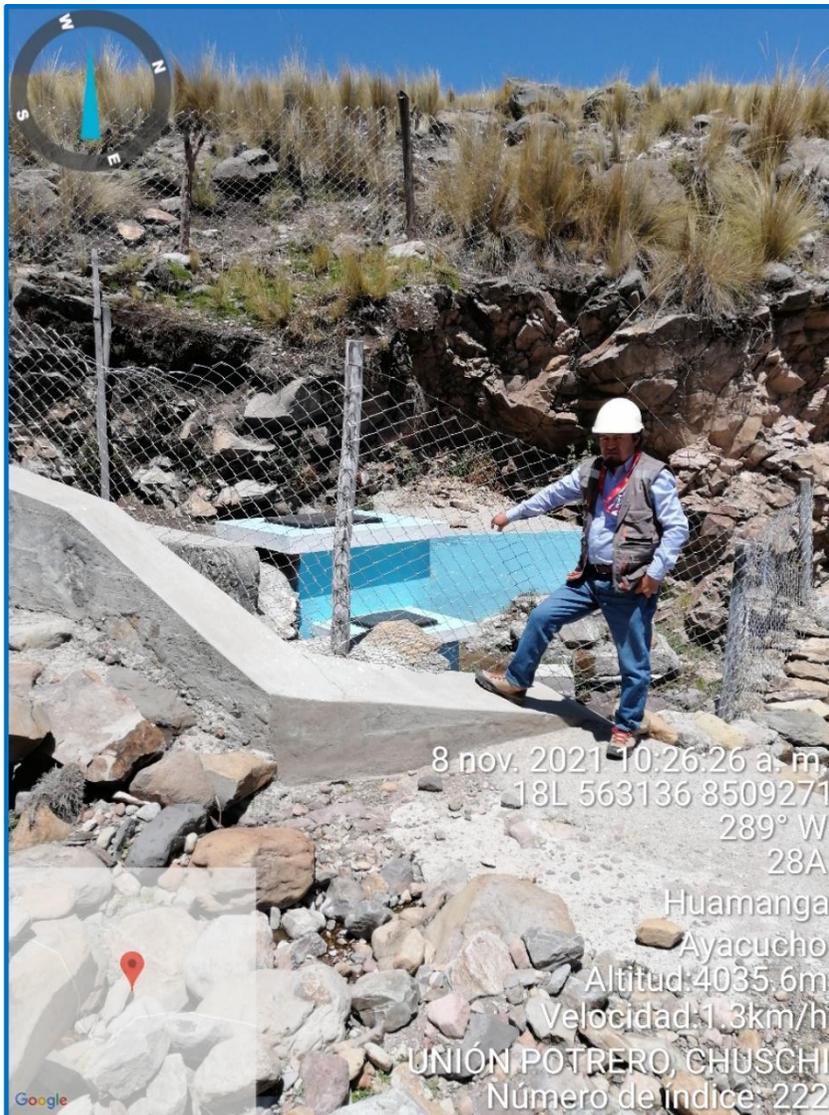
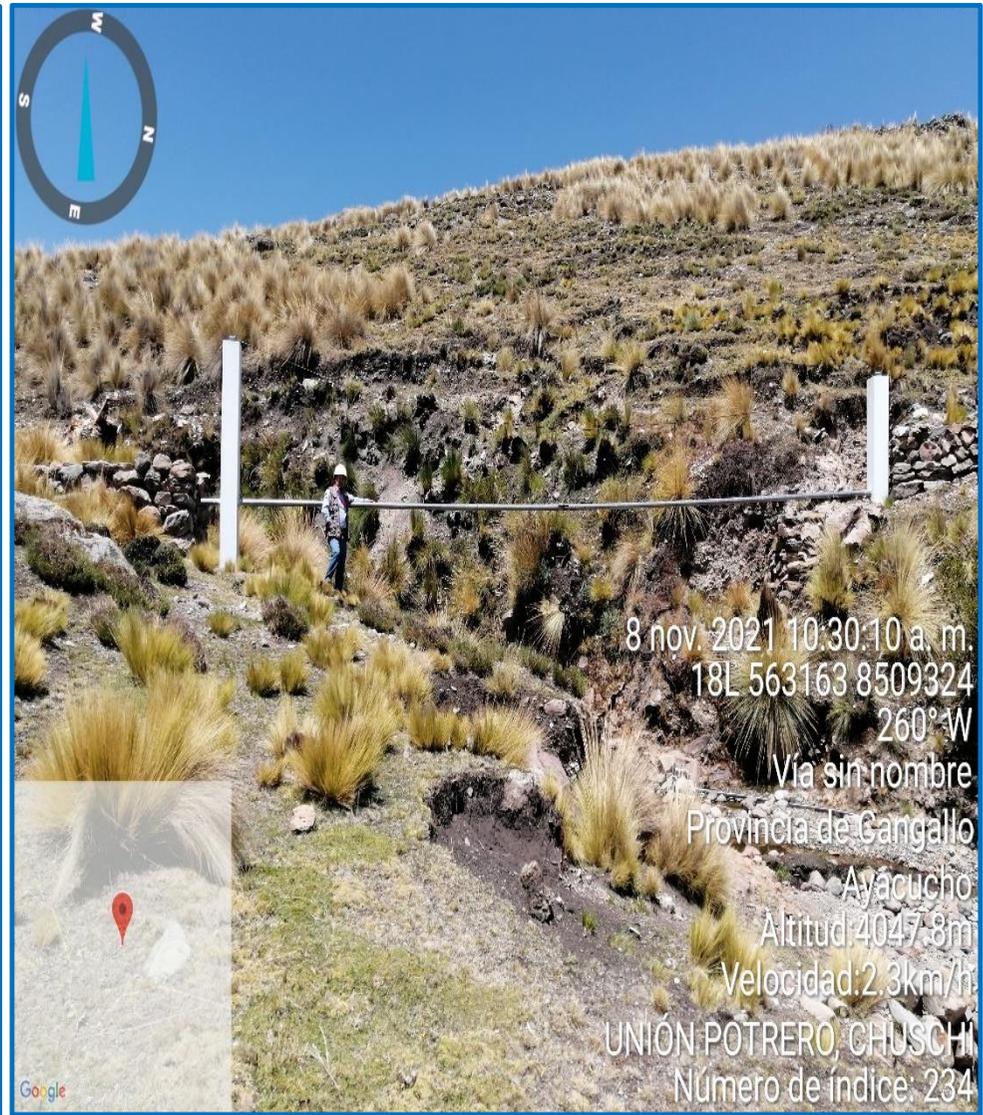
Fotografía 09 y 10: Evaluación de la captación y la línea de conducción expuesta a la intemperie.

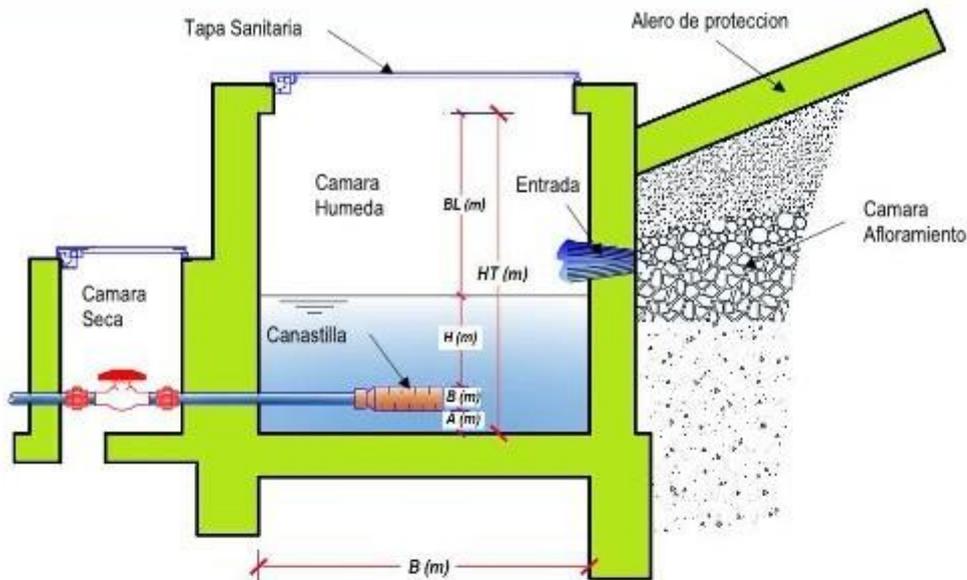
4 .- CALCULO DE LA ALTURA DE LA CAMARA HUMEDA

FORMULA	DESCRIPCION	DATOS	CANT	UND	RESULTADO
$H = 1.56 + \frac{V^2}{2g}$	Velocidad de salida	V:	1.50	m/s	Altura dinamica del agua
	Gravedad	g:	9.81	m/s ²	
	Altura util	H:	0.20	m	
$HT = A + B + H + BL$	Sedimentacion de arena min 10cm	A:	0.10	m	Dimensionamiento de la canastilla
	Diametro de salida agua	B:	0.40	m	
	Borde libre (10 - 40 cm)	BL:	0.40	m	
	Altura total	HT:	1.00	m

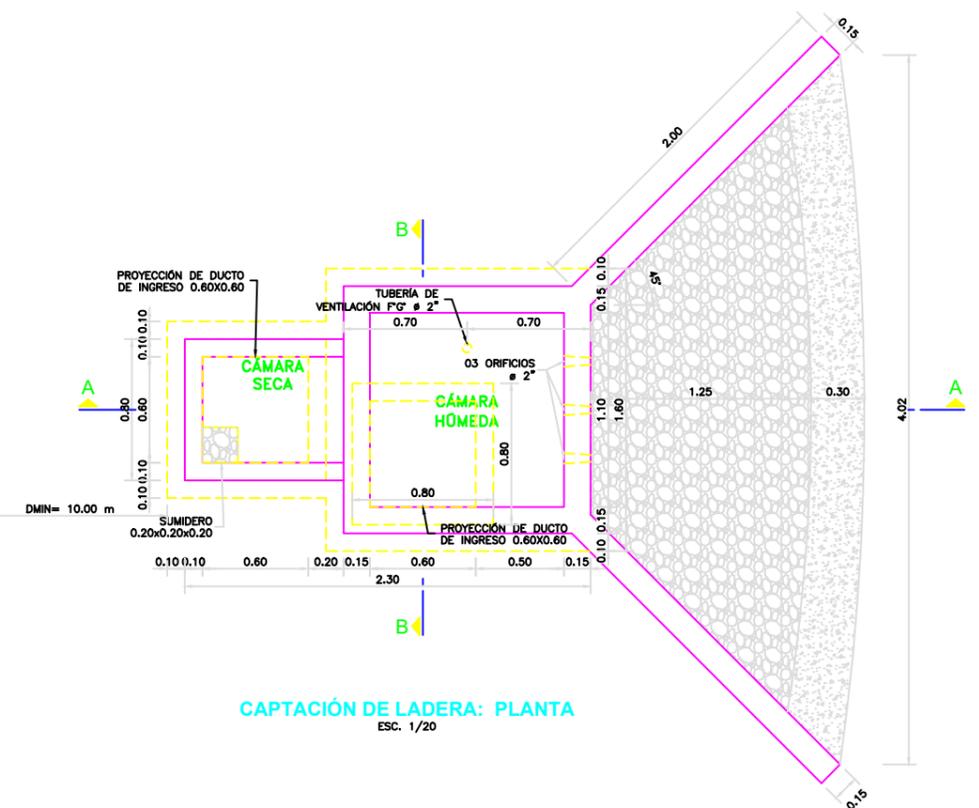
CAPTACIÓN DE LADERA: PLANTA
ESC. 1/20

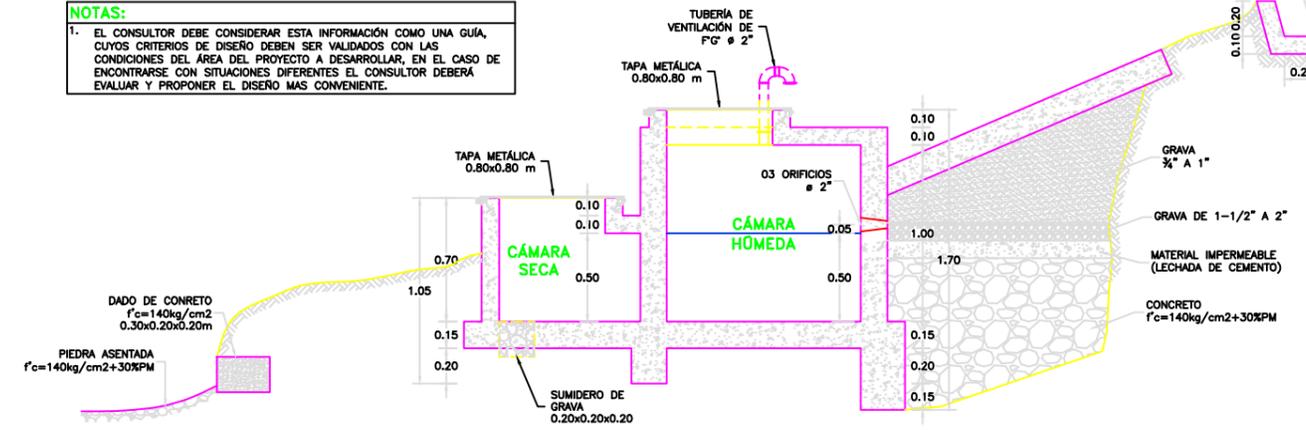
CAPTACIÓN DE LADERA: CORTE A-A
ESC. 1/20
