**EVALUACIÓN DEL SISTEMA DE AGUA POTABLE PARA  
MEJORAR SU CONDICIÓN SANITARIA DE LA LOCALIDAD DE  
SANTO DOMINGO, MORROPON – PIURA 2022**

**TESIS PARA OBTENER EL TÍTULO PROFESIONAL DE INGENIERO  
CIVIL**

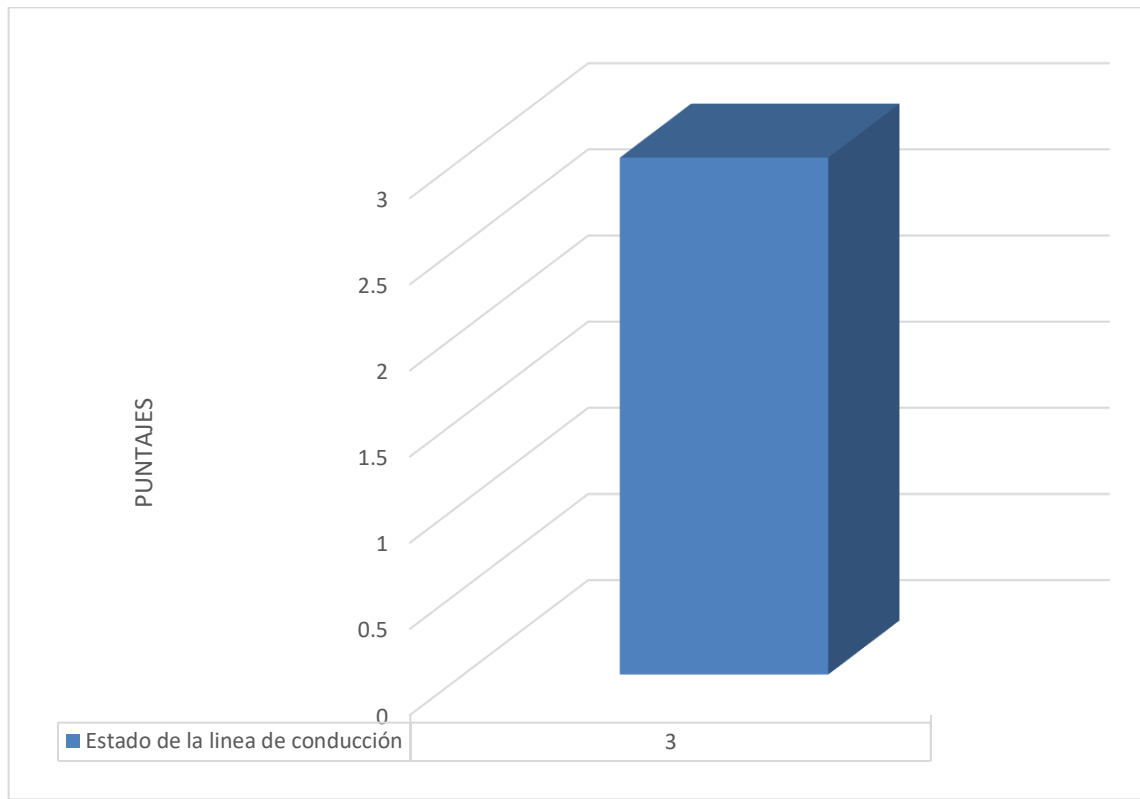
**Figura 10**

*Estado de la Línea de conducción*

**Interpretación:** Este componente se encuentra según tabla 27 en un puntaje de 3, lo indica que la mayoría de tubería se encuentra enterrada de forma parcial y no se encuentra expuesta en situación de riesgo o en un estado operativo deficiente. Su estado en el proceso de evaluación resultado regular.

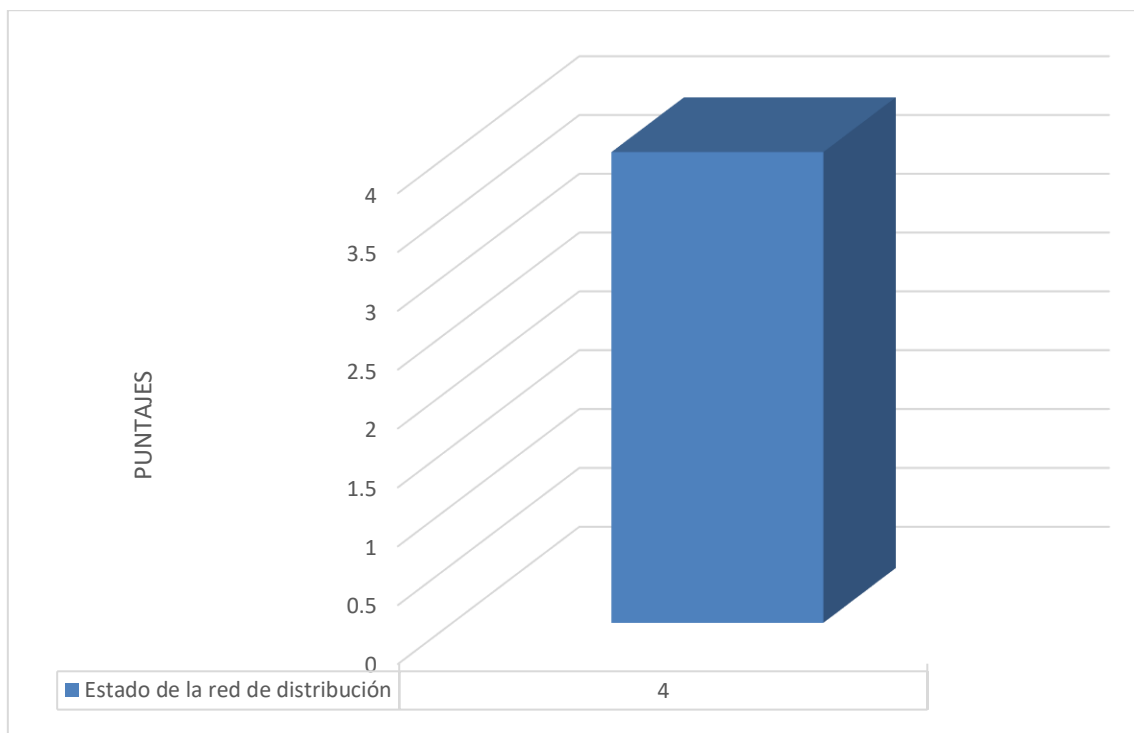
**Figura 13**

*Estado de la red*

**Interpretación:** En la tabla 30 según los datos recolectados y la evaluación resultó una asignación de 4 puntos, graficados en la figura 13. Lo cual indica que este componente del sistema se encuentra en buen estado.
