**UNIVERSIDAD CATÓLICA DE TRUJILLO
BENEDICTO XVI**

**DISEÑO PARA EL MEJORAMIENTO DEL SISTEMA DE
SANEAMIENTO BÁSICO DEL CENTRO POBLADO SANTA
CASA, DISTRITO DE HUARAZ, ÁNCASH – 2022**

**TESIS PARA OBTENER EL TÍTULO PROFESIONAL EN
INGENIERIA CIVIL**

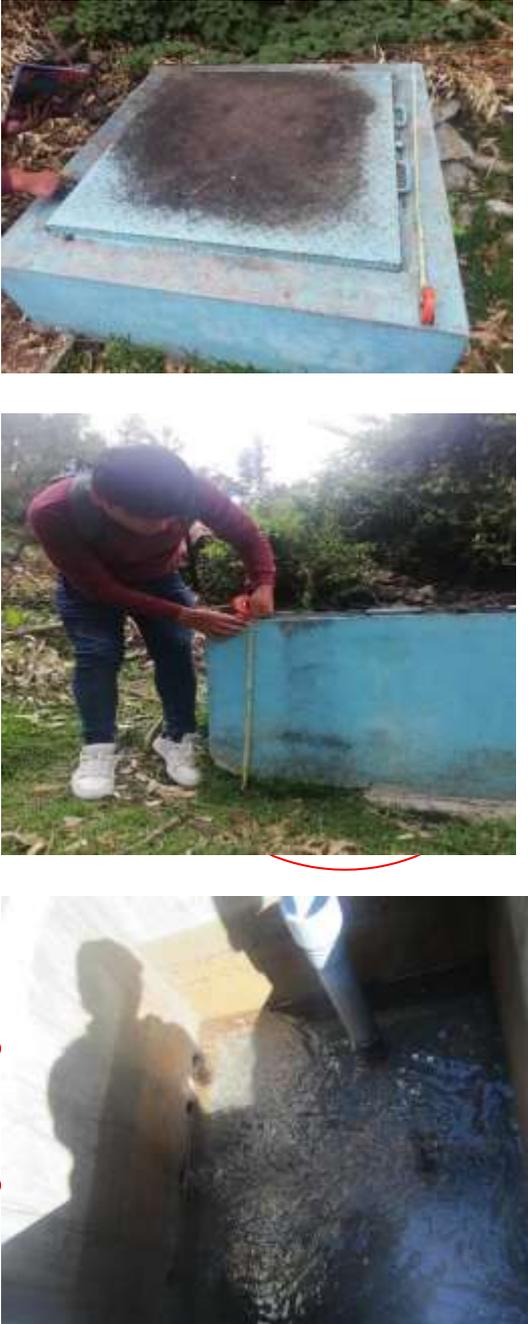
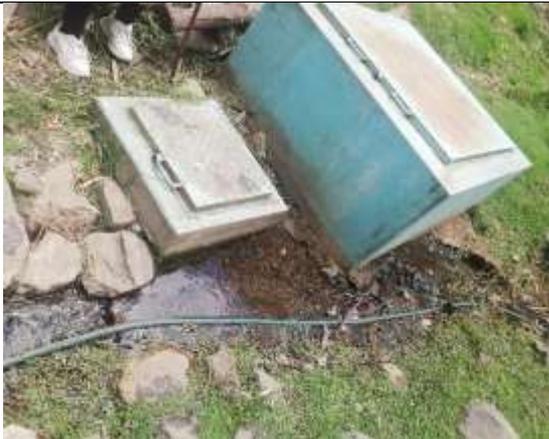
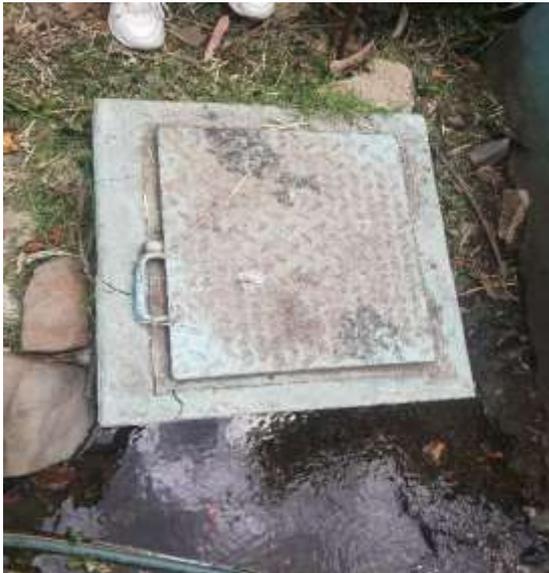
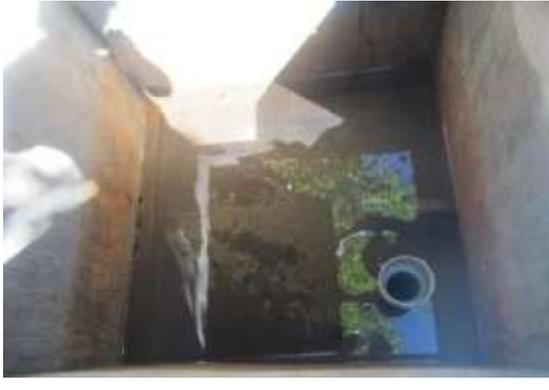
CAPTACION TIPO LADERA DE CONCRETO	Características físicas:	Condición actual:
<p>Cámara de Captación 01:</p>

<ul style="list-style-type: none"> • Cámara Húmeda: Largo: 1.15m Ancho: 1.15m Alto: 1.00m • Caja de válvula: Largo: 0.50m Ancho: 0.50m Alto: 0.50m • Tubería: Ingreso 04 Tuberías PVC 1 ½". Salida Tubería PVC Diámetro 2". Rebose con PVC 4" a 2" y tubería PVC 2". • Tapa: Tapa metálica 1mx1m • Cámara seca: No existe cámara seca. • Características del agua: Color: cristalino. Sabor: insaboro. Olor: inoloro. • No cuenta con protección de cerco perimétrico. 	<ul style="list-style-type: none"> • Se encuentra hidráulicamente operativo. • Se observan patologías de fisuras, moho y desintegración en todas sus caras exteriores. • Se observa oxidación y acumulación de sedimentos en el interior de la cámara húmeda. • La tapa metálica esta corroída y oxidada. • La pintura presenta desgaste. • Se evidencia filtraciones de agua superficial dentro de la cámara húmeda. • El nivel del cono de rebose se encuentra más arriba de los agujeros de entrada.

<p>Cámara de Captación 02:</p>	<ul style="list-style-type: none"> • Cámara Húmeda: 	<ul style="list-style-type: none"> • Se encuentra operativo.

<p>Largo: 1.15m Ancho: 1.15m Alto: 1.00m</p> <p>• Caja de válvula: Largo: 0.50m Ancho: 0.50m Alto: 0.50m</p>	<ul style="list-style-type: none"> • Se observan patologías de fisuras, moho y desintegración en todas sus caras exteriores. • La tapa metálica esta corroída y oxidada. • La caja de válvulas presenta deterioro, filtraciones y grietas.

<p>• Tubería: Ingreso 03 Tuberías PVC 1 ½". Salida Tubería PVC Diámetro 2". Rebose con PVC 4" a 2" y tubería PVC 2".</p>	<ul style="list-style-type: none"> • Se observa un curso de agua superficial adyacente a la estructura. • Presenta oxidación y acumulación de sedimentos dentro de la cámara húmeda. • El nivel del cono de rebose se encuentra más arriba de los agujeros de entrada.

<p>• Tapa: Tapa metálica 1mx1m</p> <p>• Cámara seca: Caja de concreto de 50x50cm. Con tapa metálica de 30x30.</p> <p>• Características del agua: Color: cristalino. Sabor: insaboro. Olor: inoloro.</p>	<ul style="list-style-type: none"> • Presenta oxidación y acumulación de sedimentos dentro de la cámara húmeda. • El nivel del cono de rebose se encuentra más arriba de los agujeros de entrada. • La pintura presenta desgaste. • El caudal captado es mínimo y su flujo es muy lento ya que no ingresa mucho caudal del manantial.

Según las características físicas y su condición actual, la estructura de captación presenta serio desgaste, deficiencias de diseño falta de cerco perimétrico, y no garantiza la sanidad del agua, incumpliendo la normativa por lo que es deficiente.

- ❖ Se recomienda que los usuarios y autoridades de la localidad de Santa Casa y los dirigentes del JASS, inicien la gestión para corregir los problemas presentados en las estructuras de captación, la cual no garantiza la sanidad del agua captada, además de la construcción de cercos perimétricos en las estructuras de captación y planta de tratamiento PTAR01 y PTAR 02, ante las autoridades del municipio distrital o provincial ya que es necesario proteger a dichas estructuras de posibles daños y contaminación por personas ajenas o animales.

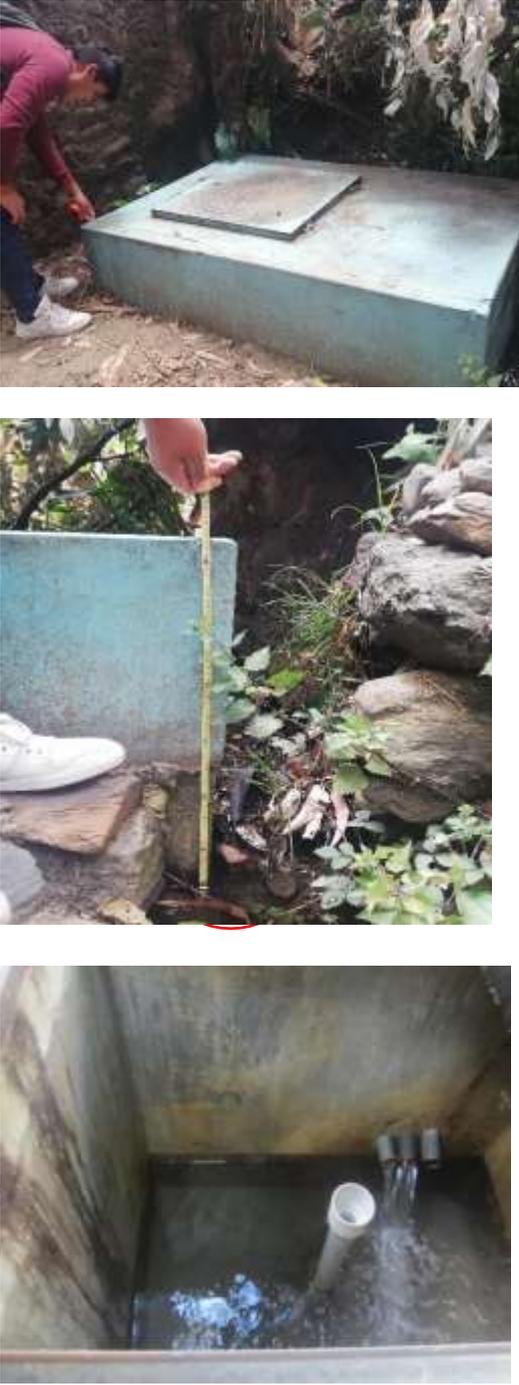
CAMARA DE REUNION DE CONCRETO	Características físicas:	Condición actual:

<ul style="list-style-type: none"> • Dimensiones: Largo: 1.40m Ancho: 1.20m Alto: 1.00m • Tapa: Tapa metálica 60x60m • Tubería: Ingreso 02 Tuberías PVC 2". Salida Tubería PVC Diámetro 2". • Ventilación: Tubería de ventilación de PVC de 3". • Rebose: Tubería PVC de 2" con cono de 4" a 2". • No cuenta con protección de cerco perimétrico. 	<ul style="list-style-type: none"> • Se encuentra operativo. • Se observan patologías de fisuras, y desintegración en todas sus caras exteriores. • La tapa metálica esta corroída y oxidada. • Existe oxidación en las paredes interiores de la cámara. • Se observa filtración de agua superficial dentro de la cámara de reunión. • La pintura exterior presenta desgaste. • Solo ingresa caudal por dos tuberías. • Se observa un curso de agua superficial adyacente a las estructuras.

Según las características físicas y su condición actual, la cámara de reunión presenta serio desgaste, filtraciones de agua externa, contaminación y no garantiza la sanidad del agua captada, incumpliendo la normativa por lo que es calificada como deficiente.

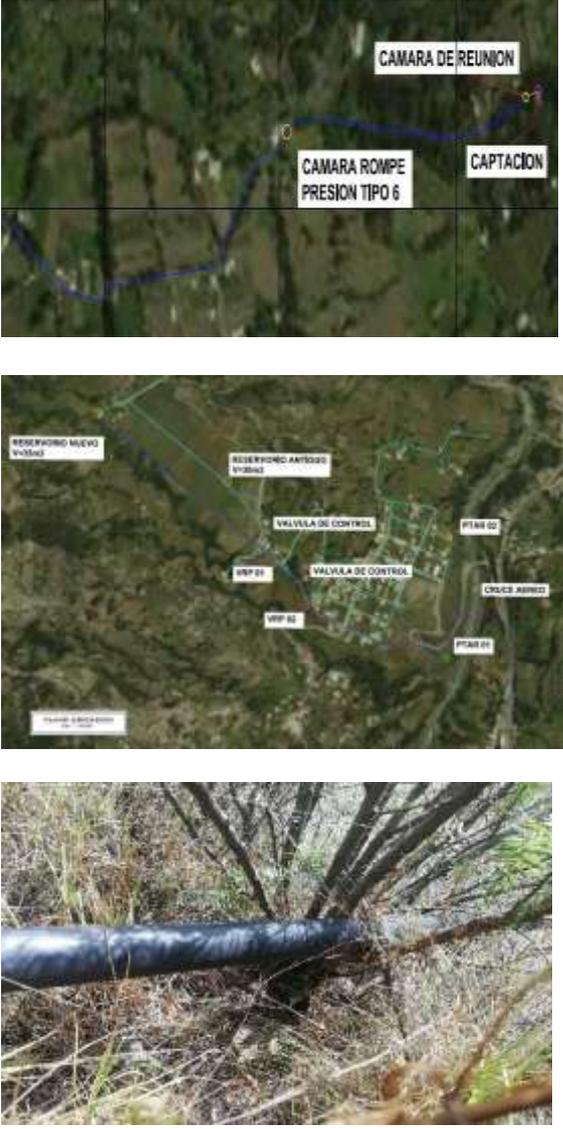
LINEA DE CONDUCCION TUBERIA HDPE DE 3"	Características físicas:	Condición actual:
<p>Línea de conducción.</p>

<ul style="list-style-type: none"> • Dimensiones: CAP 01 – CR: Tub. PVC Ø 2” L=40m. CAP 02 – CR: Tub. PVC Ø 2” L=30m. CR – CRP6 1: Tub. HDPE Ø 3” L=0.416km. CRP6 – CRP6 2: Tub. HDPE Ø 3” L=1.07km. CRP6 2 – RESERVORIO: Tub. HDPE Ø 3” L=2.34km. 	<ul style="list-style-type: none"> • Las tuberías se encuentran operativas. • No se observó filtración en su recorrido. • No se observó tuberías expuestas hasta llegar al pase aéreo. • Luego del pase aéreo, la línea de conducción llega hasta el reservorio nuevo en la parte alta del C.P. Santa Casa.

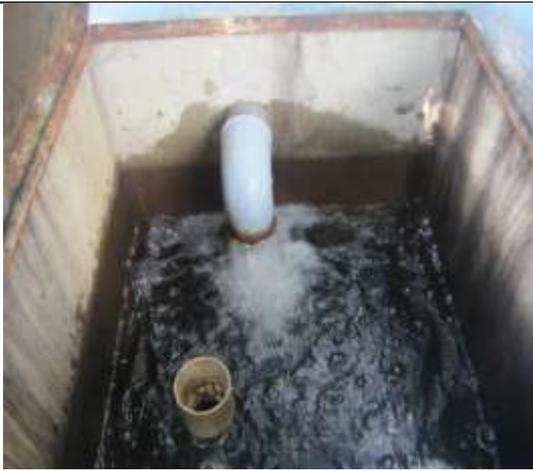
<ul style="list-style-type: none"> • Dimensiones: Largo: 1.15m Ancho: 1.00m Alto: 1.00m 	<ul style="list-style-type: none"> • Se encuentra operativo. • Se observan patologías de

<ul style="list-style-type: none"> • Tapa: Tapa metálica 60x60m • Tubería: Ingreso 01 Tuberías PVC 4" con un codo 4". Salida Tubería PVC Diámetro 2" que tiene una canastilla de PVC de 3" a 2" • Rebose: Tubería PVC de 2" con cono de 4" a 2" 	<ul style="list-style-type: none"> • fisuras y desintegración. • La tapa metálica esta oxidada y corroída. • Se observa filtraciones y oxidación en sus paredes interiores, en las tuberías y cono de rebose. • La pintura exterior presenta desgaste.
---	---	--

Según las características físicas y su condición actual, las 02 estructuras de CRP6 presentan serio desgaste, oxidación, filtración de agua externa y no garantiza la sanidad del agua captada, incumpliendo la normativa por lo que es calificada como deficiente.

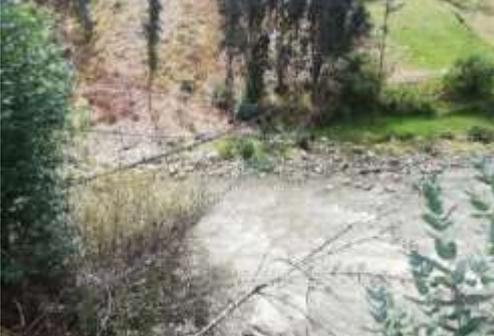
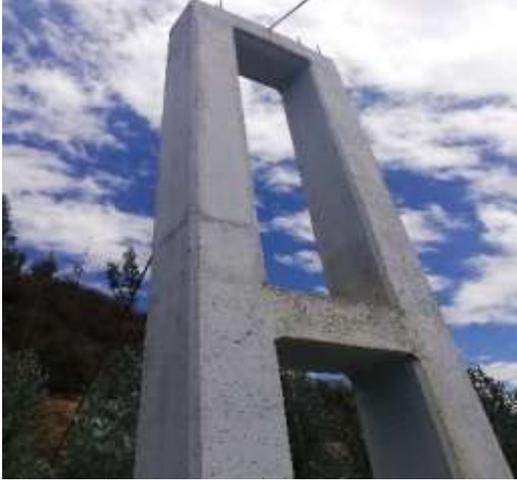
ESTRUCTURA DE PASE AEREO:	Características físicas:	Condición actual:

<ul style="list-style-type: none"> • Dimensiones: Largo: 50m Tubería: HDPE de 3". • Estructura: Pare aéreo con estructura de concreto tipo torre en ambos extremos. H= 6m. Datos de anclaje de concreto de 50x50x80cm. • Cables: Cables de acero anclados mediante dados de concreto y Péndulos que sostienen a la 	<ul style="list-style-type: none"> • Se encuentra operativo. • Se observan patologías de fisuras en las torres de concreto. • Presenta oxidación y corrosión en los accesorios de acero como son los cables, péndulos y abrazaderas. • La pintura de la torre de concreto presenta desgaste en ambos extremos del pase aéreo.

tubería al largo del cable. • Tubería: Tubería HDPE de 3".	
---	---	--

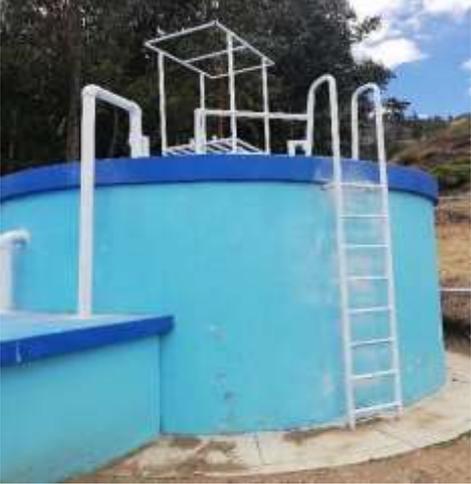
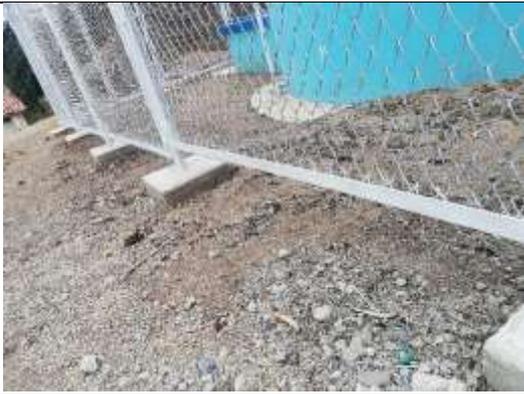
RESERVORIO 01:	Características físicas:	Condición actual:
Reservorio Circular.

• Dimensiones: Diámetro: 4.50m Alto: 3.00m Capacidad: 35m ³ Tapa circular concreto D=80cm. • Cámara de válvulas: Largo: 1.30m Ancho: 1.15m Alto: 1.00m Tapa metálica 80x80cm • Tubería: Ingreso tubería PVC 3" con un codo 3". Salida Tubería PVC Diámetro 2" que tiene una canastilla de PVC de 3" a 2" • Cerco perimétrico:	• Se encuentra operativo. • Se desarrolla desinfección de agua mediante hipoclorador. • No se observan fisuras ni otras patologías. • Se encuentra pintada y en buen estado. • El cerco perimétrico no cuenta con relleno por la parte inferior, por lo cual se puede ingresar fácilmente. • El año de construcción fue el 2013.

Mallas de acero con tuberías de acero.	
---	--	--

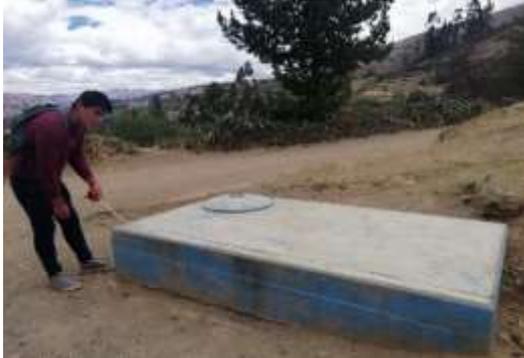
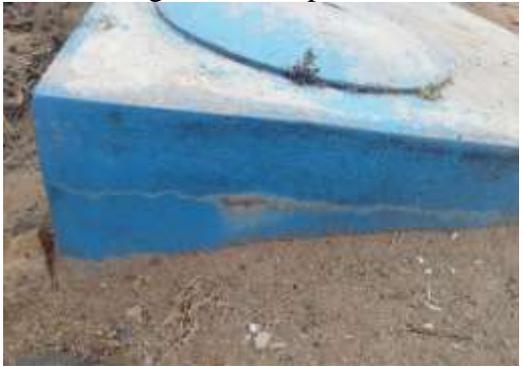
VALVULA REGULADORA:	Características físicas:	Condición actual:
Válvula Reguladora de presión 01.

<ul style="list-style-type: none"> • Dimensiones: Largo: 2.20m Ancho: 1.40m Alto: 1.0m • Tapa: Tapa concreto D=60cm • Tubería: Ingreso tubería PVC 3”. 	<ul style="list-style-type: none"> • Se encuentra operativo. • Se observan fisuras en sus caras exteriores. • Se observa una grieta grave a lo largo de la estructura. • Presentan desgaste y desintegración del revestimiento en sus caras exteriores. • La pintura presenta desgaste en toda su superficie • No existe cerco de protección exterior.
Válvula Reguladora de presión 02.

Válvula reguladora de presión de 3”.

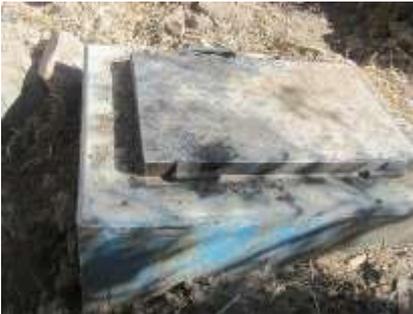
VALVULAS DE CONTROL:	Características físicas:	Condición actual:
<p>Se encontró 02 válvulas de control.</p>

<ul style="list-style-type: none"> • Dimensiones: Largo: 70cm Ancho: 50cm Alto: 50cm Tapa metálica 30x50cm • Accesorio: Llave de paso de 2”. 	<ul style="list-style-type: none"> • Se encuentra operativo. • La pintura se encuentra despintada. • La tapa está en proceso de oxidación y desgaste.

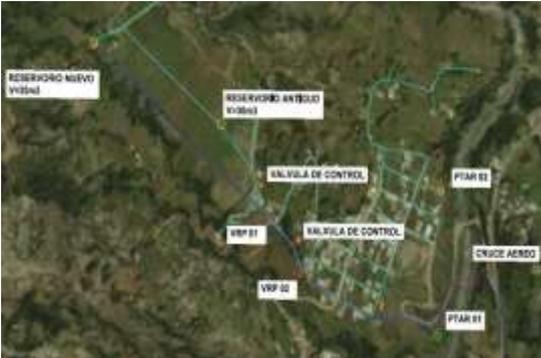
LÍNEA DE DISTRIBUCION TUBERIA HDPE DE 2”, 1 1/2” Y 1”	Características físicas:	Condición actual:
<p>Línea de distribución.</p>

<p>Tubería en Línea de distribución: RESERVORIO – VRP1: Tub. HDPE Ø 2” L=500m. VRP1 – VRP2: Tub. HDPE Ø 2” L=250m. VRP2 – VIVIENDAS: Tub. PVC Ø 2” Tub. PVC Ø 1 1/2” Tub. PVC Ø 1”</p>	<ul style="list-style-type: none"> • Las tuberías se encuentran operativas. • No se observó filtración en su recorrido. • No se observó tuberías expuestas. • La tubería de distribución inicia en la parte más alta del centro poblado.

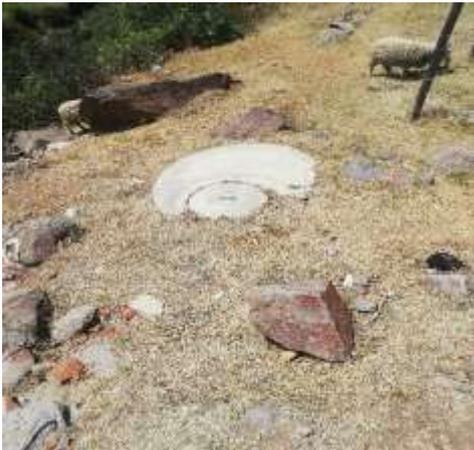
BUZONES DE DESAGUE:	Características físicas:	Condición actual:

<ul style="list-style-type: none"> • Dimensión: Diámetro: 1.50m Altura: variable. Material: Concreto Tapa de concreto con diámetro 60cm. • Altura: Variable de acuerdo a lo requerido. 	<ul style="list-style-type: none"> • Los buzones se encuentran operativos. • Se observa maleza alrededor de los buzones. • Algunos buzones se encuentran enterrados. • No presentan desbordes o colapsos según los pobladores.

Según las características físicas y su condición actual, los buzones no presentan filtraciones, u otras carencias, sin embargo, existe un pasaje denominado Guadalupido que no cuenta con el buzones y red de alcantarillado por lo que el sistema requiere de una ampliación de su cobertura, por lo que es calificada como deficiente.

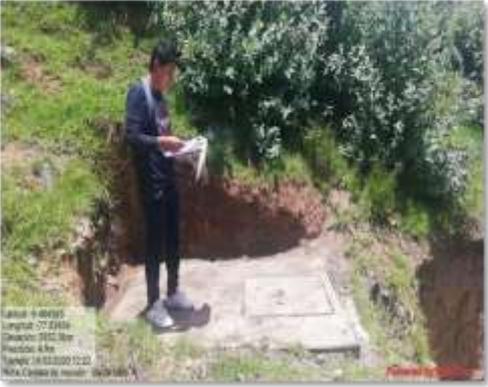
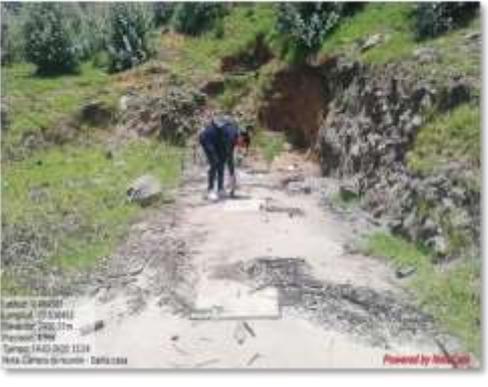
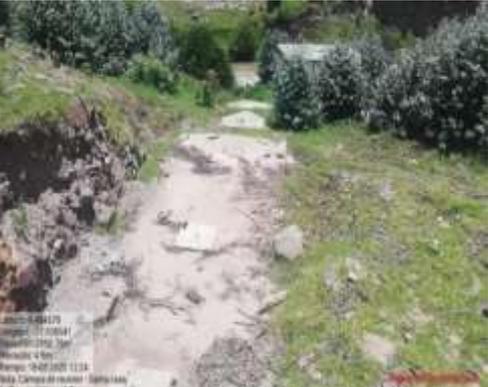
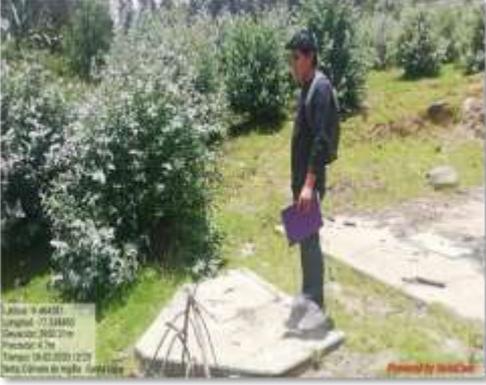
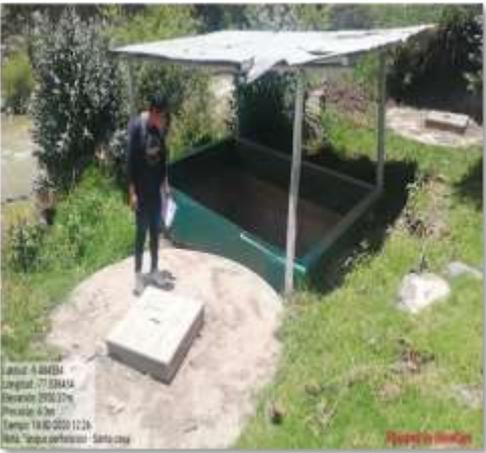
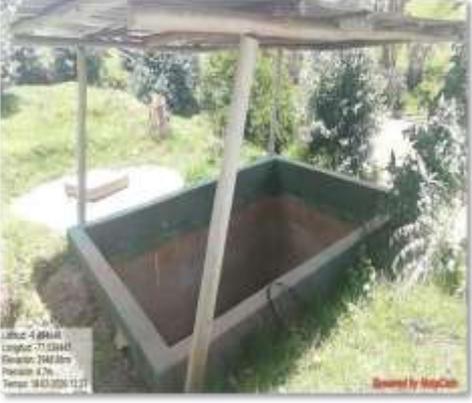
AGUAS RESIDUALES 01, TECNOLOGIA TIPO TANQUE SEPTICO.	físicas:	
<p>Camara de Rejas:</p>

<ul style="list-style-type: none"> • Dimensión: Ancho: 1.00m Largo: 1.60m Material: Concreto Tapa de concreto 50x50cm. 	<ul style="list-style-type: none"> • La cámara de rejas se encuentra operativa. • Presenta fisuras. • Se observan filtraciones de agua de lluvia. • No cuenta con protección lateral ante posibles deslizamientos. • Se observan arboles de eucalipto muy cerca de la estructura. • La estructura no se encuentra pintada.
<p>Tanque Septico:</p>

<ul style="list-style-type: none"> • Dimensión: Ancho: 3.00m Largo: 6.00m Material: Concreto • Tapa de concreto 03 unidades 50x50cm. 	<ul style="list-style-type: none"> • El tanque séptico se encuentra operativo. • Se observan fisuras leves. • Se observa la presencia de malezas rocas y tierra encima del tanque séptico. • No se cuenta con estructuras de protección del talud. • Se observan arboles de eucalipto muy cerca de la estructura. • La estructura no se encuentra pintada. • No existe cerco perimétrico.

<p>Camara de Distribucion:</p>	<ul style="list-style-type: none"> • Dimensión: Ancho: 1.00m Largo: 0.80m Material: Concreto 	<ul style="list-style-type: none"> • La cámara de distribución está operativa. • No se observan fisuras ni otras patologías.

<p> Subvenc. N.º 404351 Longitud: 77.338450 Elevación: 2650.37m Perímetro: 6.7m Fecha: 18/02/2009 12:29 Sitio: Campesino de Ingá - Santa Cruz </p>	<ul style="list-style-type: none"> • Tapa de concreto 50x50cm. 	<ul style="list-style-type: none"> • Se aprecia la presencia de malezas alrededor de la estructura. • Se observan arboles de eucalipto muy cerca de la estructura. • La estructura no se encuentra pintada. • No cuenta con cerco perimétrico.
<p>Pozos de percolacion 02 unidades:</p>

<p> Subvenc. N.º 404354 Longitud: 77.338454 Elevación: 2650.37m Perímetro: 6.7m Fecha: 18/02/2009 12:29 Sitio: Campesino de Ingá - Santa Cruz </p>	<ul style="list-style-type: none"> • Dimensiones: Diámetro: 2.30m Material: parte superior de concreto. • Tapa de registro: 50x50x20cm. Material de la tapa de registro: Concreto. 	<ul style="list-style-type: none"> • Los dos pozos de percolación se encuentran operativos. • No se observan fisuras ni otras patologías. • Se observa maleza alrededor de la estructura además de plántones de eucalipto muy cercanos a estas. • Un pozo de percolación se encuentra muy cerca del lecho de secado. • No cuenta con cerco perimétrico. • La estructura no se encuentra pintada

<p>Lecho de Secado:</p>	<ul style="list-style-type: none"> • Dimensión: Largo: 6.00m Ancho: 4.00m Profundidad: 3.00m Material: Concreto • Techo: Cobertura con calaminas postes de madera de 3”. 	<ul style="list-style-type: none"> • El lecho de secado se encuentra operativo. • No se observan fisuras ni patologías graves. • Se observa maleza alrededor de la estructura además de plántones de eucalipto muy cercanos, que pueden afectar a la estructura. • El soporte de la cobertura no es estable y es muy rudimentaria,

<p>además de que la cobertura se encuentra deteriorada.</p> <ul style="list-style-type: none"> • La pintura se encuentra desgastada.
---	--	---

Según las características físicas y su condición actual, la PTAR 01 presentan varias deficiencias y carencias, se evidencian filtraciones de agua de lluvia dentro de sus cámaras, sus estructuras no se encuentran pintadas, falta cerco perimétrico y extracción de plántones de eucaliptos, incumpliendo así la normativa por lo que es calificada como deficiente.

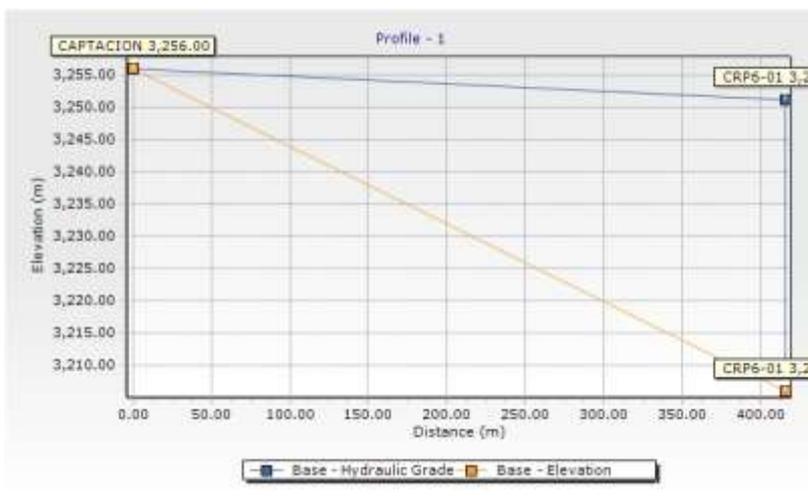
Resultados modelamiento – Perfil tramo 01, software WaterCAD.

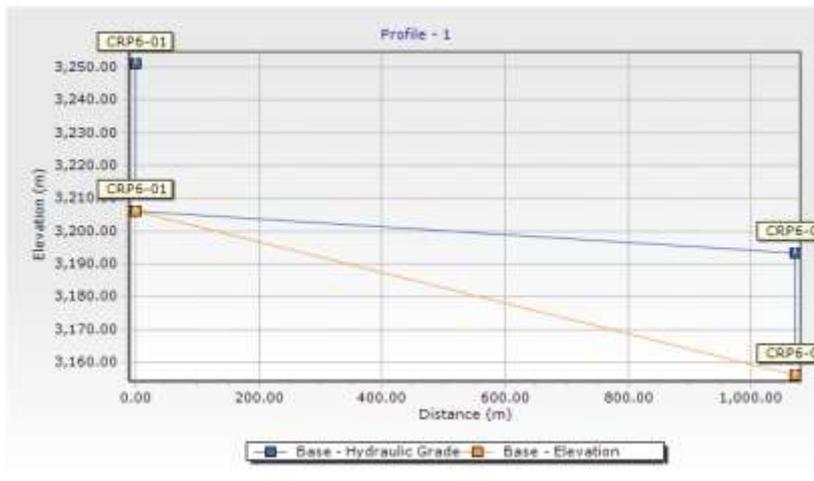
Figura 22.

Resultados modelamiento – Perfil tramo 02, software WaterCAD.

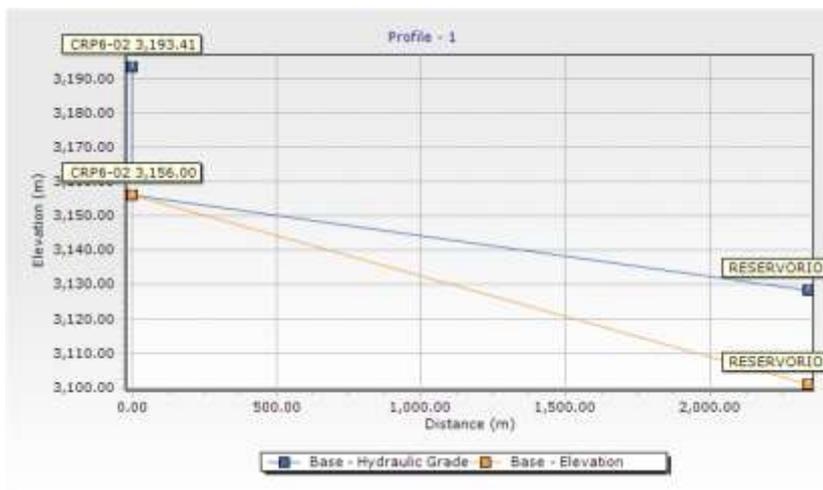
Figura 23.

Resultados modelamiento – Perfil tramo 3, software WaterCAD.
