**INFLUENCIA DEL TIPO DE PLANCHA DE REFUERZO SOBRE LA**  
**VIDA ÚTIL DE CUCHARONES DE EXCAVADORAS HIDRAÚLICAS**  
**DE UNA MINERA**

**3**  
**TESIS**

**PARA OBTENER EL TÍTULO DE INGENIERO MECÁNICO ELECTRICISTA**

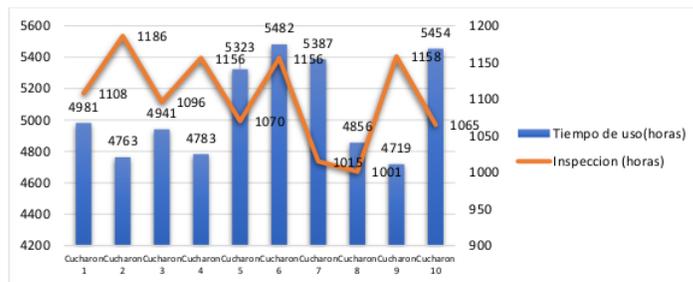
Figura 1. Distribución de vida útil actual según tiempos e inspección (horas)

De los datos obtenidos, se observa que <sup>1</sup> la vida útil de un cucharón de excavadoras hidráulicas de una minera, mínimo es de 4719 horas y el máximo de 5482 horas, con un promedio de 5068.9 horas de vida útil y una inspección promedio de 1101.1 horas.

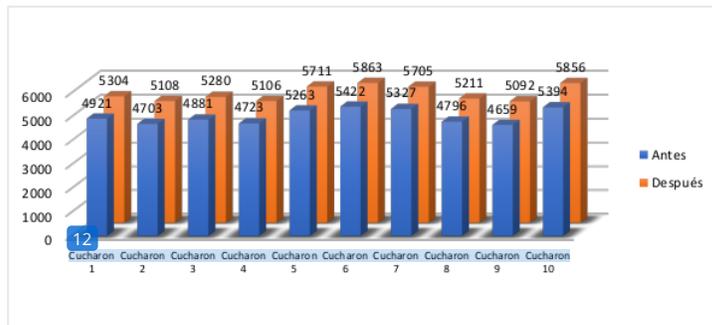
Figura 2. Distribución de vida útil con acero anti abrasivo de 500 HB según tiempos e inspección (horas)

De los datos obtenidos, se observa que la vida útil de un cucharón de excavadoras hidráulicas en una minera aplicando acero anti abrasivo de 500 HB, antes fue un promedio de 5008.9 horas con una inspección de 996.1 horas y después de la aplicación el tiempo de vida útil fue de 5423.6 horas con una inspección de 1348.9 horas.

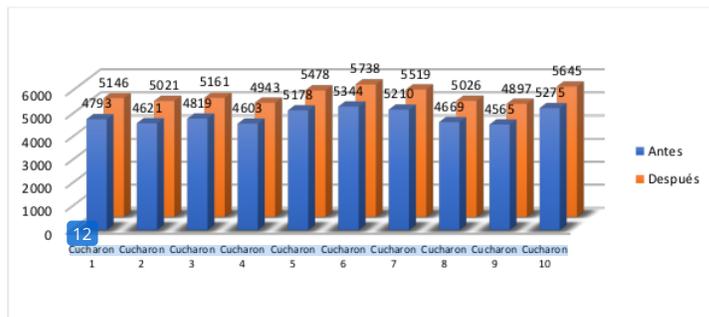
Figura 3. Distribución de vida útil con acero estructural A514 según tiempos e inspección (horas)

De los datos obtenidos, se observa que la vida útil de un cucharón de excavadoras hidráulicas en una minera aplicando acero estructural A514, antes fue un promedio de 4907.7 horas con una inspección de 996.1 horas y después de la aplicación el tiempo de vida útil fue de 5257.4 horas con una inspección de 1348.9 horas.

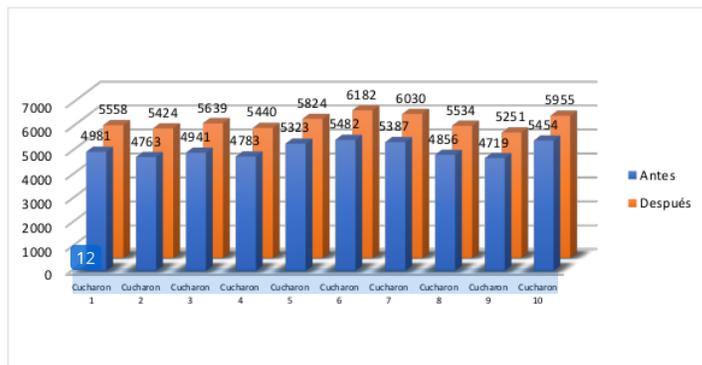
Figura 4. Influencia de la vida útil según tiempos e inspección (horas)

De los datos obtenidos, se observa que la vida útil de un cucharón de excavadoras hidráulicas en una minera, antes fue un promedio de 5068.9 horas con una inspección de 1101.1 horas y después de la aplicación el tiempo de vida útil fue de 5683.7 horas con una inspección de 1348.9 horas.

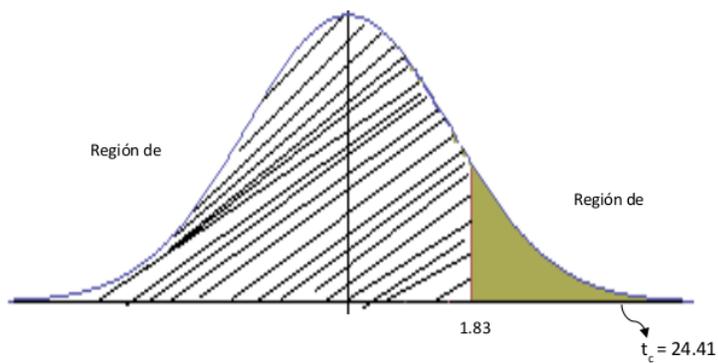
Figura 5. Contrastación de hipótesis de la influencia de la vida útil según tiempos e inspección (horas)

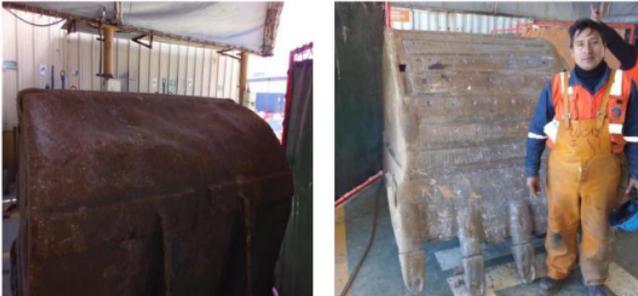
Las inspecciones periódicas por parte de los inspectores hacen seguimiento del desgaste del cucharón para programar su mantenimiento por reparación del componente especialmente en la plancha base donde la abrasión desgasta los blindajes llevando consigo hasta la plancha base. Sufriendo abolladuras como deformaciones en el cucharón.

Figura 6. Cucharón para la reconstrucción de toda la base.

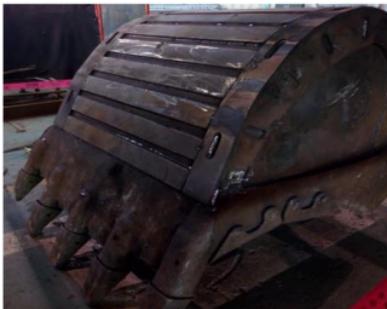
Figura 7. Cucharón reforzado con plancha anti desgaste 500 HB.

Para la cual, en el proceso de reparación, se utilizó el equipo de oxicorte para hacer el corte de la plancha base dañada para su cambio con plancha nueva.

- Se debe trazar por áreas la base del cucharón para empezar el corte.
- Se debe verificar que el equipo de oxicorte este con todos sus accesorios y que este operativo. Colocamos biombos alrededor del componente.
- Se debe Contar con un extintor operativo.
- Se debe contar con un vigía de fuego.
- Se debe seccionar las partes del componente con el equipo de oxicorte.
- Se debe limpiar con amoladora, quitando todo tipo de deformaciones y rebabas de las partes cortadas, dejando listo para el plegado de la plancha nueva.
- Se debe colocar arriostres para que no pierda medidas el cucharón.
- Se corta la plancha nueva tomando las medidas de la parte cortada.
- Se emplea el proceso de soldadura es FCAW alambre tubular E 71-T1 de arco eléctrico.
- El blindaje de protección de la plancha base es de un espesor de 190 mm, un material anti abrasivo HB 500 resistente al a abrasión.

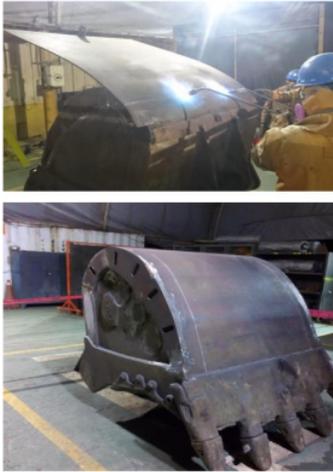
También, con la aplicación del acero estructural A514, antes fue un promedio de 4907.7 horas con una inspección de 996.1 horas y después de la aplicación el tiempo de vida útil fue de 5257.4 horas con una inspección de 1348.9 horas.

Figura 8. Cucharón reforzado con acero estructural A514.

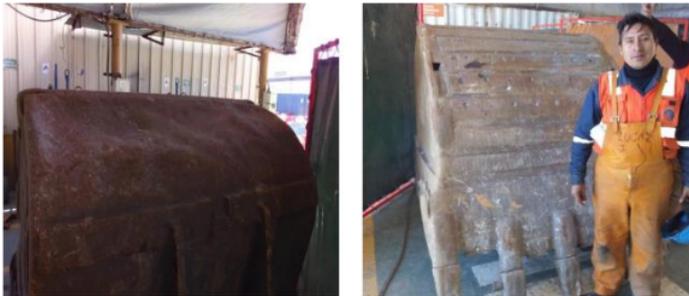
- Se lleva a lavadero para quitar todo el material que se encuentra pegado en el cucharón para poder determinar el grado de criticidad de desgaste.
- Se observa que el desgaste es crítico en la plancha base.
- Se verificó que el material base está completamente dañado se genera un OT orden de trabajo para el cambio del material base.

Figura 9. Cucharón plancha base dañada.

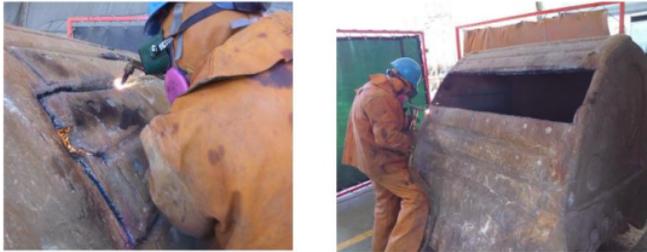
Figura 10. Cucharón corte de plancha base dañada.

- Se debe trazar por áreas la base del cucharón para empezar el corte.

- Se debe verificar que el equipo de oxiacorte este con todos sus accesorios y que este operativo.
- Se debe colocar biombos alrededor del componente.
- Se debe Contar con un extintor operativo.
- Se debe contar con un vigía de fuego.
- Se debe seccionar las partes del componente con el equipo de oxiacorte.
- Se debe limpiar con amoladora, quitando todo tipo de deformaciones y rebabas de las partes cortadas, dejando listo para el plegado de la plancha nueva.
- Se debe colocar arriostres para que no pierda medidas el cucharón.
- Se corta la plancha nueva tomando las medidas de la parte cortada.
- Se emplea el proceso de soldadura es FCAW alambre tubular E 71-T1.
- El blindaje de protección de la plancha base es de un espesor de 190 mm, un material anti abrasivo HB 500 resistente al a abrasión.

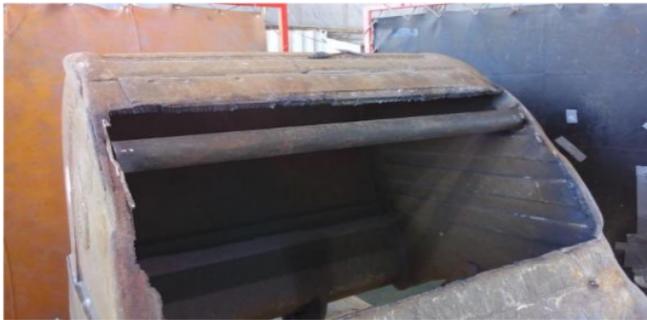
Figura 11. Cucharón colocado de arriostres en los extremos.

- Se deja los arriostres soldados con la finalidad de que no se sierren los laterales para que no pierda las medidas originales del cucharón.
- Se debe retirar las rebabas que dejó el equipo de corte, con amoladora de 7" con disco de desbaste dejándolo listo para colocar la plancha nueva para su reconstrucción.

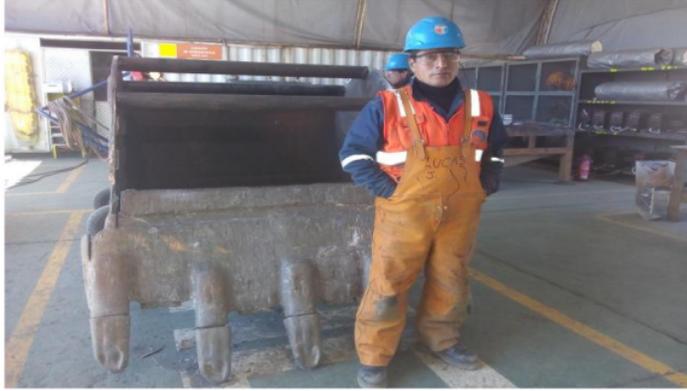
Figura 12. Cucharón con arriostres para colocar plancha.

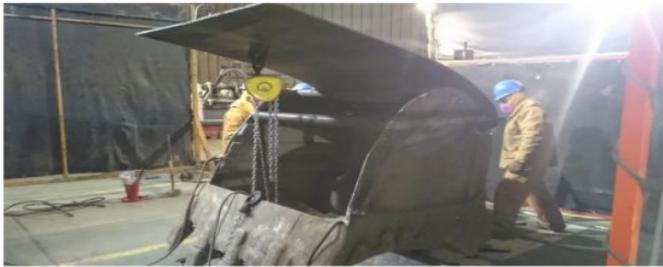
Figura 13. Cucharón asentado de plancha base.

- Se calienta con el equipo de corte gas la plancha para el rolado que va a asentar a la base del cucharón con la ayuda de un teclé.
- Asentado completamente la plancha a la base se procede a asegurar todo el contorno para proceder a soldar. entre los puntos (A) y (B)

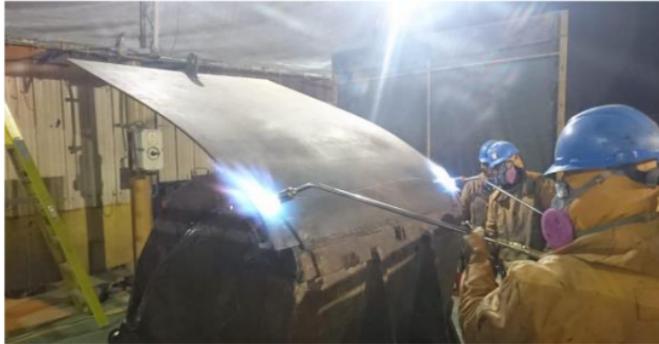
Figura 14. Cucharon calentado de plancha para rolado.

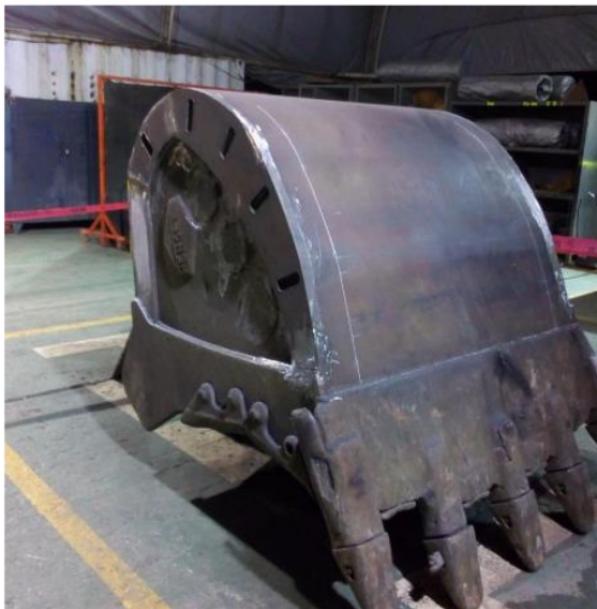
Figura 15. Cucharon con plancha rolada.

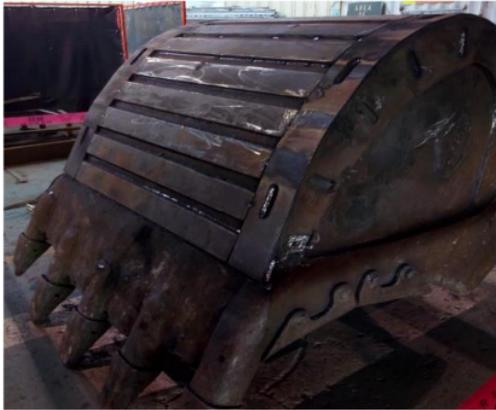
Figura 16. Cucharón con planchas de refuerzo anti desgaste en la base.

- Se prepara las planchas de reemplazo.
- Se marca las planchas nuevas que van ser soldadas a la base, como refuerzo en el cucharón
- Se debe cortar las planchas de acuerdo a las medidas anteriores, con el proceso oxígeno
- Se esmerila las rebabas dejadas por el corte con el equipo de oxígeno acetilénico.
- Se apuntala las planchas nuevas.
- Se debe soldar de continuo toda la estructura.
