⁹
APLICACIÓN DEL SISTEMA SOIL NAILING PARA LA
ESTABILIZACIÓN DE TALUDES DE LA CARRETERA
OBRAJILLO - ACOCHACA Y HUACOS, LIMA

²
TESIS PARA OBTENER EL TÍTULO PROFESIONAL
DE INGENIERO CIVIL

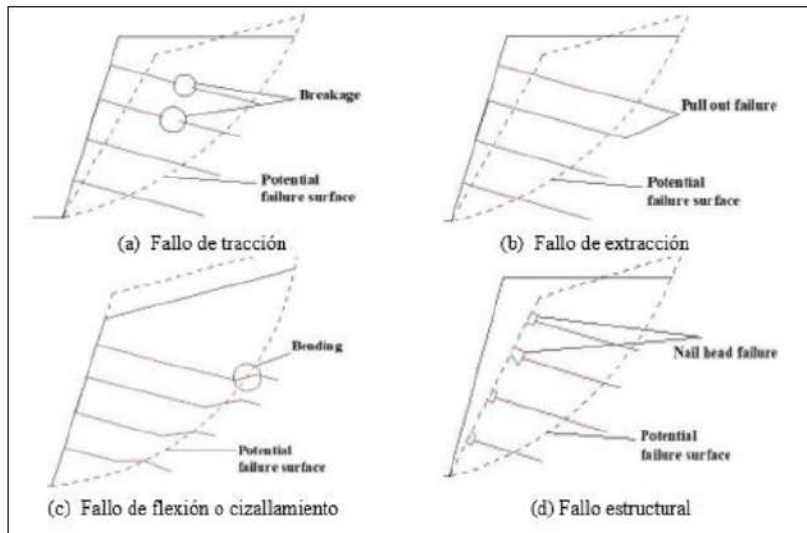
Figura 3

La falla de extracción de las uñas se puede producir cuando la resistencia del revestimiento es superior que la resistencia del material de lechada y la capacidad de tracción de las uñas. En este caso, las uñas aplicadas en la inclinación pueden desplazarse junto con la cara lejos de la pendiente, como se muestra en la figura 3 (b).

Tipos de falla suelo - clavo

La falla de extracción se puede eludir teniendo suficiente resistencia de la lechada y la capacidad de tracción de los clavos. Otro tipo de falla de la uña es una falla de cizallamiento, en la que la dura presión de tierra del suelo impulsado sobre la uña origina la flexión de la uña, como se observa en la figura 3 (c). Esta falla puede llevar a la cizalladura o falla quebradiza de un clavo en presencia de estratos rocosos. Esto se puede eludir teniendo una longitud de unión adecuada de la uña. La falla estructural puede deberse a la resistencia inadecuada de los clavos, las tuercas y la placa de rodamiento, como se observa en la figura 3 (d). Esta falla también puede deberse a la relación inadecuada entre la cara y la cabeza de la uña.

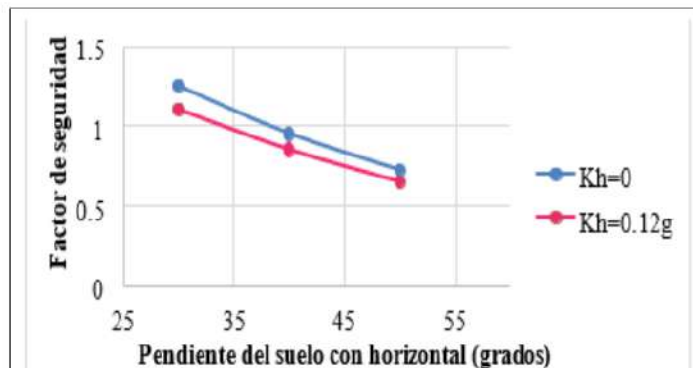
Figura 4

FOS con la variación del ángulo de la inclinación.

El estudio adicional se hizo a cabo mediante el espaciado e inclinación variables de las uñas. A 0,5 m de espaciamiento, con un incremento en la pendiente de la inclinación de 30° , 40° incrementa el FOS, y para 50° inclinaciones, FOS permanece constante. En caso de espaciamiento 1 m, FOS incrementa para la inclinación del suelo de 30° y para la inclinación del suelo de 40° el FOS incrementa hasta 30° inclinación de la uña y se reduce a 40° inclinación de uñas; para 50° pendiente del suelo, FOS baja con un incremento en la pendiente de las uñas hasta 30° y además decrece. Se halló que el parámetro de seguridad es

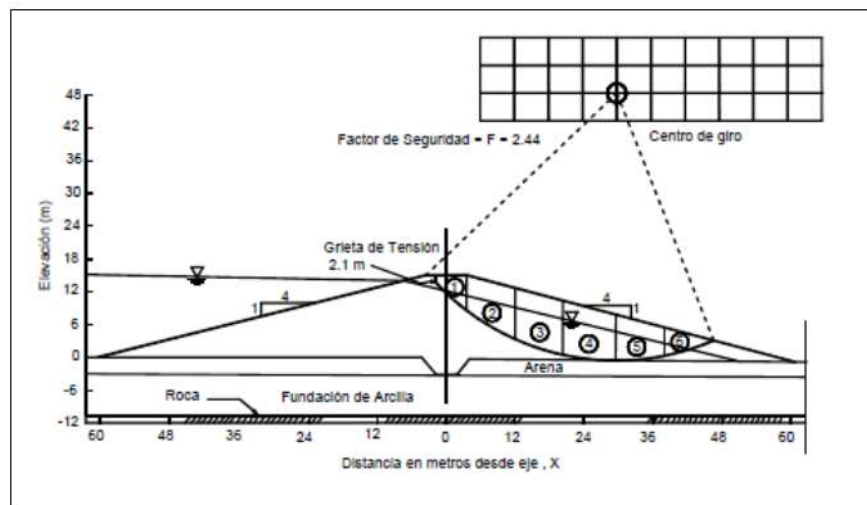
Figura 6

Ejemplo de un análisis de estabilidad de taludes

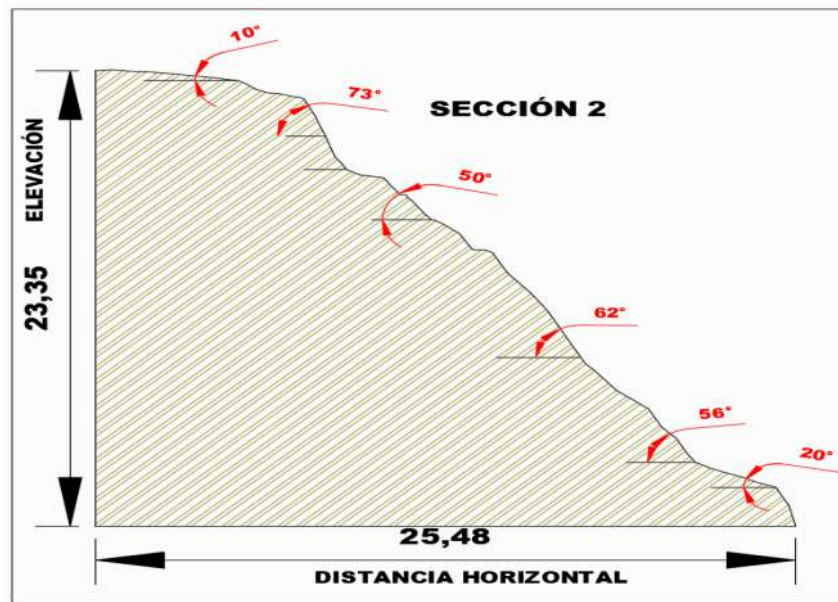
Figura 12

Corte de la sección N°2 del talud

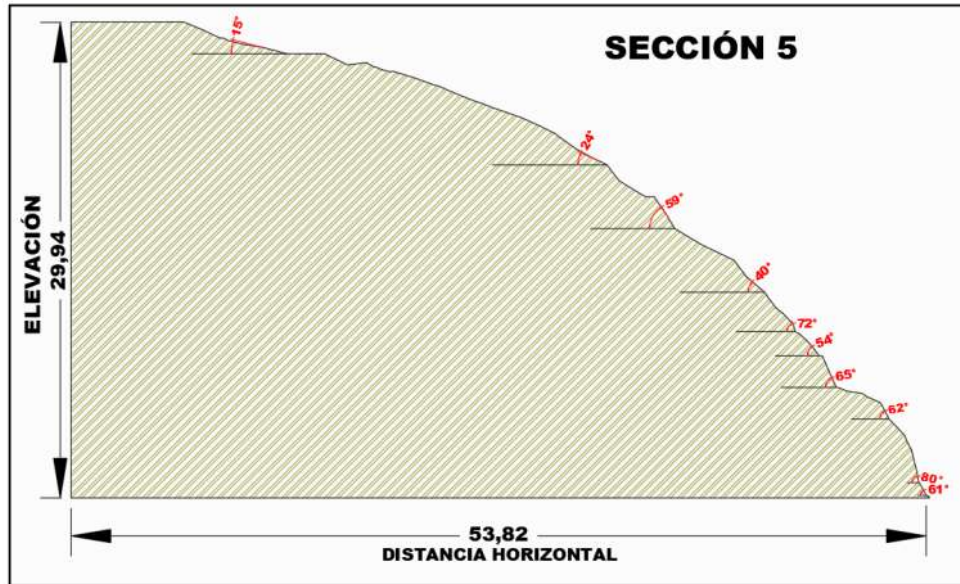
Figura 15

Corte de la sección N°5 del talud

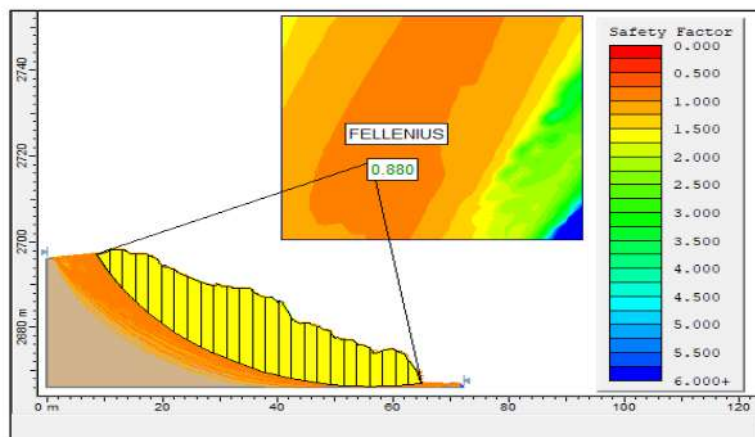
Figura 16

Estimación del F_s de la sección 01 por el método de Fellenius

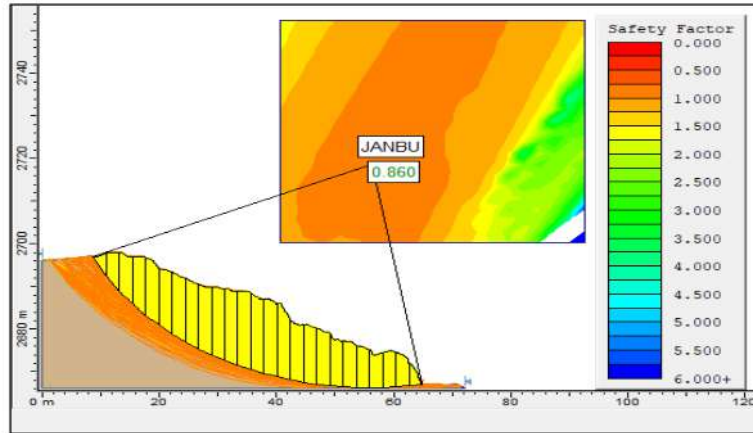
Figura 18

Estimación del F_s de la sección 01 por el método de Janbu

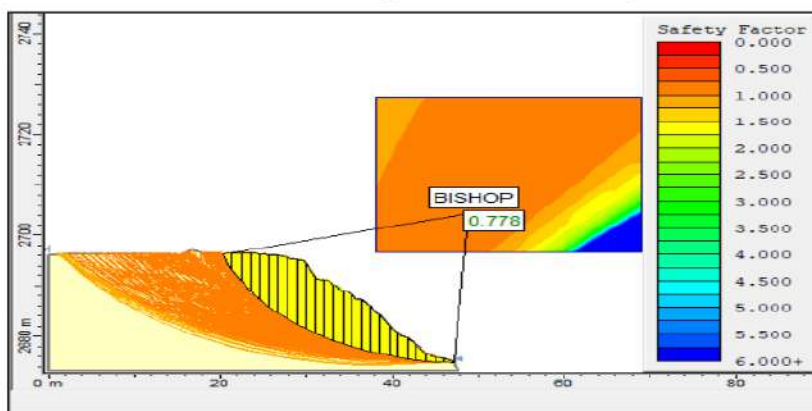
Figura 20

Estimación del F_s de la sección 02 por el método de Bishop

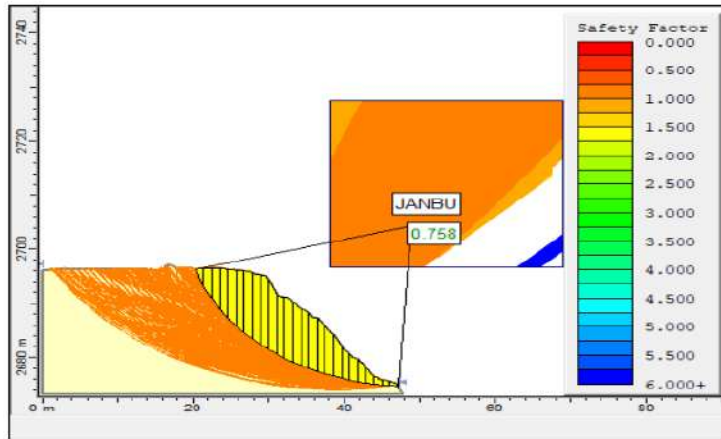
Figura 21

Estimación del F_s de la sección 02 por el método de Janbu

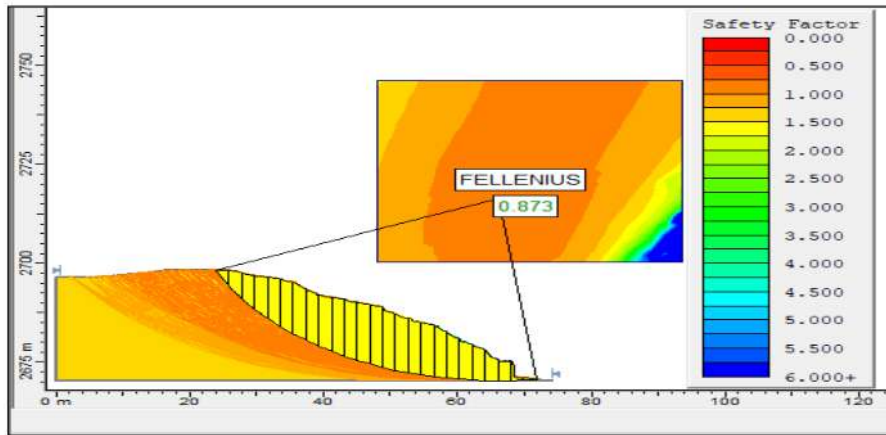
Figura 25

Estimación del F_s de la sección 04 por el método de Fellenius

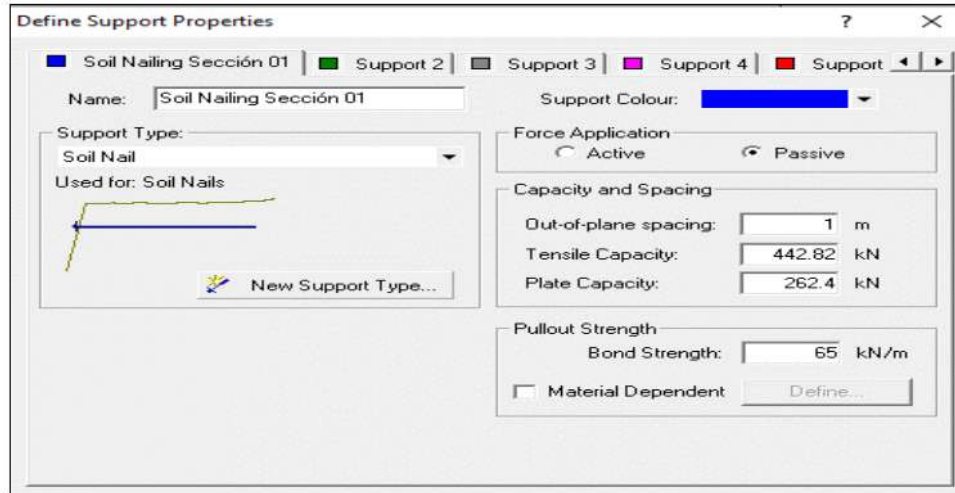
Figura 31

Inserción de propiedades del Nailing al software Slide de la sección 1

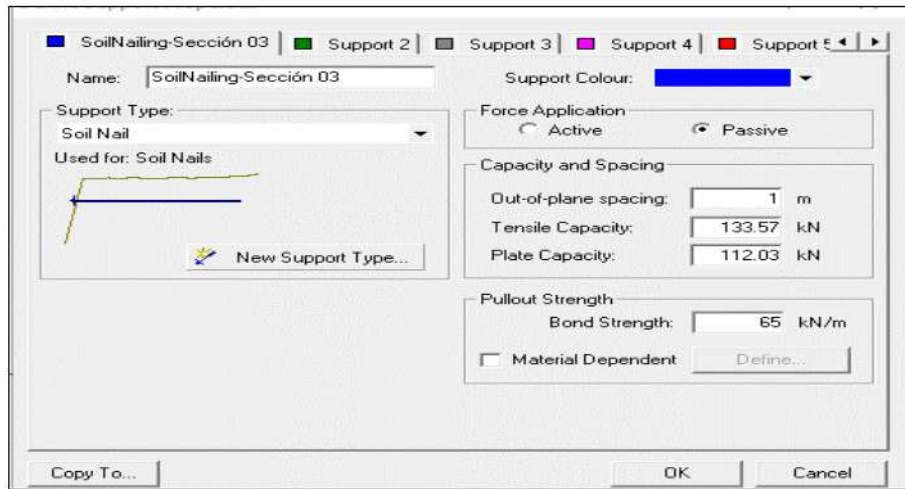
Figura 39

Inserción de propiedades del Nailing al software Slide de la sección 3

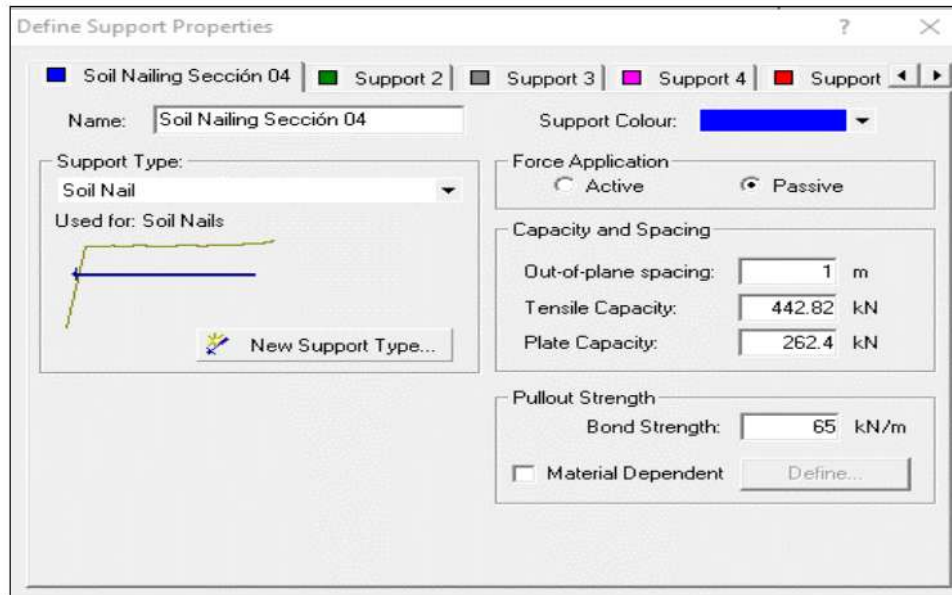
Figura 43

Inserción de propiedades del Nailing al software Slide de la sección 4

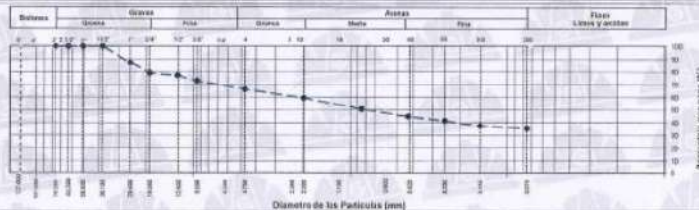
CURVA GRANULOMÉTRICA

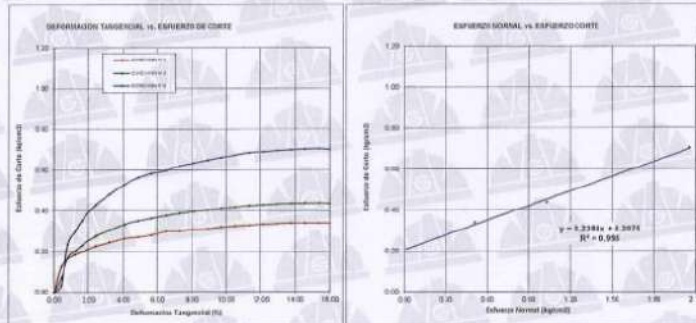
VELOCIDAD DE CORTE 0.5 cm/min

Resultados:
 Cohesión (c) 0.31 kg/cm²
 Ángulo de fricción (φ) 13.4°

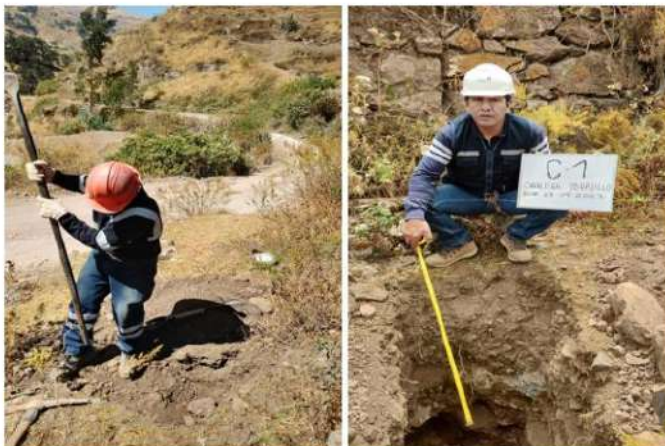
Excavación de calicata 01 para estudio ¹ de mecánica de suelos

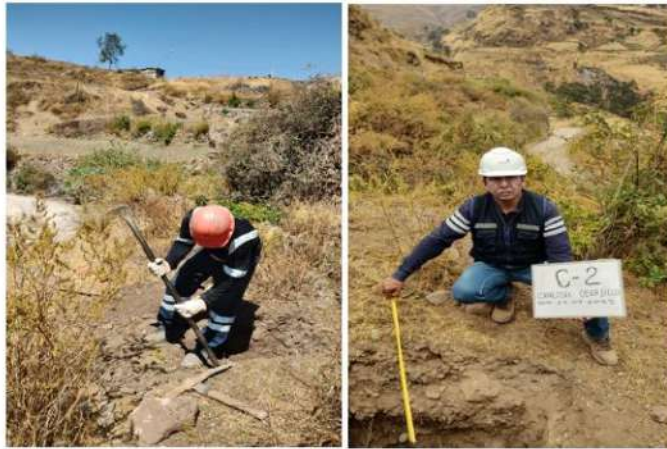
Excavación ¹² de calicata 02 para estudio de mecánica de suelos

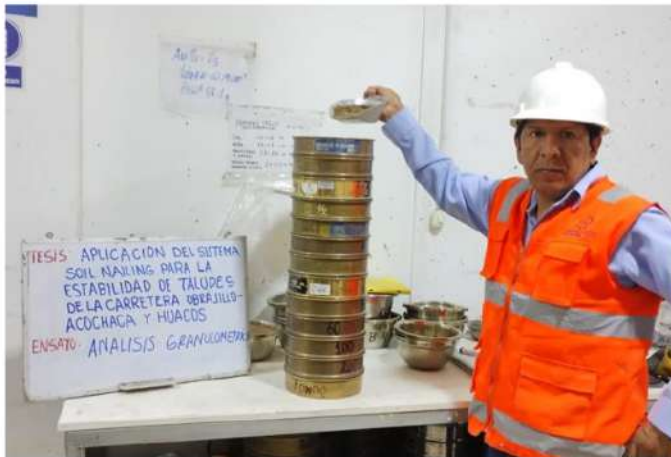
Ensayo de análisis granulométrico

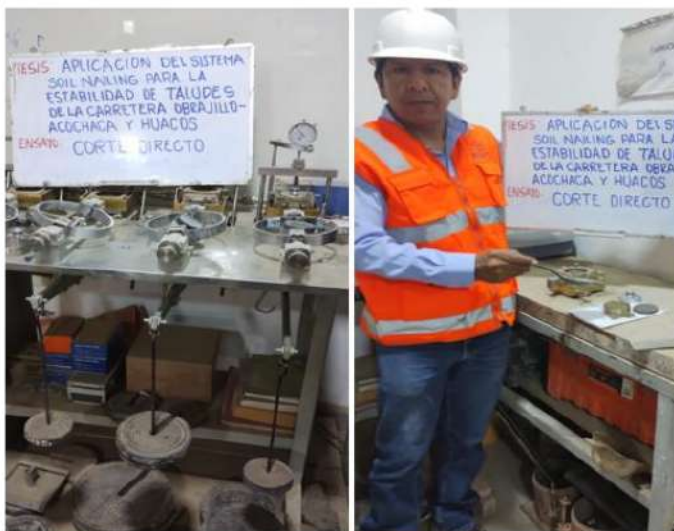
Ensayo de corte directo
