**EVALUACIÓN Y MEJORAMIENTO DEL SISTEMA DE AGUA  
POTABLE DE LA COMUNIDAD DE PUCUHULLCA,  
DISTRITO DE ACOCRO – AYACUCHO, 2021**

**TESIS PARA OBTENER EL TÍTULO PROFESIONAL DE  
INGENIERO CIVIL**

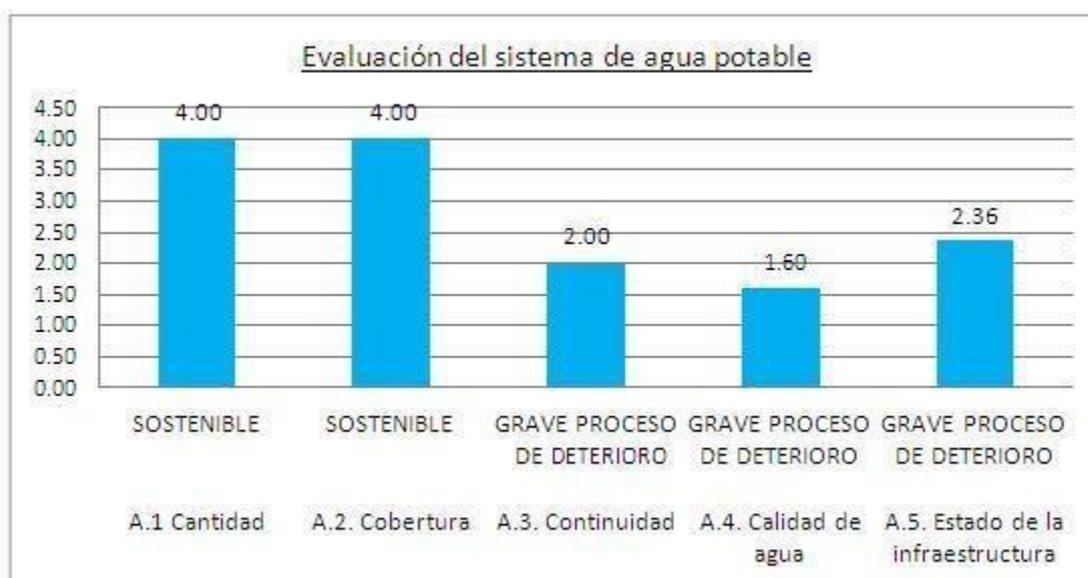
**Grafico 1. Evaluación del SAP de la comunidad de Pucuhuilca**

**Fuente de Agua:** Es del tipo subterránea de manantial. La infraestructura del SAAP está constituido por 01 captación de concreto en mal estado, 02 cámaras rompe presiones CRP-6 y 07 cámaras rompe presiones CRP-7 actualmente deterioradas con boyas inoperativas, líneas de conducción con tramos expuestos y ajados, 01 reservorio sin cerco perimétrico en mal estado y rodeado de malezas con tapas y accesorios oxidados. Los estragos de 23 años de vida útil son evidentes, se suma el abandono y limitada operación y mantenimiento que se brindó al sistema de agua. En este sentido el presente estudio de investigación recomienda que a futuro se construya un nuevo sistema para abastecer a la comunidad.

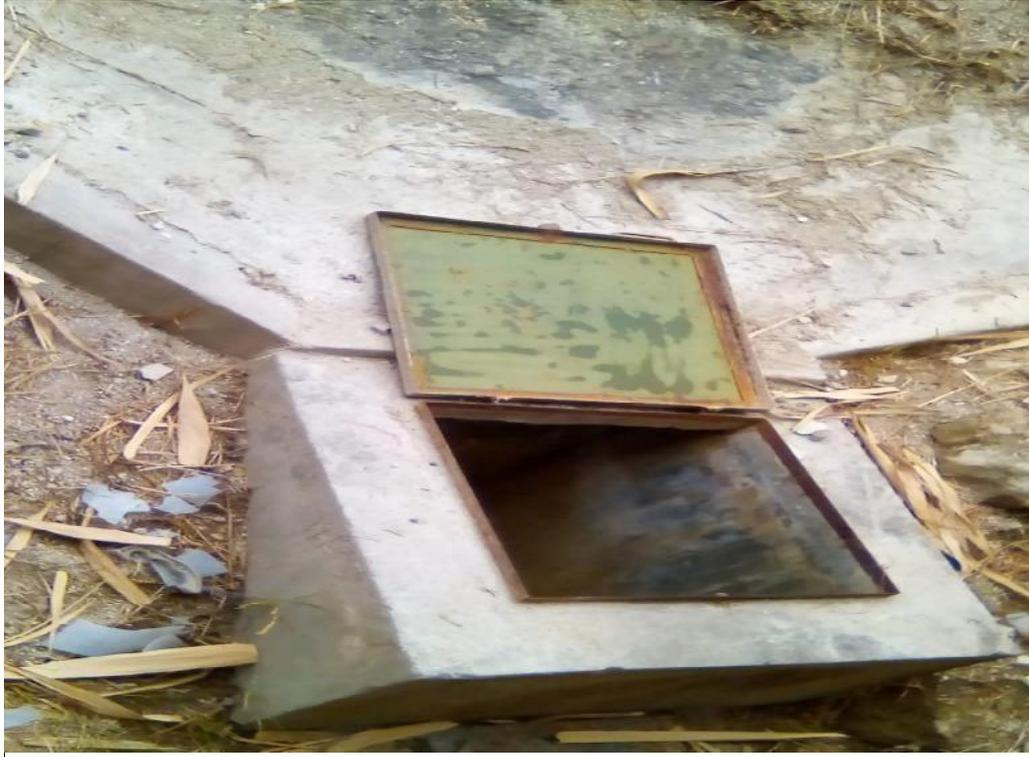
**Tabla 3. Evaluación de las obras hidráulicas en la captación**

**Descripción:** La captación es del tipo ladera, la infraestructura está hecha de concreto hace 23 años. La estructura está deteriorada y sus accesorios desgastados, oxidados e inclusive rotos. Así mismo la captación no cuenta con cerco perimétrico o malla de protección.

N°	Descripción	Identificación	Condición	Evaluación
01	Captación. Estructura deteriorada con accesorios desgastados, oxidados e inclusive rotos. La captación no tiene cerco perimétrico. Ubicación 3242.32 m.s.n.m.	Funcionamiento deficiente	Mal estado	Cambio de válvulas y accesorios, construcción de cerco perimétrico.

El mal estado físico de la captación limita el funcionamiento. Son 23 años de vida que tiene este componente pese a que según normas técnicas la vida útil de estas estructuras de agua es de 20 años.

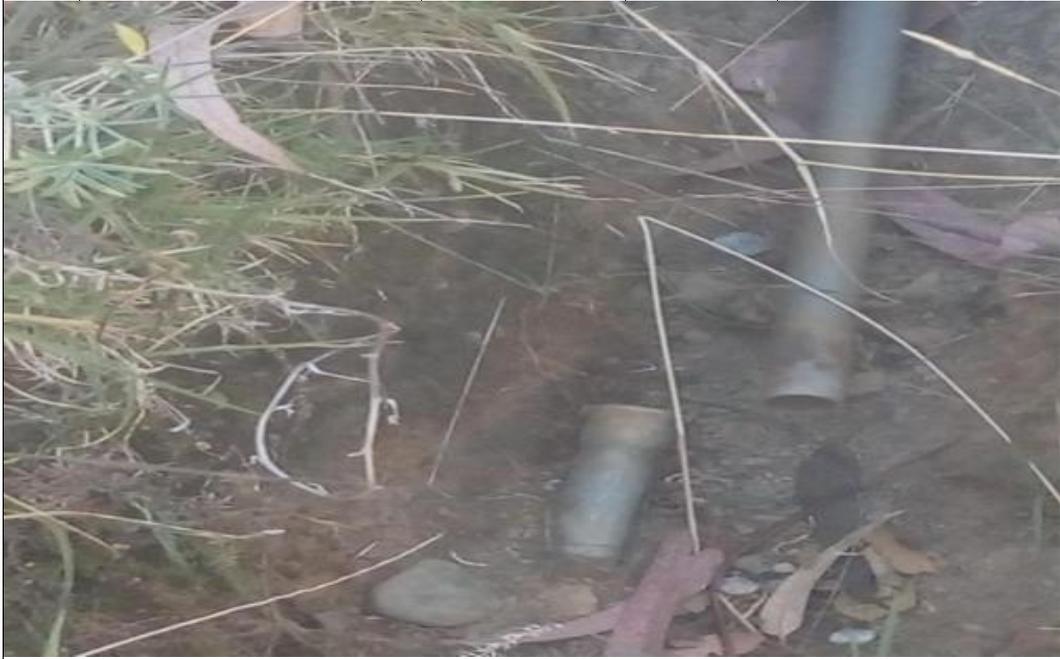
**Tabla 4. Evaluación técnica obras hidráulicas - líneas de conducción**

Nº	Descripción	Identificación	Condición	Evaluación
01	Tramos colapsados. Se evidenció tramos de cruce aéreo y también tramos con tuberías rotas y ajadas. Tramos expuestos Progresiva: 0- 440	Funcionamiento deficiente	Mal estado	Reparación de tramo de tubería de PVC SAP D = 2 y cambio de tuberías en tramos expuestos.

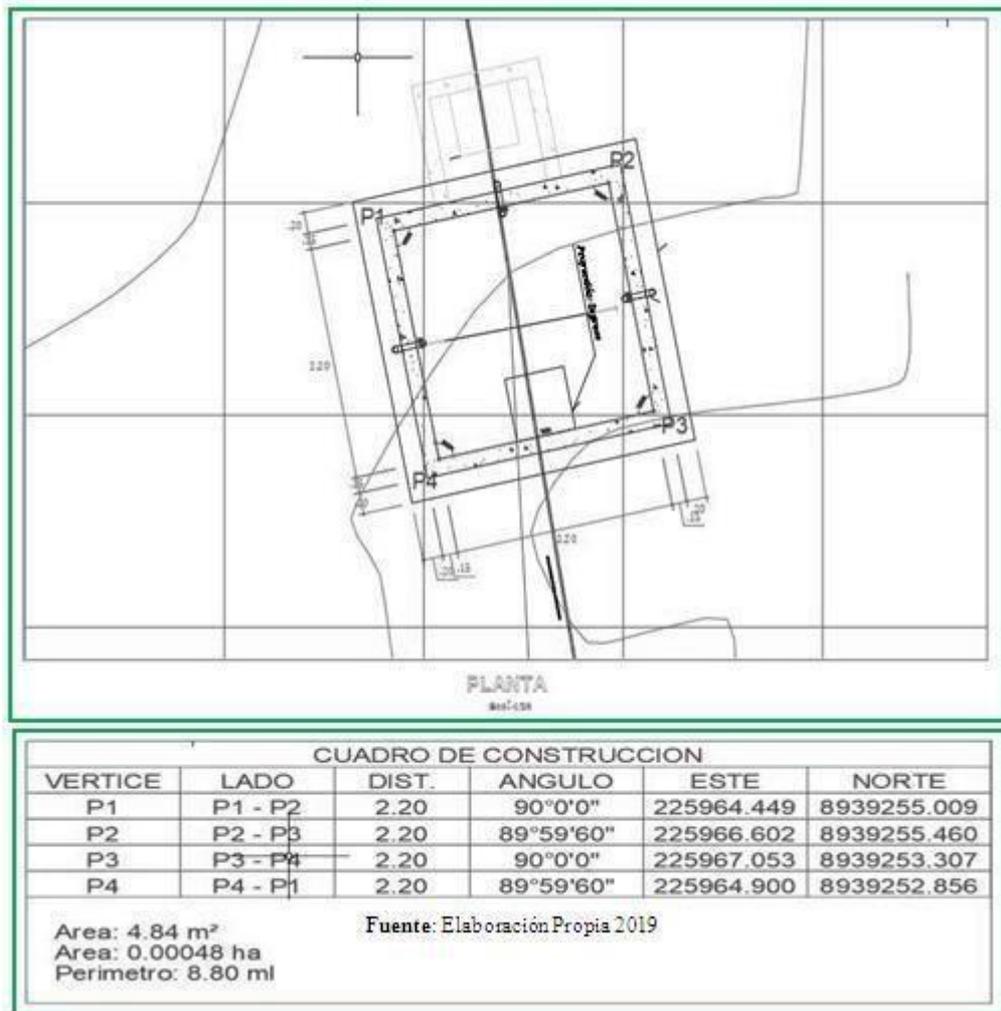
**Imagen 10. Ubicación del reservorio**

**Descripción:** Estructura de concreto armado de tipo apoyada y forma rectangular de capacidad 5 m<sup>3</sup>. La estructura está deteriorada por el paso del tiempo y se observa humedad acumulada producto de abundantes pastizales y malezas alrededor. Al interior del reservorio existen fisuras y resquebrajamiento del empastado. Las tapas sanitarias están oxidadas y agujereadas. Los accesorios y válvulas están oxidadas y desgastadas. No existe sistema de cloración ni cerco perimétrico.

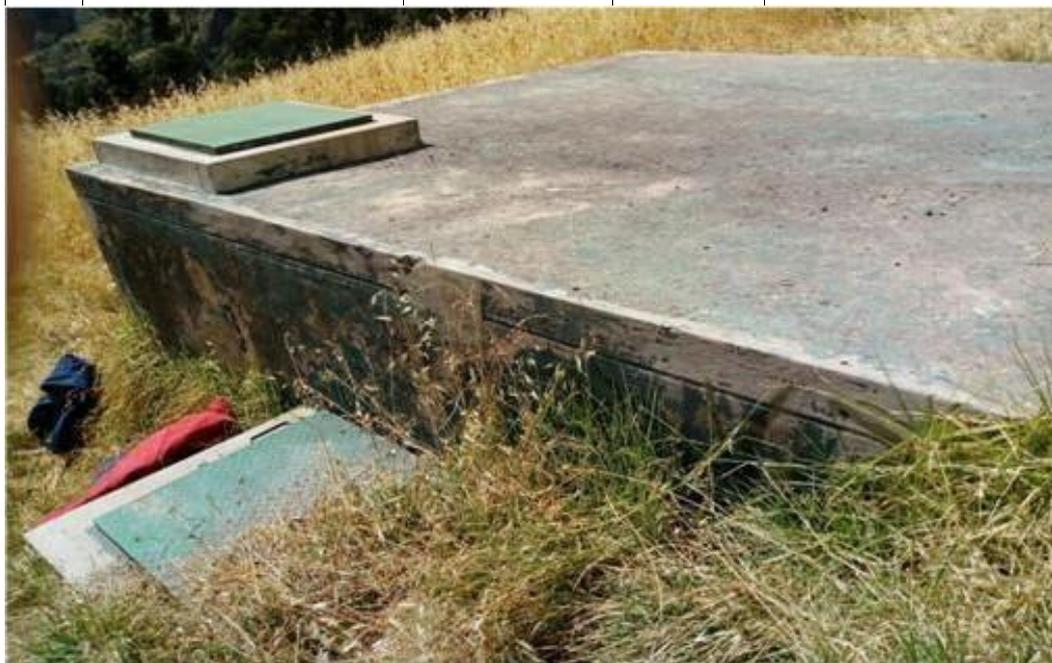
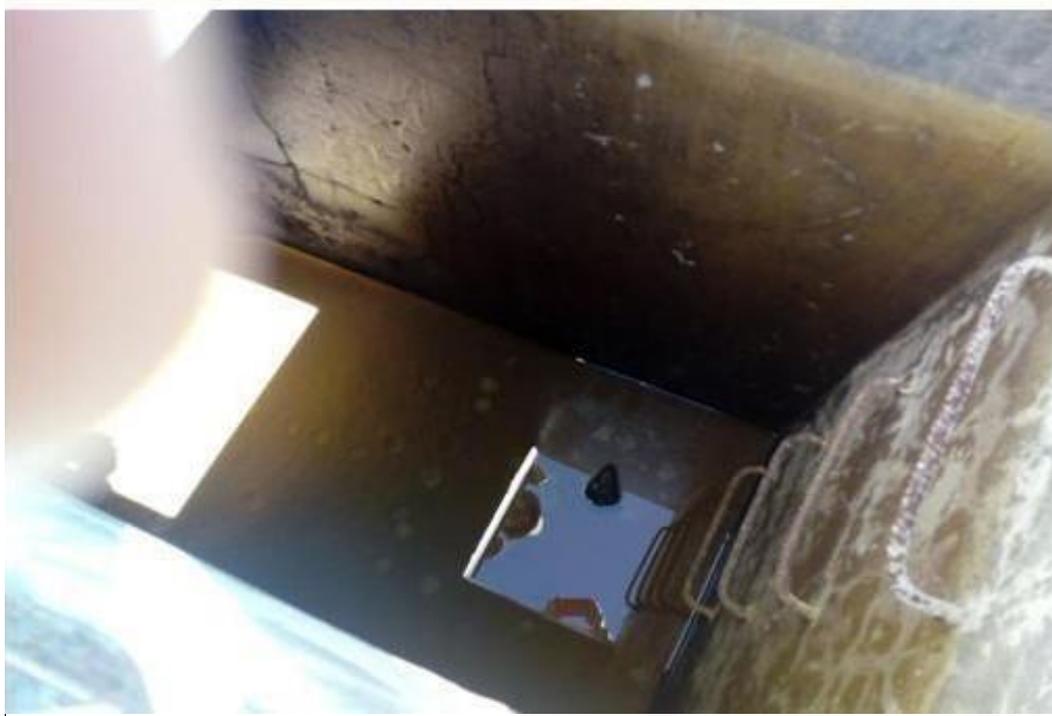
**Tabla 6. Evaluación técnica en el Reservorio**

Nº	Descripción	Identificación	Condición	Evaluación
01	Estructura deteriorada fisuras internas. No cuenta con cerco perimétrico. Tapas sanitarias oxidadas. Caja de válvulas deterioradas. No existe sistema de cloración.	Funcionamiento deficiente	Mal estado	Reparación del tanque de almacenamiento, cambio de accesorios, construcción de cerco perimétrico, cambio de accesorios.

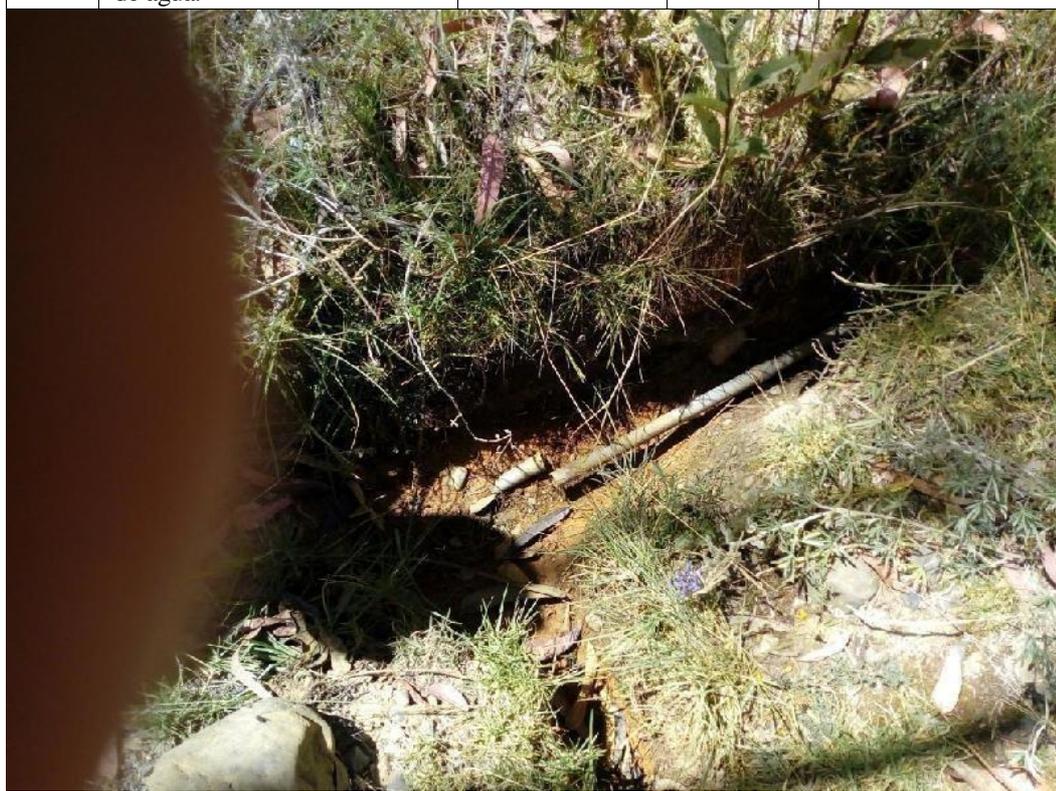
**Tabla 7. Evaluación técnica de redes de distribución**

N°	Descripción	Identificación	Condición	Evaluación
01	Redes de distribución debilitada y en tramos expuestos. Se observa modificaciones que ha realizado la población ante la necesidad de más cobertura. Sectores de la parte alta que no cuenta con buena presión de agua.	Funcionamiento o deficiente	Mal estado	Cambio de tuberías rajadas y expuestas. Ampliación de cobertura y evaluación de presión de agua en partes altas.

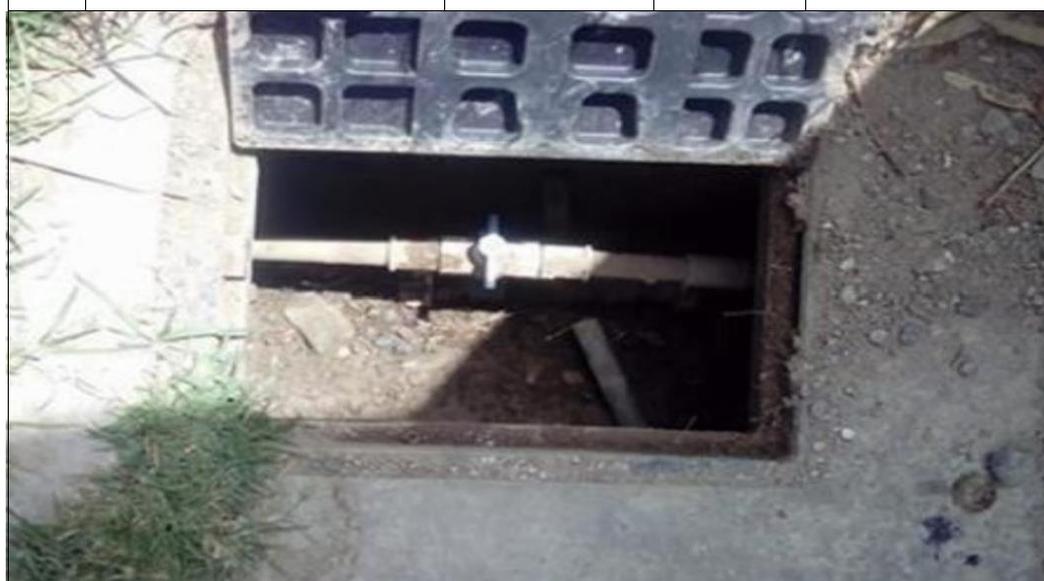
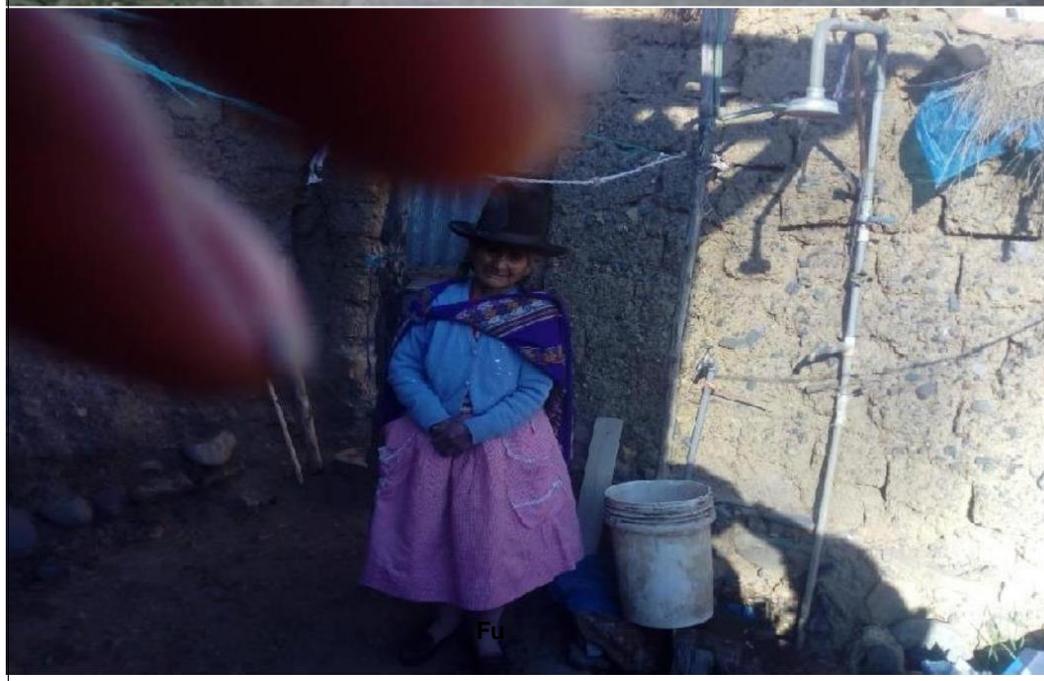
**Tabla 8. Evaluación técnica de conexiones domiciliarias**

N°	Descripción	Identificación	Condición	Evaluación
01	Conexiones domiciliarias; tubos y accesorios deteriorados, manipuleo e inadecuado uso.	Funcionamiento deficiente	Mal estado	Cambio de tuberías y accesorios en cajas e intra domiciliarios.

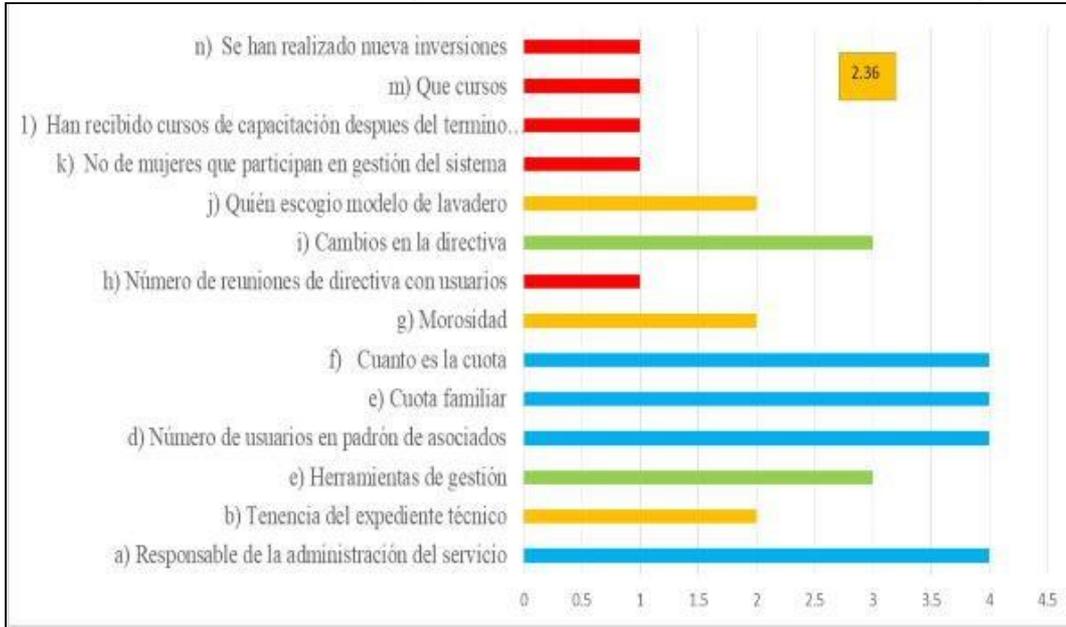
**Grafico 2. Gráfico de la gestión del sistema de abastecimiento de agua**

En el gráfico 2, la gestión, operación y mantenimiento del sistema de la comunidad de Pucuhuillca, reporta un índice de 2.36, la cual lo ubica en grave proceso de deterioro, según la ficha de del Anexo 3.

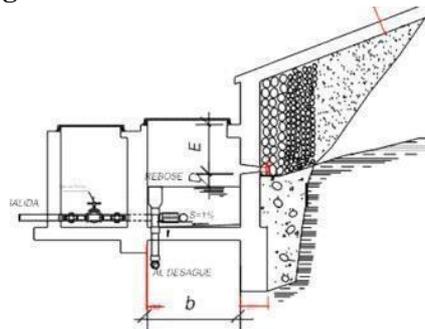
**Imagen 18. Altura total de la cámara húmeda**

$$H_t = A + B + H + D + E \dots\dots\dots(7)$$

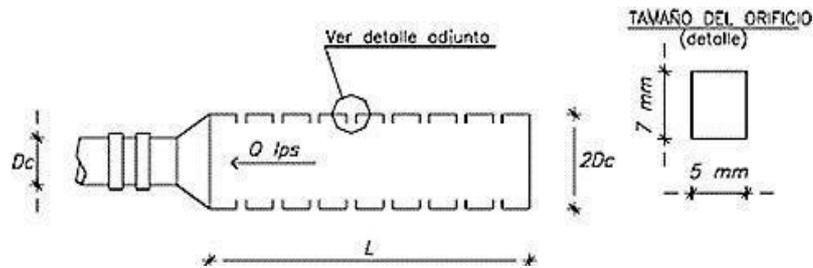
**Imagen 19. Canastilla de Salida**

$$\varnothing \text{ canastilla} = 2 \text{ Pulgadas}$$
