**SISTEMA DE AGUA POTABLE Y CONDICIÓN SANITARIA DE LA  
POBLACIÓN DEL SECTOR ROCCHAC, DISTRITO DE  
INDEPENDENCIA, PROVINCIA DE HUARAZ, ANCASH, 2020**

**TESIS PARA OBTENER EL TÍTULO PROFESIONAL DE  
INGENIERA CIVIL**

Sistema de agua potable y condición sanitaria de la población del sector Rocchac, distrito de Independencia, provincia de Huaraz, Ancash, 2020.

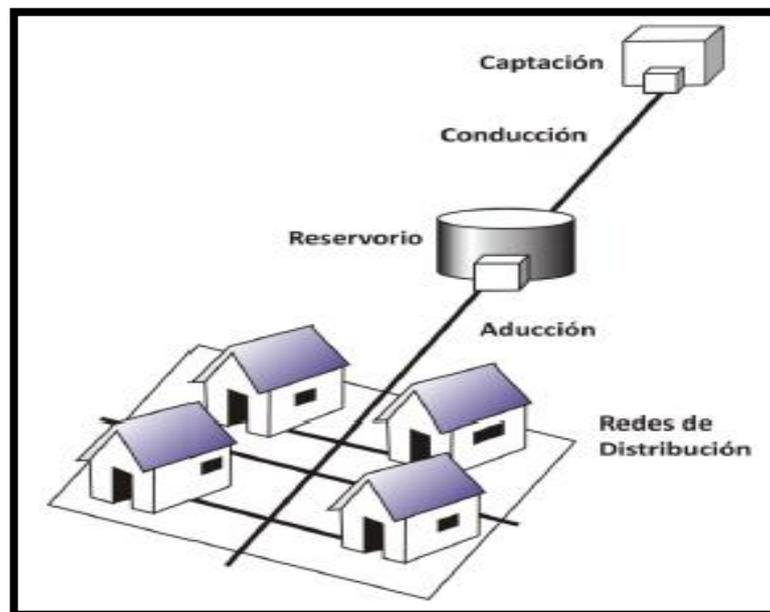
Para el caso de los sistemas de gravedad, Agüero (1997), menciona que “estos se desarrollan cuando el origen de agua se encuentra en la zona más elevada del territorio, a fin de que el agua discurra a través de conductos llamados tuberías, mientras que el sistema de bombeo se desarrolla cuando la fuente de agua se encuentra en la parte inferior del terreno, es decir, en la parte subterránea”.

*Figura 1.* Sistema de abastecimiento por gravedad sin tratamiento.

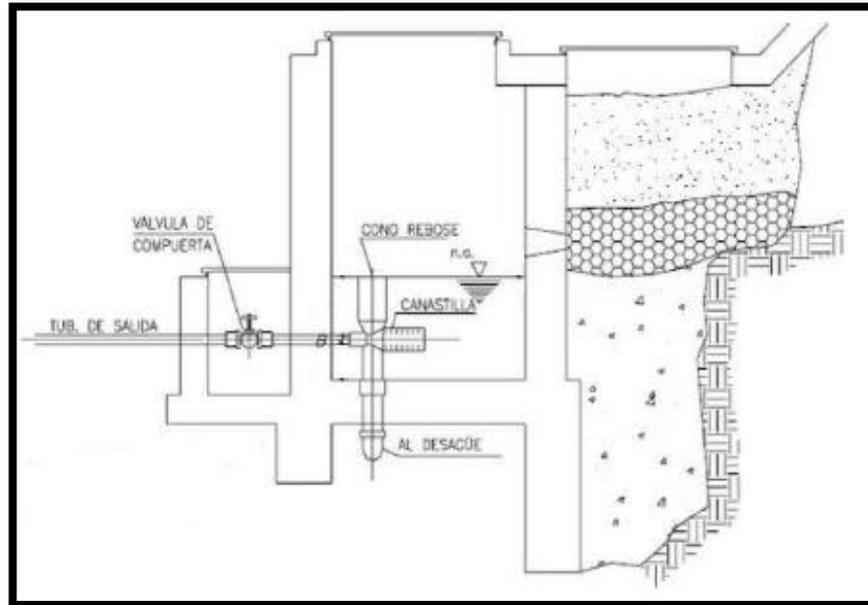
**Cámara de captación**, para el caso de esta estructura, Agüero (1997), menciona que una vez seleccionada la fuente de agua, se comienza con la edificación de la cámara de captación, la cual tendrá como función captar el agua del lugar de afloramiento para luego conducirla al reservorio, a través de tuberías que también es llamada línea de conducción.

Figura 2. Captación de manantial de ladera.

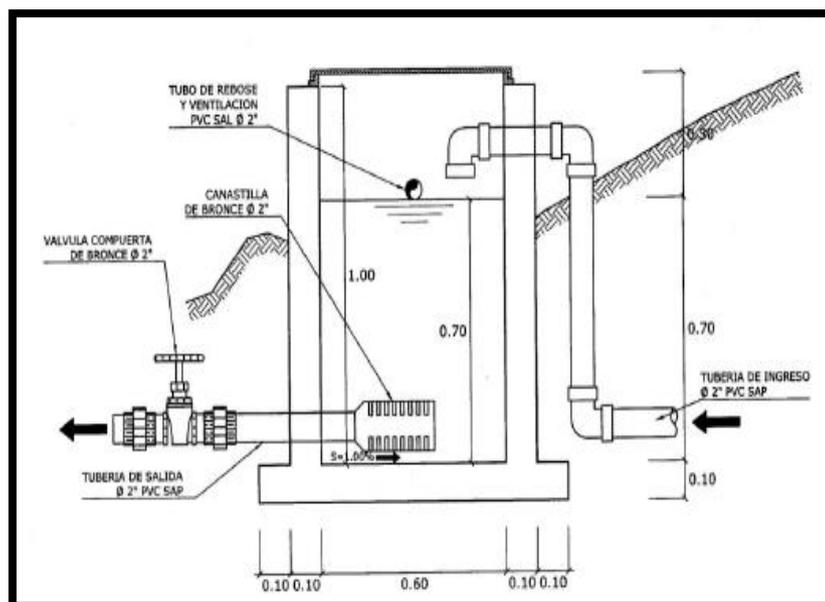
Según Orellana (2005), menciona que la cámara rompe presión consta de accesorios, como: Tubería de entrada conjunta a la válvula de compuerta, una válvula flotadora, tubería de salida, una canastilla, tubería de ventilación y la tapa sanitaria combinada con los dispositivos de seguridad.

*Figura 3. Cámara Rompe Presión.*

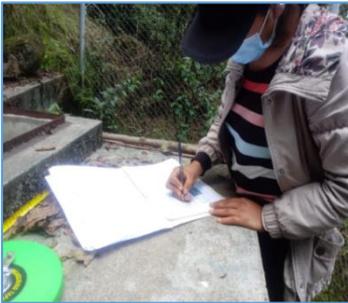
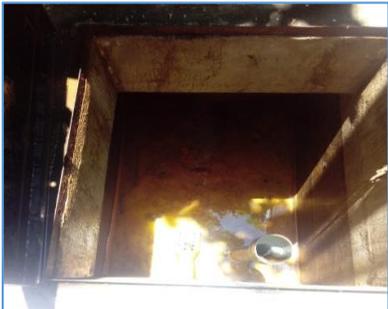
Cuadro 3. Captación N° 01.

Estado hidráulico	
<p>La cámara húmeda de esta captación está diseñada para almacenar 0.81 m<sup>3</sup> de agua, pero actualmente solo se observó que presenta una lámina de 3 cm de agua. Las tuberías de rebose, salida y la canastilla se encuentran bien ubicados, ya que permiten el paso del agua de manera correcta. Sin embargo, los llorones no captan el agua del lecho filtrante hacia la cámara húmeda, la cual se debería a que se encuentra obstruida por los sedimentos que se arrastran con el flujo del agua. Además, las longitudes de las aletas del lecho filtrante parecen no ser suficientes para captar el agua, ya que se observó que hay fuga de agua alrededor de la captación, esto se debería a que no se ubicó el punto de captación de manera correcta. En base a lo descrito, se deduce que esta estructura no está funcionando hidráulicamente.</p>	
Estado estructural	
<p>La estructura que es una estructura de concreto armado no cuenta con presencia de patologías como fisuras o grietas, la cual haría suponer que la estructura se encuentra estructuralmente bien. Para el caso de la tapa sanitaria, se observó que se encuentra oxidado y con el paso del tiempo podría llegar a deteriorarse y causar la contaminación del agua.</p>

Estado operativa	
<p>Esta estructura presenta deficiencias en el servicio, ya sea en cantidad, calidad y continuidad del agua, debido a que no se logra captar el agua para el que fue diseñado, desbordándose así por los alrededores de las aletas. Además, de acuerdo a las encuestas realizadas a la población, mencionan que esta estructura no recibe ningún mantenimiento. En base a lo descrito, se deduce que la estructura se encuentra en mal estado.</p>

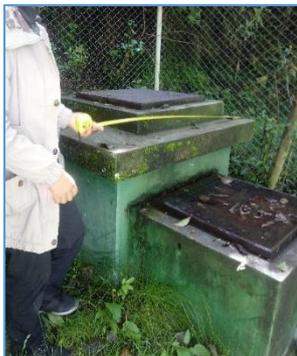
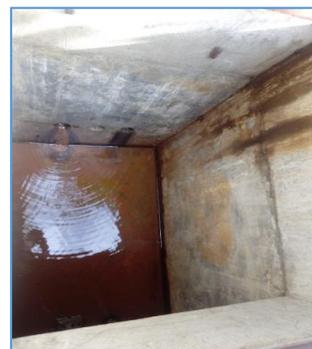
Cuadro 4. Captación N° 02.

La cámara húmeda de esta captación está diseñada para almacenar  $0.81 \text{ m}^3$  de agua, pero actualmente solo se observó que presenta una lámina de 4 cm de agua. Las tuberías de rebose, salida y la canastilla se encuentran bien ubicados, ya que permiten el paso del agua de manera correcta. Sin embargo, los llorones no captan el agua del lecho filtrante hacia la cámara húmeda, la cual se debería a que se encuentra obstruida por los sedimentos que se arrastran con el flujo del agua. Además, las longitudes de las aletas del lecho filtrante parecen no ser suficientes para captar el agua, ya que se observó que hay fuga de agua alrededor de la captación, esto se debería a que no se ubicó el punto de captación de manera correcta. En base a lo descrito, se deduce que esta estructura no está funcionando hidráulicamente.

La estructura que es una estructura de concreto armado no cuenta con presencia de patologías como fisuras o grietas, la cual haría suponer que la estructura se encuentra estructuralmente bien. Para el caso de la tapa sanitaria, se observó que se encuentra oxidado y con el paso del tiempo podría llegar a deteriorarse y causar la contaminación del agua.

Esta estructura presenta deficiencias en el servicio, ya sea en cantidad, calidad y continuidad del agua, debido a que no se logra captar el agua para el que fue diseñado, desbordándose así por los alrededores de las aletas. Además, de acuerdo a las encuestas realizadas a la población, mencionan que esta estructura no recibe ningún mantenimiento. En base a lo descrito, se deduce que la estructura se encuentra en mal estado.

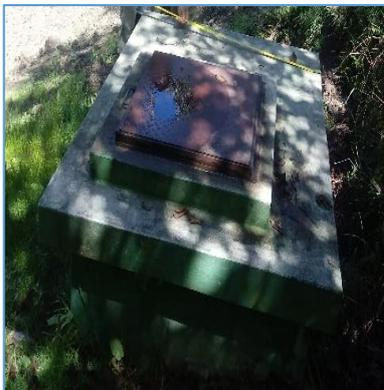
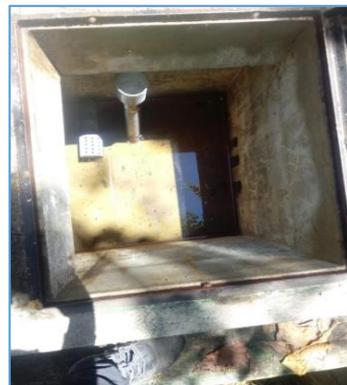
Cuadro 5. Captación N° 03.

La cámara húmeda de esta captación está diseñada para almacenar 0.81 m<sup>3</sup> de agua, pero actualmente solo se observó que presenta una lámina de 9 cm de agua. Las tuberías de rebose, salida y la canastilla se encuentran bien ubicados, ya que permiten el paso del agua de manera correcta. Sin embargo, solo un llorón logra captar el agua hacia la cámara húmeda, la cual se debería a que se encuentra obstruida por los sedimentos que se arrastran con el flujo del agua. En base a lo descrito, se deduce que esta estructura no está funcionando hidráulicamente.

La estructura que es una estructura de concreto armado no cuenta con presencia de patologías como fisuras o grietas, la cual haría suponer que la estructura se encuentra estructuralmente bien. Para el caso de la tapa sanitaria, se observó que se encuentra oxidado y con el paso del tiempo este elemento podría llegar a deteriorarse y no cumplir con la función que es evitar la contaminación del agua.

Esta estructura presenta deficiencias en el servicio, ya sea en cantidad, calidad y continuidad del agua, debido a que no se logra captar el agua suficiente para el que fue diseñado, solo se logra captar el agua a través de un solo llorón, siendo esta cantidad muy mínima, ya que no logra abastecer a toda la población. Además, de acuerdo a las encuestas realizadas a la población, mencionan que esta estructura no recibe ningún mantenimiento. En base a lo descrito, se deduce que la estructura se encuentra en mal estado.

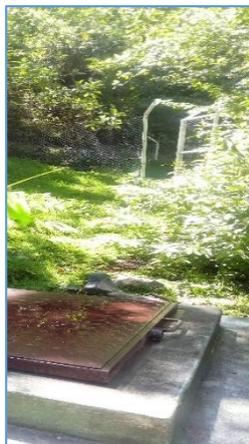
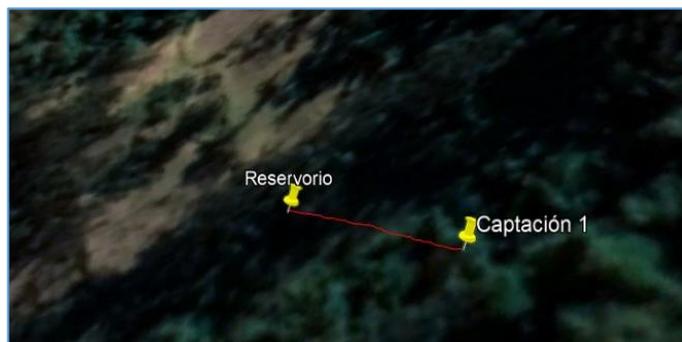
Cuadro 6. Línea de conducción.

Esta línea de conducción permite trasladar el agua de las 03 captaciones al reservorio, pero actualmente solo se llega a trasladar el agua de la captación N°03. Además, debido a que la línea de conducción no presenta puntos altos, no cuenta con válvulas de aire, así también no presenta válvula de purga para realizar la limpieza de los sedimentos que se van acumulando a lo largo de la tubería. Otro elemento que no cuenta la línea de conducción es la cámara rompe presión, ya que solo tiene una longitud total de 33 m, y la cámara rompe presión solo se instala cada 50 m de desnivel. Hidráulicamente, esta estructura si está funcionando, ya que está cumpliendo la función de transportar el agua de la captación al reservorio.

De acuerdo al recorrido no se observó que las tuberías estén expuestas al aire libre, es decir, que la tubería se encuentra completamente enterrado y de esta manera no sufriría algún daño estructural. Esta tubería fue instalada en el año 2012, contando con 8 años de trabajo continuo, y de acuerdo a las especificaciones técnicas de las tuberías mencionan que la vida útil de una tubería es de 50 años, entonces esta tubería se encontraría estructuralmente bien.

En los márgenes de los tramos de la línea de conducción no se observa ninguna fuga de agua, permitiendo conducir el agua captada hacia el reservorio, pero de acuerdo a las encuestas realizadas a la población, mencionan que esta estructura no recibe ningún mantenimiento, en base a ello, decimos que esta estructura se encuentra en regular estado.

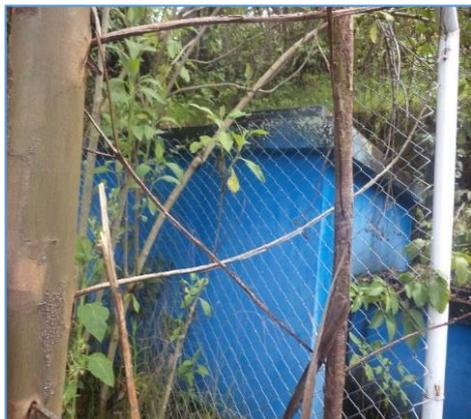
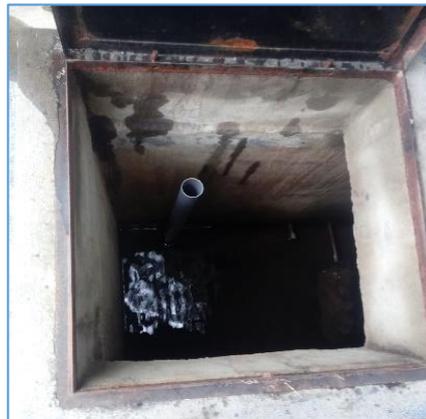
Cuadro 7. Reservorio.

El reservorio permite almacenar el agua de las 03 captaciones, pero actualmente solo se llega a almacenar el agua de la captación N°03. Este reservorio está diseñado para almacenar 12 m<sup>3</sup>, pero solo está llegando a almacenar un volumen muy pequeño que no es suficiente para toda la población, este volumen almacenado tiene una altura de 15 cm de lámina de agua. Dispone con las tuberías de entrada, salida, rebose y bypass para asegurar el flujo del agua, sin embargo, no cuenta con una escalera para que se realice la limpieza respectiva. Para que la estructura garantice la presión mínima a la vivienda más desfavorable, esta estructura se encuentra en una cota buena y sobre todo cerca a la población.

El reservorio que es una estructura de concreto armado no cuenta con presencia de patologías como fisuras o grietas, la cual haría suponer que se encuentra estructuralmente bien. De la misma forma ocurre para la caja de válvulas, no cuenta con fisuras y grietas. Para el caso de la tapa sanitaria, del reservorio y la caja de válvulas, se observó que se encuentran oxidados y con el paso del tiempo este elemento podría llegar a deteriorarse y no cumplir con sus funciones que es proteger de la contaminación del agua y proteger a las válvulas de algún daño.

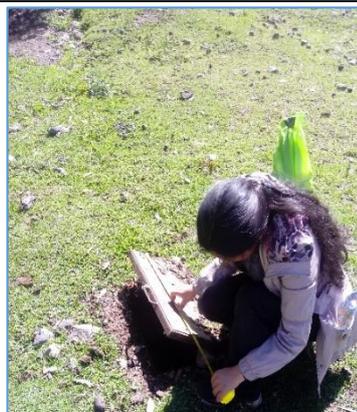
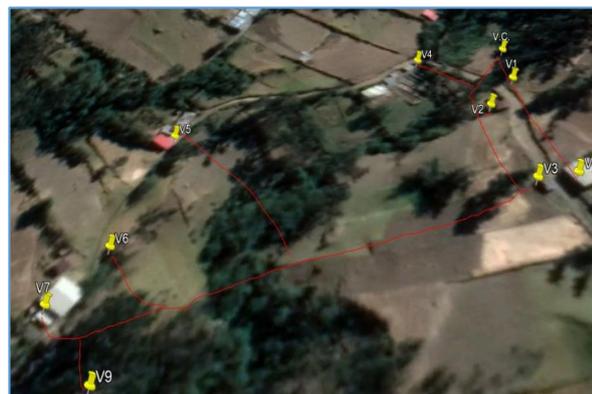
Cuadro 8. Red de distribución.

Esta red de distribución permite trasladar el agua a 13 viviendas, pero debido a que el agua que se capta es mínima solo llega a distribuir a dos viviendas, que son las más cercanas, pero el agua que reciben estas viviendas es eventual. El agua que reciben se da en algunas horas en pequeños lapsos de 1 a 2 minutos. Además, se observó que cuenta con la válvula de control para regular la distribución del agua y realizar una buena labor de limpieza y mantenimiento; cuenta con válvulas de paso para regular la entrada del agua en las viviendas. Hidráulicamente, no esta estructura está funcionando de manera correcta, ya que no está cumpliendo la función de distribuir el agua a las viviendas.

De acuerdo al recorrido no se observó que las tuberías estén expuestas al aire libre, es decir, que la tubería se encuentra completamente enterrado y de esta manera no sufriría algún daño estructural, pero de acuerdo al presidente de la JASS menciona que la tubería de la red de distribución que pasa por la carretera se encuentra rota. Además, esta tubería fue instalada en el año 2012, contando con 8 años de trabajo continuo, y de acuerdo a las especificaciones técnicas de las tuberías mencionan que la vida útil de una tubería es de 50 años, pero como en el segundo tramo de la tubería se encuentra rota, entonces, esta tubería se encuentra estructuralmente bien.

En los márgenes de los tramos de la red de distribución no se observa ninguna fuga de agua, pero en el segundo tramo se encuentra rota la tubería, la cual no permite distribuir a las demás viviendas. De acuerdo a las encuestas realizadas a la población, mencionan que esta estructura no recibe ningún mantenimiento, en base a ello, decimos que esta estructura se encuentra en mal estado.

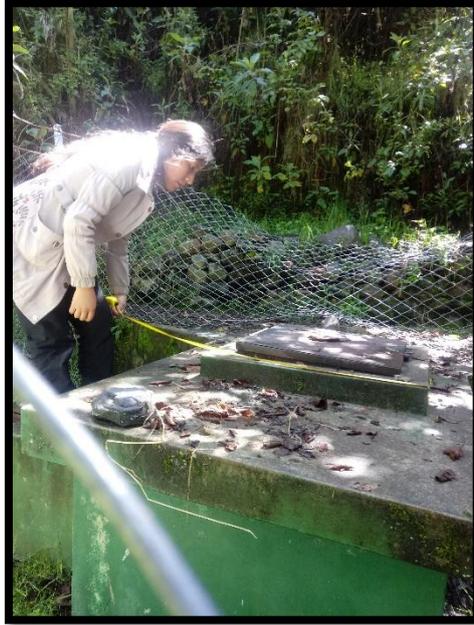
*Fotografía 1.* Medición de las dimensiones de la captación del sector Rocchac.

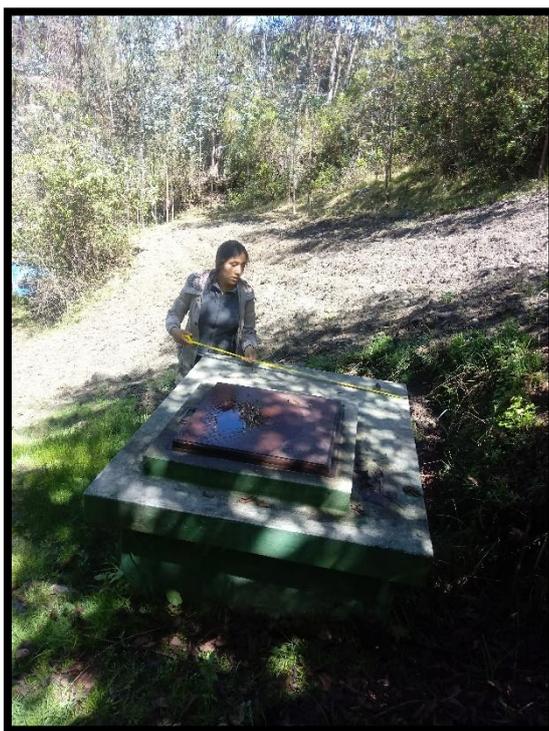
*Fotografía 3.* Medición de las dimensiones de la captación del sector Rocchac.

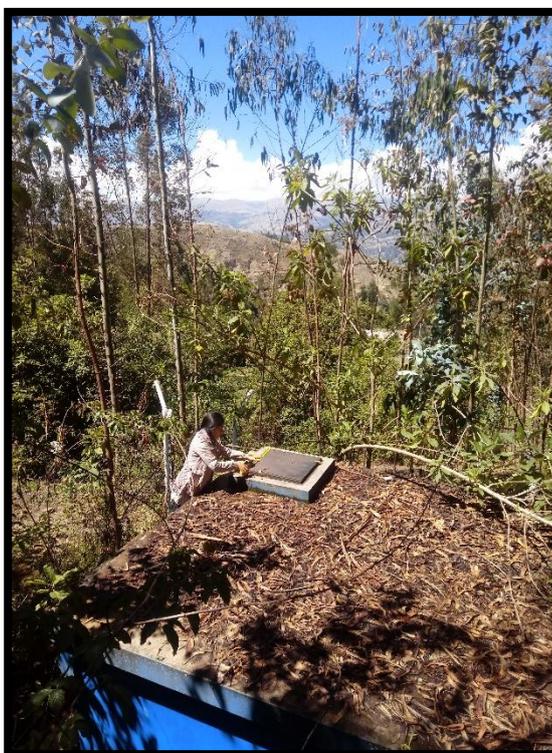
*Fotografía 4.* Medición de las dimensiones del reservorio del sector Rocchac.
