INFORME DE TESIS - OBREGON SILVERIO LUIS JUVER

**MEJORAMIENTO DEL DISEÑO ESTRUCTURAL DEL PUENTE
MALPAGO DEL CENTRO POBLADO DE CHAVÍN, DISTRITO
INDEPENDENCIA PROVINCIA DE HUARAZ – ANCASH, 2023**

**TESIS PARA OBTENER EL TÍTULO PROFESIONAL DE
INGENIERO CIVIL**

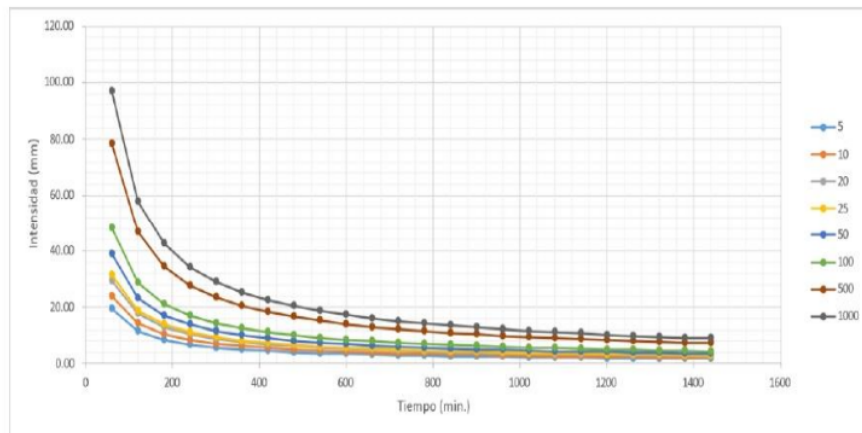
Curva de intensidades IDF

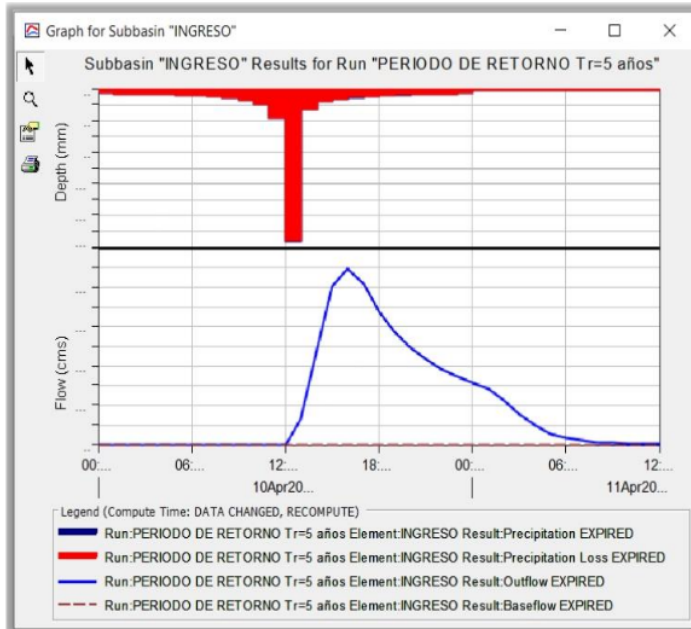
Hidrograma de avenida TR=05 años

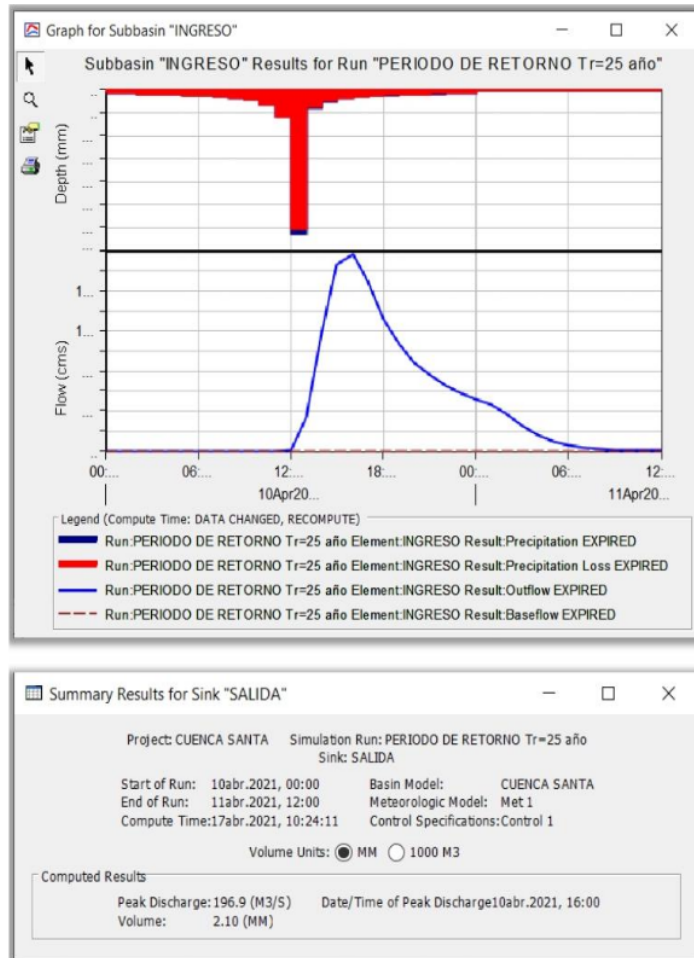
Periodo de retorno de 25 años: El Hidrograma denominado INGRESO desembocadura corresponde a un periodo de 25 años, se observa el total transitado de los hidrogramas. La magnitud de caudal es de 196.90 m³/s.

Hidrograma de avenida TR=25 años

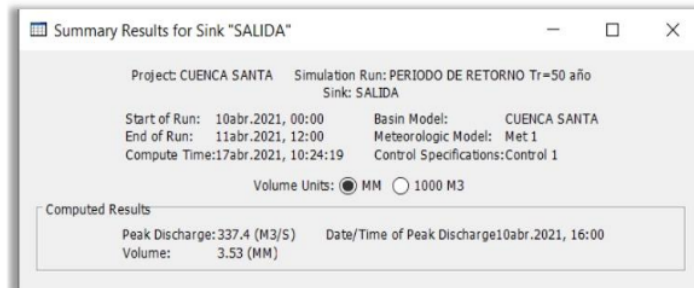
Hidrograma de avenida TR=50 años

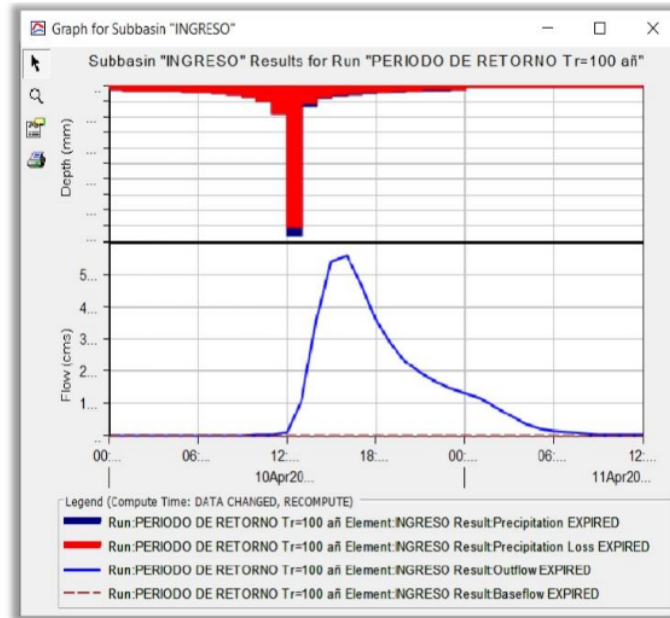
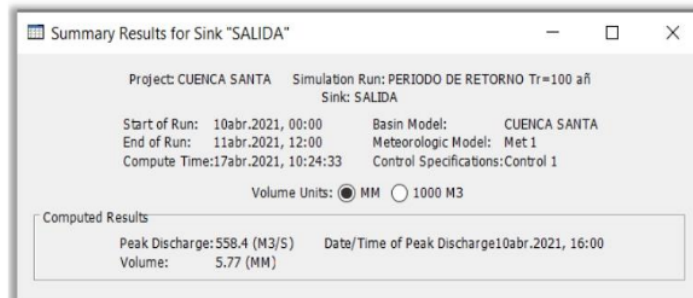
Periodo de retorno de 100 años: El Hidrograma denominado SALIDA 1 desembocadura corresponde a un periodo de 100 años, se observa el total transitado de los hidrogramas. La magnitud de caudal es de 558.40 m³/s.

Hidrograma de avenida TR=100 años

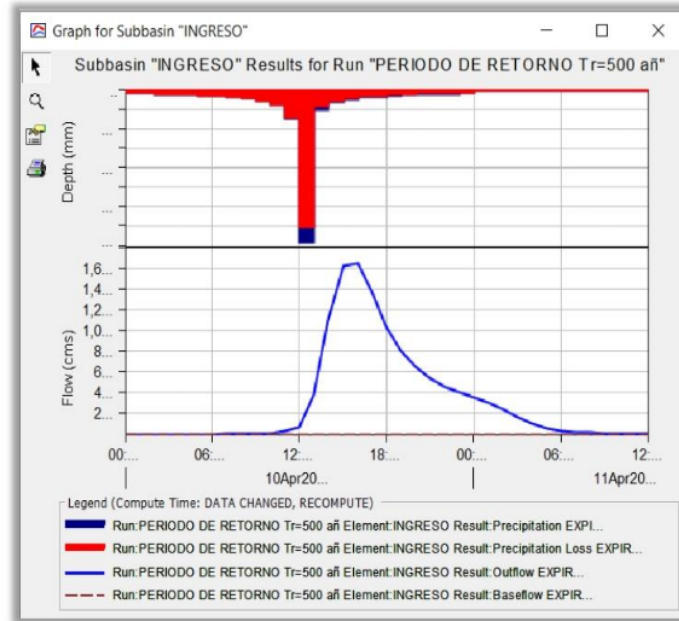
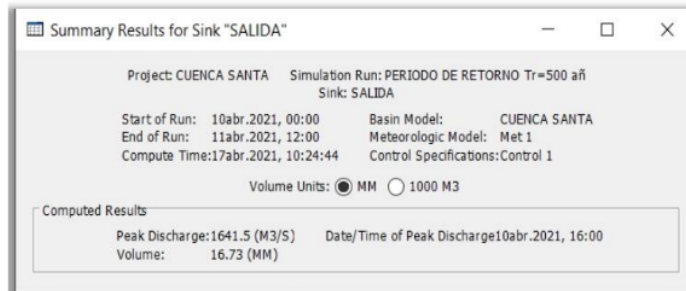
Hidrograma de avenida TR=500 años

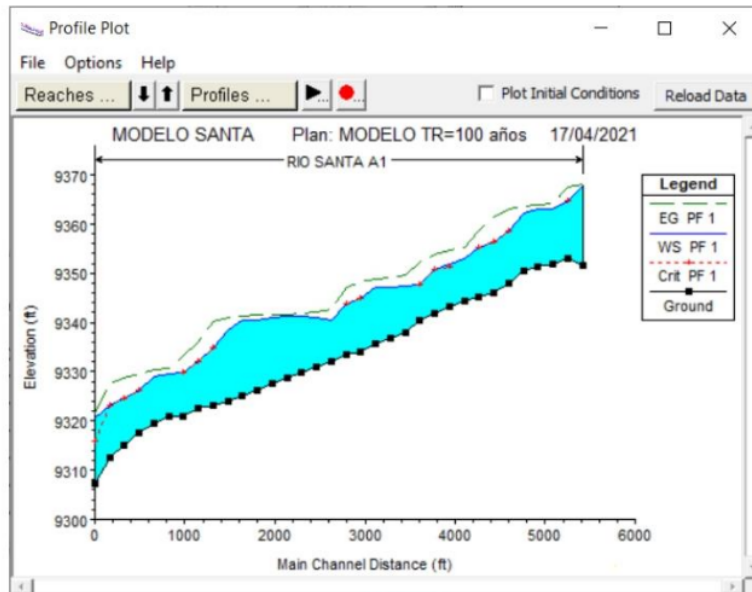
Perfil de simulación de inundación – TR=100 años
