**DIAGNÓSTICO Y DISEÑO DEL PAVIMENTO FLEXIBLE EN LA
AVENIDA SALVADOR ALLENDE DISTRITO DE CALLERIA,
PROVINCIA CORONEL PORTILLO, DEPARTAMENTO UCAYALI
2024**

**TESIS PARA OBTENER EL TÍTULO PROFESIONAL
DE INGENIERA CIVIL**

Infraestructura vial y transportes

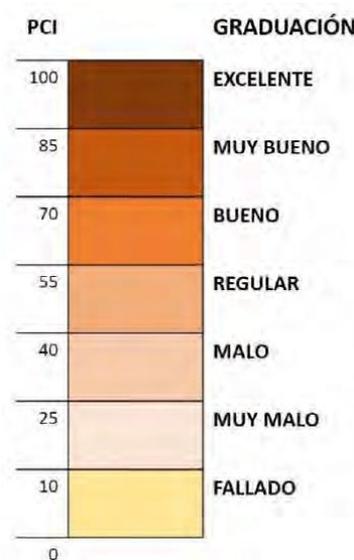
Figura 3

Escala de graduación del PCI

Según la American Society for Testing and Materials (ASTM) (2004), “se emplea el Índice de Condición de Pavimento (PCI), que se destaca como la metodología más completa para evaluar y clasificar carreteras dentro de los modelos contemporáneos de gestión vial.” (p. 105) El PCI es un valor numérico que oscila entre 0 y 100, siendo 100 el valor asignado a un pavimento recién construido. Con el paso del tiempo, el pavimento experimenta un deterioro progresivo hasta alcanzar un PCI de 0.

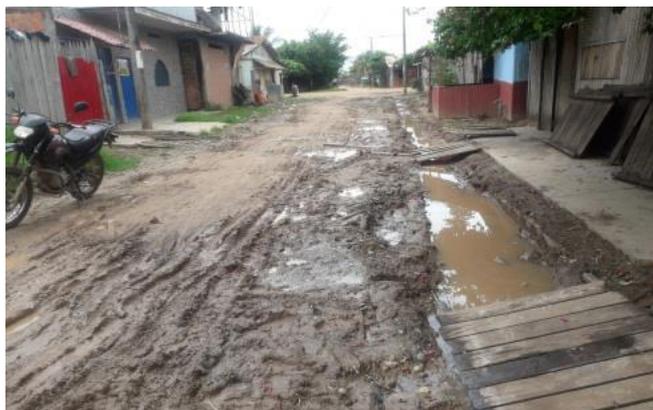
Daños por lluvias en la avenida Salvador Allende.

Según Baldera (2023), las inundaciones de Enero del 2023 en Pucallpa afectaron significativamente a los tres principales distritos de Coronel Portillo: Callería, Manantay y Yarinacocha. Algunas de las calles más afectadas incluyen la avenida Faustino Sánchez Carrión, Aviación, Unión y Salvador Allende, especialmente en el emporio comercial El Huequito, donde se registró el colapso de los buzones de desagüe. Uno de los sectores más perjudicados fue el asentamiento humano Nuevo Progreso, ubicado entre los jirones 7 de Junio y los Olmos, en el distrito de Yarinacocha. Las intensas lluvias impidieron que los habitantes salieran de sus viviendas durante varias horas.

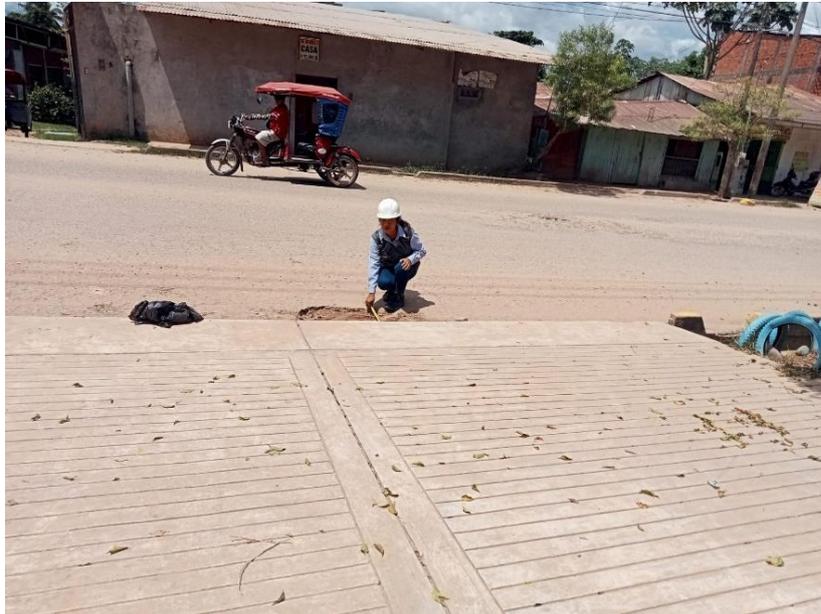
Patologías en la superficie vial flexible de la avenida Salvador Allende

- La avenida Salvador Allende sufre de fisuras mayores a 20 mm, compresión excesiva, falla de piel de cocodrilo.
- El estudio de suelos en la avenida Salvador Allende presenta un tipo de suelo, granulometría y capacidad portante óptimo para el diseño de pavimento flexible.
- El estudio de tráfico de la avenida Salvador Allende, otorga un IMD menor a 5 Veh/día y ESAL de diseño mayor a 1'000,000.00.
- El diseño del pavimento flexible mediante el AASHTO 93, propone un espesor mayor a 5" de base y una superficie de rodadura de 3".
- El pavimento flexible diseñado propone un presupuesto de S/. 1'324,230.42 nuevos soles.

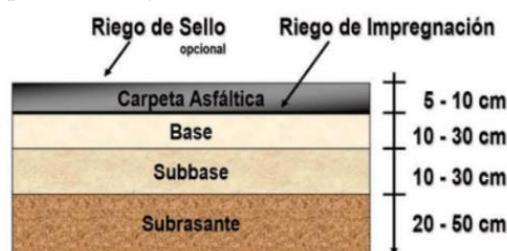
Partes que conforman un pavimento flexible

Los componentes que integran el pavimento flexible son:

Carpeta asfáltica o de rodadura.- “Es la capa superior del pavimento asfáltico, compuesta por una o varias capas de asfalto. Su función principal es proporcionar una superficie segura, cómoda y estable para el tráfico vehicular, al tiempo que sirve como una capa impermeable que previene la infiltración de agua en la estructura del pavimento.” (Edmond, 2022, p. 109)

Capa sub - base.- Esta capa se clasifica principalmente por su naturaleza económica, ya que los materiales que la componen son altamente asequibles. “Su propósito fundamental es actuar como una capa de transición entre la base y la subrasante, impidiendo la infiltración de materiales finos desde la subrasante y, al mismo tiempo, evitando la ascensión capilar.” (Edmond, 2022, p. 110)

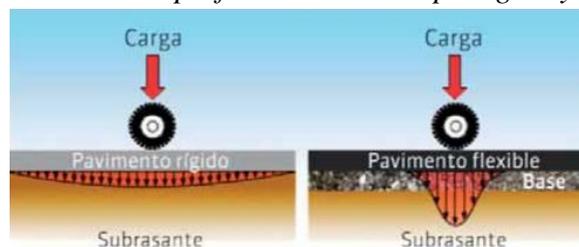
Distribución de las fuerzas sobre superficies viales de tipo rígido y adaptable

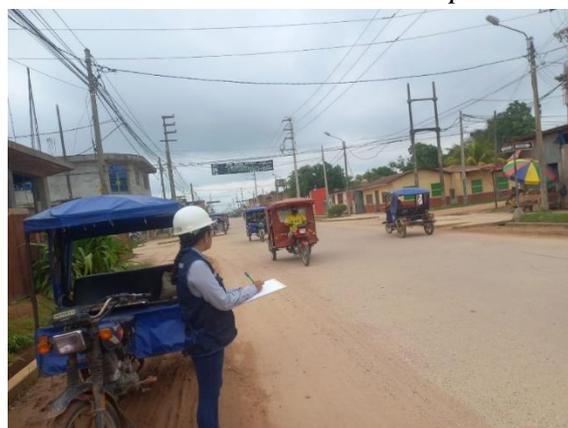
Conteo vehicular en la avenida Salvador Allende - Pucallpa

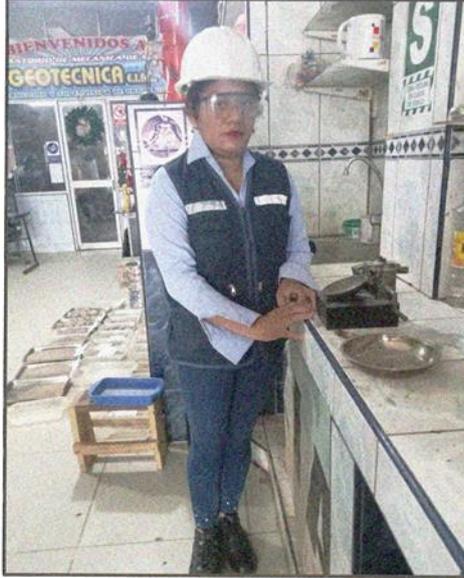
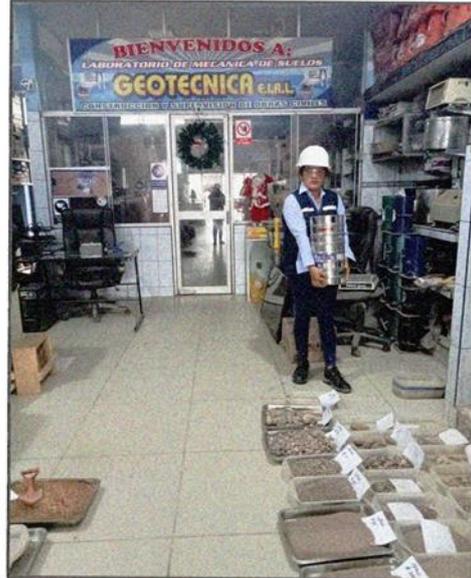
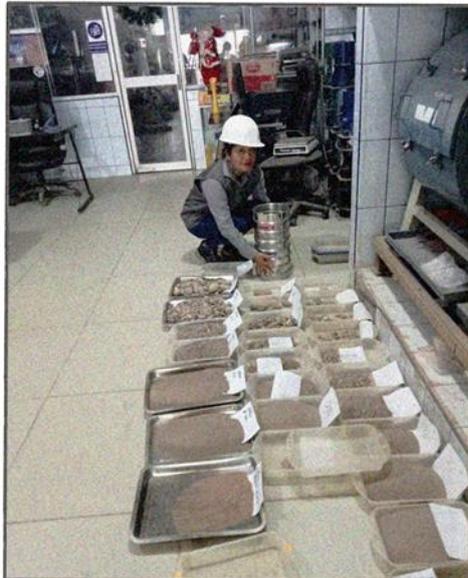
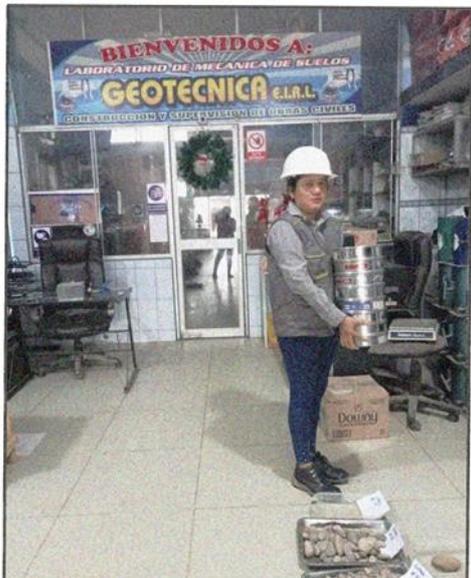
CALICATA N° 01: Se observa material de arcillas inorgánicas de plasticidad alta, color rojo con betas cremas, en su estado natural semicompacto.

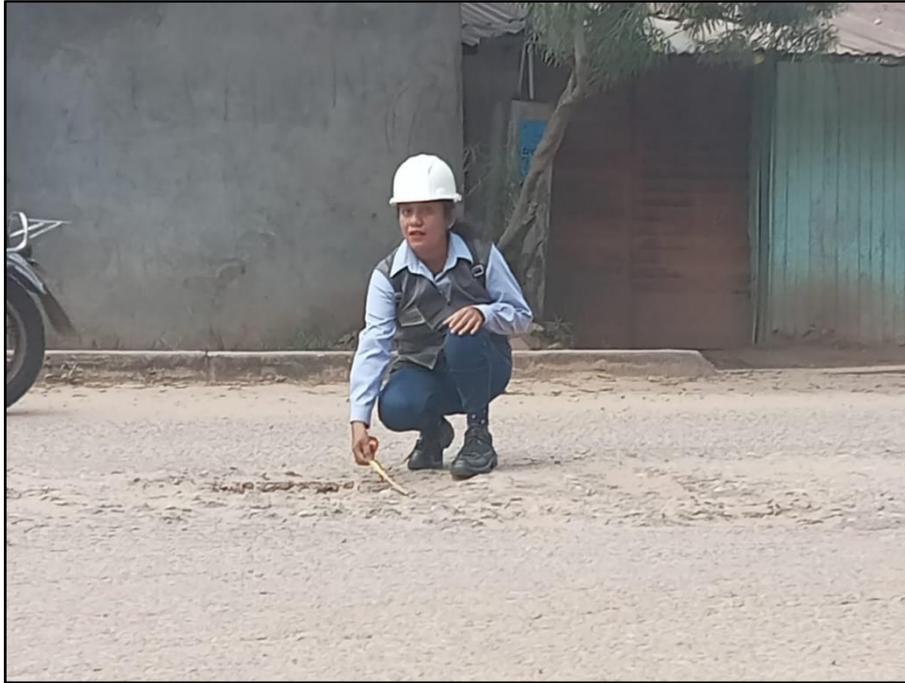
Fotografía N° 01. Uso PCI “Índice de Condición de Pavimento” para definir las patologías de la Av. Salvador Allende.

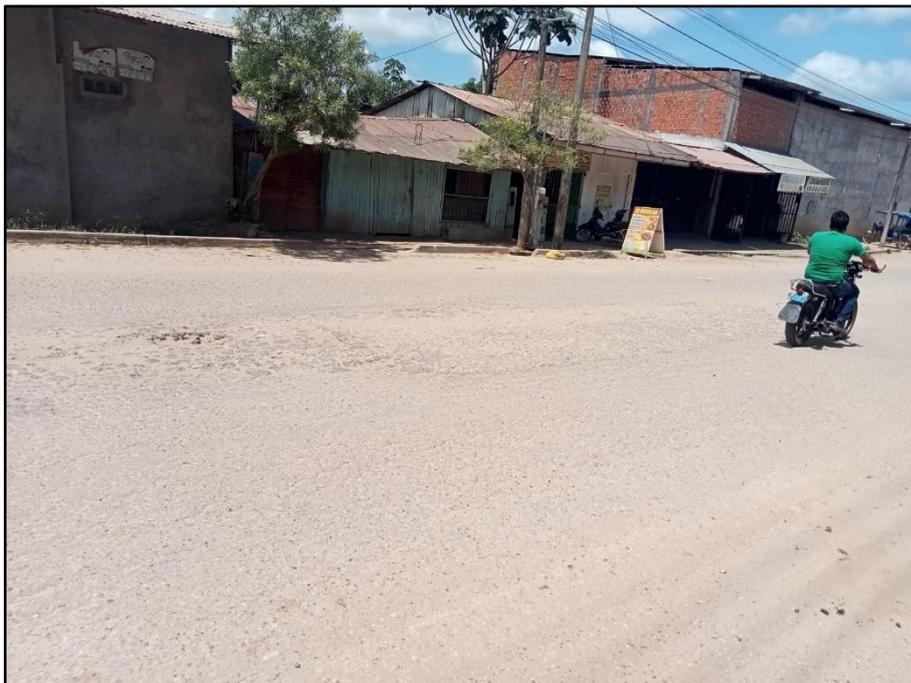
Fotografía N° 02. Uso del PCI para determinar las patologías de la avenida Salvador Allende.

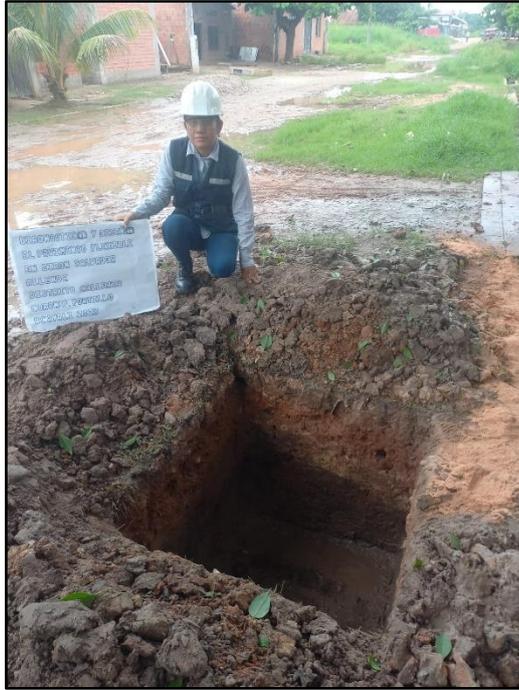
Fotografía N° 03. Obtención de la muestra de suelo en la excavación N° 01.

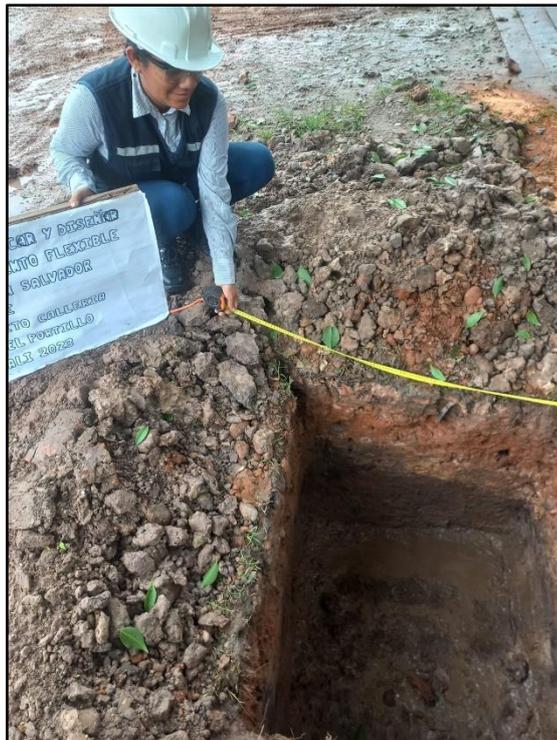
Fotografía N° 04. Obtención de la muestra de suelo en la excavación N° 02.
