UNIVERSIDAD CATÓLICA DE TRUJILLO
BENEDICTO XVI
FACULTAD DE INGENIERÍA Y ARQUITECTURA
CARRERA PROFESIONAL DE INGENIERÍA
CIVIL

**DETERMINACIÓN Y EVALUACIÓN DE PATOLOGÍAS DEL CERCO
PERIMÉTRICO UBICADO EN ZONA INDUSTRIAL NÚMERO TRECE,
DISTRITO DE CHIMBOTE – SANTA – ÁNCASH – 2021**

**TESIS PARA OBTENER EL TÍTULO PROFESIONAL
DE INGENIERÍA CIVIL**

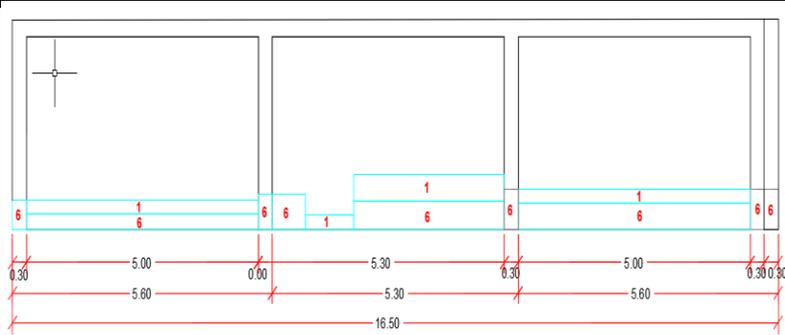
PLANO DE ELEVACIÓN DE LA MUESTRA

ÁREA TOTAL DE MUESTRA m ²	N° DE VECES	ELEMENTO	ÁREA DE MUESTRA m ²	ÁREA TOTAL AFECTADA m ²	ÁREA SIN PATOLOGÍAS m ²	ESTADÍSTICAS DE EFECTOS		NIVEL DE SEVERIDAD	PATOLOGÍAS ENCONTRADAS												
						% AFECTADO	% NO AFECTADO		1 (m ²)	1 (%)	2 (m ²)	2 (%)	3 (m ²)	3 (%)	4 (m ²)	4 (%)	5 (m ²)	5 (%)	6 (m ²)	6 (%)	
						5	COLUMNAS		4.50	0.80	3.70	17.88	82.12	1	0.00	0.00	0.00	0.00	0.00	0.00	0.00
3	VIGAS	6.12	4.71	1.41	77.03	22.97	1	0.00	0.00	0.00	0.0	0.00	0.00	0.00	0.00	0.00	0.00	0.00	0.00	4.71	77.03
3	MUROS	41.25	3.49	37.76	8.46	91.54	2	3.49	8.46	0.00	0.00	0.00	0.00	0.00	0.00	0.00	0.00	0.00	0.00	0.00	0.00
			ÁREA TOTAL AFECTADA DE LOS TRES ELEMENTOS	9.01

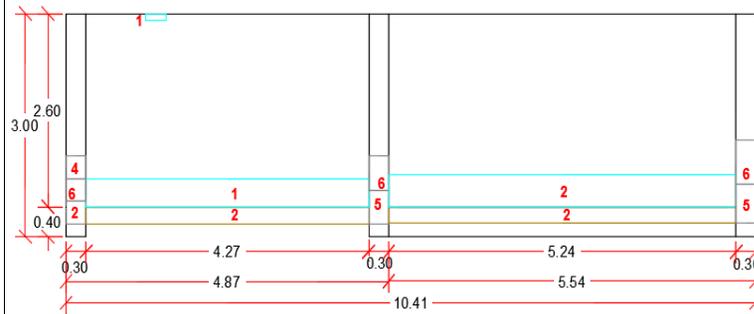
PLANO DE ELEVACIÓN DE LA MUESTRA

ÁREA TOTAL DE MUESTRA m2	N° DE VECES	ELEMENTO	ÁREA DE MUESTR A m2	AREA TOTAL AFECTADA m2	ÁREA SIN PATOLOGÍAS m2	ESTADÍSTICAS DE EFECTOS		NIVEL DE SEVERIDAD	PATOLOGÍAS ENCONTRADAS											
						% AFECTADO	% NO AFECTADO		1 (m2)	1 (%)	2 (m2)	2 (%)	3 (m2)	3 (%)	4 (m2)	4 (%)	5 (m2)	5 (%)	6 (m2)	6 (%)
31.23	3	COLUMNAS	2.70	0.89	1.81	32.96	67.04	2	0.00	0.00	0.38	14.07	0.00	0.00	0.10	3.70	0.00	0.00	0.41	15.19
	2	VIGAS	3.80	2.06	1.74	54.21	45.79	3	0.00	0.00	2.06	54.2	0.00	0.00	0.00	0.00	0.00	0.00	0.00	0.00
	2	MUROS	24.73	4.86	19.87	19.65	80.35	2	1.58	6.39	2.26	9.14	0.00	0.00	0.00	0.00	0.00	0.00	1.02	4.12
			ÁREA TOTAL AFECTADA DE LOS TRES ELEMENTOS	7.81

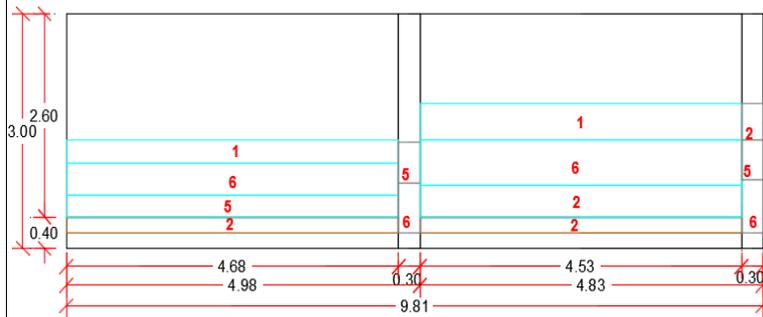
PLANO DE ELEVACIÓN DE LA MUESTRA

ÁREA TOTAL DE MUESTRA m2	N° DE VECES	ELEMENTO	ÁREA DE MUESTRA m2	ÁREA TOTAL AFECTADA m2	ÁREA SIN PATOLOGÍAS m2	ESTADÍSTICAS DE EFECTOS		NIVEL DE SEVERIDAD	PATOLOGÍAS ENCONTRADAS													
						% AFECTADO	% NO AFECTADO		1 (m2)	1 (%)	2 (m2)	2 (%)	3 (m2)	3 (%)	4 (m2)	4 (%)	5 (m2)	5 (%)	6 (m2)	6 (%)		
29.43	2	COLUMNAS	1.80	0.84	0.96	46.67	53.33	2	0.00	0.00	0.14	7.78	0.00	0.00	0.00	0.00	0.00	0.00	0.31	17.2	0.39	21.67
	2	VIGAS	3.68	1.89	1.79	51.36	48.64	3	0.00	0.00	1.89	51.4	0.00	0.00	0.00	0.00	0.00	0.00	0.00	0.00	0.00	0.00
	2	MUROS	23.95	11.13	12.82	46.47	53.53	2	3.49	14.57	3.14	13.11	0.00	0.00	0.00	0.00	0.00	0.00	0.00	0.00	4.50	18.79
			ÁREA TOTAL AFECTADA DE LOS TRES ELEMENTOS	13.86

➤ **Muestra 05** cuenta con un área total de **29.43 m²**; del cual se obtuvo **13.86 m²** que corresponde al **48.17%** de área con presencia de patologías en los tres elementos, y **15.57 m²** que corresponde al **51.83%** donde no hubo patologías; pudiéndose identificar las siguientes patologías: **Erosión (4.86%)**, que se presenta debido a la fuerza abrasiva que desintegra la superficie del concreto; **Eflorescencia (24.08%)**, que se produce ya que en esta zona se encuentra el nivel freático alto; **Desprendimiento (5.74%)**, que se produce por el deterioro o por algún movimiento sísmico que se haya producido; **Desintegración (13.49%)**, estos se produjeron en la parte interior del concreto, debido a tracciones internas que no pudo resistir el concreto. Se determino que se encuentra en un nivel de severidad **Moderado**. Por lo

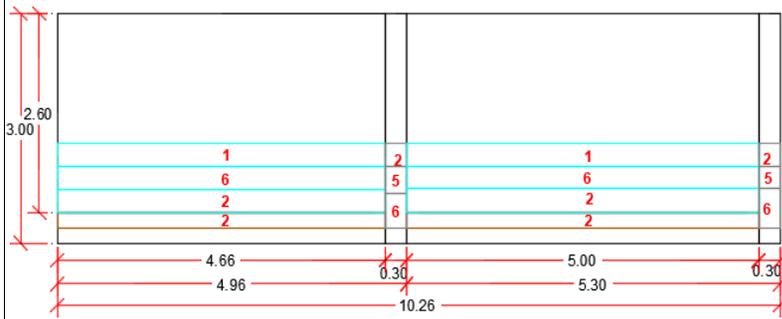
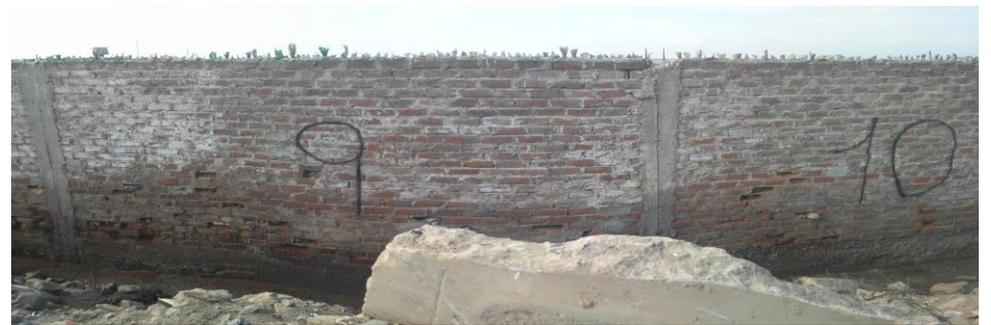
PLANO DE ELEVACIÓN DE LA MUESTRA

ÁREA TOTAL DE MUESTRA m ²	N° DE VECES	ELEMENTO	ÁREA DE MUESTRA m ²	AREA TOTAL AFECTADA m ²	ÁREA SIN PATOLOGÍAS m ²	ESTADÍSTICAS DE EFECTOS		NIVEL DE SEVERIDAD	PATOLOGÍAS ENCONTRADAS												
						% AFECTADO	% NO AFECTADO		1 (m ²)	1 (%)	2 (m ²)	2 (%)	3 (m ²)	3 (%)	4 (m ²)	4 (%)	5 (m ²)	5 (%)	6 (m ²)	6 (%)	
30.78	2	COLUMNAS	1.80	1.47	0.33	81.67	18.33	3	0.00	0.00	0.18	10.0	0.00	0.00	0.00	0.00	0.00	1.01	56.1	0.28	15.56
	2	VIGAS	3.86	1.89	1.97	48.96	51.04	2	0.00	0.00	1.89	49.0	0.00	0.00	0.00	0.00	0.00	0.00	0.00	0.00	0.00
	2	MUROS	25.12	8.69	16.43	34.59	65.41	2	2.89	11.50	2.97	11.8	0.00	0.00	0.00	0.00	0.00	0.00	0.00	2.83	11.27
			ÁREA TOTAL AFECTADA DE LOS TRES ELEMENTOS	12.05

➤ **Muestra 07** cuenta con un área total de **30.78 m²**; del cual se obtuvo **12.05 m²** que corresponde al **55.07%** de área con presencia de patologías en los tres elementos, y **18.73 m²** que corresponde al **44.93%** donde no hubo patologías; pudiéndose identificar las siguientes patologías: **Erosión (3.83%)**, que se presenta debido a la fuerza abrasiva que desintegra la superficie del concreto; **Eflorescencia (23.60%)**, que se produce ya que en esta zona se encuentra el nivel freático alto; **Desprendimiento (18.70%)**, que se produce por el deterioro o por algún movimiento sísmico que se haya producido; **Desintegración (8.94%)**, estos se produjeron en la parte interior del concreto, debido a tracciones internas que no pudo resistir el concreto. Se determinó que se encuentra en un nivel de severidad **Alto**. Por lo tanto, se recomienda reemplazar el muro ya que se encuentra con nivel de severidad alto.

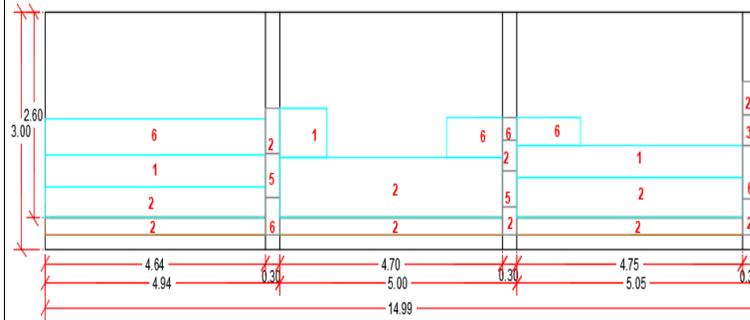
PLANO DE ELEVACIÓN DE LA MUESTRA

ÁREA TOTAL DE MUESTRA m2	N° DE VECES	ELEMENTO	ÁREA DE MUESTR A m2	AREA TOTAL AFECTADA m2	ÁREA SIN PATOLOGÍAS m2	ESTÁDISTICAS DE EFECTOS		NIVEL DE SEVERIDAD	PATOLOGÍAS ENCONTRADAS												
						% AFECTADO	% NO AFECTADO		1 (m2)	1 (%)	2 (m2)	2 (%)	3 (m2)	3 (%)	4 (m2)	4 (%)	5 (m2)	5 (%)	6 (m2)	6 (%)	
44.97	3	COLUMNAS	2.70	2.23	0.47	82.59	17.41	3	0.00	0.00	0.65	24.1	0.12	4.44	0.00	0.00	0.31	11.5	1.15	42.59	
	3	VIGAS	5.64	2.91	2.73	51.60	48.40	3	0.00	0.00	2.91	51.6	0.00	0.00	0.00	0.00	0.00	0.00	0.00	0.00	
	3	MUROS	36.63	15.38	21.25	41.99	58.01	2	4.36	11.9	7.87	21.5	0.00	0.00	0.00	0.00	0.00	0.0	3.15	8.60	
			ÁREA TO TAL AFECTADA DE LOS TRES ELEMENTOS	20.52

- **Muestra 08** cuenta con un área total de **44.97 m²**; del cual se obtuvo **20.52 m²** que corresponde al **58.73%** de área con presencia de patologías en los tres elementos, y **24.45 m²** que corresponde al **41.27 %** donde no hubo patologías; pudiéndose identificar las siguientes patologías: **Erosión (3.97%)**, que se presenta debido a la fuerza abrasiva que desintegra la superficie del concreto; **Eflorescencia (32.38%)**, que se produce ya que en esta zona se encuentra el nivel freático alto; **Desprendimiento (3.83%)**, que se produce por el deterioro o por algún movimiento sísmico que se haya producido; **Desintegración (17.06%)**, estos se produjeron en la parte interior del concreto, debido a tracciones internas que no pudo resistir el concreto. Se determino que se encuentra en un nivel de severidad **Alto**. Por lo tanto, se recomienda reemplazar el muro ya que se encuentra con nivel de severidad alto.

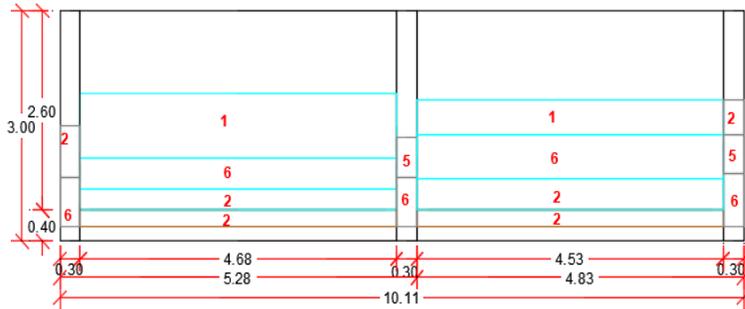
PLANO DE ELEVACIÓN DE LA MUESTRA

ÁREA TOTAL DE MUESTRA m2	N° DE VECES	ELEMENTO	ÁREA DE MUESTRA m2	ÁREA TOTAL AFECTADA m2	ÁREA SIN PATOLOGÍAS m2	ESTADÍSTICAS DE EFECTOS		NIVEL DE SEVERIDAD	PATOLOGÍAS ENCONTRADAS												
						% AFECTADO	% NO AFECTADO		1 (m2)	1 (%)	2 (m2)	2 (%)	3 (m2)	3 (%)	4 (m2)	4 (%)	5 (m2)	5 (%)	6 (m2)	6 (%)	
30.33	3	COLUMNAS	2.70	1.23	1.47	45.56	54.44	2	0.00	0.00	0.14	5.19	0.00	0.00	0.00	0.00	0.00	0.51	18.9	0.58	21.48
	2	VIGAS	3.68	1.89	1.79	51.36	48.64	3	0.00	0.00	1.89	51.4	0.00	0.00	0.00	0.00	0.00	0.00	0.00	0.00	0.00
	2	MUROS	23.95	13.92	10.03	58.12	41.88	3	6.06	25.3	3.14	13.1	0.00	0.00	0.00	0.00	0.00	0.0	4.72	19.71	
			ÁREA TOTAL AFECTADA DE LOS TRES ELEMENTOS	17.04

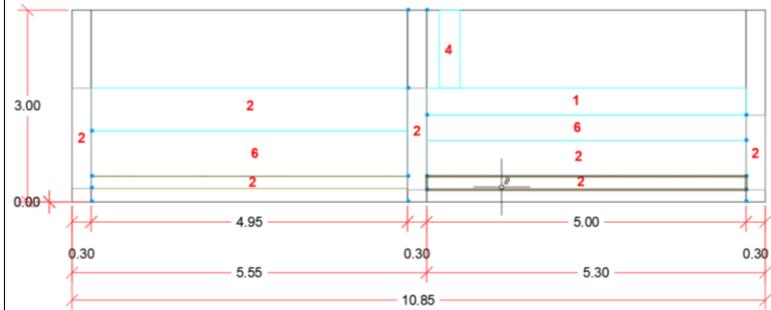
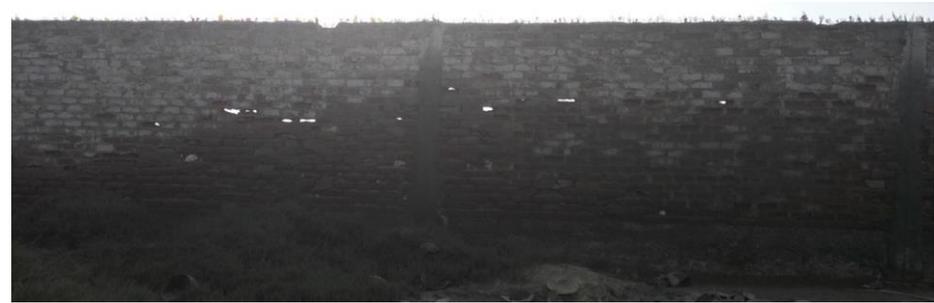
FOTOGRAFÍA DEL TRAMO

- **Muestra 11** cuenta con un área total de **32.30 m²**; del cual se obtuvo **17.23 m²** que corresponde al **79.60%** de área con presencia de patologías en los tres elementos, y **15.07 m²** que corresponde al **20.40%** donde no hubo patologías; pudiéndose identificar las siguientes patologías: **Erosión (2.22%)**, que se presenta debido a la fuerza abrasiva que desintegra la superficie del concreto; **Eflorescencia (52.83%)**, que se produce ya que en esta zona se encuentra el nivel freático alto; **Desprendimiento (1.54%)**, que se produce por el deterioro o por algún movimiento sísmico que se haya producido; **Desintegración (23.02%)**, estos se produjeron en la parte interior del concreto, debido a tracciones internas que no pudo resistir el concreto. Se determino que se encuentra en un nivel de severidad **Alto**. Por lo tanto, se recomienda reemplazar el muro ya que se encuentra con nivel de severidad alto.

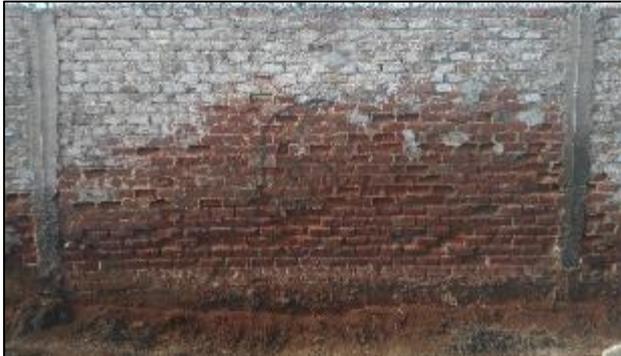
Figura 19: Patología eflorescencia.
