PATOLOGÍAS DE CONCRETO Y LA CONDICIÓN DEL PAVIMENTO
RÍGIDO EN LA AV. LOS ÁNGELES, DISTRITO ANDRÉS AVELINO
CÁCERES DORREGARAY, PROVINCIA DE HUAMANGA.

**TESIS PARA OBTENER EL TÍTULO PROFESIONAL
DE INGENIERO CIVIL**

EVALUACIÓN Y DISEÑO DE ESTRUCTURAS EN
PAVIMENTO RÍGIDO

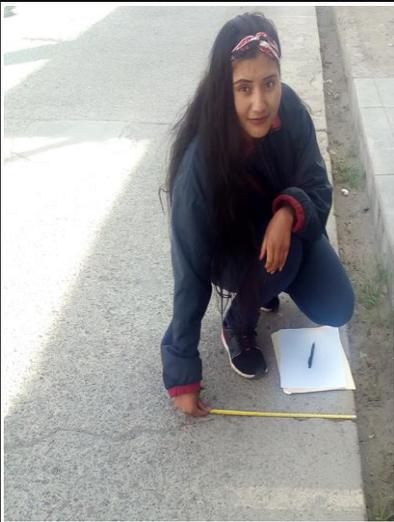
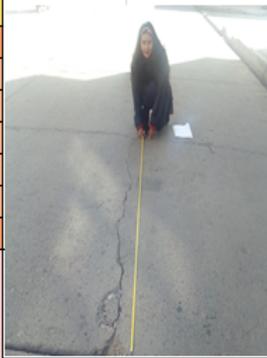
Datos y cálculo del PCI muestra N°01

UNIDAD DE MUESTRA N° 01: PRIMERA CUADRA		EVALUACIÓN DEL ÍNDICE DE CONDICIÓN DEL PAVIMENTO (PCI) EN CARRETERAS CON SUPERFICIE DE CONCRETO				
Nombre de la Vía :	Av. Los Angeles

29. Parcheo (grande).	39. Descascaramiento de junta.					
30. Parcheo (pequeño)						
FALLAS EXISTENTES						
N° Falla	Severidad	Numero de Losas	Total	Densidad (%)	Valor Deducido	
22	M	6.000	6.000	50.00	51.700	
28	M	4.000	4.000	33.33	20.767	
25	L	4.000	4.000	33.33	15.733	
Número de deducidos > 2 (q) =			3.00	TOTAL VD =		
Valor deducido más alto (HDVi) =			51.700	88.200		
Número admisible de deducidos (mi) =			5.44			
CÁLCULO DEL PCI

#	Valores Deducidos			Total	q	CDV
1	51.700	20.767	15.733	88.200	3	56.420
2	51.700	20.767	2.000	74.467	2	55.080
3	51.700	2.000	2.000	55.700	1	55.700
4						
5						
				MÁX CDV =		56.000
PCI = 100 - MAX. CDV PCI = 44 CONDICION DEL PAVIMEN Regular

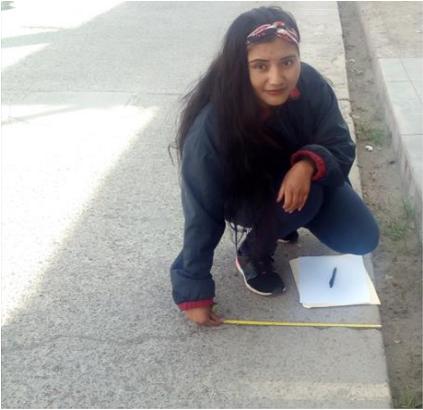
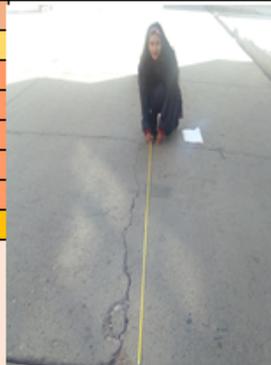
Datos y cálculo del PCI muestra N^o02

UNIDAD DE MUESTRA N° 02: SEGUNDA CUADRA		EVALUACIÓN DEL ÍNDICE DE CONDICIÓN DEL PAVIMENTO (PCI) EN CARRETERAS CON SUPERFICIE DE CONCRETO				
Nombre de la Vía :		Av. Los Angeles

29. Parcheo (grande).		39. Descascaramiento de junta.				
30. Parcheo (pequeño)						
FALLAS EXISTENTES						
N° Falla	Severidad	Numero de Losas	Total	Densidad (%)	Valor Deducido	
23	L	3.000	3.000	25.00	23.550	
28	M	3.000	3.000	25.00	17.450	
24	L	1.000	1.000	8.33	3.332	
Número de deducidos > 2 (q) =			3.00	TOTAL VD =	44.332	
Valor deducido más alto (HDVi) =			23.550			
Número admisible de deducidos (mi) =			8.02			
CÁLCULO DEL PCI

#	Valores Deducidos			Total	q	CDV
1	23.550	17.450	3.332	44.332	3	27.170
2	23.550	17.450	2.000	43.000	2	34.340
3	23.550	2.000	2.000	27.550	1	27.550
4						
				MÁX CDV =		34
PCI = 100 - MAX. CDV PCI = 66 CONDICION DEL PAVIMENT Bueno

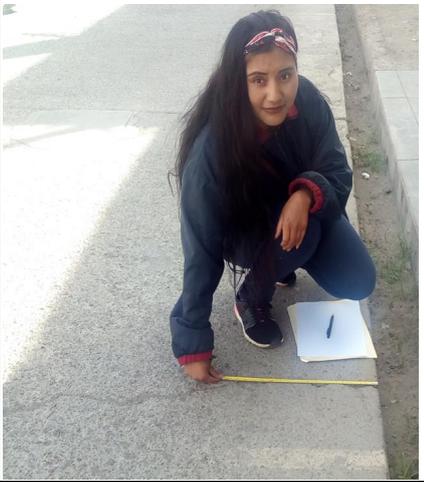
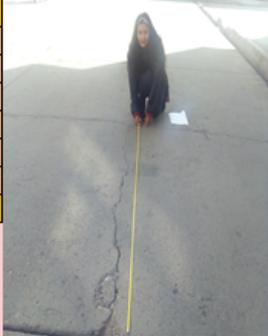
Datos y cálculo del PCI muestra N°03

UNIDAD DE MUESTRA N° 03: TERCERA CUADRA		EVALUACIÓN DEL ÍNDICE DE CONDICIÓN DEL PAVIMENTO (PCI) EN CARRETERAS CON SUPERFICIE DE CONCRETO					
Nombre de la Vía :		Av. Los Angeles

29. Parcheo (grande).		39. Descascaramiento de junta.					
30. Parcheo (pequeño)							
FALLAS EXISTENTES							
N° Falla	Severidad	Numero de Losas			Total	Densidad (%)	Valor Deducido
22	M	6.000			6.000	50.00	51.500
23	M	3.000			3.000	25.00	39.500
28	M	4.000			4.000	33.33	22.667
Número de deducidos > 2 (q) =					3.00	TOTAL VD =	
Valor deducido más alto (HDVi) =					51.500	113.667	
Número admisible de deducidos (mi) =					5.45		
CÁLCULO DEL PCI

#	Valores Deducidos			Total	q	CDV	
1	51.500	39.500	22.667	114.667	3	71.067	
2	51.500	39.500	2.000	93.000	2	66.220	
3	51.500	2.000	2.000	55.500	1	55.500	
4							
				MÁX CDV =		71	
PCI = 100 - MAX. CDV PCI = 29 CONDICION DEL PAVIMEN Malo

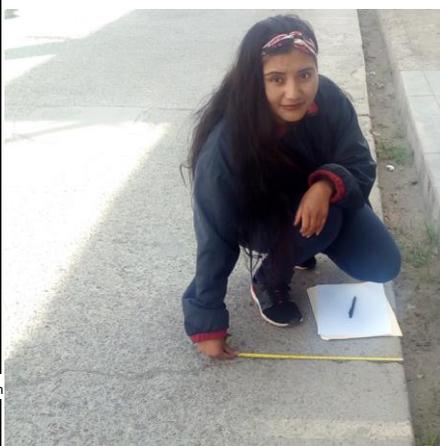
UNIDAD DE MUESTRA N° 04: CUARTA CUADRA		EVALUACIÓN DEL ÍNDICE DE CONDICIÓN DEL PAVIMENTO (PCI) EN CARRETERAS CON SUPERFICIE DE CONCRETO					
Nombre de la Vía :		Av. Los Angeles					
Fecha :		25/05/2021					
Numero de losas de la Muestra		12					
Distrito :		Andres Avelino Caceres Dorregaray					
Provincia :		Huamanga					
Encargado :		Miriam Soledad					
TIPOS DE FALLAS

29. Parcheo (grande).		39. Descascaramiento de junta.					
30. Parcheo (pequeño)							
FALLAS EXISTENTES							
N° Falla	Severidad	Numero de Losas	Total	Densidad (%)	Valor Deducido		
22	M	4.000	4.000	33.33	41.667		
23	H	1.000	1.000	8.33	25.833		
28	M	3.000	3.000	25.00	17.500		
24	M	2.000	2.000	16.67	15.267		
Número de deducidos > 2 (q) =			4.00	TOTAL VD =	100.267		
Valor deducido más alto (HDVi) =			41.667				
Número admisible de deducidos (mi) =			6.36				
CÁLCULO DEL PCI

#	Valores Deducidos				Total	q	CDV
1	41.667	25.833	17.500	15.267	100.267	4	58.133
2	41.667	25.833	17.500	2	87.000	3	55.700
3	41.667	25.833	2.000	2	71.500	2	53.400
4	41.667	2.000	2.000	2	47.667	1	47.667
5							
					MÁX CDV =	58.000	
PCI = 100 - MAX. CDV PCI = 42 CONDICION DEL PAVIM Regular
