**DETERMINACION Y EVALUACION DE PATOLOGIAS
DEL CONCRETO DEL MURO DE CONTENCIÓN DEL COLEGIO
“JOSE ANTONIO ENCINAS” BELLAVISTA, HUANUCO – 2022.**

**TESIS PARA OBTENER EL TITULO PROFESIONAL
DE INGENIERO CIVIL**

Bach. José Edgar, Valdivia Ijarza

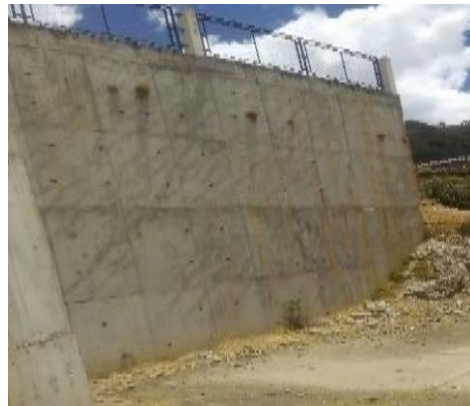
FICHA DE EVALUACIÓN										
UNIDAD MUESTRAL N° 01	Título Determinación y evaluación de Patologías del concreto del muro de contención del colegio “José Antonio Encinas” Bellavista, Huánuco – 2022”									
	AUTOR					Bach. José Edgar Valdivia Lijarza		ASESOR		Dr. Juan Humberto Castillo Chávez
FECHA	16/08/2021	SECCION DE LA UNIDAD MUESTRAL								
ANTIGÜEDAD	11 años	Progresiva	LADOS	ANCHO(m)	LARGO (m)	AREA (m2)	FOTOGRAFIA A			
UBICACIÓN	Centro poblado Bellavista		cara del muro	3.00	12.00	36.00	P= 01

TOTAL								36.00
		NIVEL DE SEVERIDAD			LEVE	L				MODERADO
CODIGO		PATOLOGIAS		SECCION TRAPEZOIDAL						
	1	Humedad	DIMENSIONES (m)

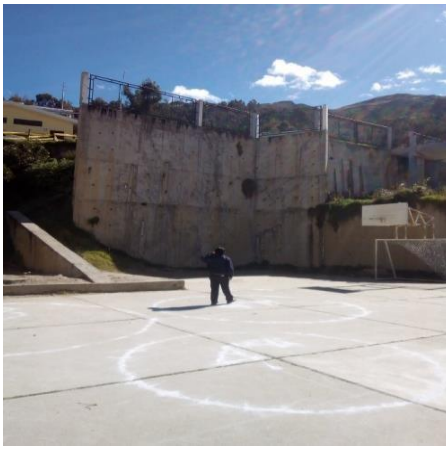
Tabla N° 12: Ficha de evaluación P=2

FICHA DE EVALUACIÓN										
UNIDAD MUESTRAL N° 01	Título		Determinación y evaluación de Patologías del concreto del muro de contención del colegio “José Antonio Encinas” Bellavista, Huánuco – 2022”							
	AUTOR				Bach. José Edgar Valdivia Lijarza			ASESOR		Dr. Juan Humberto Castillo Chávez
FECHA	16/06/2022	SECCION DE LA UNIDAD MUESTRAL								
ANTIGÜEDAD	11 años	Progresiva	LADOS	ANCHO(m)	LARGO (m)	AREA (m2)	FOTOGRAFIA			
UBICACIÓN	Centro poblado Bellavista		cara del muro	3.00	9.60	28.80

TOTAL								28.80
		NIVEL DE SEVERIDAD								
		LEVE	L	MODERADO	M	SEVERO	S			
CODIGO	PATOLOGIAS		SECCION TRAPEZOIDAL							
1	Humedad		DIMENSIONES (m)

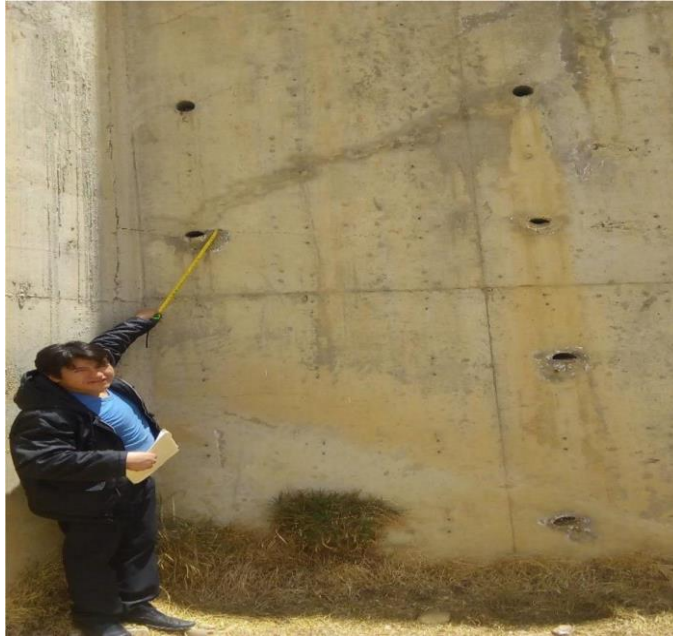
Vista panorámica del muro de contención del colegio.
