**EVALUACIÓN DE PATOLOGÍAS DEL CONCRETO Y EL ÍNDICE DE
CONDICIÓN DEL PAVIMENTO RÍGIDO EN EL JIRÓN SOL-DISTRITO
DE AYACUCHO-HUAMANGA-2022.**

**TESIS PARA OBTENER EL TÍTULO PROFESIONAL DE
INGENIERO CIVIL**

BACH: BELLIDO PEREZ, Guido Roger

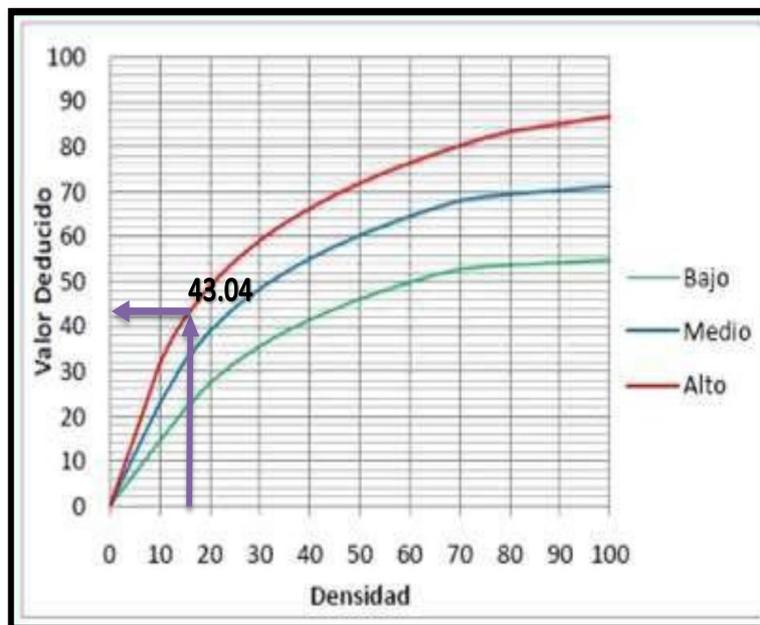
INTERPOLACIÓN PARA HALLAR EL VALOR DEDUCIDO					
ID	TIPO DE DAÑO				
34	Punzonamiento.				
H	Severidad Alta				
DENSIDAD					15.79
VALOR DEDUCIDO					43.04
1)	20.00	-	15.00	=	5.00
	20.00	-	15.79	=	4.21
2)	4.21	÷	5.00	=	0.84
3)	49.10	-	41.90	=	7.20
4)	0.84	*	7.20	=	6.06
5)	49.10	-	6.06	=	43.04

Figura 28: Daño por punzonamiento en la UM-03 / 3ra cuadra del jirón Sol.

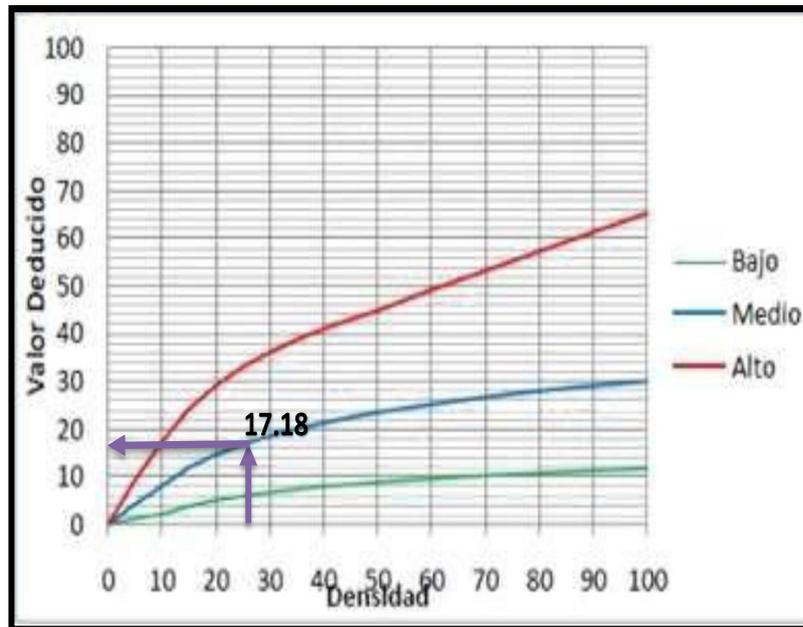
INTERPOLACIÓN PARA HALLAR EL VALOR DEDUCIDO					
ID	TIPO DE DAÑO				
36	Desconchamiento.				
M	Severidad Media				
DENSIDAD					26.32
VALOR DEDUCIDO					17.18
1)	30.00	-	25.00	=	5.00
	30.00	-	26.32	=	3.68
2)	3.68	÷	5.00	=	0.74
3)	18.50	-	16.70	=	1.80
4)	0.74	*	1.80	=	1.32
5)	18.50	-	1.32	=	17.18

Figura 29: Daño por desconchamiento en la UM-03 / 3ra cuadra del jirón Sol.

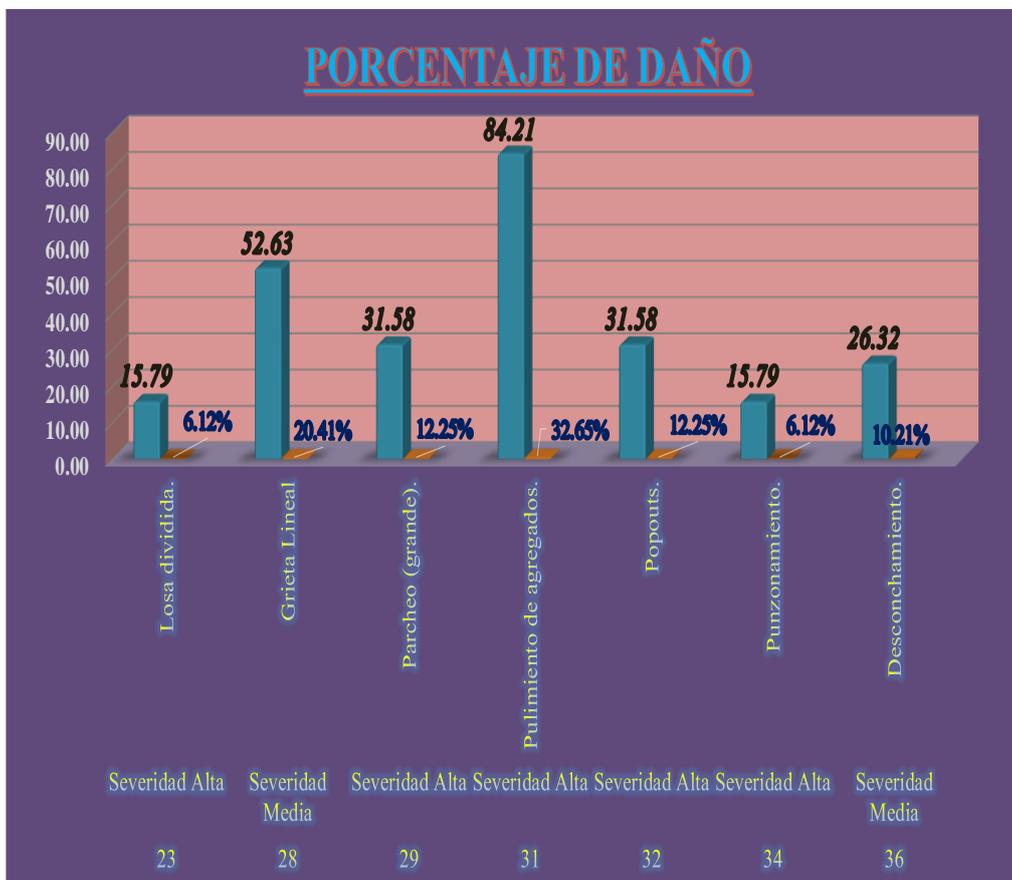
Figura 30: Rango de calificación del PCI del jirón sol cuadra 03.

Obtención del valor del PCI=11.64 la cual indica que la muestra tiene un rango de calificación muy malo lo que indica que las muestras evaluadas están conformadas de 7 fallas de patologías con su respectiva densidad y porcentaje de daño, son mencionadas los siguientes:

- Losas divididas presenta un daño muy alto con una densidad de 15.79 y un porcentaje de daño real de 6.12%.
- Grieta lineal presenta un daño medio con una densidad de 52.63 y un porcentaje de daño real de 20.41%.
- Parcheo (grande) presenta un daño muy alto con una densidad de 31.58 y un porcentaje de daño real de 12.25%.
- Pulimiento de agregado presenta un daño muy alto con una densidad de 84.21 y un porcentaje de daño real de 32.65%.
- Popouts presenta un daño muy alto con una densidad de 31.58 y un porcentaje de daño real de 12.25%.
- Punzonamiento presenta un daño muy alto con una densidad de 15.79 y un porcentaje de daño real de 6.12%.
- Desconchamiento presenta un daño medio con una densidad de 26.32 y un porcentaje de daño real de 10.21%.

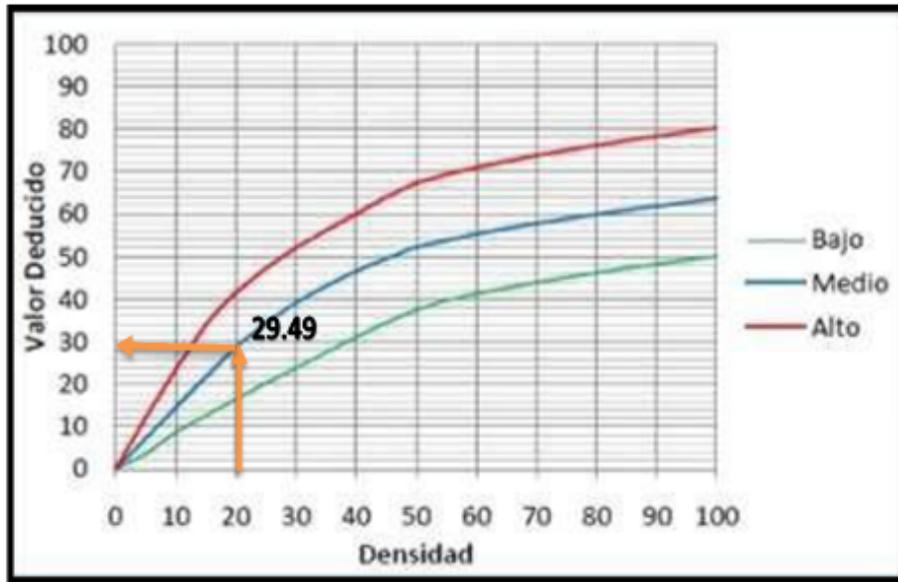
INTERPOLACIÓN PARA HALLAR EL VALOR DEDUCIDO					
ID	TIPO DE DAÑO				
22	Grieta de esquina.				
M	severidad media				
DENSIDAD					20.69
VALOR DEDUCIDO					29.49
1)	25.00	-	20.00	=	5.00
	25.00	-	20.69	=	4.31
2)	4.31	÷	5.00	=	0.86
3)	34.40	-	28.70	=	5.70
4)	0.86	*	5.70	=	4.91
5)	34.40	-	4.91	=	29.49

Figura 31: Daño por grieta de esquina en la UM-04 / 4ta cuadra del jirón Sol.

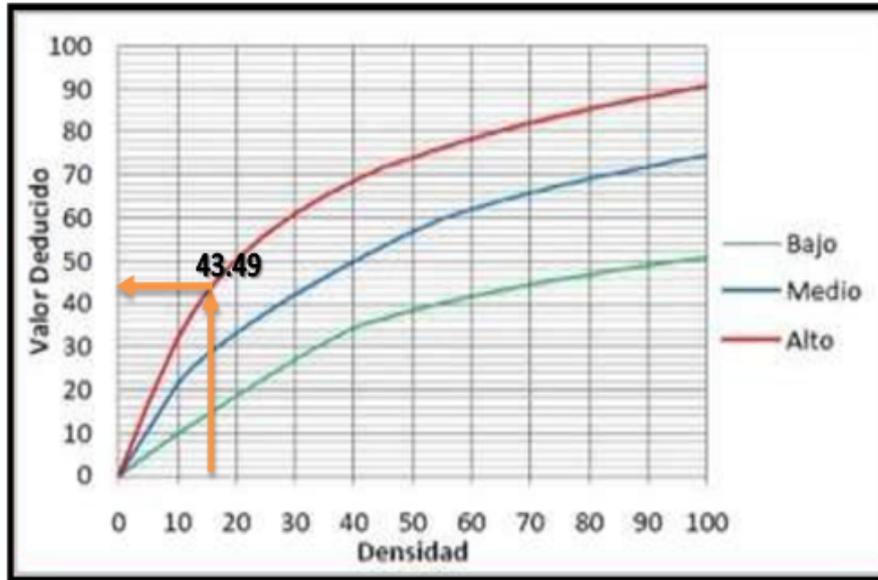
INTERPOLACIÓN PARA HALLAR EL VALOR DEDUCIDO					
ID	TIPO DE DAÑO				
23	Losa dividida.				
H	Severidad Alta				
DENSIDAD					15.52
VALOR DEDUCIDO					43.49
1)	20.00	-	15.00	=	5.00
	20.00	-	15.52	=	4.48
2)	4.48	÷	5.00	=	0.90
3)	50.30	-	42.70	=	7.60
4)	0.90	*	7.60	=	6.81
5)	50.30	-	6.81	=	43.49

Figura 32: Daño por losas dividida en la UM-04 / 4ta cuadra del jirón Sol.

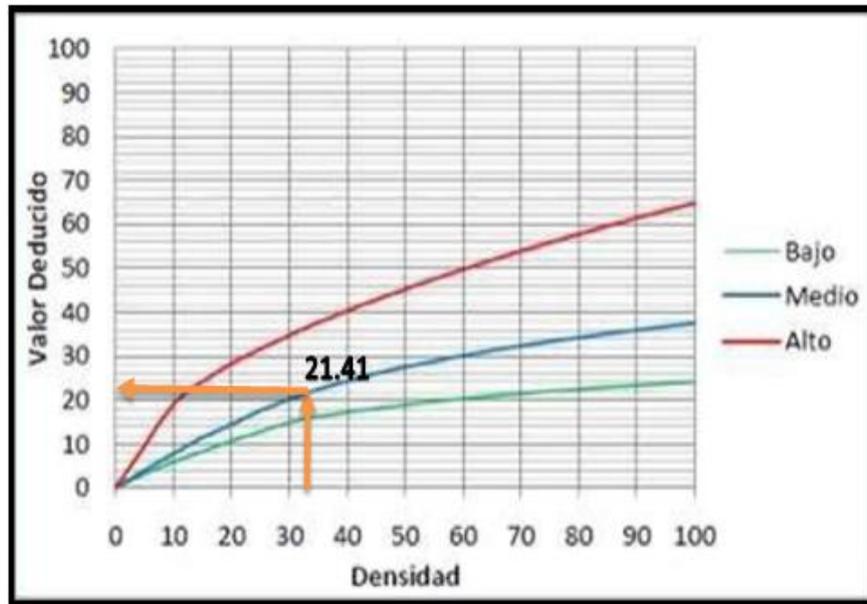
INTERPOLACIÓN PARA HALLAR EL VALOR DEDUCIDO					
ID	TIPO DE DAÑO				
28	Grieta Lineal.				
M	Severidad Media				
DENSIDAD					32.76
VALOR DEDUCIDO					21.41
1)	35.00	-	30.00	=	5.00
	35.00	-	32.76	=	2.24
2)	2.24	÷	5.00	=	0.45
3)	22.40	-	20.20	=	2.20
4)	0.45	*	2.20	=	0.99
5)	22.40	-	0.99	=	21.41

Figura 33: Daño por grieta lineal en la UM-04 / 4ta cuadra del jirón Sol.

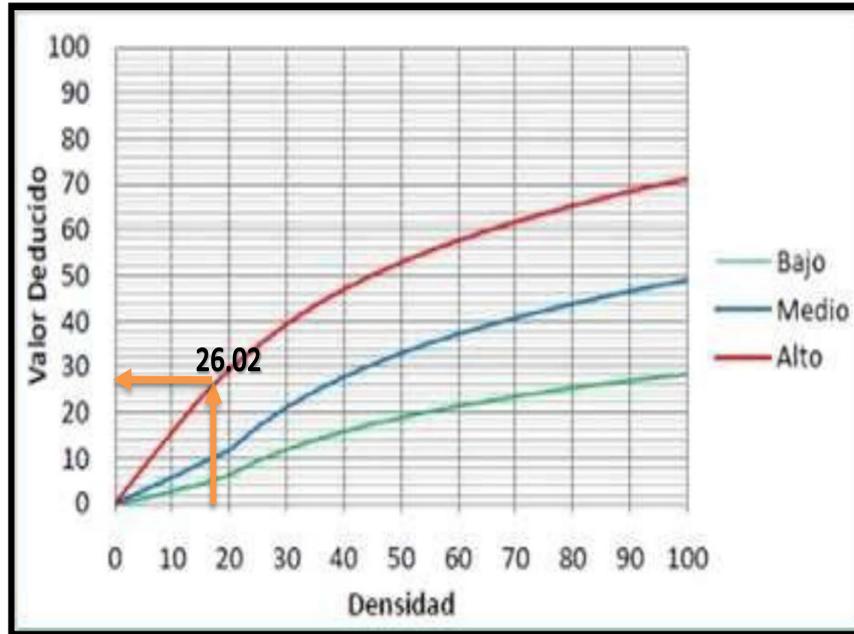
INTERPOLACIÓN PARA HALLAR EL VALOR DEDUCIDO					
ID	TIPO DE DAÑO				
29	Parcheo (grande).				
H	Severidad Alta				
DENSIDAD					17.24
VALOR DEDUCIDO					26.02
1)	20.00	-	15.00	=	5.00
	20.00	-	17.24	=	2.76
2)	2.76	÷	5.00	=	0.55
3)	29.50	-	23.20	=	6.30
4)	0.55	*	6.30	=	3.48
5)	29.50	-	3.48	=	26.02

Figura 34: Daño por parcheo (grande) en la UM-04 / 4ta cuadra del jirón Sol.

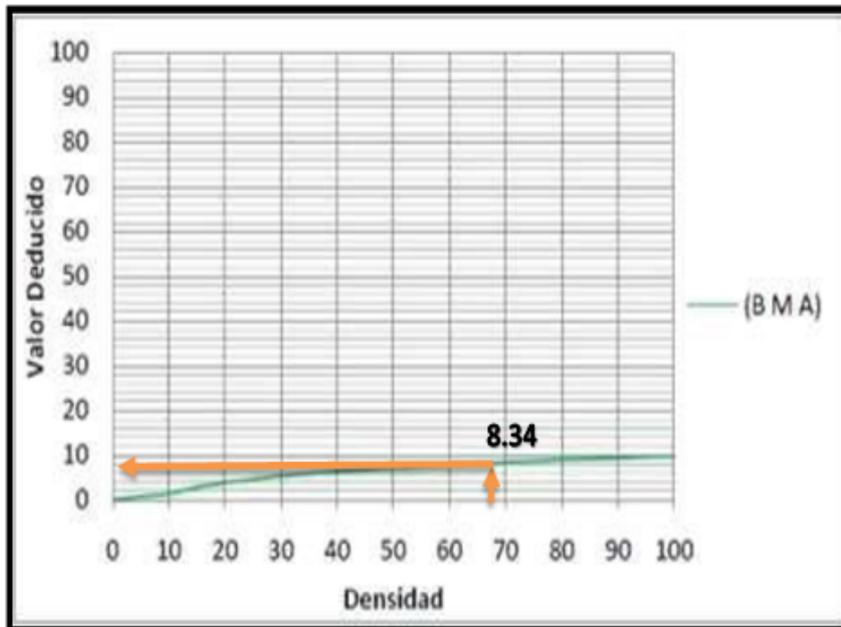
INTERPOLACIÓN PARA HALLAR EL VALOR DEDUCIDO					
ID	TIPO DE DAÑO				
31	Pulimiento de agregados.				
H	Severidad Alta				
DENSIDAD					68.97
VALOR DEDUCIDO					8.34
1)	70.00	-	65.00	=	5.00
	70.00	-	68.97	=	1.03
2)	1.03	÷	5.00	=	0.21
3)	8.40	-	8.10	=	0.30
4)	0.21	*	0.30	=	0.06
5)	8.40	-	0.06	=	8.34

Figura 35: Daño por pulimiento de agregado en la UM-04 / 4ta cuadra del jirón Sol.

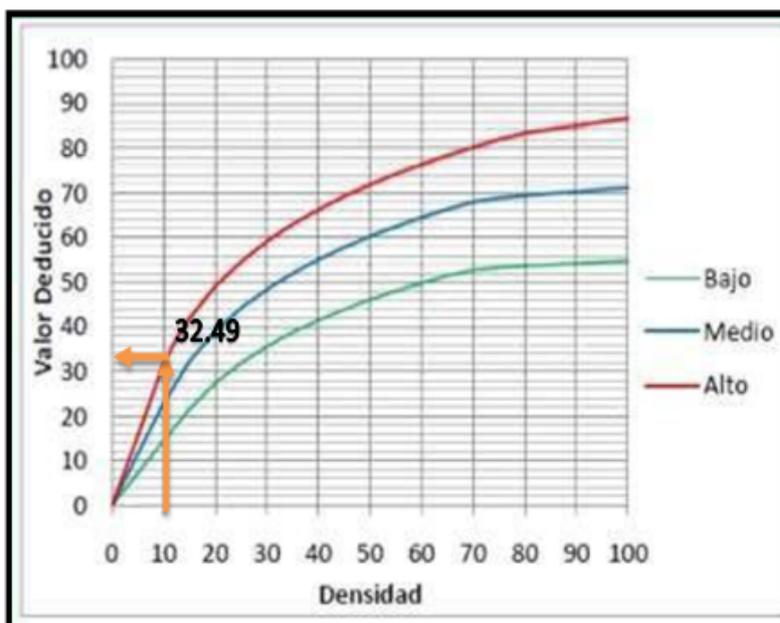
INTERPOLACIÓN PARA HALLAR EL VALOR DEDUCIDO					
ID	TIPO DE DAÑO				
34	Punzonamiento.				
H	Severidad Alta				
DENSIDAD					10.34
VALOR DEDUCIDO					32.49
1)	15.00	-	10.00	=	5.00
	15.00	-	10.34	=	4.66
2)	4.66	÷	5.00	=	0.93
3)	41.90	-	31.80	=	10.10
4)	0.93	*	10.10	=	9.41
5)	41.90	-	9.41	=	32.49

Figura 36: Daño por punzonamiento en la UM-04 / 4ta cuadra del jirón Sol.

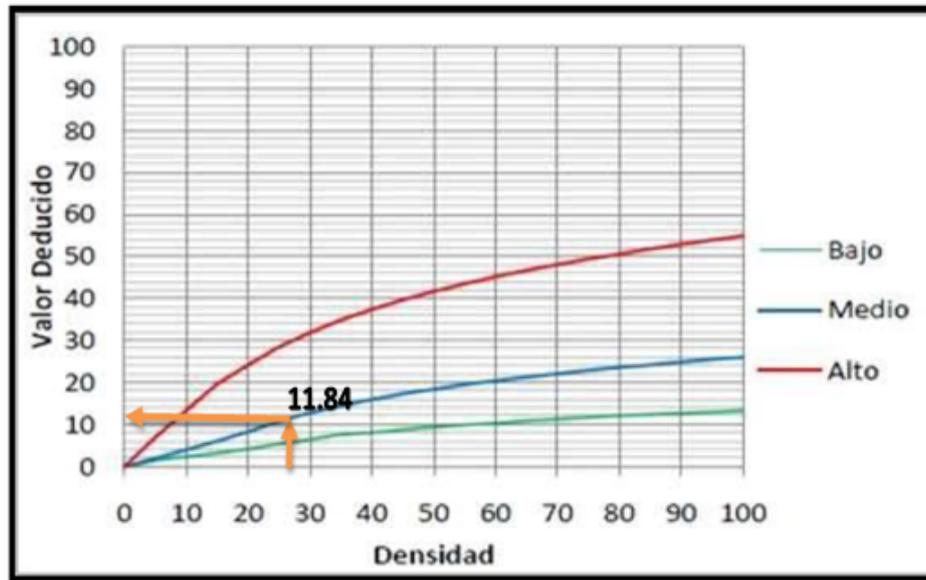
INTERPOLACIÓN PARA HALLAR EL VALOR DEDUCIDO					
ID	TIPO DE DAÑO				
39	Descascaramiento de junta.				
M	Severidad Media				
DENSIDAD					27.59
VALOR DEDUCIDO					11.84
1)	30.00	-	25.00	=	5.00
	30.00	-	27.59	=	2.41
2)	2.41	÷	5.00	=	0.48
3)	12.80	-	10.80	=	2.00
4)	0.48	*	2.00	=	0.96
5)	12.80	-	0.96	=	11.84

Figura 37: Daño por descascaramiento de junta en la UM-04 / 4ta cuadra del jirón Sol.

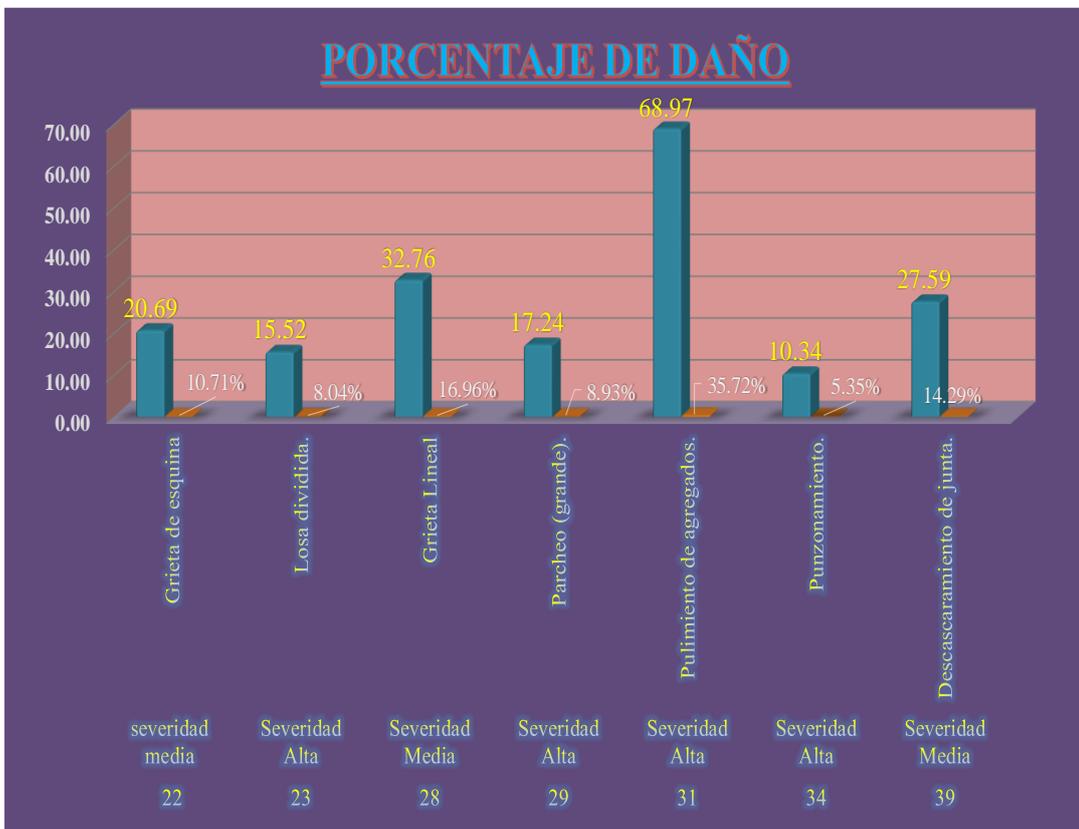
Figura 38:Rango de calificación del PCI del jirón sol cuadra 04.

Obtención del valor del PCI=18.47 la cual indica que la muestra tiene un rango de calificación muy malo lo que indica que las muestras evaluadas están conformadas de 7 fallas de patologías con su respectiva densidad y porcentaje de daño son mencionadas los siguientes:

- Grieta de esquinas presenta un daño medio con una densidad de 20.69 y un porcentaje de daño real de 10.71%.
- Losas divididas presenta un daño muy alto con una densidad de 15.52 y un porcentaje de daño real de 8.04%.
- Grieta lineal presenta un daño medio con una densidad de 32.76 y un porcentaje de daño real de 16.96%.
- Parcheo (grande) presenta un daño muy alto con una densidad de 17.24 y un porcentaje de daño real de 8.93%.
- Pulimiento de agregados presenta un daño muy alto con una densidad de 68.97 y un porcentaje de daño real de 35.72%.
- Punzonamiento presenta un daño muy alto con una densidad de 10.34 y un porcentaje de daño real de 5.35%.
- Desconchamiento presenta un daño medio con una densidad de 27.59 y un porcentaje de daño real de 14.29%.

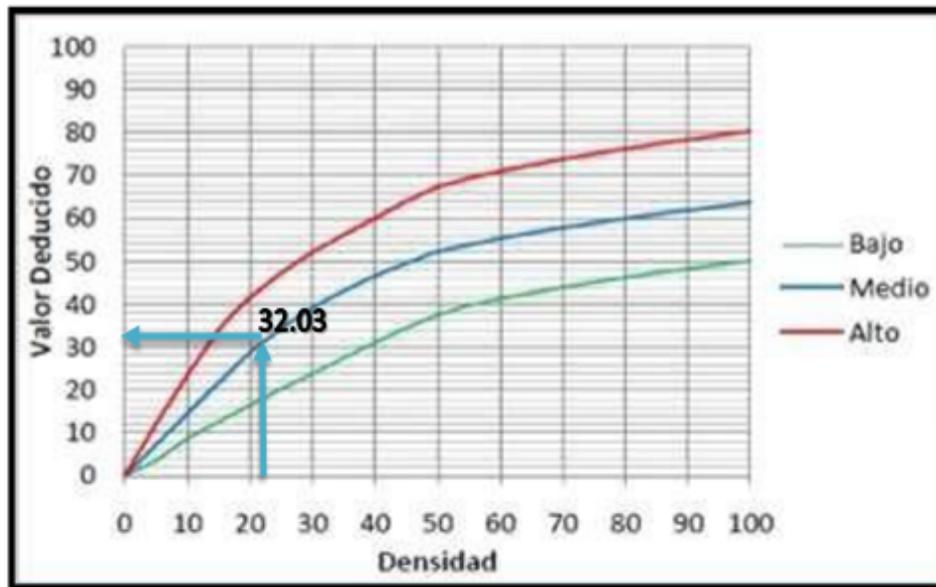
INTERPOLACIÓN PARA HALLAR EL VALOR DEDUCIDO					
ID	TIPO DE DAÑO				
22	Grieta de esquina.				
M	Severidad Media				
DENSIDAD					22.92
VALOR DEDUCIDO					32.03
1)	25.00	-	20.00	=	5.00
	25.00	-	22.92	=	2.08
2)	2.08	÷	5.00	=	0.42
3)	34.40	-	28.70	=	5.70
4)	0.42	*	5.70	=	2.37
5)	34.40	-	2.37	=	32.03

Figura 39: Daño por grieta de esquina en la UM-05 /5ta cuadra del jirón Sol.

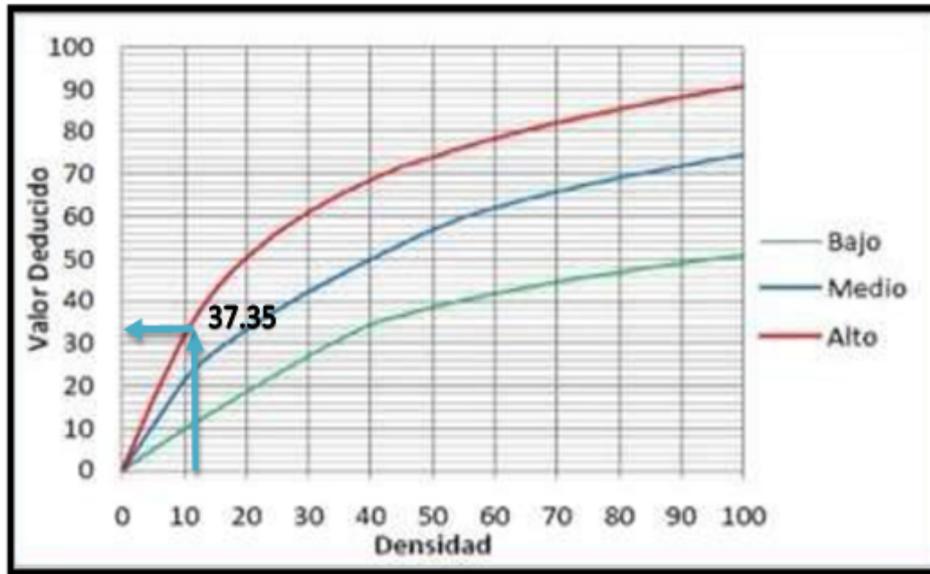
INTERPOLACIÓN PARA HALLAR EL VALOR DEDUCIDO					
ID	TIPO DE DAÑO				
23	Losas divididas.				
H	Severidad Alta				
DENSIDAD					12.50
VALOR DEDUCIDO					37.35
1)	15.00	-	10.00	=	5.00
	15.00	-	12.5	=	2.50
2)	2.50	÷	5.00	=	0.50
3)	42.70	-	32.00	=	10.70
4)	0.50	*	10.70	=	5.35
5)	42.70	-	5.35	=	37.35

Figura 40: Daño por losa dividida en la UM-05 / 5ta cuadra del jirón Sol.

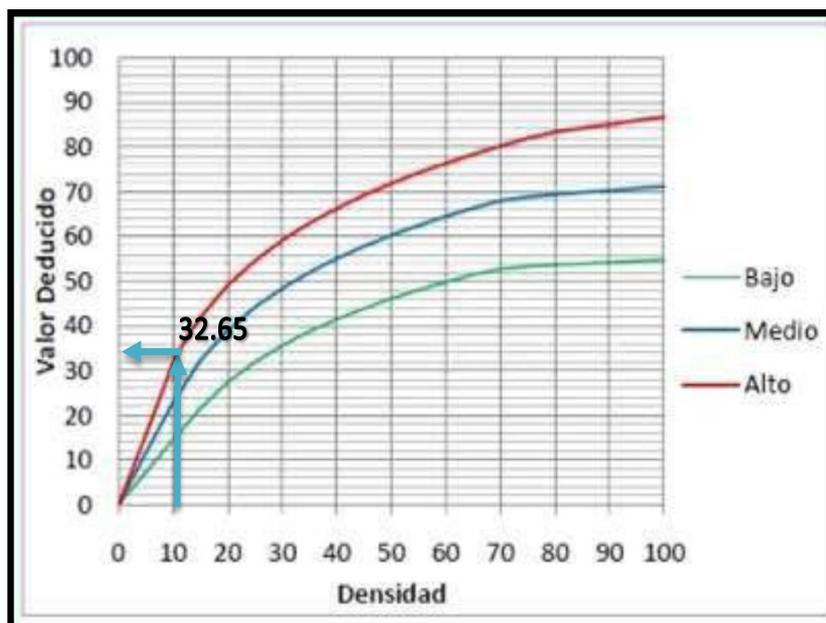
INTERPOLACIÓN PARA HALLAR EL VALOR DEDUCIDO					
ID	TIPO DE DAÑO				
34	Punzonamiento.				
H	Severidad Alta				
DENSIDAD					10.42
VALOR DEDUCIDO					32.65
1)	15.00	-	10.00	=	5.00
	15.00	-	10.42	=	4.58
2)	4.58	÷	5.00	=	0.92
3)	41.90	-	31.80	=	10.10
4)	0.92	*	10.10	=	9.25
5)	41.90	-	9.25	=	32.65

Figura 43: Daño por punzonamiento en la UM-05 / 5ta cuadra del jirón Sol.

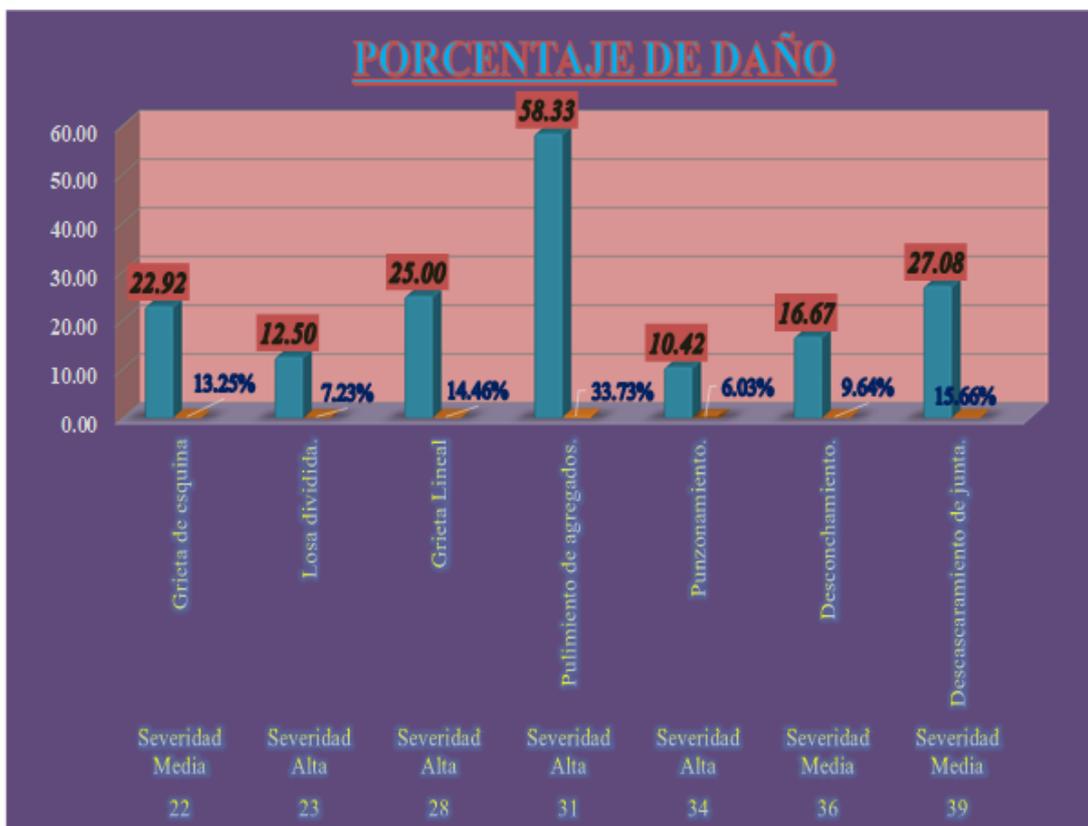
Figura 46:Rango de calificación del PCI del jirón sol cuadra 05.

Obtención del valor del PCI=19.47 la cual indica que la muestra tiene un rango de calificación muy malo lo que indica que las muestras evaluadas están conformadas de 7 fallas de patologías con su respectiva densidad y porcentaje de daño son mencionadas los siguientes:

- Grieta de esquinas presenta un daño medio con una densidad de 22.92 y un porcentaje de daño real de 13.25%.
- Losas divididas presenta un daño muy alto con una densidad de 12.50 y un porcentaje de daño real de 7.23%.
- Grieta lineal presenta un daño alto con una densidad de 25 y un porcentaje de daño real de 14.46%.
- Pulimiento de agregados presenta un daño muy alto con una densidad de 58.33 y un porcentaje de daño real de 33.73%.
- Punzonamiento presenta un daño muy alto con una densidad de 10.42 y un porcentaje de daño real de 6.03%.
- Desconchamiento presenta un daño medio con una densidad de 16.67 y un porcentaje de daño real de 9.64%.
- Descascaramiento de juntas, presenta un daño medio con una densidad de 27.08 y un porcentaje de daño real de 15.66%.

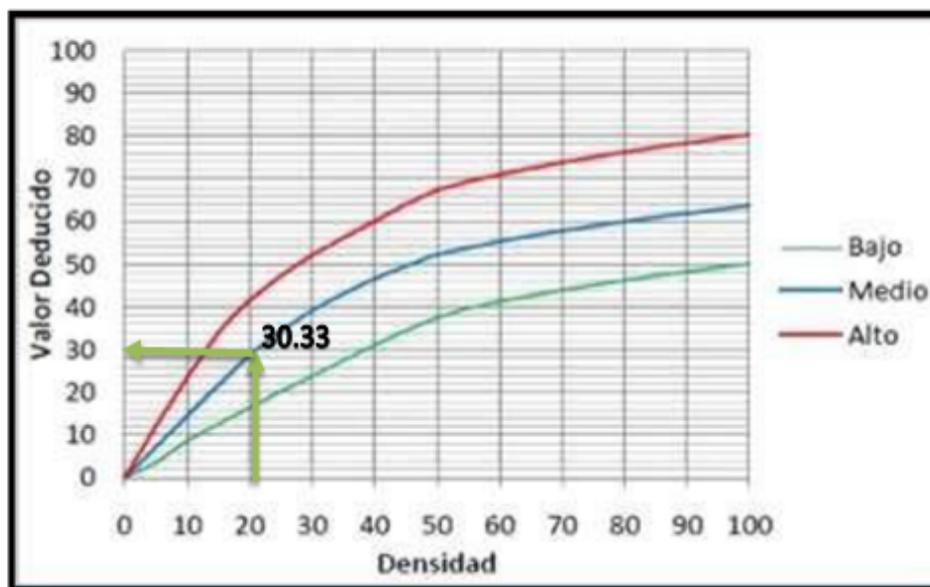
Figura 47: Daño por grieta de esquina en la UM-06 / 6ta cuadra del jirón Sol.

INTERPOLACIÓN PARA HALLAR EL VALOR DEDUCIDO					
ID	TIPO DE DAÑO				
22	Grieta de esquina.				
M	Severidad Media				
DENSIDAD					21.43
VALOR DEDUCIDO					30.33
1)	25.00	-	20.00	=	5.00
	25.00	-	21.43	=	3.57
2)	3.57	÷	5.00	=	0.71
3)	34.40	-	28.70	=	5.70
4)	0.71	*	5.70	=	4.07
5)	34.40	-	4.07	=	30.33

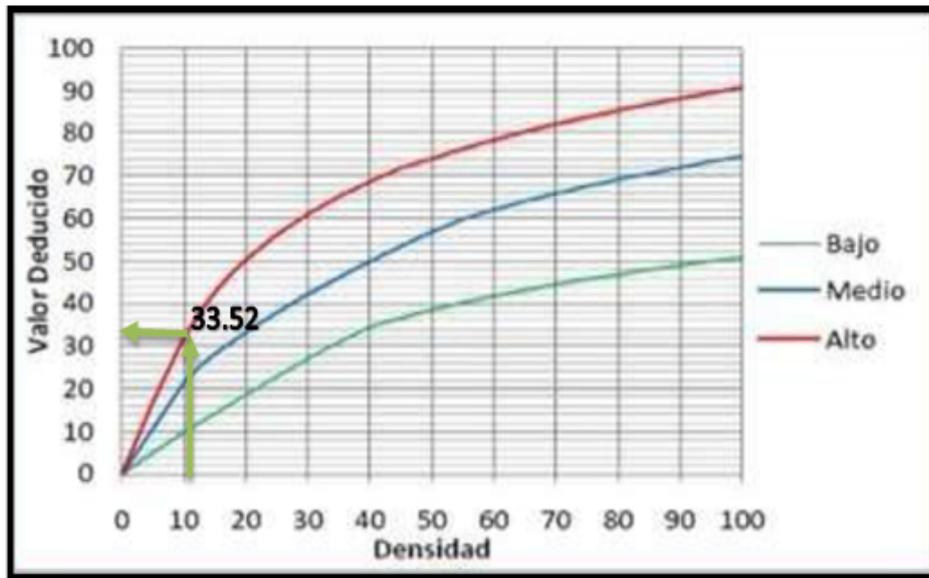
Figura 48: Daño por losas dividida en la UM-06 / 6ta cuadra del jirón Sol.

INTERPOLACIÓN PARA HALLAR EL VALOR DEDUCIDO					
ID	TIPO DE DAÑO				
23	Losas dividida.				
H	Severidad Alta				
DENSIDAD					10.71
VALOR DEDUCIDO					33.52
1)	15.00	-	10.00	=	5.00
	15.00	-	10.71	=	4.29
2)	4.29	÷	5.00	=	0.86
3)	42.70	-	32.00	=	10.70
4)	0.86	*	10.70	=	9.18
5)	42.70	-	9.18	=	33.52

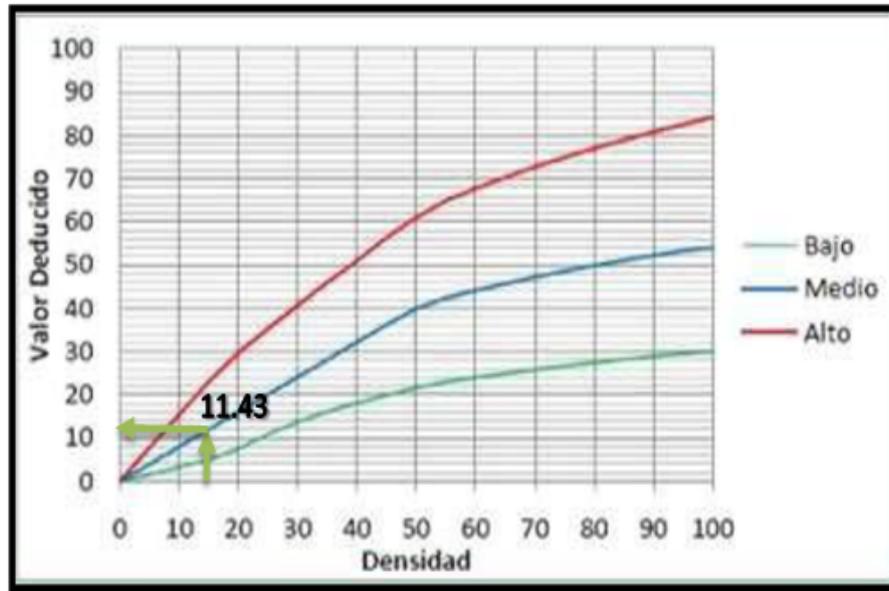
Figura 49: Daño por escala en la UM-06 / 6ta cuadra del jirón Sol.

INTERPOLACIÓN PARA HALLAR EL VALOR DEDUCIDO					
ID	TIPO DE DAÑO				
25	Escala.				
M	Severidad Media				
DENSIDAD					14.29
VALOR DEDUCIDO					11.43
1)	15.00	-	10.00	=	5.00
	15.00	-	14.29	=	0.71
2)	0.71	÷	5.00	=	0.14
3)	12.00	-	8.00	=	4.00
4)	0.14	*	4.00	=	0.57
5)	12.00	-	0.57	=	11.43

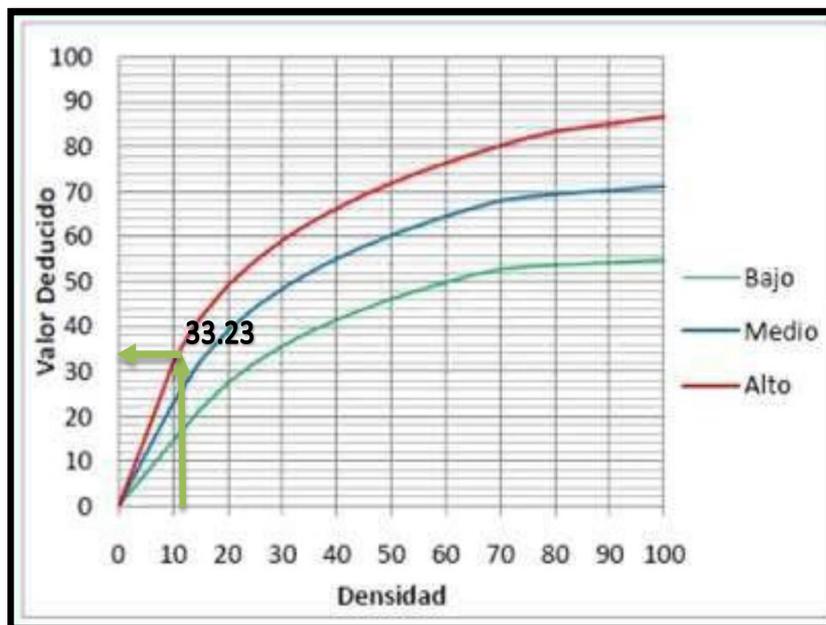
Figura 53: Daño por punzonamiento en la UM-06 / 6ta cuadra del jirón Sol.

INTERPOLACIÓN PARA HALLAR EL VALOR DEDUCIDO					
ID	TIPO DE DAÑO				
34	Punzonamiento.				
H	Severidad Alta				
DENSIDAD					10.71
VALOR DEDUCIDO					33.23
1)	15.00	-	10.00	=	5.00
	15.00	-	10.71	=	4.29
2)	4.29	÷	5.00	=	0.86
3)	41.90	-	31.80	=	10.10
4)	0.86	*	10.10	=	8.67
5)	41.90	-	8.67	=	33.23

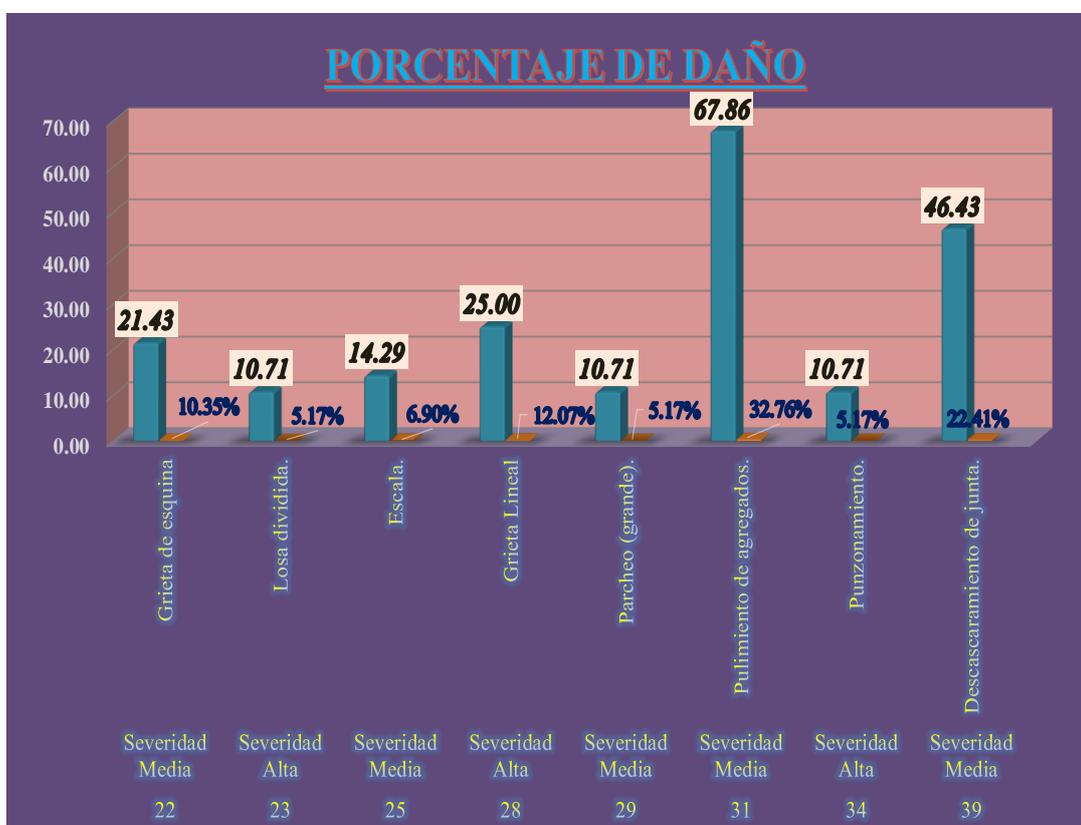
Figura 55: Rango de calificación del PCI del jirón sol cuadra 06.

Obtención del valor del PCI=20.63 la cual indica que la muestra tiene un rango de calificación muy malo lo que indica que las muestras evaluadas están conformadas de 8 fallas de patologías con su respectiva densidad y porcentaje de daño son mencionadas los siguientes:

- Grieta de esquinas presenta un daño medio con una densidad de 21.43 y un porcentaje de daño real de 10.35%.
- Losas divididas presenta un daño muy alto con una densidad de 10.71 y un porcentaje de daño real de 5.17%.
- Escala presenta un daño medio con una densidad de 14.29 y un porcentaje de daño real de 6.90%.
- Grieta lineal presenta un daño alto con una densidad de 25 y un porcentaje de daño real de 12.07%.
- Parcheo grande presenta un daño medio con una densidad de 10.71 y un porcentaje de daño real de 5.17%.
- Pulimiento de agregados presenta un daño medio con una densidad de 67.86 y un porcentaje de daño real de 32.76%.
- Punzonamiento presenta un daño alto con una densidad de 10.71 y un porcentaje de daño real de 5.17%.
- Descascaramiento de juntas, presenta un daño medio con una densidad de 46.43 y un porcentaje de daño real de 22.41%.

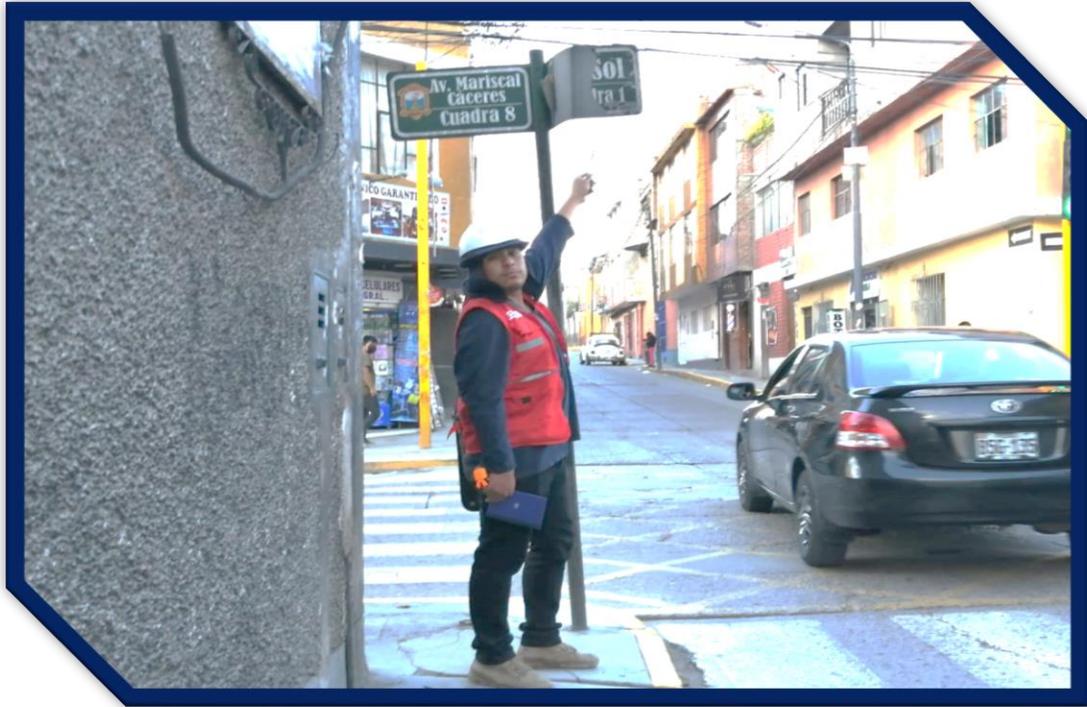
Fotografía 1: Evidencia de la (UM)-que está delimitada geográficamente en el jirón sol, Ayacucho-2022.
