**EVALUACIÓN DEL PAVIMENTO FLEXIBLE UTILIZANDO EL
METODO DEL PCI DE LA AVENIDA NICARAGUA DE
MIRAFLORES – DISTRITO SAN JUAN BAUTISTA –
AYACUCHO – 2021**

**TESIS PARA OBTENER EL TÍTULO PROFESIONAL DE
INGENIERO CIVIL**

Bach. CONDE VERA, DANIEL

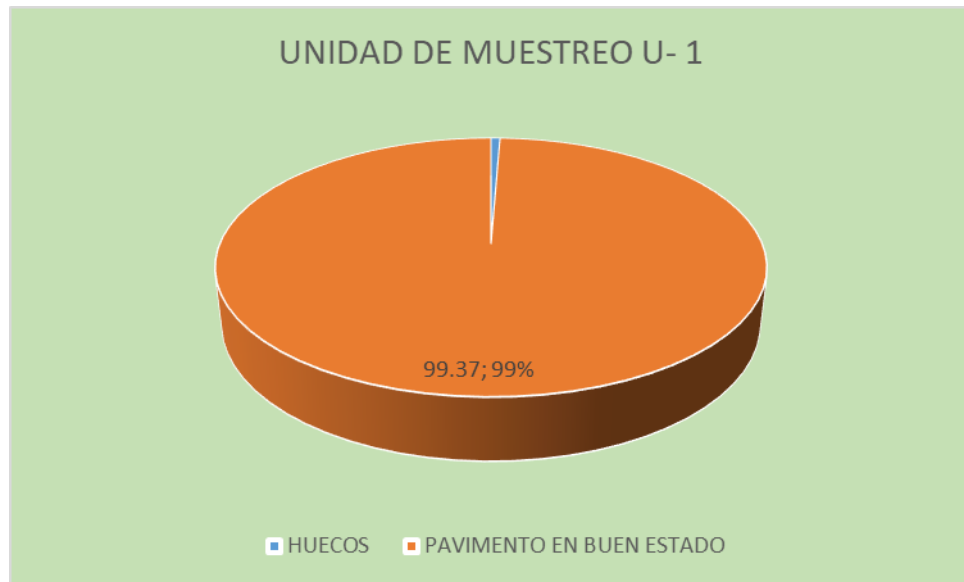
Figura 7: Resultados de muestreo U-1

INDICE DE CONDICIÓN DE PAVIMENTO FLEXIBLE (PCI)									
EXPLORACIÓN DE LA CONDICIÓN POR UNIDAD DE MUESTREO									
NOMBRE DE LA VIA				UNIDAD DE MUESTREO			ESQUEMA		
Av. Nicaragua-Mrafltores- San Juan Bautista				U-1					
INSPECCIONADOR:				ÁREA DE MUESTREO					
Conde Vera, Daniel				222.65					
FECHA:				PROG. INICIAL		PROG. FINAL			
12/10/2018				0+000		0+30.5			
Nº DAÑO					Nº DAÑO				
1 Fiel de Cocodrilo					11 Parcheo				
2 Exudación					12 Pulimento de agregados				
3 Agrietamiento en bloque					13 Huecos				
4 Abultamientos y hundimientos					14 Cruce de vía férrea				
5 Corrugación					15 Ahuellamiento				
6 Depresión					16 Desplazamiento				
7 Grieta de borde					17 Grieta Parabólica				
8 Grieta de deflexión de junta					18 Hinchamiento				
9 Desnivel Carril/Berma					19 Desprendimiento de agregados				
10 Grietas Long. Y Transversal									
DAÑO	SEVERIDAD	CANTIDAD					TOTAL	DENSIDAD	VALOR DEDUCIDO

13	L	0.55					0.55	0.25	9.00
13	M	0.84					0.84	0.38	20.70

$$PCI = 100 - 22.22 = 77.78 \text{ (Muy bueno)}$$

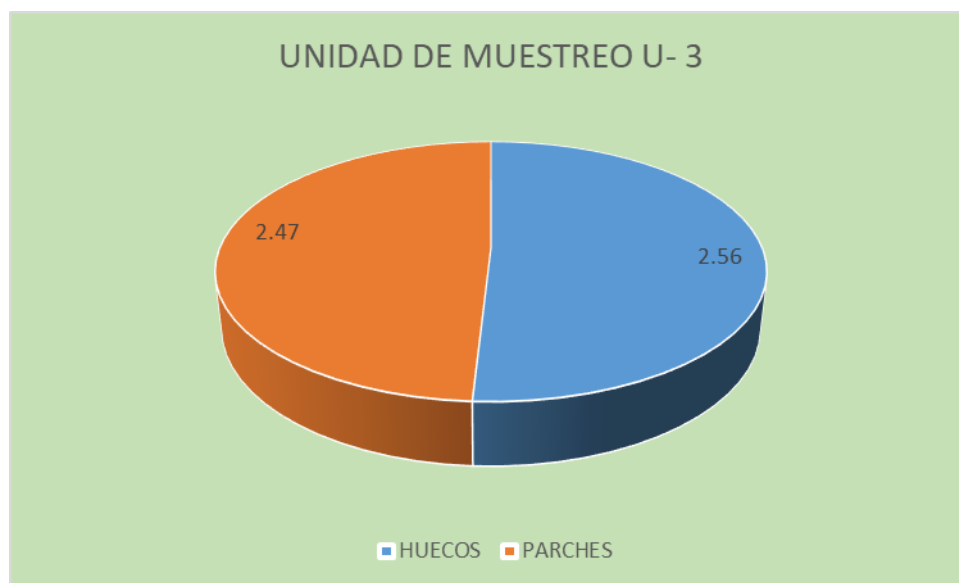
Figura 13: Resultados de muestreo U-3

INDICE DE CONDICIÓN DE PAVIMENTO FLEXIBLE (PCI)										
EXPLORACIÓN DE LA CONDICIÓN POR UNIDAD DE MUESTREO										
NOMBRE DE LA VIA				UNIDAD DE MUESTREO				ESQUEMA		
Av. Nicaragua-Miraflores-San Juan Bautista				U-4						
INSPECCIONADOR:				ÁREA DE MUESTREO						
Conde Vera, Daniel				222.65						
FECHA:				PROG. INICIAL		PROG. FINAL				
12/10/2018				0+92.5		0+124				
Nº DAÑO					Nº DAÑO					
1	Fiel de Cocodrilo				11	Parcheo				
2	Exudación				12	Pulimento de agregados				
3	Agrietamiento en bloque				13	Huecos				
4	Abultamientos y hundimientos				14	Cruce de vía férrea				
5	Corugación				15	Ahuellamiento				
6	Depresión				16	Desplazamiento				
7	Grieta de borde				17	Grieta Parabólica				
8	Grieta de deflexión de junta				18	Hinchamiento				
9	Desnivel Carril/Berma				19	Desprendimiento de agregados				
10	Grietas Long. Y Transversal									
DAÑO	SEVERIDAD	CANTIDAD						TOTAL	DENSIDAD	VALOR DEDUCIDO

11	M	3.4	1.25	3.45			8.1	3.64	14.00	
11	L	2.7	12.2				14.9	6.69	7.00	
10	M	3.86	10.45				14.31	6.43	8.50

$$PCI = 100 - 22 = 78 \text{ (Muy Bueno)}$$

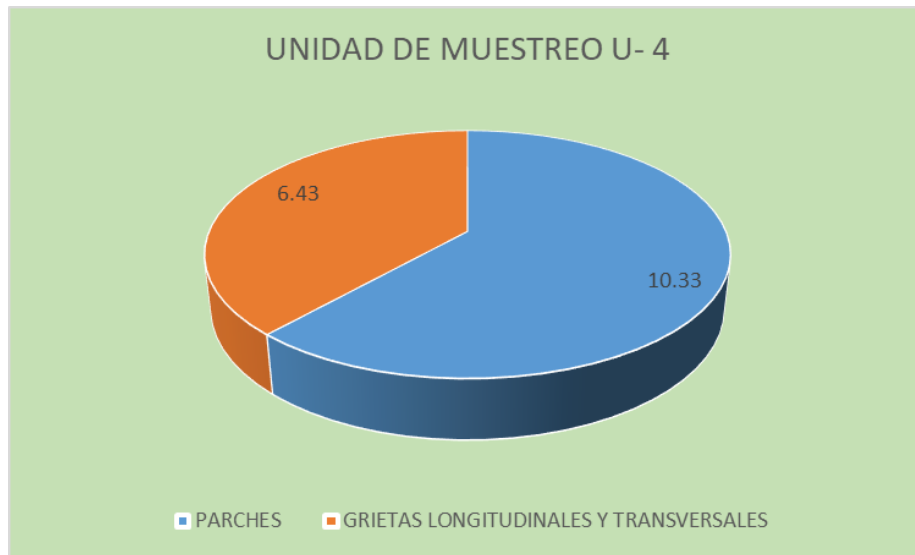
Figura 16: Resultados de muestreo U-4

Nº	DAÑO																																																		
1	Piel de Cocodrilo																																																		
2	Exudación																																																		
3	Agrietamiento en bloque																																																		
4	Abultamientos y hundimientos																																																		
5	Corrugación																																																		
6	Depresión																																																		
7	Grieta de borde																																																		
8	Grieta de deflexión de junta																																																		
9	Desnivel Carril/Berma																																																		
10	Grietas Long. Y Transversal																																																		
Nº	DAÑO																																																		
11	Parcheo																																																		
12	Pulimento de agregados

13	Huecos																																																		
14	Cruce de vía férrea																																																		
15	Ahuellamiento																																																		
16	Desplazamiento																																																		
17	Grieta Parabólica																																																		
18	Hinchamiento																																																		
19	Desprendimiento de agregados																																																		
DAÑO	SEVERIDAD	CANTIDAD					TOTAL	DENSIDAD	VALOR DEDUCIDO																																										
7	M	15	6.45	3.88			25.33	11.38	14.00																																										
10	M	22.35					22.35	10.04	18.00

$$PCI = 100 - 24 = 76 \text{ (Muy Bueno)}$$

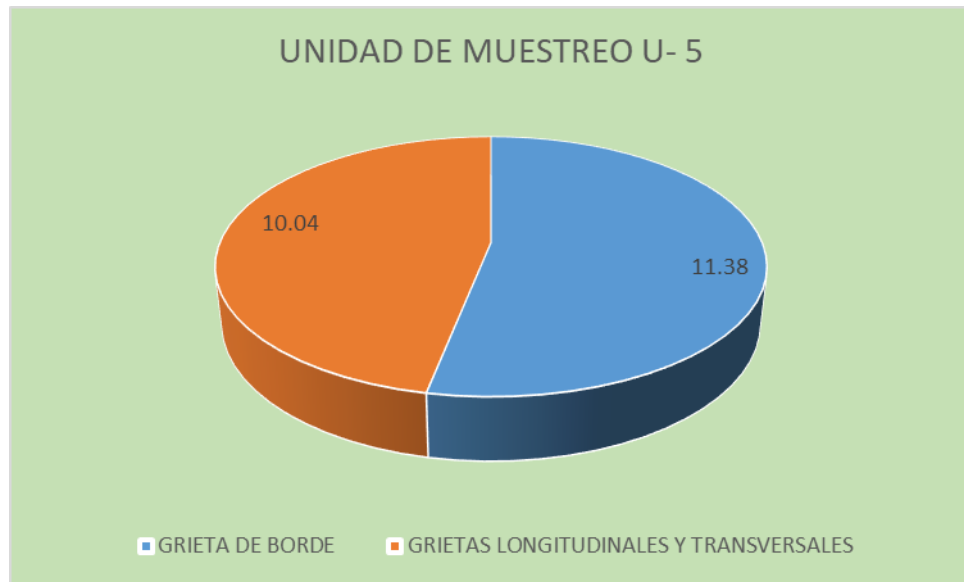
Figura 19: Resultados de muestreo U-5

INDICE DE CONDICIÓN DE PAVIMENTO FLEXIBLE (PCI)									
EXPLORACIÓN DE LA CONDICIÓN POR UNIDAD DE MUESTREO									
NOMBRE DE LA VIA				UNIDAD DE MUESTREO			ESQUEMA		
Av. Nicaragua-Miraflores- San Juan Bautista				U-6					
INSPECCIONADOR:				ÁREA DE MUESTREO					
Conde Vera, Daniel				222.65					
FECHA:				PROG. INICIAL		PROG. FINAL			
12/10/2018				0+155.5		0+187			
Nº DAÑO					Nº DAÑO				
1	Fiel de Cocodrilo				11	Parcheo			
2	Exudación				12	Pulimento de agregados			
3	Agrietamiento en bloque				13	Huecos			
4	Abultamientos y hundimientos				14	Cruce de vía férrea			
5	Corrugación				15	Ahuellamiento			
6	Depresión				16	Desplazamiento			
7	Grieta de borde				17	Grieta Parabólica			
8	Grieta de deflexión de junta				18	Hinchamiento			
9	Desnivel Carril/Berma				19	Desprendimiento de agregados			
10	Grietas Long. Y Transversal								
DAÑO	SEVERIDAD	CANTIDAD				TOTAL	DENSIDAD	VALOR DEDUCIDO	
11	M	2.5	3.85			6.35	2.85	12.00

11	L	10.85	12.35			23.2	10.42	17.00

$$PCI = 100 - 21 = 79 \text{ (Muy Bueno)}$$

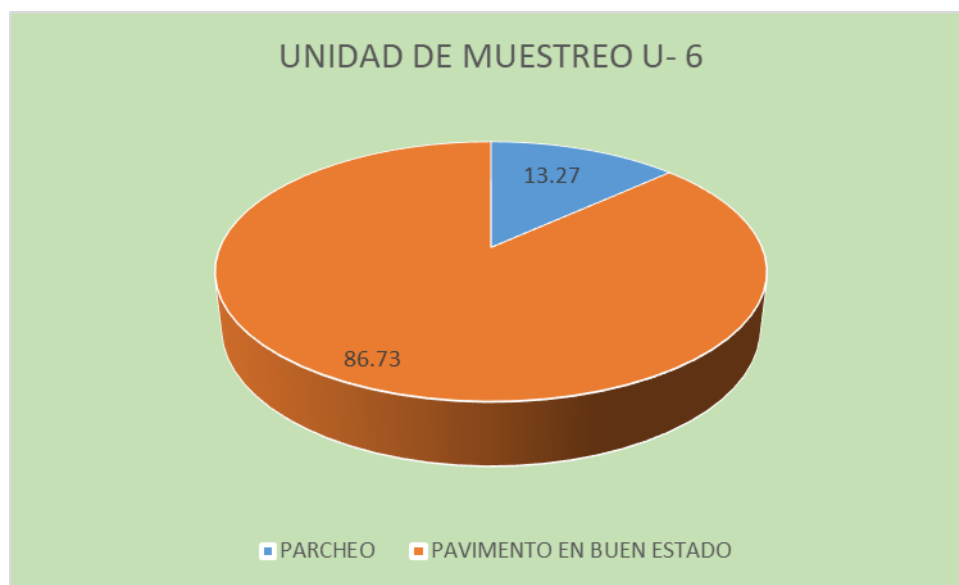
Figura 22: Resultados de muestreo U-6

Nº	DAÑO																																																		
1	Fiel de Cocodrilo																																																		
2	Exudación																																																		
3	Agrietamiento en bloque																																																		
4	Abultamientos y hundimientos																																																		
5	Corrugación																																																		
6	Depresión																																																		
7	Grieta de borde																																																		
8	Grieta de deflexión de junta																																																		
9	Desnivel Carril/Berma																																																		
10	Grietas Long. Y Transversal																																																		
Nº	DAÑO																																																		
11	Parcheo																																																		
12	Pulimento de agregados

13	Huecos																																																		
14	Cruce de vía férrea																																																		
15	Ahuellamiento																																																		
16	Desplazamiento																																																		
17	Grieta Parabólica																																																		
18	Hinchamiento																																																		
19	Desprendimiento de agregados																																																		
DAÑO	SEVERIDAD	CANTIDAD					TOTAL	DENSIDAD	VALOR DEDUCIDO																																										
11	M	28.7	3.56	15.8			48.06	21.59	39.00																																										
11	L	24.5	10.24				34.74	15.60	18.00

$$PCI = 100 - 42 = 59 \text{ (Bueno)}$$

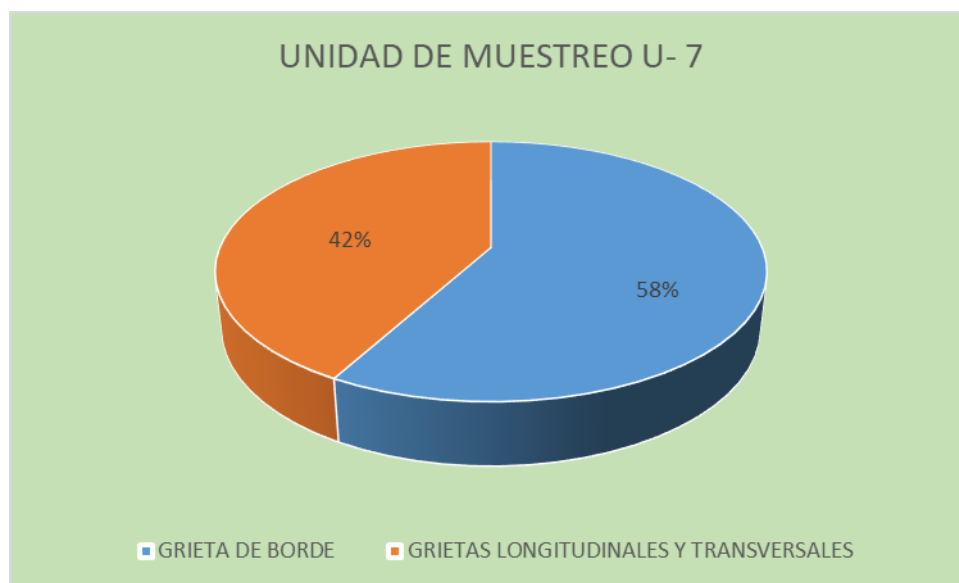
Figura 25: Resultados de muestreo U-7

13	L	1.34	0.5	2.35			4.19	1.88	8.00	
11	M	5.34	2.34	5.34			13.02	5.85	32.00	
11	L	2.14	5.65				7.79	3.50	10.50

$$PCI = 100 - 36 = 64 \text{ (Bueno)}$$

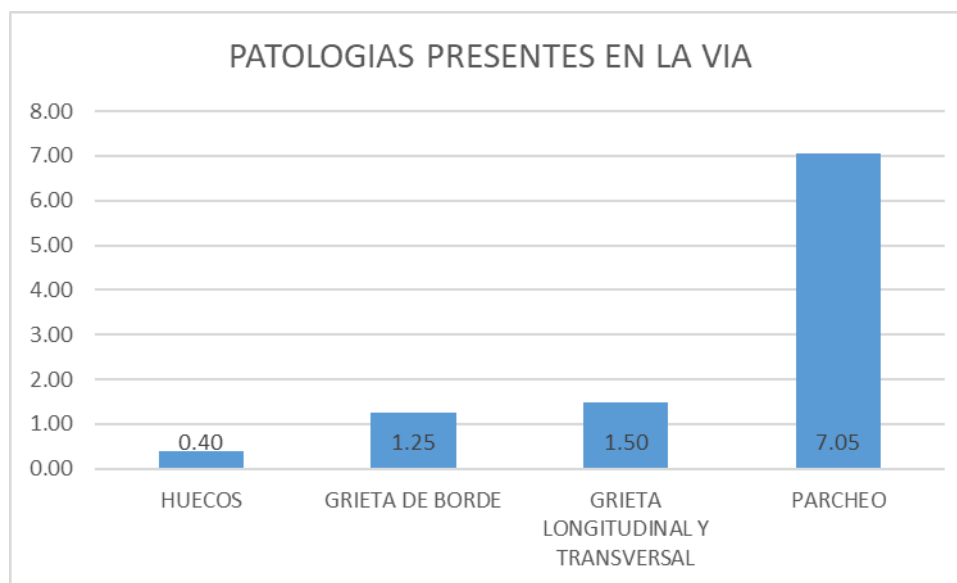
Nº CODIGO	PATOLOGIAS	UNIDADES DE MUESTRA								TOTAL	%
		U-1	U-2	U-3	U-4	U-5	U-6	U-7	U-8		
7	Grieta de borde		1.73			11.38				13.11	1.64
10	Grieta longitudinal y transversal				6.43	10.04				16.47	2.06
11	Parqueo		4.90	2.47	10.33		13.27	37.19	9.35	77.51	9.69
13	Huecos	0.63		2.56					1.88	5.07	0.63

Figura 29: Patologías presentes en la vía, obtenidos en cada unidad de muestreo
