**PATOLOGÍAS DEL CONCRETO E ÍNDICE DE CONDICIÓN  
DEL PAVIMENTO RÍGIDO EN LA AVENIDA JOSÉ CARLOS  
MARIÁTEGUI, DISTRITO SAN JUAN BAUTISTA.**

**TESIS PARA OBTENER EL TÍTULO PROFESIONAL  
DE INGENIERO CIVIL**

Bach. Ronaldo Vila Huarancca

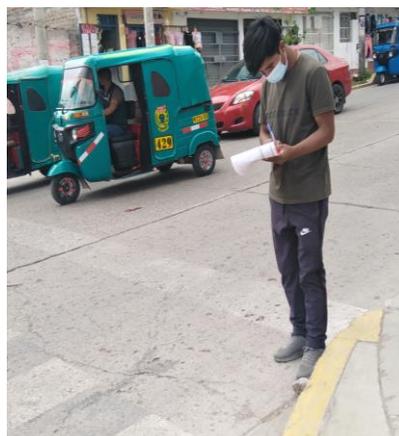
29. Parqueo (grande)	39. Descascaramiento de junta			
30. Parqueo (pequeño)				
SEVERIDADES				
Low		Baja	L	
Medium		Media	M	
High		Alta	H	
TIPO DE FALLA	SEVERIDAD	NÚMERO DE LOSAS	% DENSIDAD	VALOR DE DEDUCCIÓN
23	M	11	39.29	50
29	M	9	32.14	21
28	M	11	39.29	23
22	M	8	28.57	38
31	M	10	35.71	8

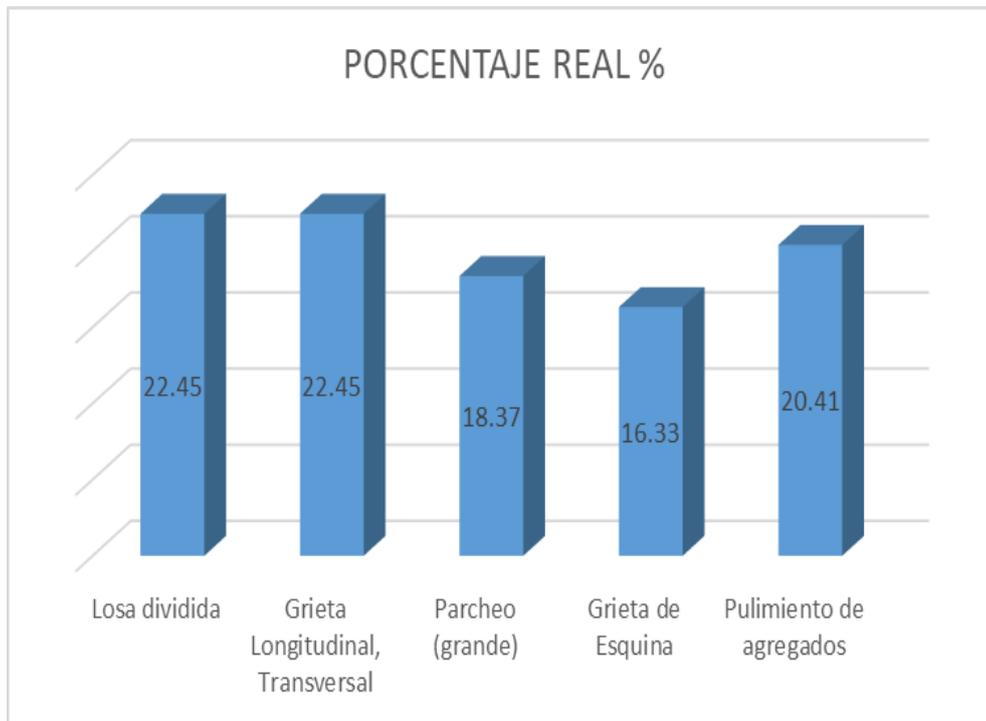
Figura 3 *Porcentaje real de las patologías*

PORCENTAJE REAL DE DAÑOS EN LA MUESTRA 01			
N°	TIPO DE DAÑO	DENSIDAD %	PORCENTAJE REAL %
23	Losa dividida	39.29	22.45
28	Grieta Longitudinal, Transversal	39.29	22.45
29	Parqueo (grande)	32.14	18.37
22	Grieta de Esquina	28.57	16.33
31	Pulimiento de agregados	35.71	20.41
		175	100.00

**Interpretación:** Tabla N° 15 y en la figura N° 03 se muestra la evaluación de los daños reales en el pavimento de dicho lugar estudiado y el PCI. ¿en qué rango se califica el PCI?, Dado como resultado la losa dividida un 22.45%, grieta longitudinal, transversal un 22.45%, parcheo (grande) 18.37 %, grieta de esquina 16.33% y pulimiento de agregados 20.41%. dando como resultado el valor del PCI = 27, esto quiere decir que el pavimento se encuentra en un rango de clasificación MALA.

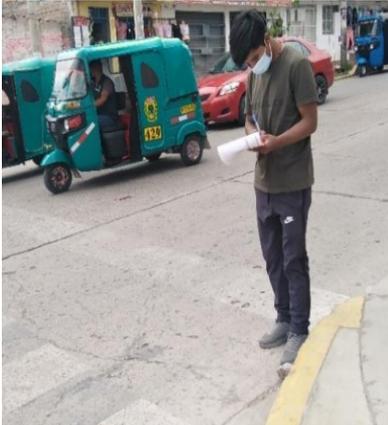
HOJA DE INSPECCIÓN DEL ÍNDICE DE CONDICIÓN DEL PAVIMENTO (PCI) PARA UNIDAD DE MUESTRA				
DEPARTAMENTO: AYACUCHO		UNIDAD DE MUESTRA:	M-02	
PROVINCIA: HUAMANGA		NUMERO DE PAÑOS:	28	
DISTRITO: SAN JUAN BAUTISTA		FECHA: DICIEMBRE 2020		
AVENIDA: JOSÉ CARLOS MARIÁTEGUI		<b>FOTOS /CROQUIS/NOTA/DIAGRAMA:</b>

29. Parcheo (grande)	39. Descascaramiento de junta			
30. Parcheo (pequeño)				
SEVERIDADES				
Low		Baja	L	
Medium		Media	M	
High		Alta	H	
TIPO DE FALLA	SEVERIDAD	NUMERO DE LOSAS	% DENSIDAD	VALOR DE DEDUCCIÓN
23	L	10	35.71	31
28	M	11	39.29	23
29	L	12	42.86	29
22	M	13	46.43	50.10
31	M	8	28.57	5

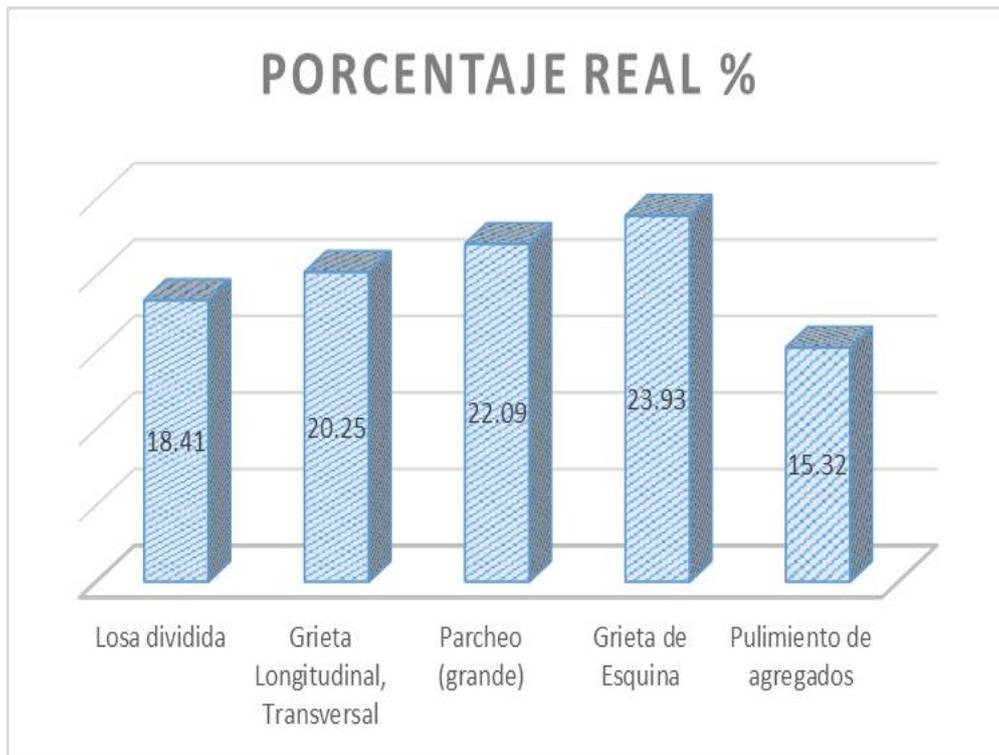
Figura 5 Porcentaje real de las patologías

PORCENTAJE REAL DE DAÑOS EN LA MUESTRA 02			
N°	TIPO DE DAÑO	DENSIDAD %	PORCENTAJE REAL %
23	Losa dividida	35.71	18.41
28	Grieta Longitudinal, Transversal	39.29	20.25
29	Parqueo (grande)	42.86	22.09
22	Grieta de Esquina	46.43	23.93
31	Pulimiento de agregados	28.57	15.32
		<b>192.86</b>	<b>100.00</b>

**Interpretación:** Tabla N° 25 y en la figura N° 05 se muestra la evaluación de los daños reales en el pavimento y el PCI de muestra N° 02. ¿en qué rango se califica el PCI?, Dado como resultado la losa dividida un 18.41%, grieta longitudinal, transversal un 20.25%, parcheo (grande) 22.09%, grieta de esquina 23.93% y pulimiento de agregados 15.32%. dando como resultado el valor del PCI = 32, esto quiere decir que el pavimento se encuentra en un rango de clasificación MALA.

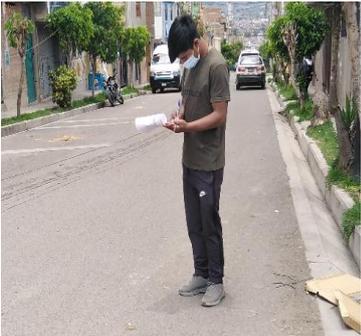
HOJA DE INSPECCIÓN DEL ÍNDICE DE CONDICIÓN DEL PAVIMENTO (PCI) PARA UNIDAD DE MUESTRA					
DEPARTAMENTO: AYACUCHO			UNIDAD DE MUESTRA:	M-03	
PROVINCIA: HUAMANGA			NUMERO DE PAÑOS:	28	
DISTRITO: SAN JUAN BAUTISTA			FECHA: DICIEMBRE 2020		
AVENIDA: JOSÉ CARLOS MARIÁTEGUI			<b>FOTOS /CROQUIS/NOTA/DIAGRAMA:</b>

29. Parcheo (grande)	39. Descascaramiento de junta				
30. Parcheo (pequeño)					
SEVERIDADES					
Low		Baja	L		
Medium		Media	M		
High		Alta	H		
TIPO DE FALLA	SEVERIDAD	NUMERO DE LOSAS	% DENSIDAD	VALOR DE DEDUCCIÓN	
23	L	11	39.29	33	
28	L	13	46.43	19	
29	L	10	35.71	14	
22	L	15	53.57	49.50	
31	L	9	32.14	6

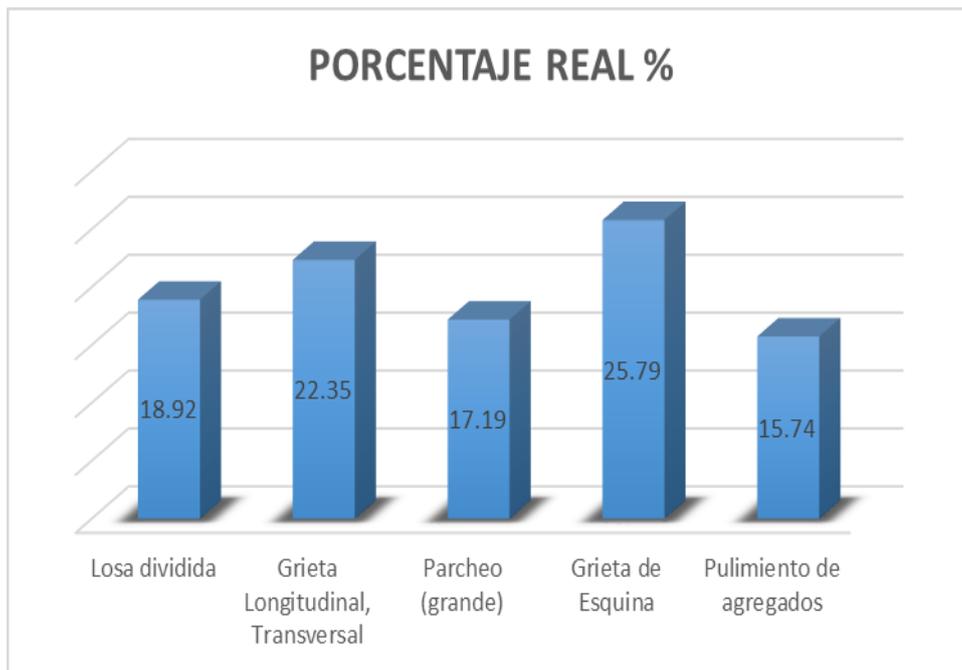
Figura 7 *Porcentaje real de las patologías*

PORCENTAJE REAL DE DAÑOS EN LA MUESTRA 03			
N°	TIPO DE DAÑO	DENSIDAD %	PORCENTAJE REAL %
23	Losa dividida	39.29	18.92
28	Grieta Longitudinal, Transversal	46.43	22.35
29	Parqueo (grande)	35.71	17.19
22	Grieta de Esquina	53.57	25.79
31	Pulimiento de agregados	32.14	15.74
		<b>207.14</b>	<b>100.00</b>

**Interpretación:** En la tabla N° 36, como también en la figura N° 07 se muestra la evaluación de los daños reales de las patologías del concreto y el PCI. ¿en qué rango se califica el PCI?, Dado como resultado la losa dividida un 18.92%, grieta longitudinal, transversal un 22.35%, parcheo (grande) 17.19%, grieta de esquina 25.79% y pulimiento de agregados 15.74%. dando como resultado el valor del PCI = 35, esto quiere decir que el pavimento se encuentra en un rango de clasificación MALA.
