**PATOLOGÍAS DEL CONCRETO EN EL CANAL DE REGADÍO
TOMA WIÑIK EN LAS PROGRESIVAS DEL CASERÍO DE SANTA
ROSA, DISTRITO DE YURACMARCA, PROVINCIA DE HUAYLAS**

**TESIS PARA OBTENER EL TÍTULO PROFESIONAL DE
INGENIERO CIVIL**

2021

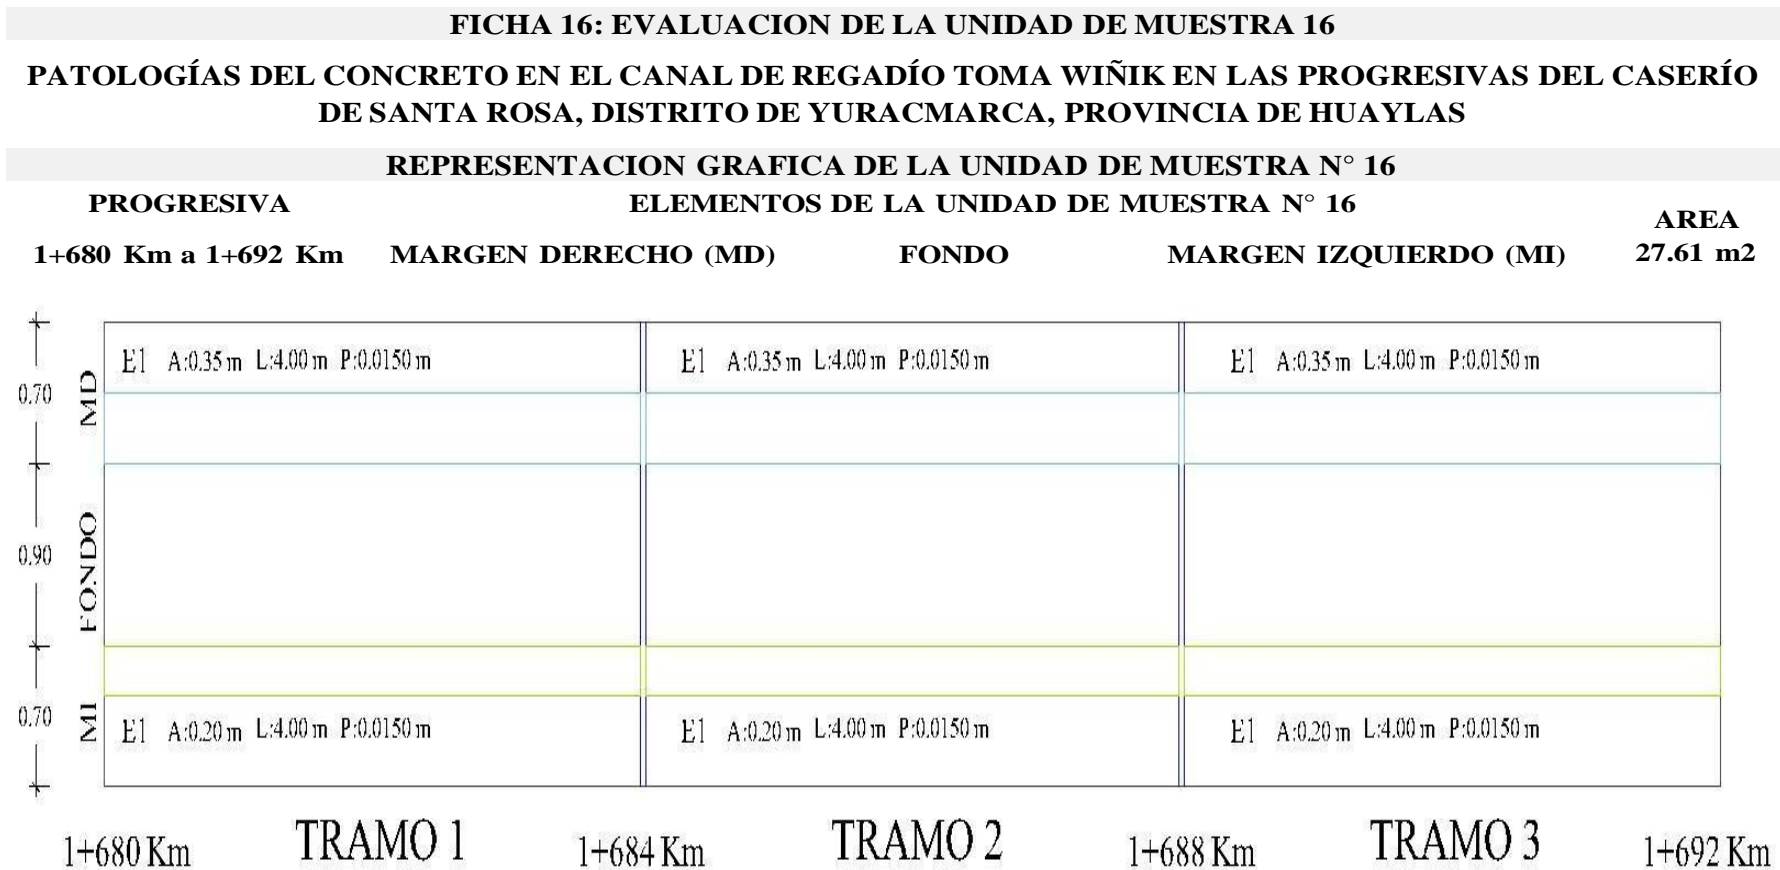
Tabla 63 Representación gráfica dimensionada de las patologías, unidad de muestra 16

E: Erosion **Fb:** Fisura **G:** Grietas

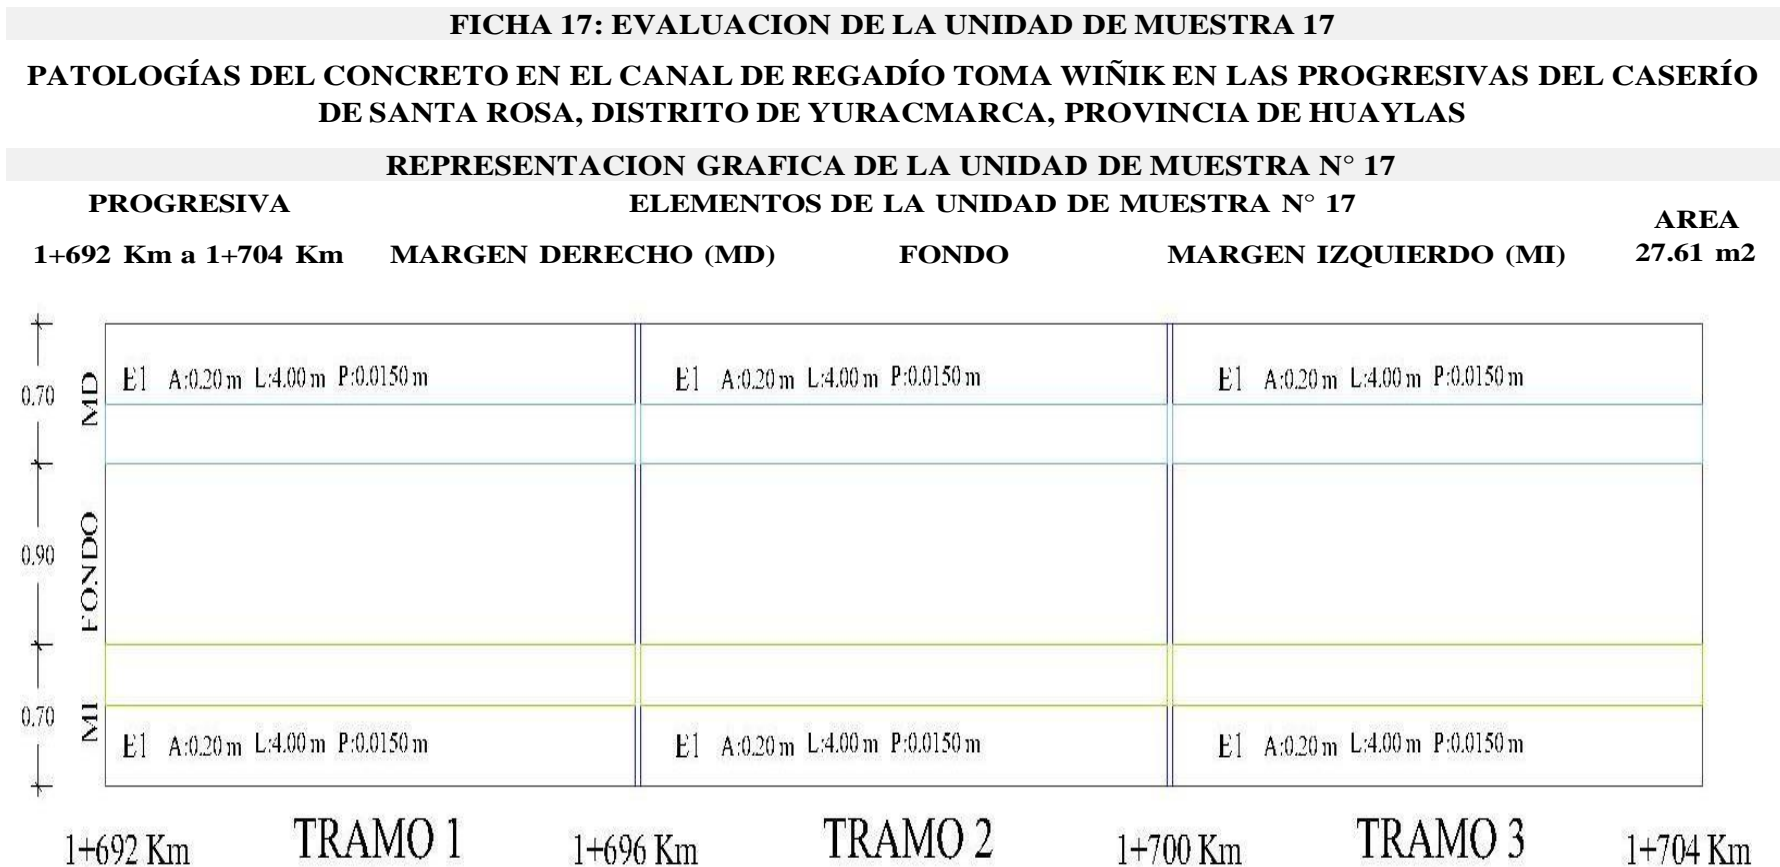
Tabla 67 Representación gráfica dimensionada de las patologías, unidad de muestra 17

DONDE: Los Codigos empleados en la representacion grafica de la Unidad de Muestra, son:
E: Erosion **Fb:** Fisura **G:** Grietas

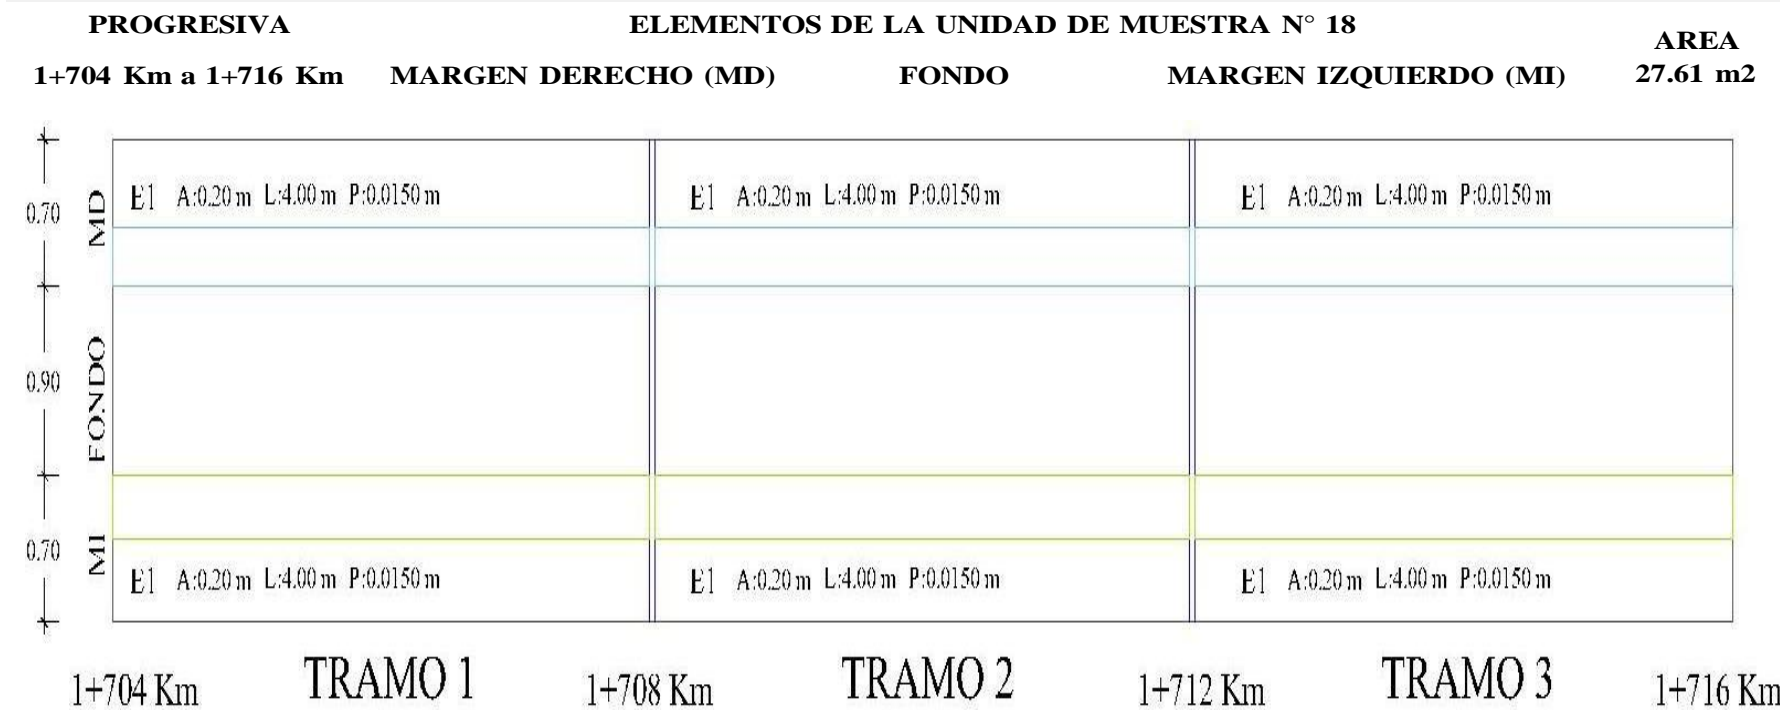
REPRESENTACION GRAFICA DE LA UNIDAD DE MUESTRA N° 18

DONDE: Los Codigos empleados en la representacion grafica de la Unidad de Muestra, son:
E: Erosion **Fb:** Fisura **G:** Grietas

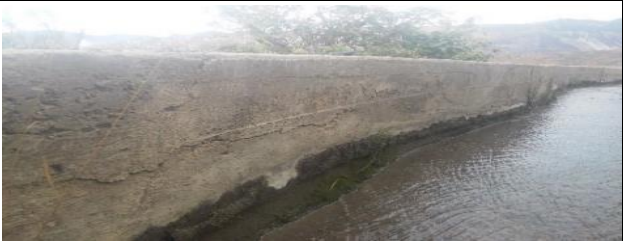
Tabla 74 Representación gráfica de las patologías, unidad de muestra 19

<table border="1"> <tr> <td style="text-align: center;">0.70</td> <td style="text-align: center;">MD</td> <td style="text-align: center;">E1 A:0.20m L:4.00m P:0.0150m</td> <td style="text-align: center;">E1 A:0.20m L:4.00m P:0.0150m</td> <td style="text-align: center;">E1 A:0.20m L:4.00m P:0.0150m</td> </tr> <tr> <td style="text-align: center;">0.90</td> <td style="text-align: center;">FONDO</td> <td></td> <td></td> <td></td> </tr> <tr> <td style="text-align: center;">0.70</td> <td style="text-align: center;">MI</td> <td style="text-align: center;">E1 A:0.20m L:4.00m P:0.0150m</td> <td style="text-align: center;">E1 A:0.20m L:4.00m P:0.0150m</td> <td style="text-align: center;">E1 A:0.20m L:4.00m P:0.0150m</td> </tr> </table>	0.70	MD	E1 A:0.20m L:4.00m P:0.0150m	E1 A:0.20m L:4.00m P:0.0150m	E1 A:0.20m L:4.00m P:0.0150m	0.90	FONDO				0.70	MI	E1 A:0.20m L:4.00m P:0.0150m	E1 A:0.20m L:4.00m P:0.0150m	E1 A:0.20m L:4.00m P:0.0150m	<table border="1"> <tr> <td style="text-align: center;">1+716 Km</td> <td style="text-align: center;">TRAMO 1</td> <td style="text-align: center;">1+720 Km</td> <td style="text-align: center;">TRAMO 2</td> <td style="text-align: center;">1+724 Km</td> <td style="text-align: center;">TRAMO 3</td> <td style="text-align: center;">1+728 Km</td> </tr> </table>	1+716 Km	TRAMO 1	1+720 Km	TRAMO 2	1+724 Km	TRAMO 3	1+728 Km

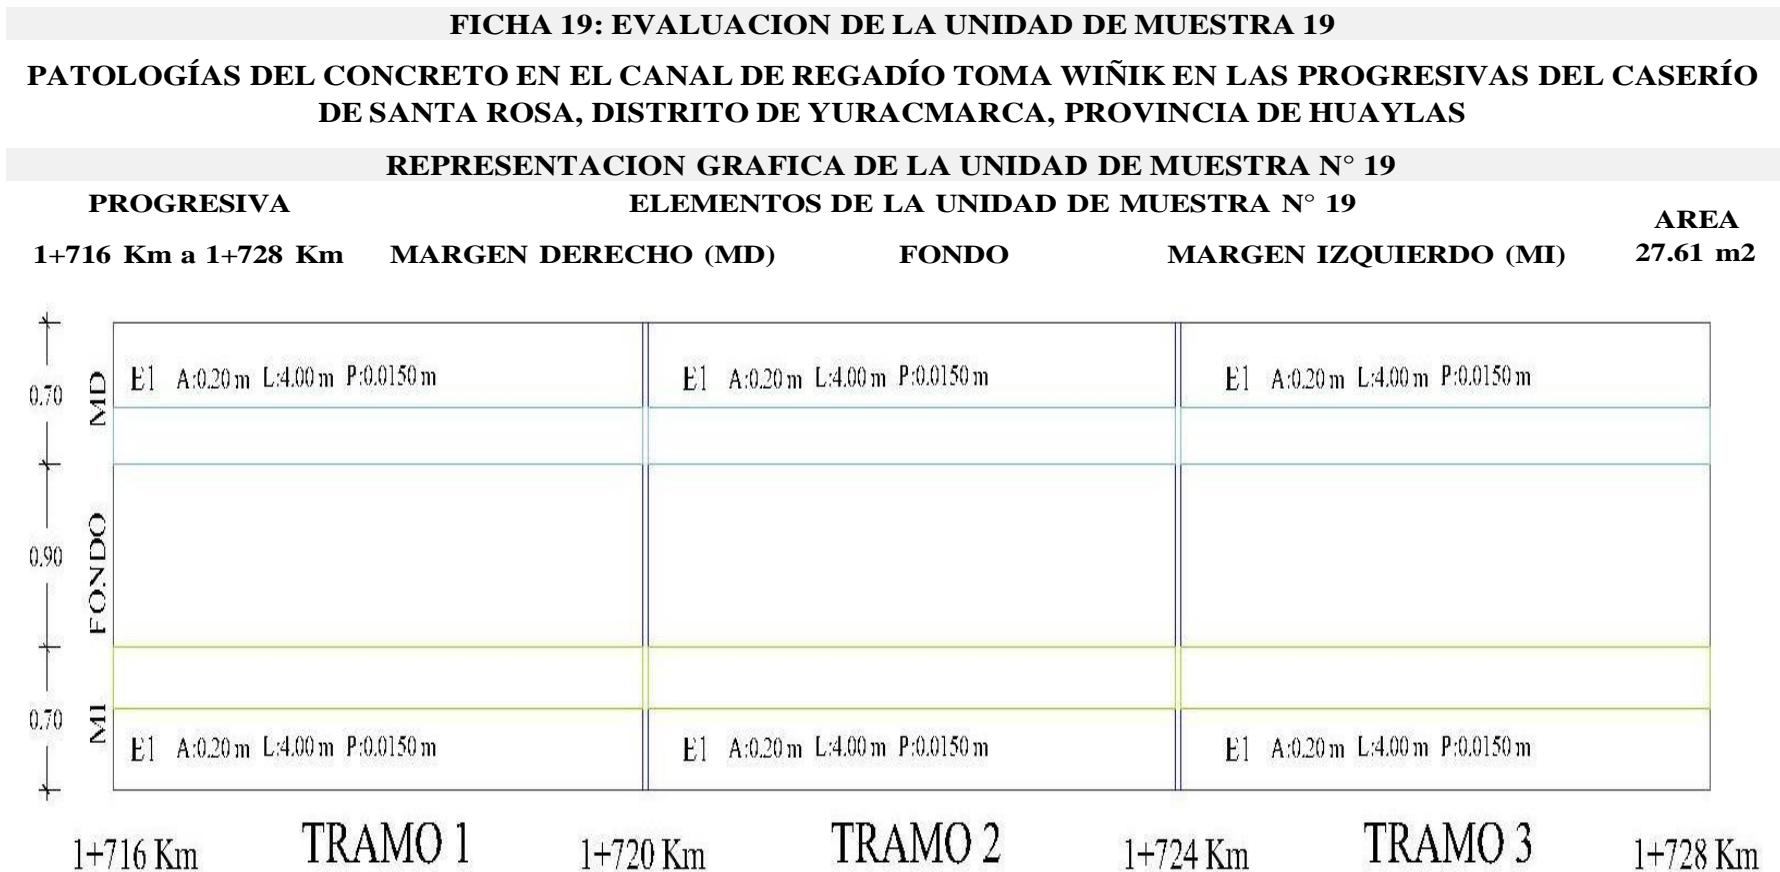
Tabla 75 Representación gráfica dimensionada de las patologías, unidad de muestra 19

DONDE: Los Codigos empleados en la representacion grafica de la Unidad de Muestra, son:
E: Erosion **Fb:** Fisura **G:** Grietas

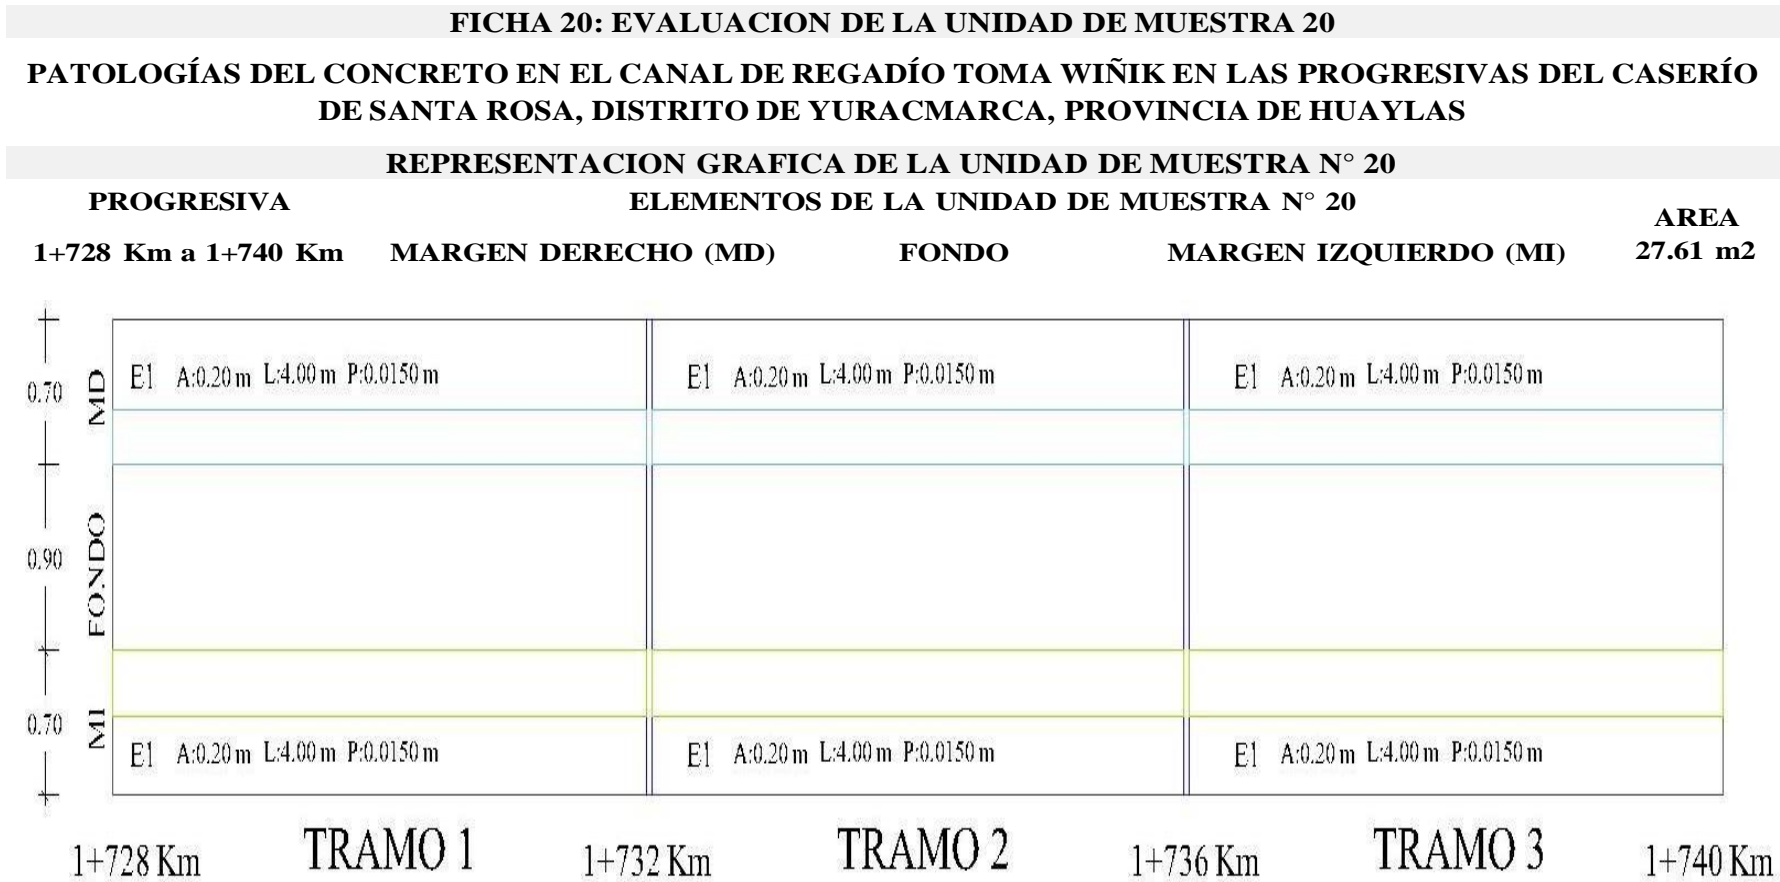
Tabla 79 Representación gráfica dimensionada de las patologías, unidad de muestra 20

E: Erosion **Fb:** Fisura **G:** Grietas

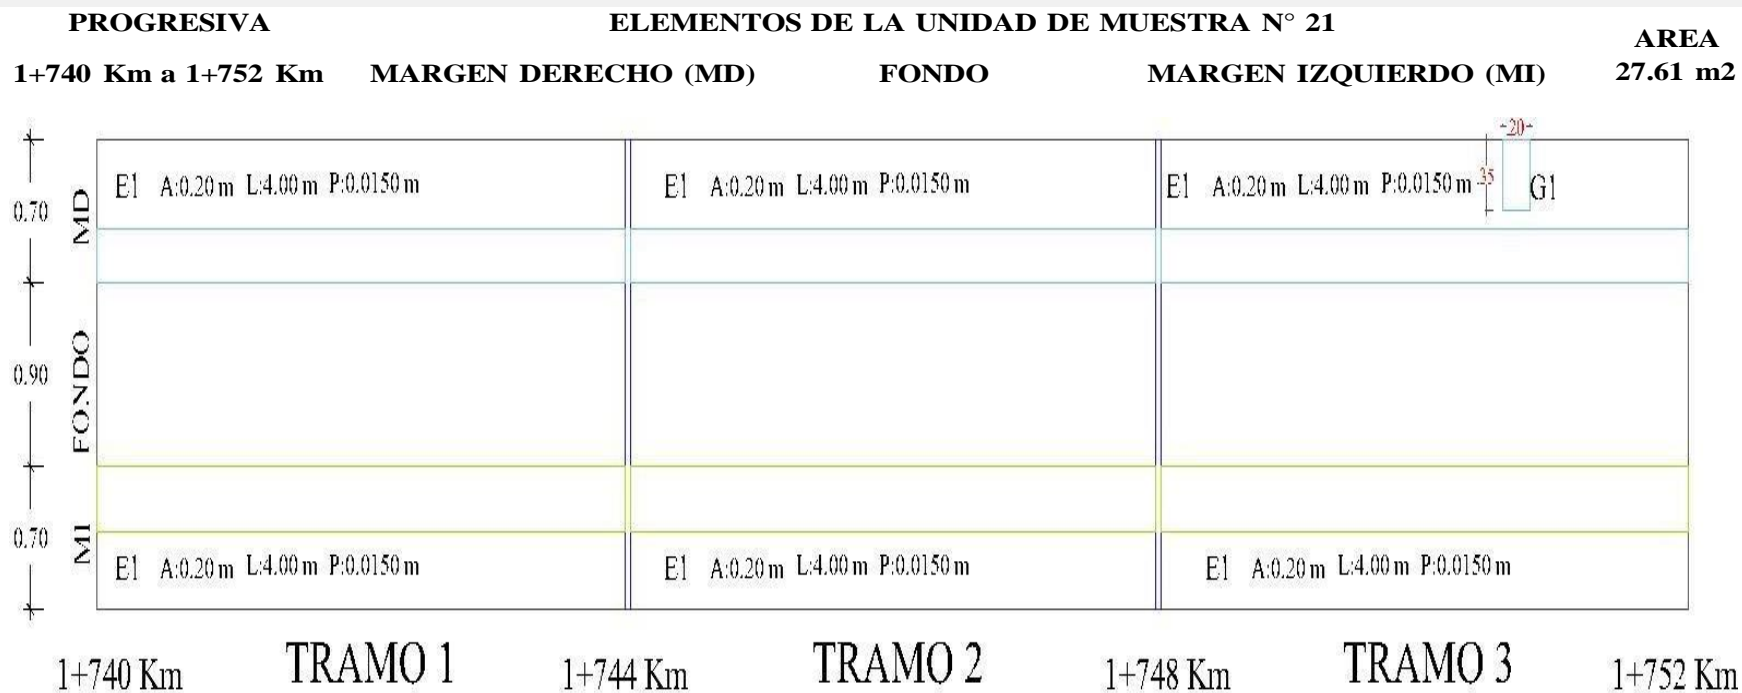
REPRESENTACION GRAFICA DE LA UNIDAD DE MUESTRA N° 21

DONDE: Los Codigos empleados en la representacion grafica de la Unidad de Muestra, son:
E: Erosion **Fb:** Fisura **G:** Grietas

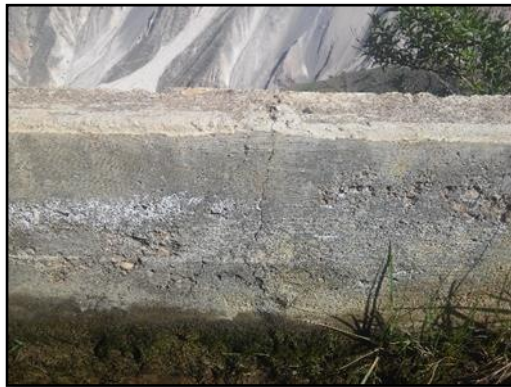
Figura 48: Fotografía de la patología Erosión.
Fuente: Elaboración propia, 2021.

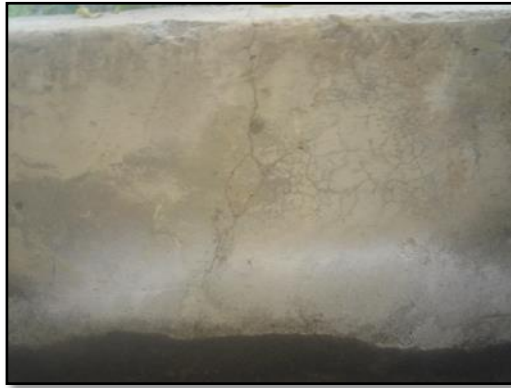
*Figura 49: Fotografía de la patología de Fisura en bloque.
Fuente: Elaboración propia, 2021.*
