DETERMINACIÓN Y EVALUACIÓN PARA OBTENER EL PCI DEL
PAVIMENTO RÍGIDO EN LA AV. UNIVERSITARIA, DISTRITO
AYACUCHO, PROVINCIA HUAMANGA, DEPARTAMENTO
AYACUCHO, 2021.

**TESIS PARA OBTENER EL TÍTULO PROFESIONAL DE
INGENIERA CIVIL**

AYACUCHO – PERÚ
2021

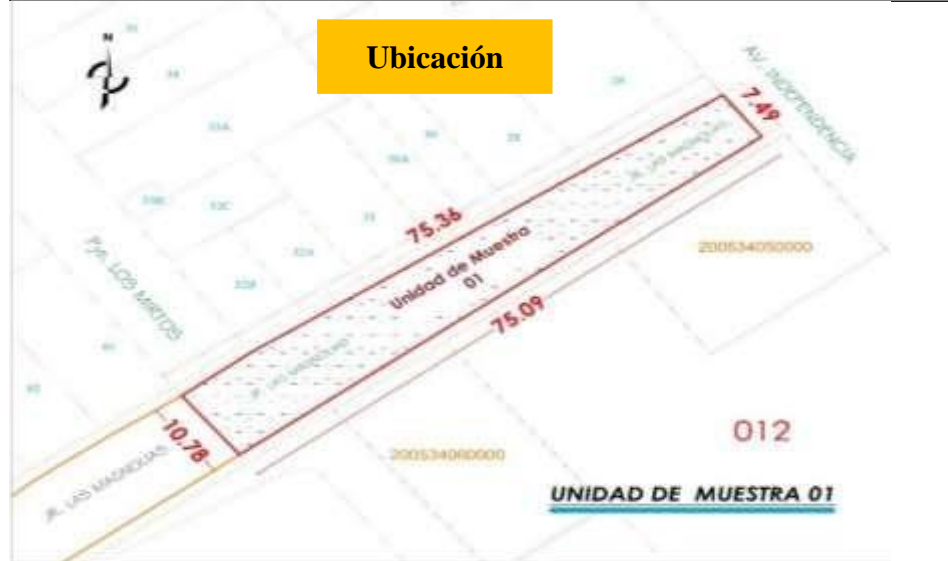
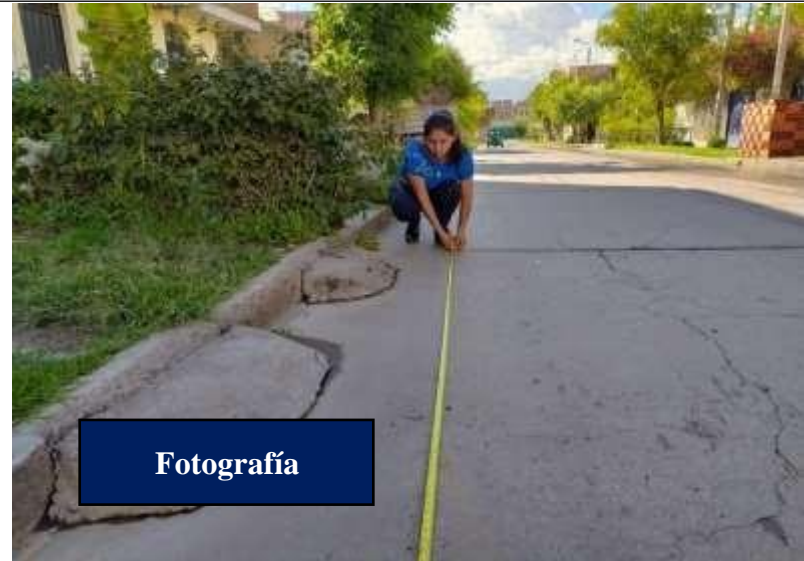
El resultado de nuestra primera muestra UM - 01 que está ubicado en la primera cuadra desde el Jr. Naranjos hasta el Jr. Álamos, con una longitud 279.32 ml con un área total de 802.05 m², en la cual podremos analizar los paños de la vía.

Al inspeccionar la primera muestra UM – 01 se encontraron cinco patologías las cuales están clasificadas de acuerdo a las severidades: Low - Baja (L), Medium - Media (M), Hight - Alta (H), logrando así evaluar visualmente el estado actual en la que se encuentra la superficie del pavimento.

En conclusión, La posible razón de que se presentes estas patologías es, la falta de mantenimiento preventivo, puesto a que la población crece, igual aumenta del tráfico de vehículos ya que las cargas demasiadas altas dañan el pavimento por eso es necesario realizar el mantenimiento y rehabilitación en esta UM -01 se debe renovar el pavimento.

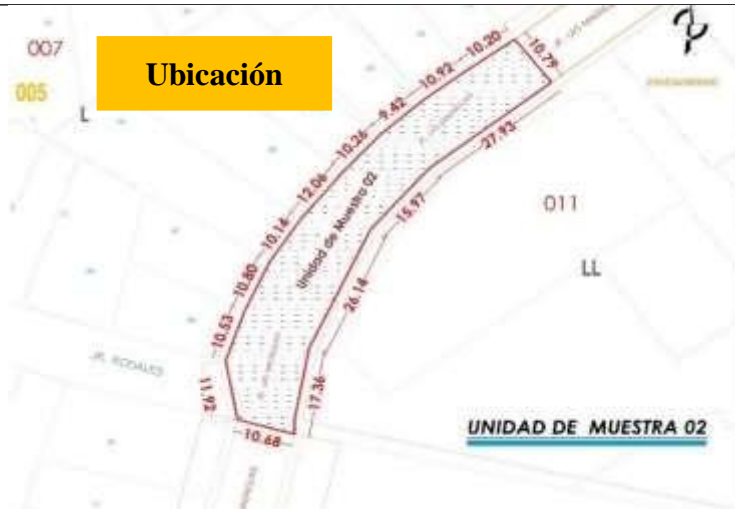
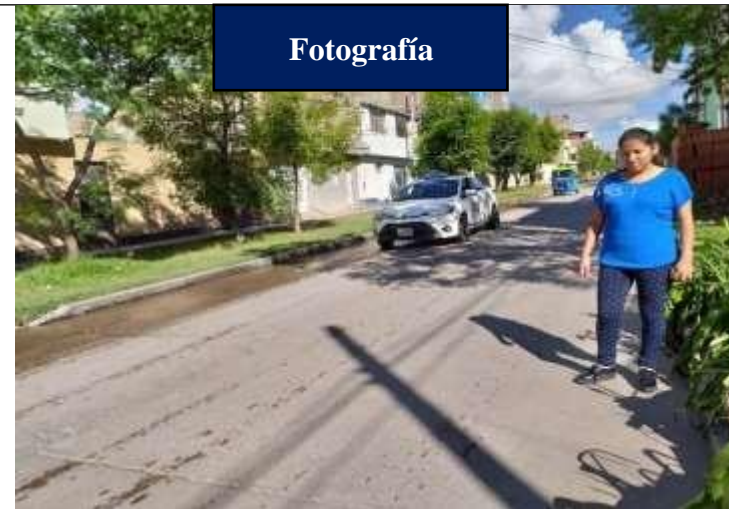
El resultado de nuestra segunda muestra UM - 02 que está ubicado en la segunda cuadra desde el Jr. Álamos hasta el Pje. Las Begonias con una longitud 70.00 ml con un área total de 465.84 m², en la cual podremos analizar los paños de la vía.

Al inspeccionar la primera muestra UM – 02 se encontraron cinco patologías las cuales están clasificadas de acuerdo a las severidades: Low - Baja (L), Medium - Media (M), Hight - Alta (H), logrando así evaluar visualmente el estado actual en la que se encuentra la superficie del pavimento.

En conclusión, Las presencias de estas patologías por lo general, es causado por cargas de tráfico repetidas y deformaciones causadas por gradientes de temperatura o humedad. En esta UM -02 se debe realizar el mantenimiento y rehabilitación de la vía para que más adelante no se incrementen los deterioros.

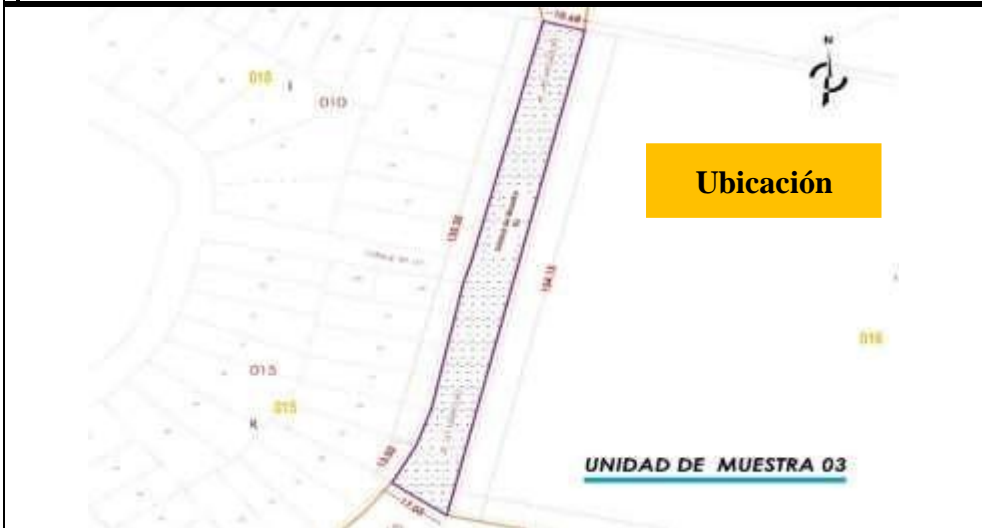
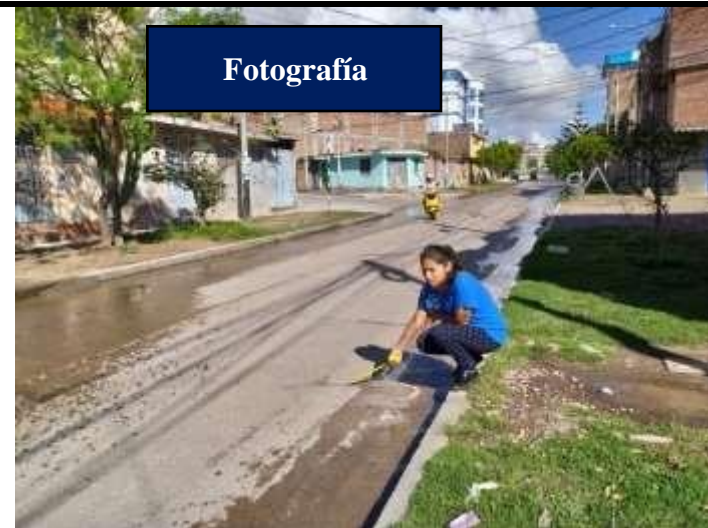
El resultado de nuestra segunda muestra UM - 03 que está ubicado en la tercera cuadra desde el Pje. Las Begonias hasta la Av. Los Olmos con una longitud de 120.00 ml con un área total de 720.00 m², en la cual podremos analizar los paños de la vía.

Al inspeccionar la tercera muestra UM – 03 se encontraron cinco patologías las cuales están clasificadas de acuerdo a las severidades: Low - Baja (L), Medium - Media (M), Hight - Alta (H), logrando así evaluar visualmente el estado actual en la que se encuentra la superficie del pavimento.

En conclusión, al realizar la evaluación estructural que se encontró con mayor incidencia en grieta lineal esto debido a que el concreto se satura cerca de las juntas. La recolección de información sobre daños obtenida como parte de la lista de verificación puede comprender claramente la causa del daño y su relación con la carga o el clima por lo cual es necesario realizar el mantenimiento y rehabilitación regular respectivo de la vía.

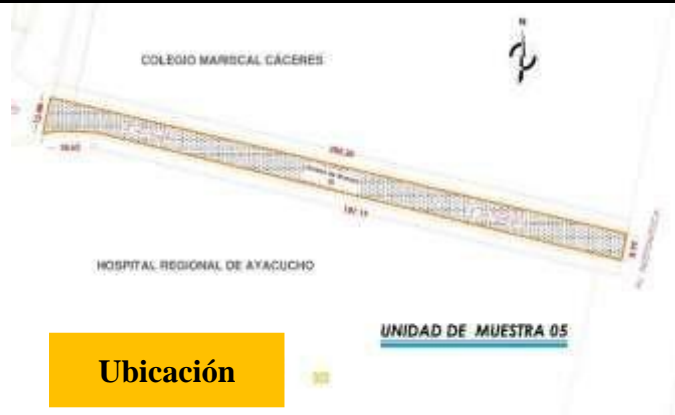
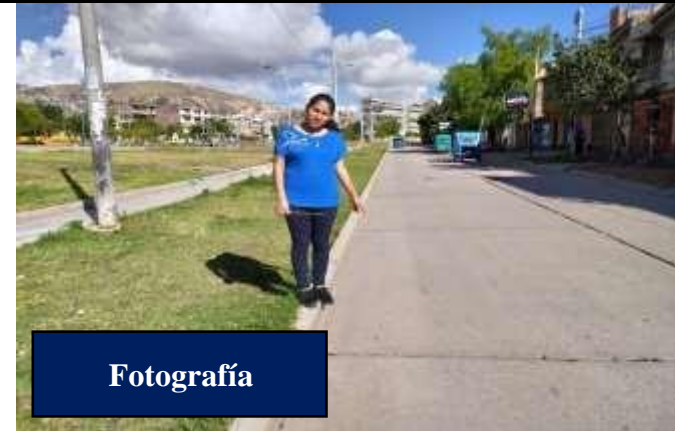
6	13	2	2	2	2	2	24	1	23,76
	13								
								Máx VDC	24
INDICE DE CONDICION DEL PAVIMENTO (PCI): $PCI = 100 - (\text{Máx VDC o Total VD})$								76	
PCI = CONDICION DEL ESTADO DEL PAVIMENTO:								MUY BUENO	
OBSERVACIONES:

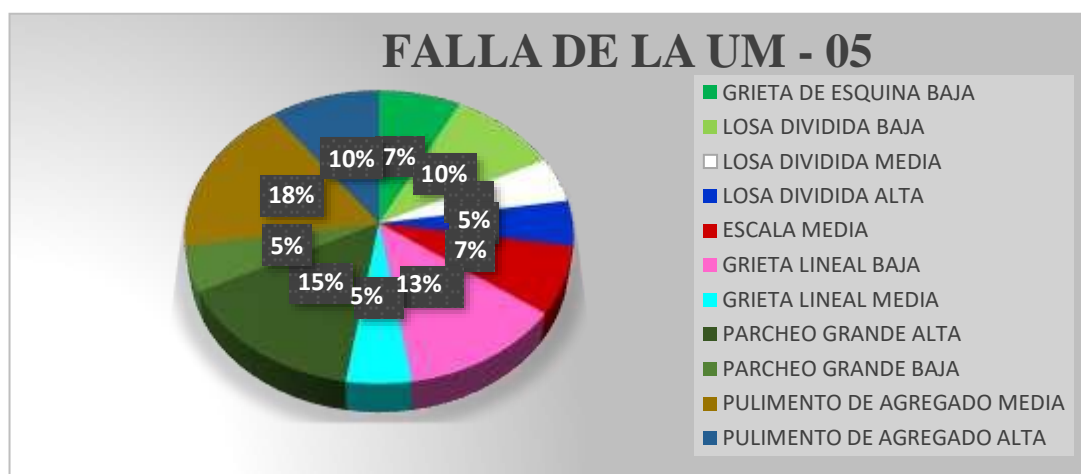
Gráfica 9. Fallas de la muestra UM – 05
Fuente elaboración propia.

En esta quinta muestra se pueden ver los diferentes tipos de patologías que existen en la vía, por ello se representara las incidencias de mayor a menor porcentaje, así podemos afirmar que la falla más presente es de pulimento de agregado con un porcentaje de 18% (7) con nivel de severidad Medium – Media (M), seguido de parcheo grande con porcentajes de 15% (6) con nivel de severidad Hight - Alta (H), grieta lineal con un porcentaje de 13% (5) con nivel de severidad Low - Baja (L), losa dividida con un porcentaje de 10% (4) con nivel de severidad Low - Baja (L), pulimento de agregado con porcentajes de 10% (4) con nivel de severidad Hight - Alta (H), grieta de esquina con un porcentaje de 8% (3) con nivel de severidad Low - Baja (L), escala con un porcentaje de 8% (3) con nivel de severidad Medium

– Media (M), losa dividida con un porcentaje de 5% (2) con nivel de severidad Medium – Media (M), losa dividida con un porcentaje de 5% (2) con nivel de severidad Hight - Alta (H), grieta lineal con porcentaje de 5% (2) con nivel de severidad Medium – Media (M), parcheo grande con porcentajes de 5% (2) con nivel de severidad Low – Baja (L) respectivamente, del total de la UM – 05. Al observar la ficha de inspección se puede decir que, el índice de la condición del pavimento (PCI) en estudio es 76, la cual al buscar en la tabla según el rango de calificación del manual se considera un pavimento “Muy Bueno” como se observa en la gráfica 10, debido a que hay pocas patologías visibles y hay poco tránsito de unidades vehiculares.

En conclusión, al evaluar la estructura, se puede entender claramente que, debido al mayor aumento de su capacidad de transporte de tráfico, o por el aumento de calor o frío, la climatología provocada por el deterioro del material provocará daños en la calzada. En este UM-05, es necesario el mantenimiento de la carretera en consecuencia. Por tanto, el deterioro en el futuro no aumentará.

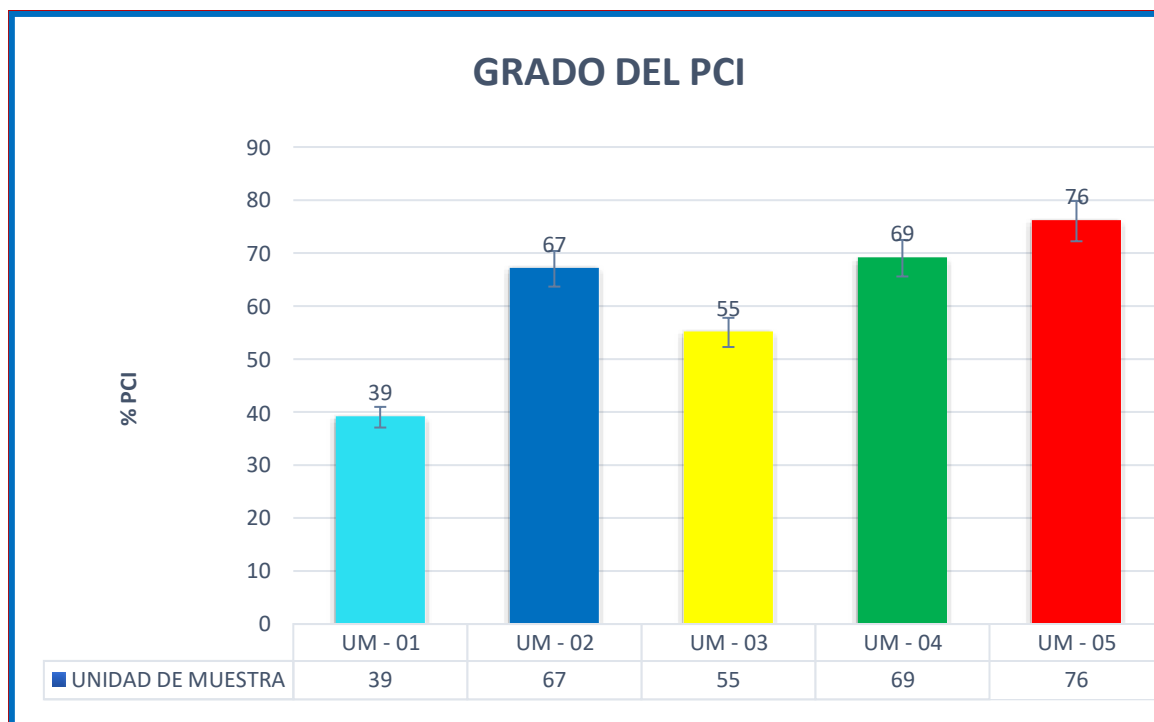
Gráfica 11. Resultado del PCI obtenido de todas las muestras de la avenida.
Fuente elaboración propia.

De la presente tabla se realiza el promedio respectivo y se deduce que tiene un rango de PCI = 61 lo cual se puede concluir que está en una clasificación “**BUENO**”, por lo cual esto es debido a que por la vía no hay circulación constante de unidades vehiculares o presentar agentes ya sea físico o químico, por lo cual hace falta realizar el mantenimiento adecuado.
