UNIVERSIDAD CATÓLICA DE TRUJILLO
BENEDICTO XVI
FACULTAD DE INGENIERÍA Y ARQUITECTURA
PROGRAMA DE ESTUDIOS DE INGENIERÍA CIVIL

DETERMINACIÓN Y EVALUACIÓN PARA OBTENER EL PCI DEL
PAVIMENTO RÍGIDO EN LA AV. UNIVERSITARIA, DISTRITO
AYACUCHO, PROVINCIA HUAMANGA, DEPARTAMENTO
AYACUCHO, 2021.

TESIS PARA OBTENER EL TÍTULO PROFESIONAL DE
INGENIERA CIVIL

Bach. Molina Atao, Yanet Rosalía

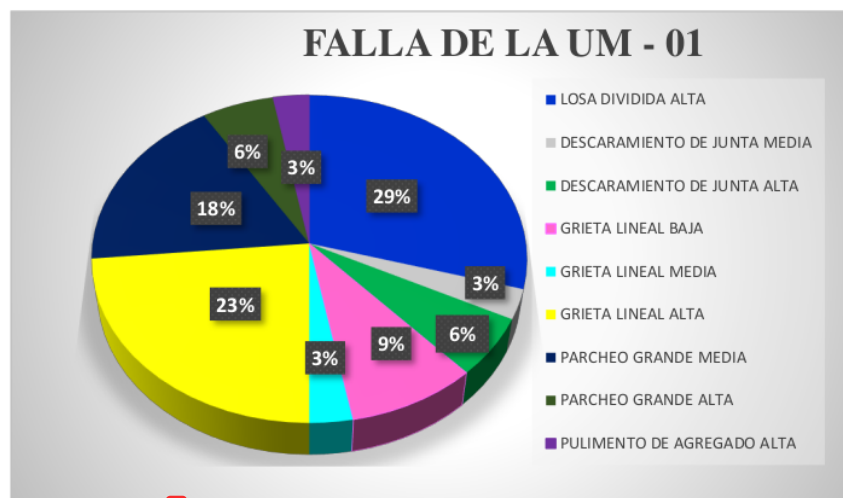
Gráfica 1. Fallas de la muestra UM – 01
Fuente elaboración propia.

parqueo grande con porcentajes de 6% (2) con nivel de severidad Hight - Alta (H), descaramiento de junta con porcentajes de 1% (3) con nivel de severidad Medium – Media (M), grieta lineal con porcentajes de 1% (3) con nivel de severidad Medium – Media (M), pulimento de agregado con porcentajes de 3% (1) con nivel de severidad Hight - Alta (H) respectivamente, del total de la UM – 01. Al observar la ficha de inspección se puede decir que, el índice de la condición del pavimento (PCI) en estudio es 39, la cual al buscar en la tabla según el rango de calificación del manual se considera un pavimento “MALO” como se observa en la gráfica 2, debido a daños ocasionados por las diferentes unidades vehiculares la cual se recomienda reparar el pavimento dañado.

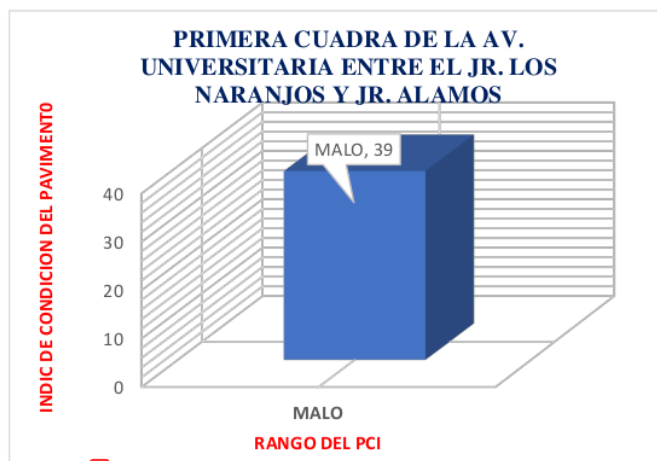
Gráfica 2. Resultado del PCI obtenido de la UM – 01
Fuente elaboración propia.

En conclusión, La posible razón de que se presentes estas patologías es, la falta de mantenimiento preventivo, puesto a que la población crece, igual aumenta del tráfico de vehículos ya que las cargas demasiadas altas dañan el pavimento por eso es necesario realizar el mantenimiento y rehabilitación en esta UM -01 se debe renovar el pavimento.

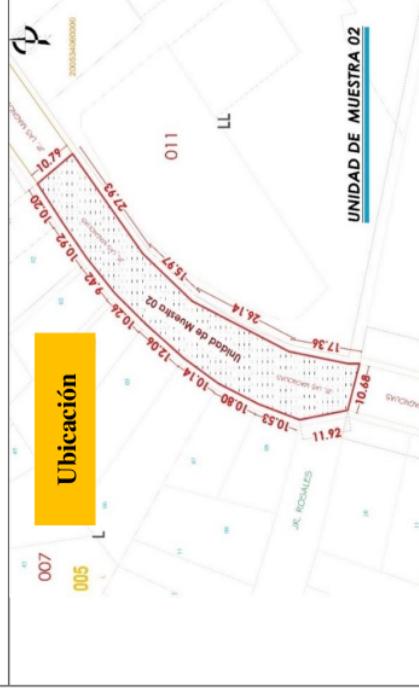
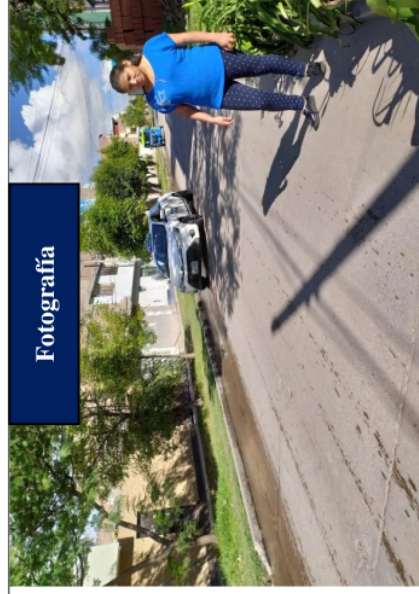
Nº	VALORES DEDUCIDOS				VDT	q	VDC
1	15	13	12	8	5	6	21,4
2	15	13	12	8	2	5	28,2
3	15	13	12	8	2	4	32,5
4	15	13	12	2	2	3	26,5
5	15	13	2	2	2	2	26,4
6	15	2	2	2	2	1

Máx. VDC	33
INDICE DE CONDICION DEL PAVIMENTO (PCI): PCI = 100 - (Máx VDC o Total VD)	
67	
PCI = CONDICION DEL ESTADO DEL PAVIMENTO: BUENO	
OBSERVACIONES:

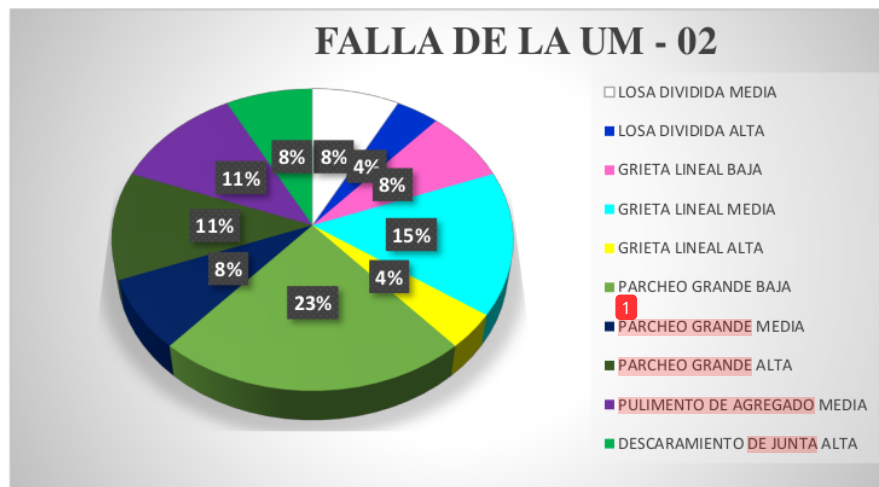
Gráfica 3. Fallas de la muestra UM – 02
Fuente elaboración propia.

Medium – Media (M), grieta lineal con porcentajes de 8% (2) con nivel de severidad Low – Baja (L), parcheo grande con porcentajes de 8% (2) con nivel de severidad Medium – Media (M), descaramiento de junta con porcentajes de 8% (2) con nivel de severidad High - Alta (H), grieta lineal con porcentajes de 4% (1) con nivel de severidad High - Alta (H) respectivamente, del total de UM – 02. Al observar la ficha de inspección se puede decir que, el índice de la condición del pavimento (PCI) en estudio es 67, la cual al buscar en la tabla según el rango de calificación del manual se considera un pavimento “Bueno” como se observa en la gráfica 4, debido al menor tránsito de las unidades vehiculares, se debería enfocar en realizar mantenimiento y rehabilitación de la vía.

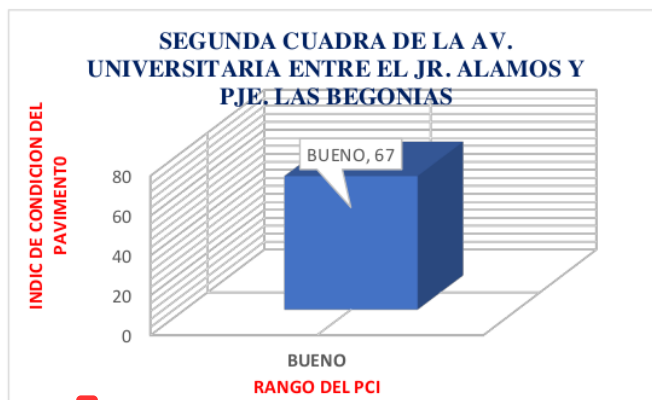
Gráfica 4. Resultado del PCI obtenido de la UM – 02
Fuente elaboración propia.

En conclusión, Las presencias de estas patologías por lo general, es causado por cargas de tráfico repetidas y deformaciones causadas por gradientes de temperatura o humedad. En esta UM -02 se debe realizar el mantenimiento y rehabilitación de la vía para que más adelante no se incrementen los deterioros.

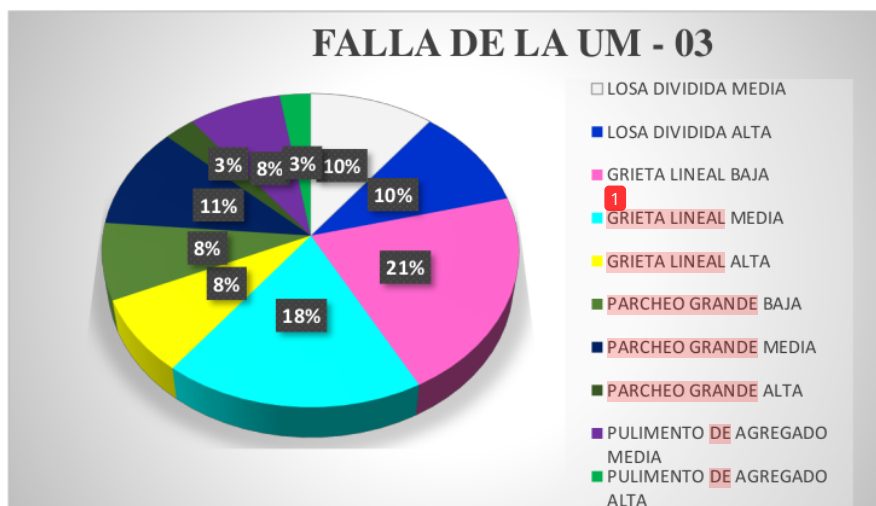
Gráfica 5. Fallas de la muestra UM – 03
Fuente elaboración propia.

– Media (M), grieta lineal con porcentajes de 8% (3) con nivel de severidad High - Alta (H), parcheo grande con porcentajes de 8% (3) con nivel de severidad Low – Baja (L), pulimento de agregado con porcentajes de 8% (3) con nivel de severidad Medium – Media (M), parcheo grande con porcentajes de 3% (1) con nivel de severidad High - Alta (H), pulimento de agregado con porcentajes de 3% (1) con nivel de severidad High - Alta (H) respectivamente, del total de la UM – 03. Al observar la ficha de inspección se puede decir que, el índice de la condición del pavimento (PCI) en estudio es 55, la cual al buscar en la tabla según el rango de calificación del manual se considera un pavimento “Regular” como se observa en la gráfica 6, debido a daños ocasionados por las unidades vehiculares la cual se debe prever de reparar el pavimento para que no empeore y se desintegre, dañando constantemente la estructura de la vía.

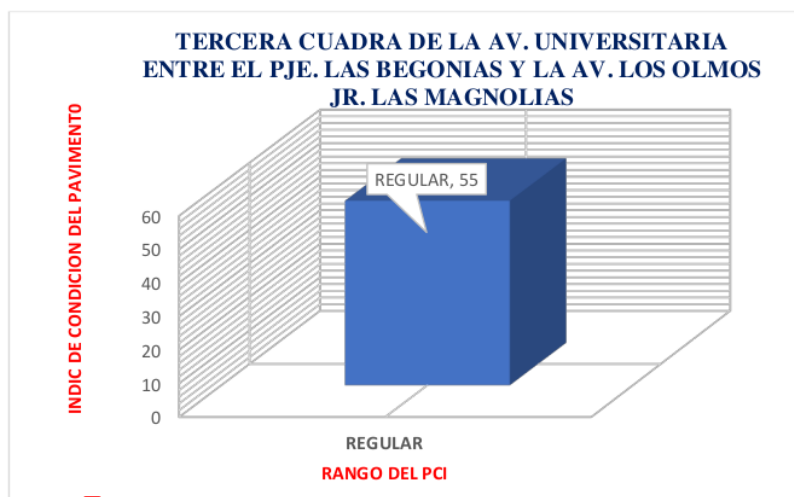
Gráfica 6. Resultado del PCI obtenido de la UM – 03
Fuente elaboración propia.

En conclusión, al realizar la evaluación estructural que se encontró con mayor incidencia en grieta lineal esto debido a ¹ que el concreto se satura cerca de las juntas. La recolección de información sobre daños obtenida como parte de la lista de verificación puede comprender claramente la causa del daño y su relación con la carga o el clima por lo cual es necesario realizar el mantenimiento y rehabilitación regular respectivo de la vía.

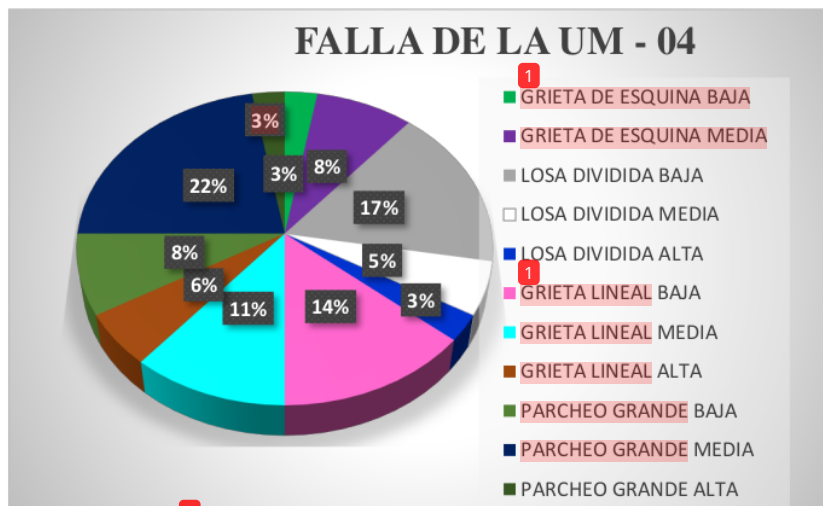
Gráfica 7. Fallas de la muestra UM – 04
Fuente elaboración propia.

severidad Medium – Media (M), parcheo grande con porcentajes de 8% (3) con nivel de severidad Low - Baja (L), losa dividida con un porcentaje de 6% (2) con nivel de severidad Medium – Media (M), grieta lineal con porcentajes de 6% (2) con nivel de severidad High - Alta (H), grieta de esquina con un porcentaje de 3% (1) con nivel de severidad Low - Baja (L), losa dividida con un porcentaje de 3% (1) con nivel de severidad High - Alta (H), parcheo grande con porcentajes de 3% (1) con nivel de severidad High - Alta (H), respectivamente, del total de la UM – 04. Al observar la ficha de inspección se puede decir que, el índice de la condición del pavimento (PCI) en estudio es 69, la cual al buscar en la tabla según el rango de calificación del manual se considera un pavimento “Bueno” como se observa en la gráfica 8 esto, debido a que no hay mucha circulación de unidades vehiculares, se debe cuidar debido a que todavía está en buena condición.

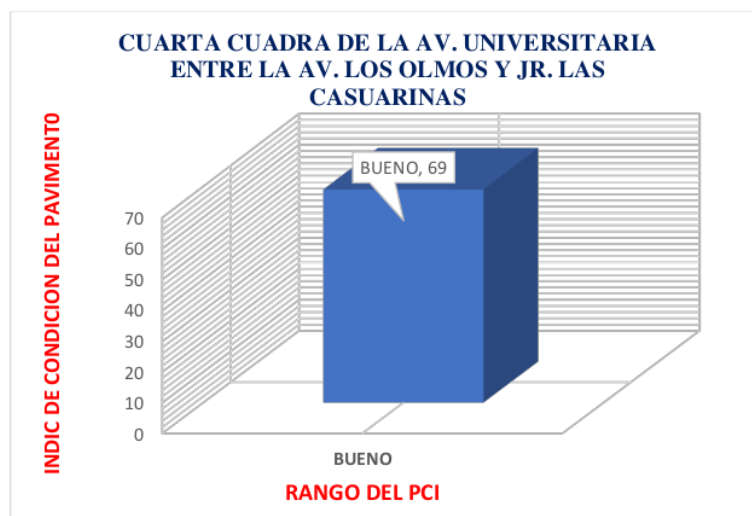
Gráfica 8. Resultado del PCI obtenido de la UM – 04
Fuente elaboración propia.

En conclusión, al realizar la evaluación estructural se puede comprender claramente que las causas de las patologías del pavimento generan daños esto debido al mayor aumento de su capacidad de carga de tráfico o también al clima causada por el aumento de calor o frío que deteriora los materiales de construcción por lo cual es necesario en esta UM -04 realizar el mantenimiento y rehabilitación respectivo de la vía. para que más adelante no se incrementen los deterioros.

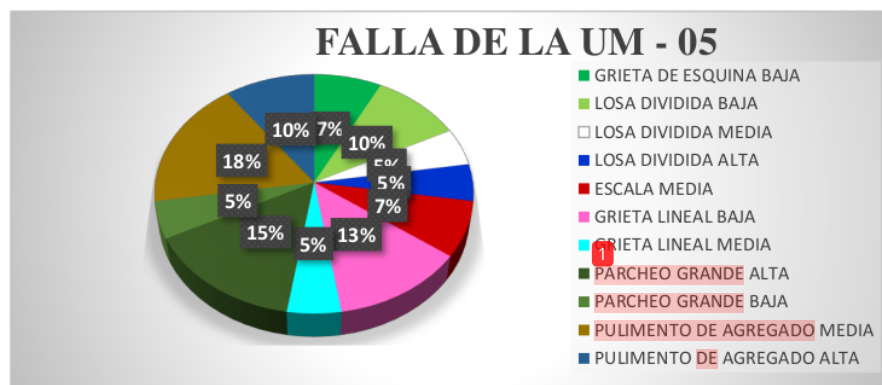
Gráfica 9. Fallas de la muestra UM – 05
Fuente elaboración propia.

En esta quinta muestra se pueden ver ¹ los diferentes tipos de patologías que existen en la vía, por ello se representara las incidencias de mayor a menor porcentaje, así podemos afirmar que la falla más presente es de pulimento de agregado con un porcentaje de 18% (7) ¹ con nivel de severidad Medium – Media (M), seguido de parcheo grande con porcentajes de 15% (6) con nivel de severidad High - Alta (H), grieta lineal con un porcentaje de 13% (5) ¹ con nivel de severidad Low - Baja (L), losa dividida con un porcentaje de 10% (4) con nivel de severidad Low - Baja (L), pulimento de agregado con porcentajes de 10% (4) con ¹ nivel de severidad High - Alta (H), grieta de esquina con un porcentaje de 8% (3) con nivel de severidad Low - Baja (L), escala con un porcentaje de 8% (3) con ¹ nivel de severidad Medium

– Media (M), losa dividida con un porcentaje de 5% (2) con nivel de severidad Medium – Media (M), losa dividida con un porcentaje de 5% (2) con nivel de severidad High - Alta (H), grieta lineal con porcentaje de 5% (2) con nivel de severidad Medium – Media (M), parcheo grande con porcentajes de 5% (2) con nivel de severidad Low – Baja (L) respectivamente, del total de la UM – 05. Al observar la ficha de inspección se puede decir que, el índice de la condición del pavimento (PCI) en estudio es 76, la cual al buscar en la tabla según el rango de calificación del manual se considera un pavimento “Muy Bueno” como se observa en la gráfica 10, debido a que hay pocas patologías visibles y hay poco tránsito de unidades vehiculares.

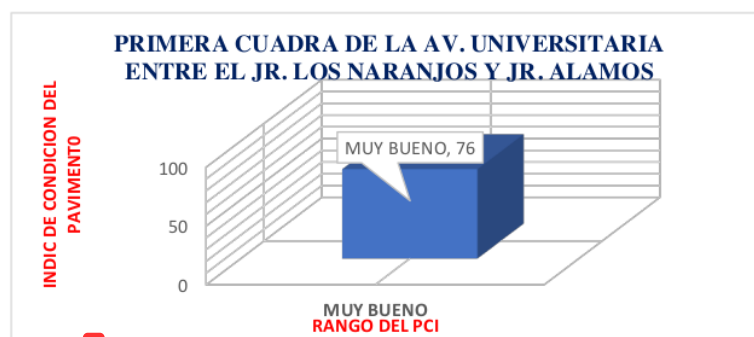
Gráfica 10. Resultado del PCI obtenido de la UM – 05
Fuente elaboración propia.

En conclusión, al evaluar la estructura, se puede entender claramente que, debido al mayor aumento de su capacidad de transporte de tráfico, o por el aumento de calor o frío, la climatología provocada por el deterioro del material provocará daños en la calzada. En este UM-05, es necesario el mantenimiento de la carretera en consecuencia. Por tanto, el deterioro en el futuro no aumentará.

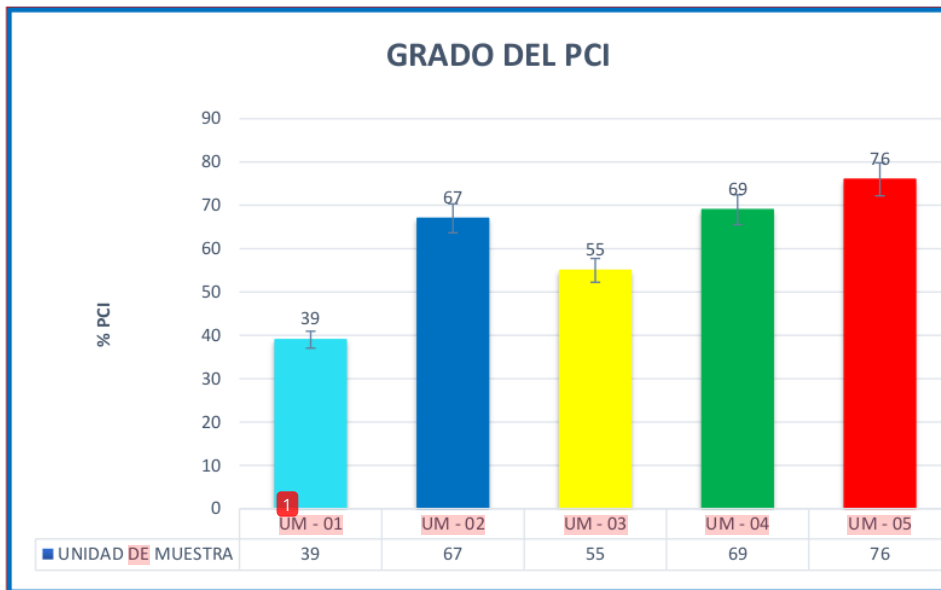
Gráfica 11. Resultado del PCI obtenido de todas las muestras de la avenida.
Fuente elaboración propia.

De la presente tabla se realiza el promedio respectivo y se deduce que tiene un rango de PCI = 61 lo cual se puede concluir que está en una clasificación “**BUENO**”, por lo cual esto es debido a que por la vía no hay circulación constante de unidades vehiculares o presentar agentes ya sea físico o químico, por lo cual hace falta realizar el mantenimiento adecuado.
