<sup>2</sup>  
**UNIVERSIDAD CATÓLICA DE TRUJILLO**  
**BENEDICTO XVI**

**DETERMINACIÓN DE PATOLOGÍAS PARA EL MANTENIMIENTO**  
**DEL CERCO PERIMÉTRICO DEL INSTITUTO VÍCTOR ÁLVAREZ**  
**HUAPAYA DEL DISTRITO DE SAN JUAN BAUTISTA TESIS PARA**  
**OBTENER EL TÍTULO PROFESIONAL DE INGENIERO CIVIL**

Br. Wilber Roa Paucar

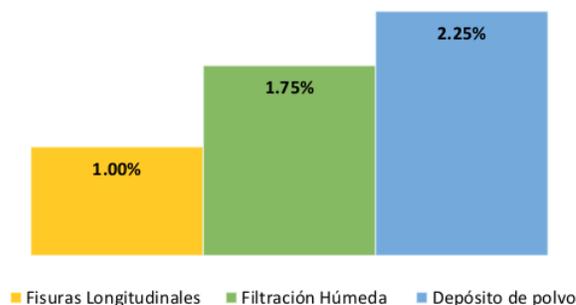
**Figura 1.**

En el muro de área de 463.71 m<sup>2</sup> de la muestra 1 se evidenciaron tres patologías donde el depósito de polvo fue la patología con mayor incidencia en el muro ya que se presentó en 2.25% del área total del muro, el siguiente fue la filtración húmeda con 1.75% y finalmente las fisuras longitudinales se presentaron en menor porcentaje. En la figura 8 se muestra los daños que originó las patologías en el muro.

*Porcentaje de daños producidos por las patologías en el muro de la muestra 1.*

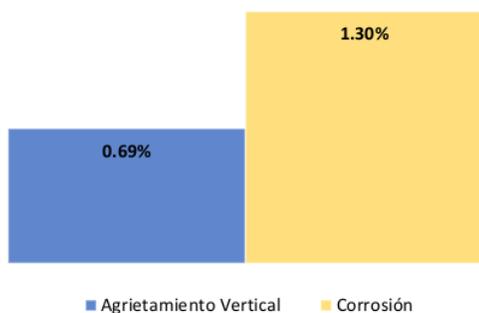
**Figura 2.**

En la figura 9 se muestra dos patologías que se identificaron en las columnas de área total de 33.12 m<sup>2</sup> en la muestra 1 siendo la corrosión la patología más predominante en dicha muestra ya que se presentó en 1.30% del área total siendo mayor al agrietamiento vertical que solo se presentó en un 0.69%.

*Porcentaje de daños producidos por las patologías en las columnas de la muestra 1.*

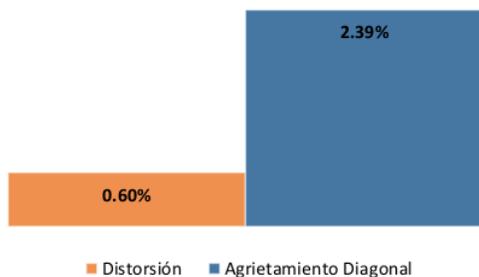
**Figura****3.**

Así mismo en los sobrecimientos de área 77.29 m<sup>2</sup> se evidenciaron dos patologías como el agrietamiento diagonal y la distorsión siendo la primera que más impacto genera en el muro ya que se presenta en 2.39% del área del sobrecimiento.

Porcentaje de daños producidos por las patologías en los sobrecimientos de la muestra 1.

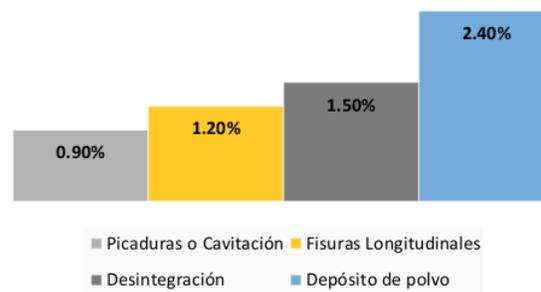
### Figura 4.

En los muros de área de 523.44 m<sup>2</sup> de la muestra 2 se evidenciaron 4 patologías, donde el depósito de polvo se presenta en un 2.40%, los muros presentan desintegración en 1.50%, fisuras longitudinales en 1.20% y picaduras o cavitación en 0.90%, como se muestra en la figura 11.

Porcentaje de daños producidas por las patologías en los muros de la muestra 2.

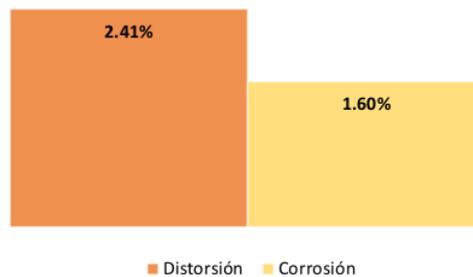
### Figura 5.

Las columnas de área de 37.39 m<sup>2</sup> de la muestra 2 solo se presenta dos patologías siendo la distorsión la que predomina con 2.41% y la corrosión se presenta en menos porcentaje (1.60%).

Porcentaje de daños producidas por las patologías en las columnas de la muestra 2.

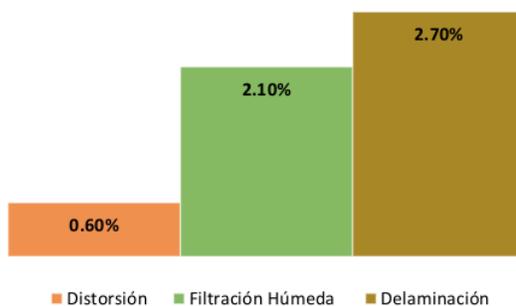
**Figura 6.**

En la figura 13 se evidencia el porcentaje de daños que generan las patologías en los sobrecimientos de área de 77.29 m<sup>2</sup> de la muestra 2, demostrando que se encontraron 3 patologías en dicha muestra siendo la delaminación la que mayor porcentaje de daño origina con 2.70%, le sigue la filtración húmeda con 2.10% y finalmente se encuentra la distorsión con 0,60%.

*Porcentaje de daños producidas por las patologías en los sobrecimientos de la muestra 2.*

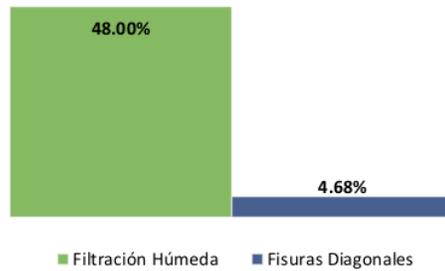
**Figura 7.**

En la figura 14 se observa que los muros de área de 485.16 m<sup>2</sup> de la muestra 3 presenta filtración húmeda en gran porcentaje (48%) siendo la patología que más perjudica al muro y va acompañada de fisuras diagonales en un 4.68%.

*Porcentaje de daños producidas por las patologías en los muros de la muestra 3.*

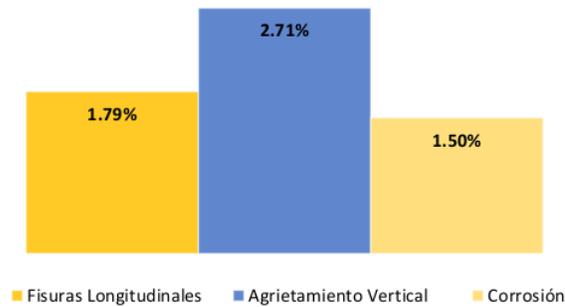
**Figura 8.**

Las columnas de área de 34.65 m<sup>2</sup> de la muestra 3 evidencia agrietamiento vertical en un 2.71%, del mismo modo está presentando fisuras longitudinales en 1.79% y por último también pudo observarse que la corrosión está dañando la estructura en 1.50% como se observa en la figura 15.

Porcentaje de daños producidas por las patologías en las columnas de la muestra 3.

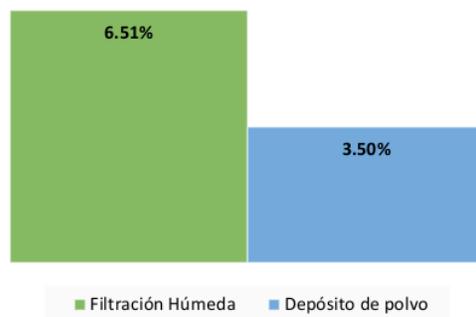
**Figura 9.**

Los sobrecimientos de área de 80.86 m<sup>2</sup> de la muestra 3 presenta filtración húmeda en 6.51% y va acompañado con depósito de polvo en 3.50% como se evidencia en la figura 16.

Porcentaje de daños producidas por las patologías en los sobrecimientos de la muestra 3.

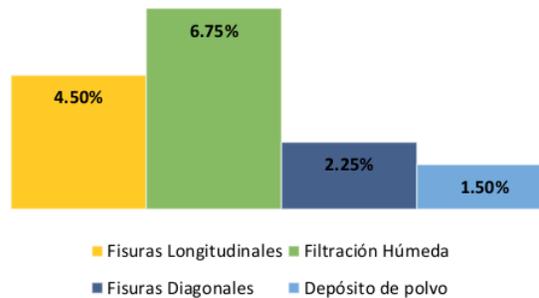
**Figura 10.**

La muestra 4 presenta fisuras longitudinales en los muros de área de 652.92 m<sup>2</sup> en 4.50%, fisuras diagonales en 2.25%, depósito de polvo en 1.50% y filtración húmeda en 6.75%, siendo esta última la que más perjudica a dicha muestra ya que se presenta en mayor porcentaje, como se observa en la figura 17.

*Porcentaje de daños producidas por las patologías en los muros de la muestra 4.*

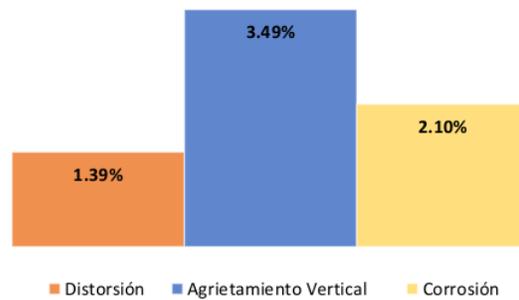
**Figura 11.**

Las columnas de área de 46.64% de la muestra 4 evidenciaron en gran porcentaje agrietamientos verticales (3.49%), así mismo se observó la presencia de corrosión y distorsión en porcentajes de 2.10 y 1.39% respectivamente, como se visualiza en la figura 18.

Porcentaje de daños producidas por las patologías en las columnas de la muestra 4.

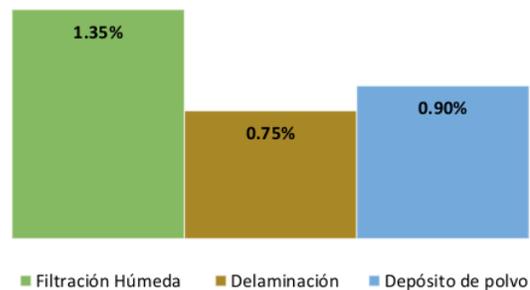
**Figura 12.**

En el sobrecimiento de área de 108.82 m<sup>2</sup> de la muestra 4 se evidenció una de las patologías que más ha afectado a todas las muestras que es la filtración húmeda que en este caso se presentó en 1.35%, y fue acompañada por delaminación y depósito de polvo en 0.75 y 0.90% respectivamente como se puede observar en la figura 19.

Porcentaje de daños producidas por las patologías en los sobrecimientos de la muestra 4.

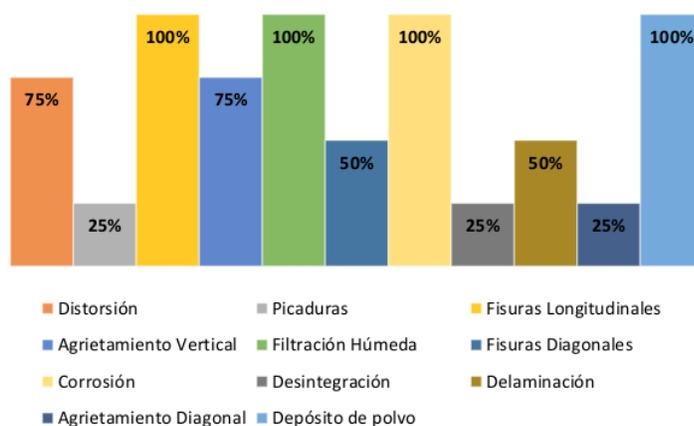
Las patologías que se presentaron en todas las muestras son las fisuras longitudinales, la corrosión, depósito de polvo y la filtración húmeda, esta última patología fue la que más perjudicó al muro ya que se presentó en gran parte de las muestras. En la figura 20 se muestra los porcentajes de aparición que tuvieron las patologías en todo el cerco perimétrico de la Institución Superior Mons. Víctor Álvarez Huapaya.

**Figura 13.** Análisis de presencia de cada patología en el cerco perimétrico.

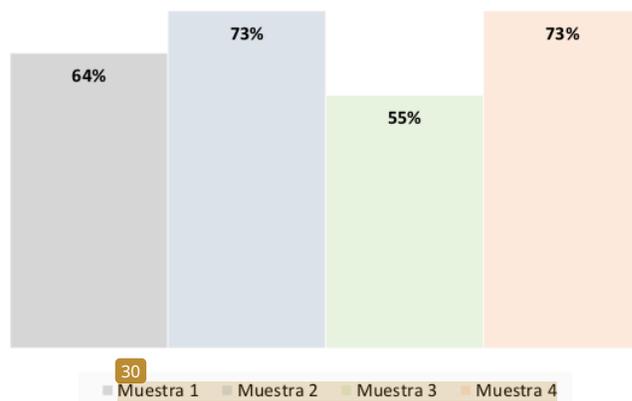
En la figura 21 se observa que la muestra 2 y la muestra 4 perteneciente al Pasaje 2 y Calle 5 fueron afectadas por el 73% de las patologías identificadas en todo el cerco perimétrico de la Institución Superior Mons. Víctor Álvarez Huapaya.

**Figura 14.**  
Análisis de las muestras afectadas por cantidad de patologías.

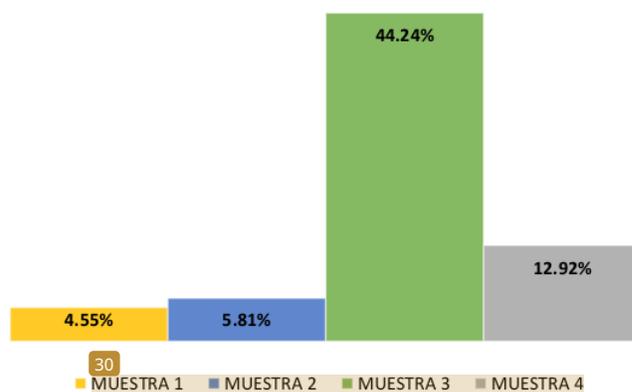
Como se observa en la figura 22 la muestra 3 se encuentra con gran porcentaje de daños producto de las patologías que presenta (44.24%), esta muestra es la que se encuentra más perjudicada con un nivel moderado y que necesita más atención por la gravedad de daños presentado, así mismo la muestra 4 presenta 12.92% de daños originado por las patologías sin embargo se encuentra en un nivel leve al igual que la muestra 1 y 2.

**Figura 15.**  
Daños originados por las patologías en cada muestra del cerco perimétrico.

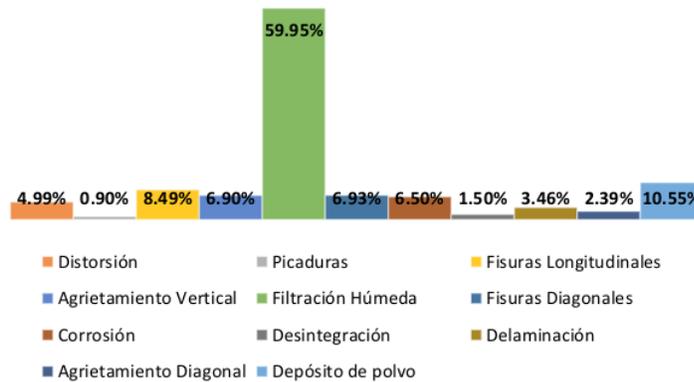
Finalmente se observa en la figura 23 que la patología que ocasionó más daños en el cerco perimétrico de la Institución Superior Mons. Víctor Álvarez Huapaya fue la filtración húmeda que tuvo un porcentaje de 59.95% en todo el cerco.

**Figura 16.**  
Porcentaje de daños de las patologías en todo el cerco perimétrico.
