**UNIVERSIDAD CATÓLICA DE TRUJILLO**  
**“BENEDICTO XVI”**  
**FACULTAD DE INGENIERÍA Y ARQUITECTURA**  
**PROGRAMA DE ESTUDIOS DE INGENIERÍA CIVIL**

**ANÁLISIS Y EVALUACIÓN DE LA CAPACIDAD PORTANTE DE LA  
CARRETERA HUAMANGA AL DISTRITO DE TAMBILLO EN  
AYACUCHO 2024**

**TESIS PARA OBTENER EL TÍTULO PROFESIONAL DE  
INGENIERO CIVIL**

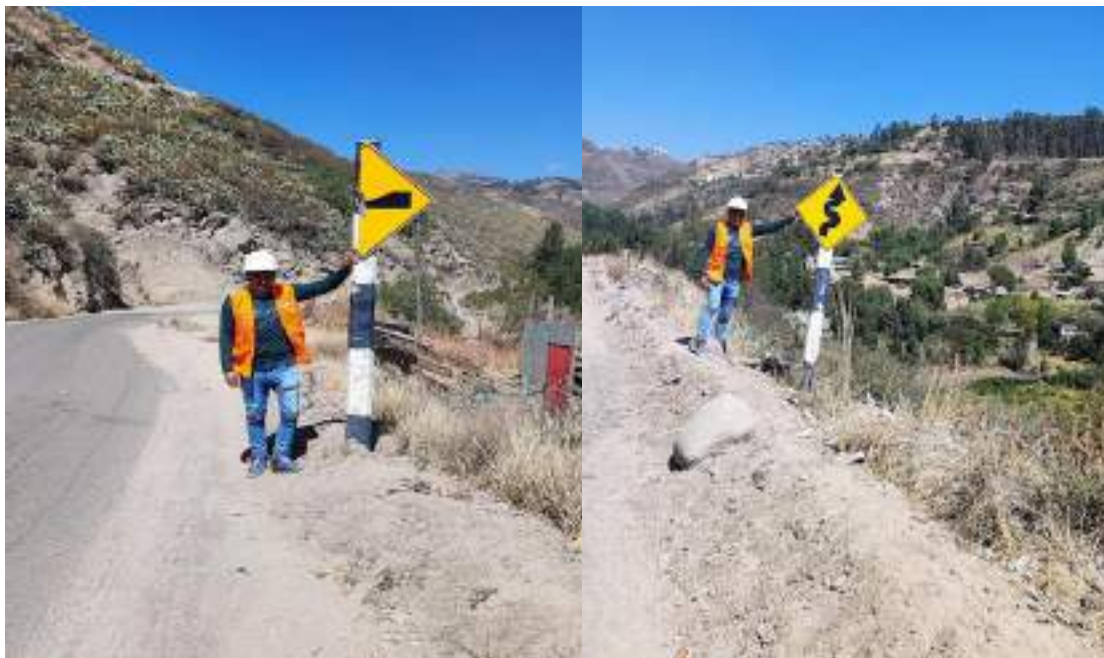
*Figura 28. Condición de las Señales Verticales*

| SEÑALES | CANTIDAD | CONDICIÓN | OBSERVACIÓN |
|---|---|---|---|
| Señal de reducción de velocidad | 1 | Mala | Se encuentra en mal estado ya que no tiene buena, visualización y esta sostenido por un palo |

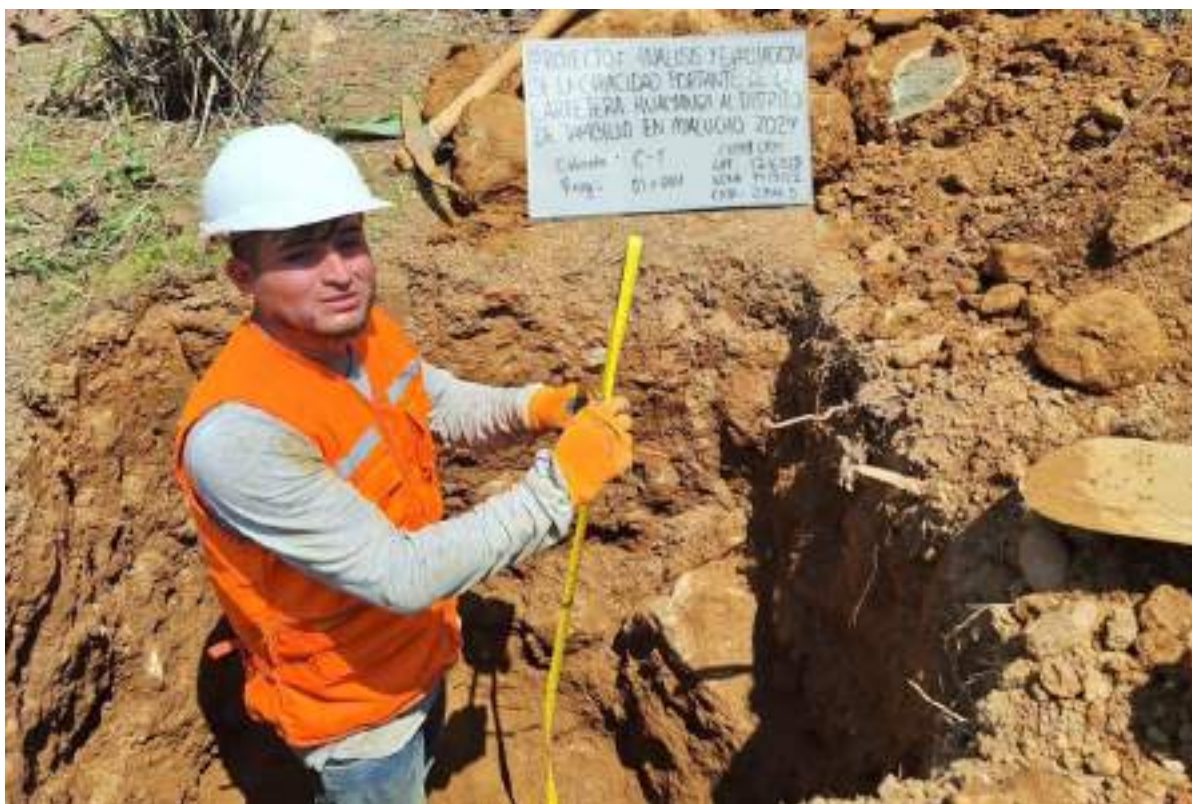
*CALICATA N.º 1: Excavación y extracción de muestras de calicatas, profundidad 1.50 mts*

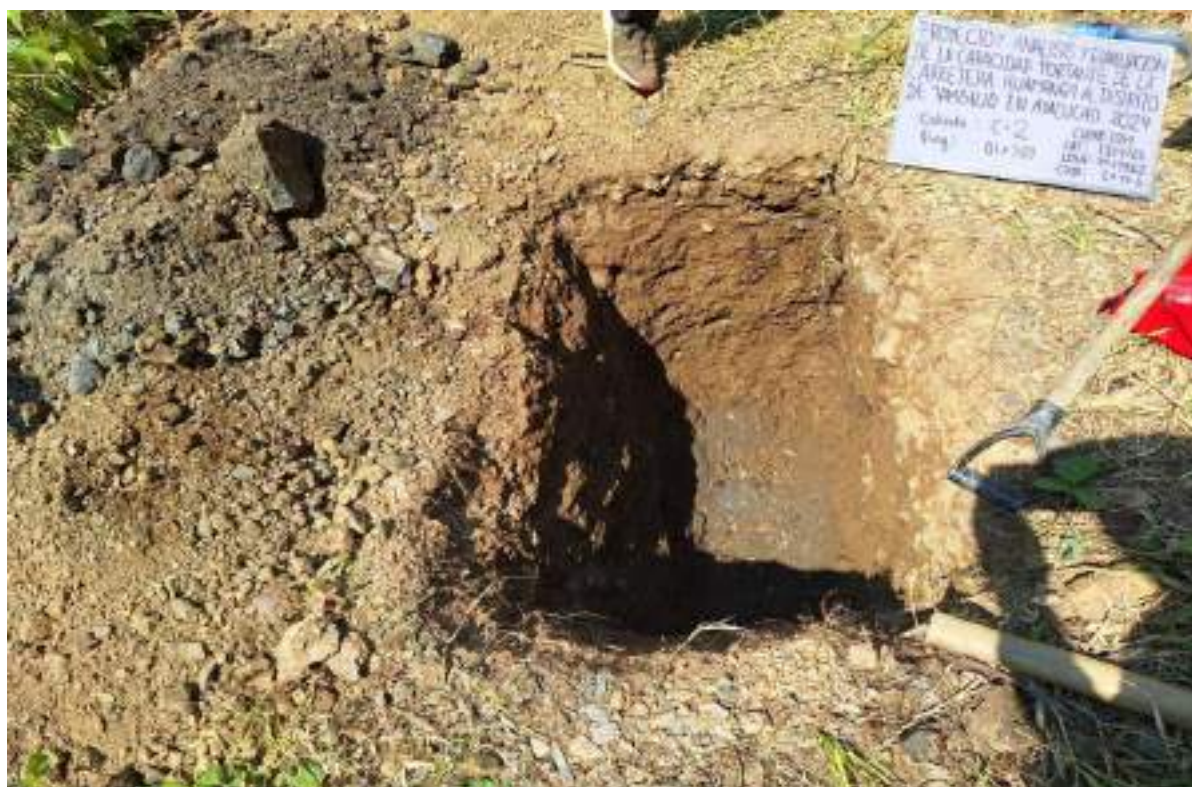
*CALICATA N.º 2: Excavación y extracción de muestras de calicatas, profundidad 1.50 mts*

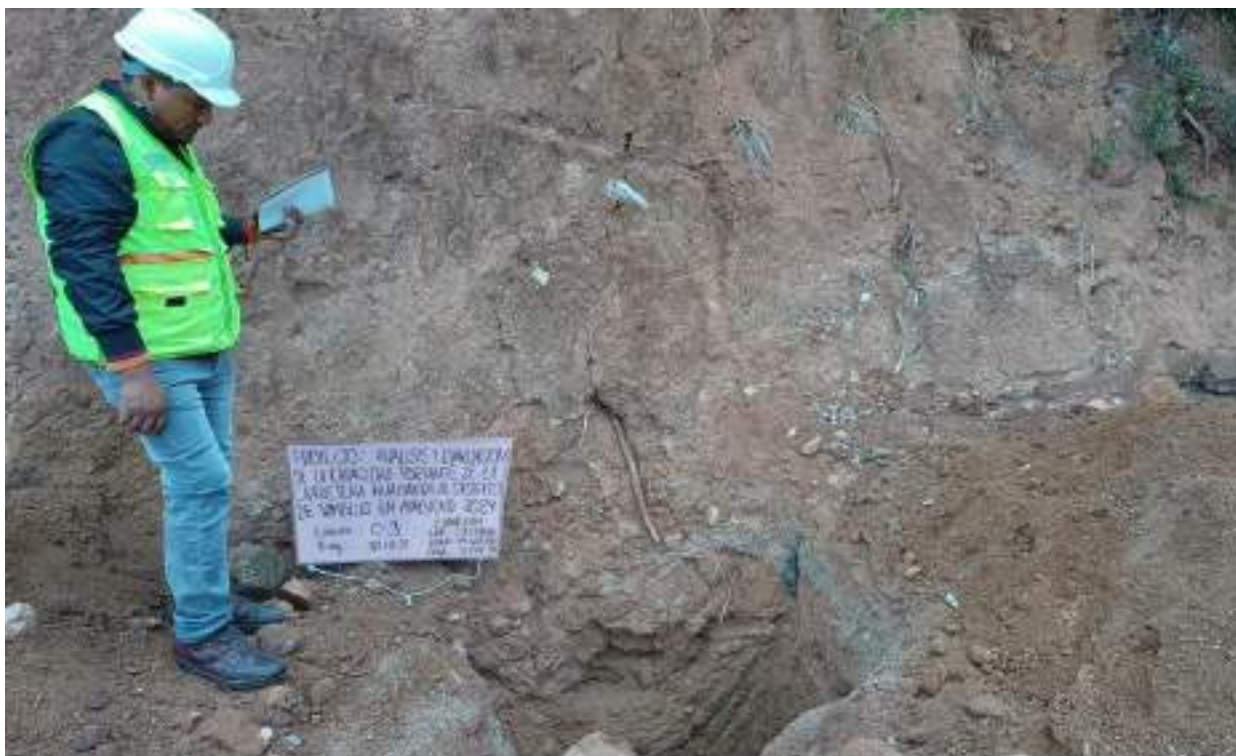
*CALICATA N.º 3: Excavación y extracción de muestras de calicatas, profundidad 1.50 mts.*

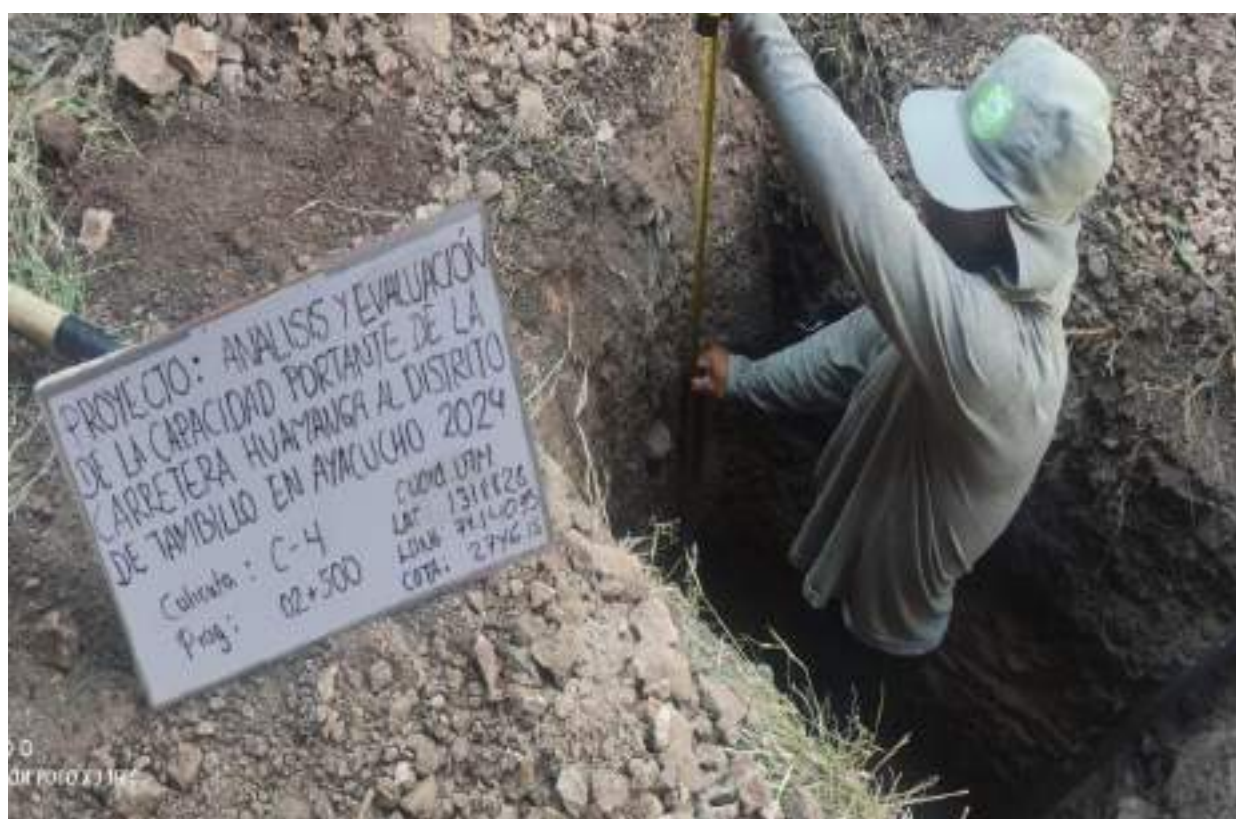
*CALICATA N.º 4: Excavación y extracción de muestras de calicatas, profundidad 1.50 mts*

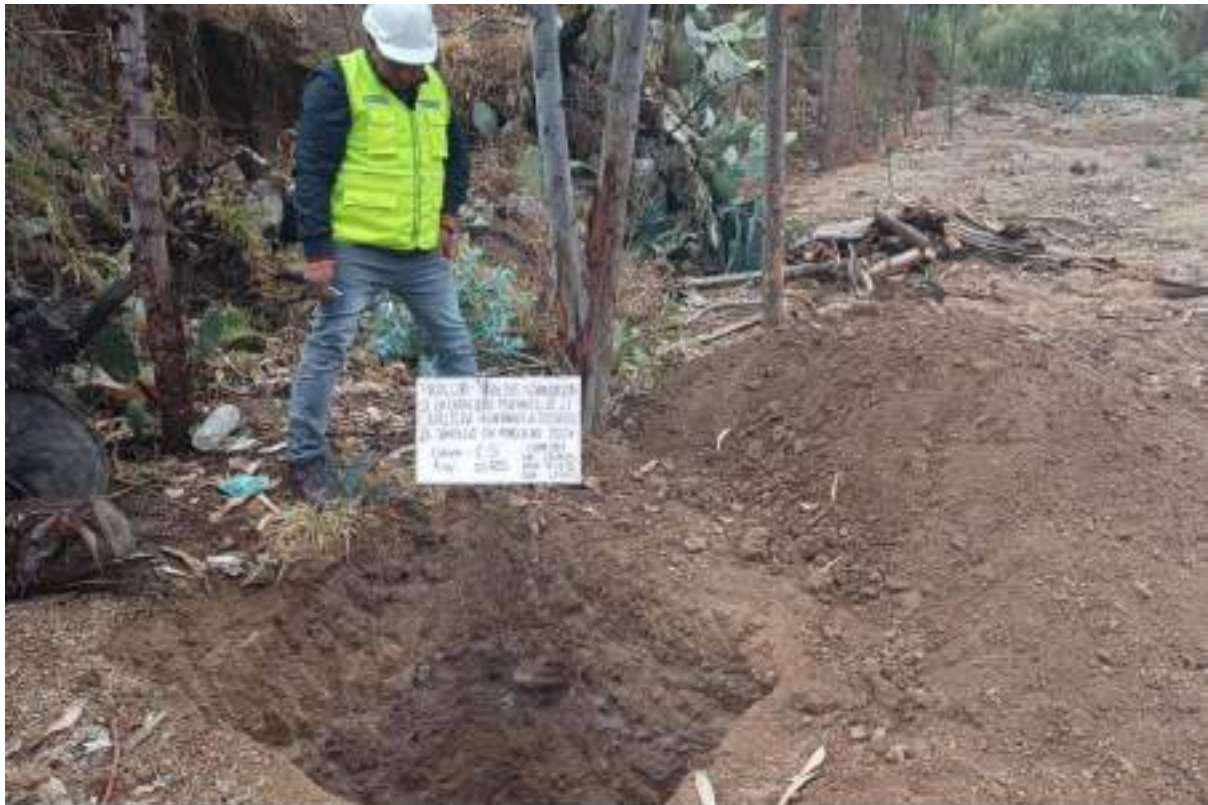
*CALICATA N.º 5: Excavación y extracción de muestras de calicatas, profundidad 1.50 mts*

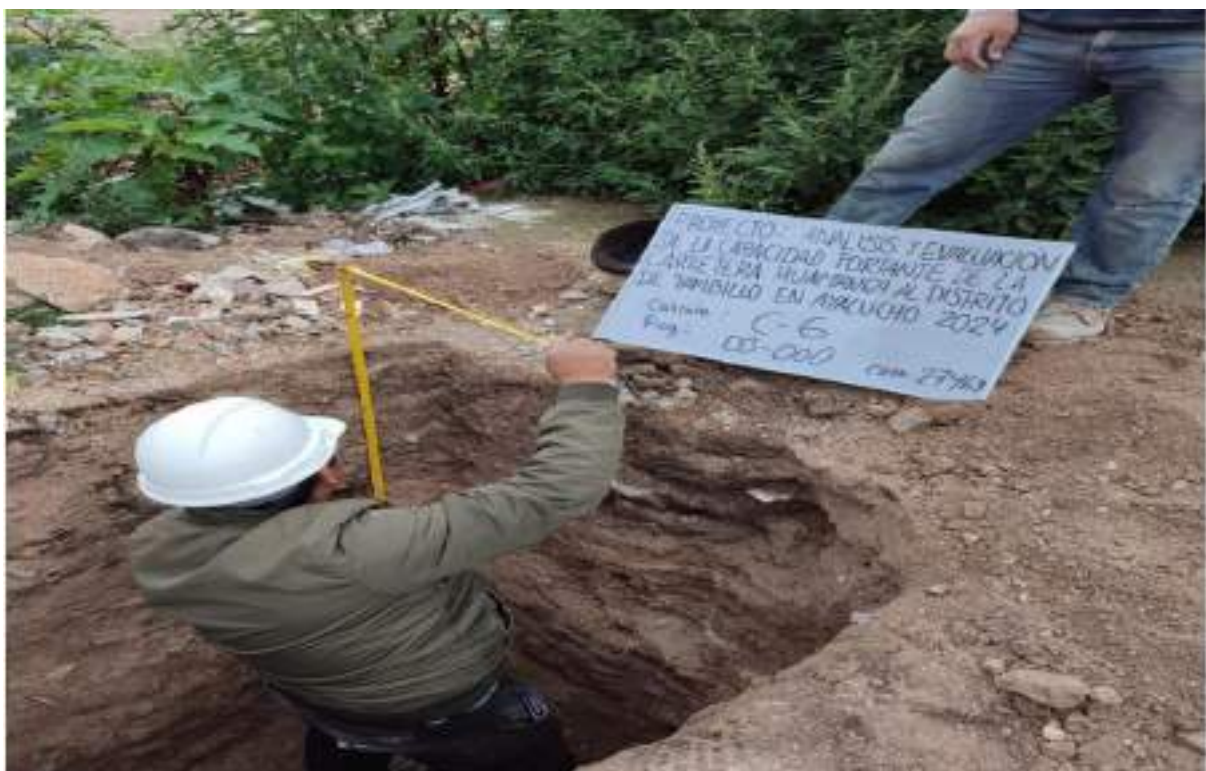
*CALICATA N.º 6: Excavación y extracción de muestras de calicatas, profundidad 1.50 mts*

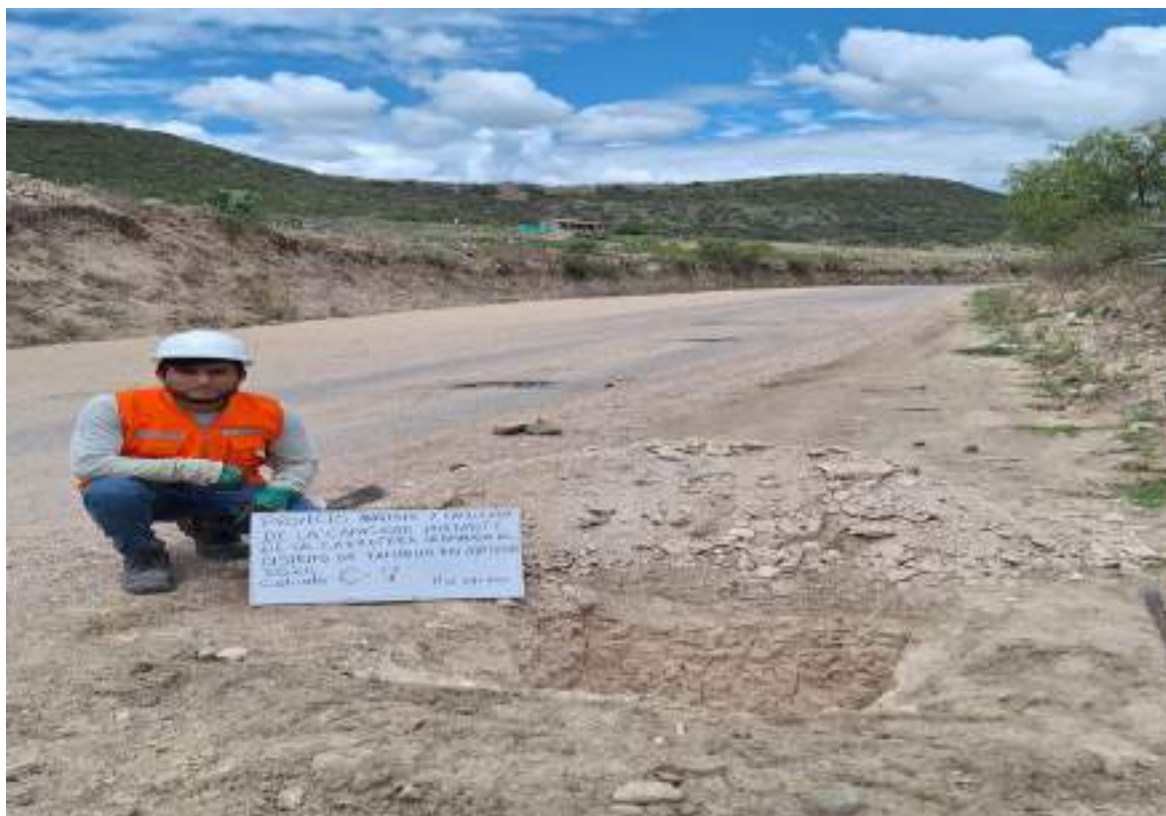
*CALICATA N.º 7: Excavación y extracción de muestras de calicatas, profundidad 1.50 mts.*

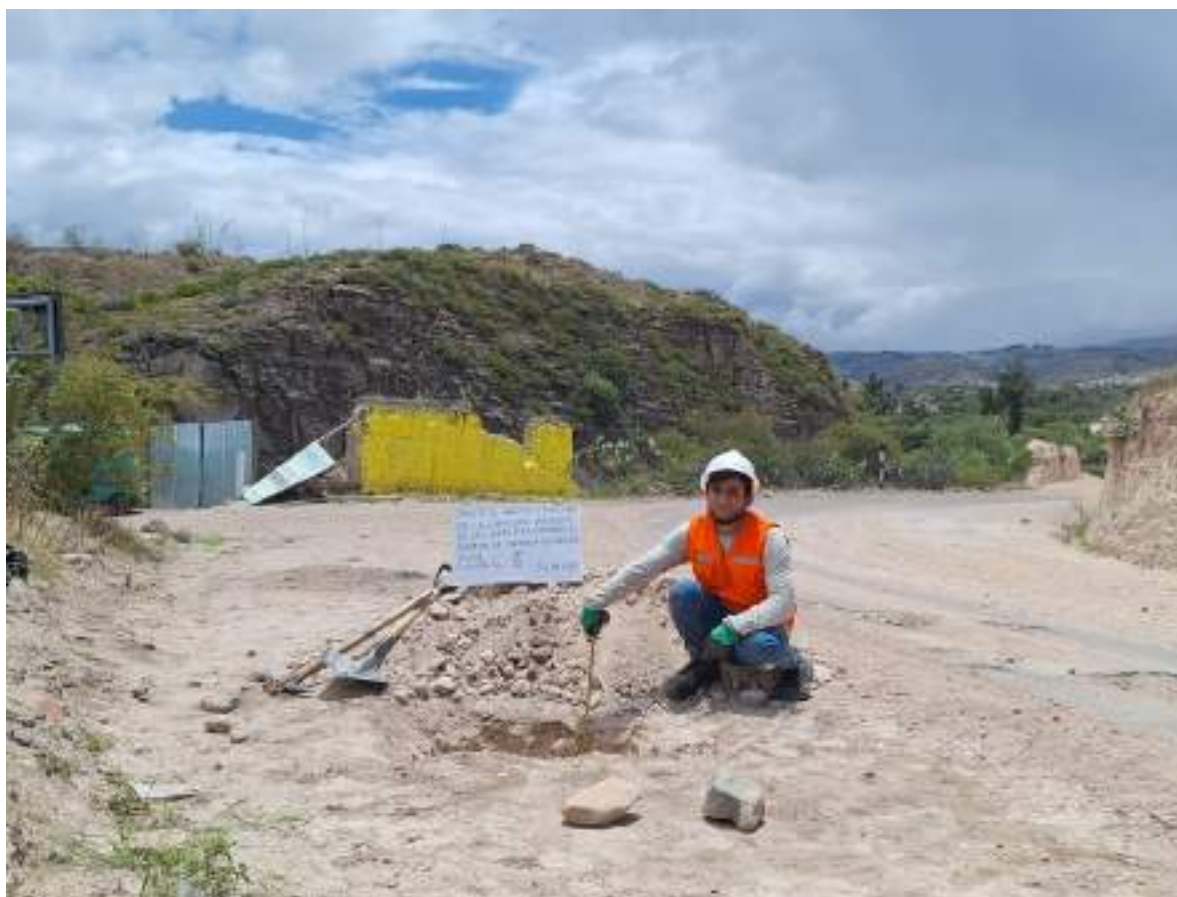
*ALICATA N.º 8: Excavación y extracción de muestras de calicatas, profundidad 1.50 mts.*

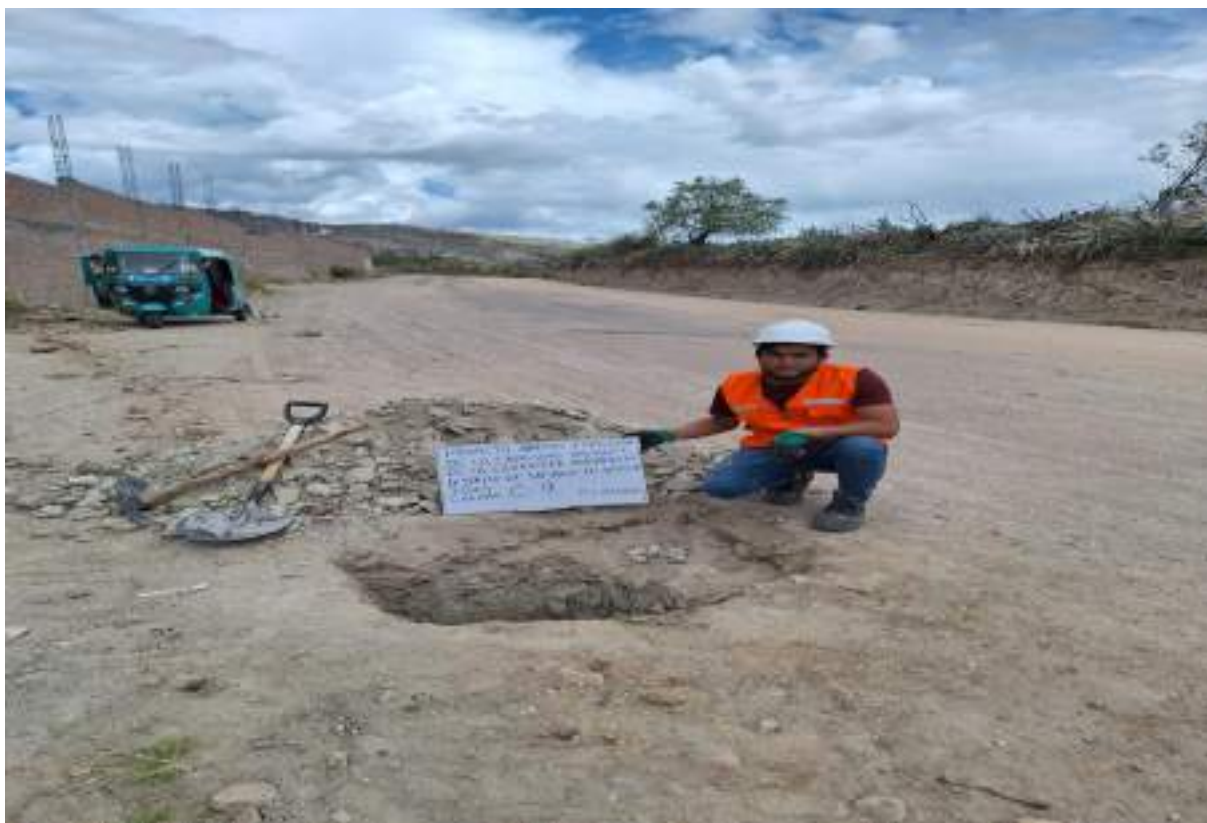
*CALICATA N.º 9: Excavación y extracción de muestras de calicatas, profundidad 1.50 mts*
