**DETERMINACIÓN Y EVALUACIÓN DE LAS PATOLOGÍAS
DEL CONCRETO EN EL CANAL DE RIEGO SEXTA TOMA – III
ETAPA DEL DISTRITO DE RANRAHIRCA, PROVINCIA DE
YUNGAY, REGIÓN ANCASH - 2019.**

**TESIS PARA OPTAR EL TÍTULO PROFESIONAL DE
INGENIERO CIVIL**

Bach. Chavarria Jaramillo Mariluz

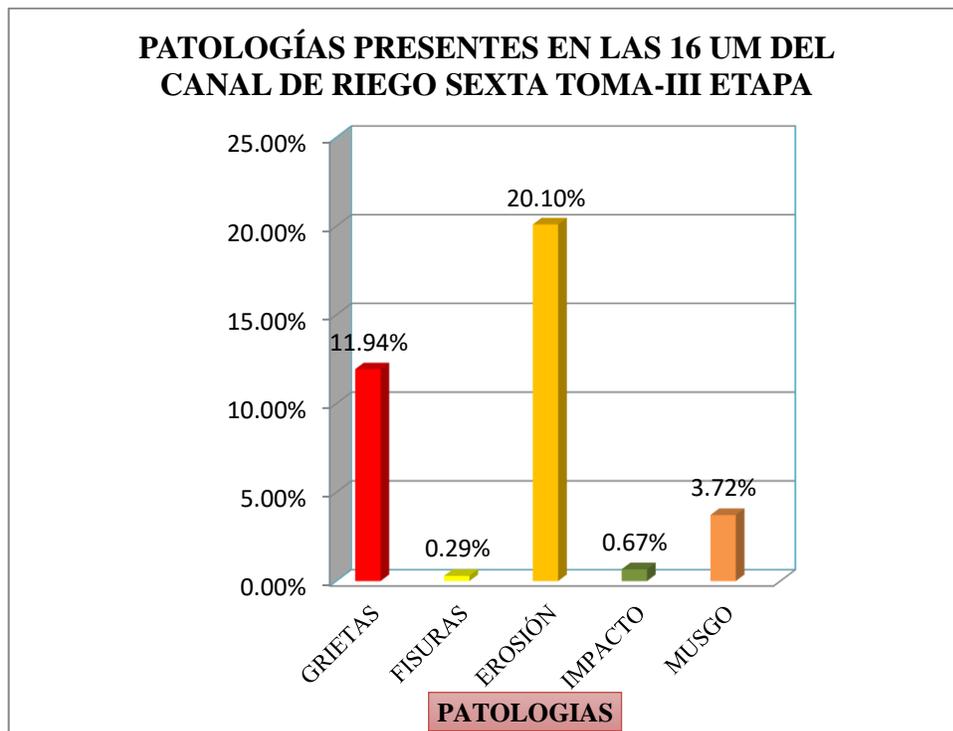
Gráfico 3: Patologías presentes en la evaluación del canal de riego sexta toma – III etapa.

Interpretación: las patologías presentes en las 16 unidades muestrales evaluadas en el canal de riego sexta toma – III etapa son: grietas, fisuras, erosión, impacto y musgo. De los cuales la patología erosión tiene mayor

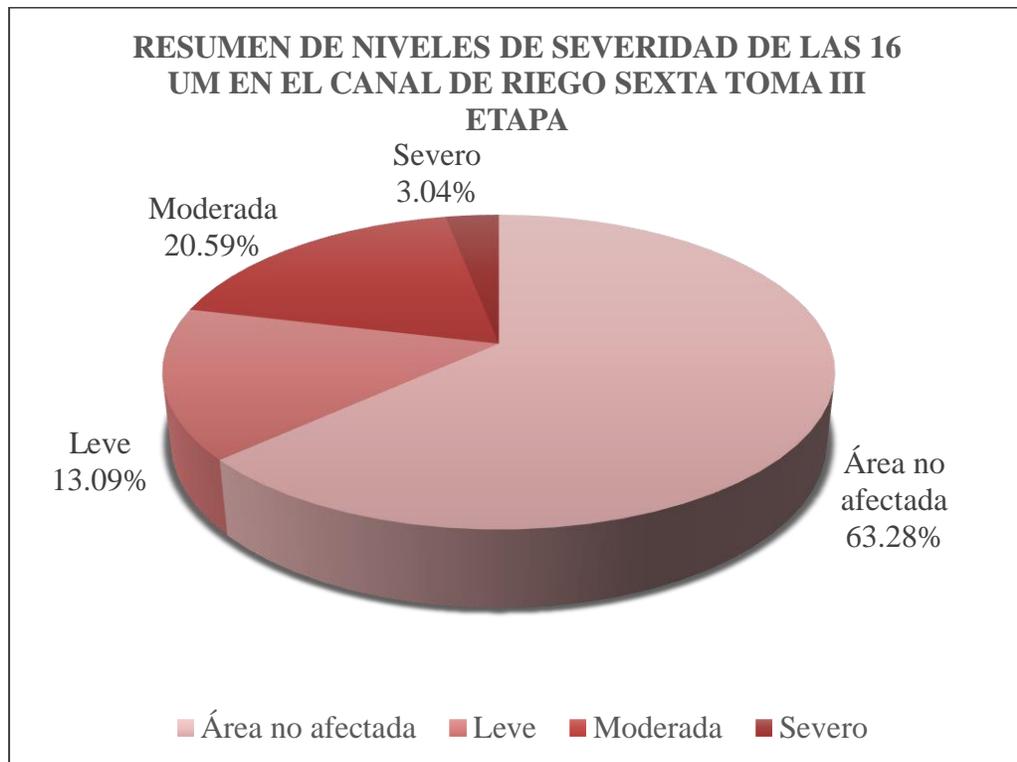
Gráfico 4: Niveles de severidad en las 16 unidades muestrales en el canal de riego Sexta Toma – III etapa

Interpretación: De la evaluación de los niveles de severidad en el canal de riego Sexta Toma – III etapa se obtuvo que el nivel de severidad leve es el 13.09%, el nivel de severidad moderado es 20.59% y el nivel severo es 3.04%. Donde el nivel de Severidad Moderado es el que tiene mayor incidencia en las muestras evaluadas.

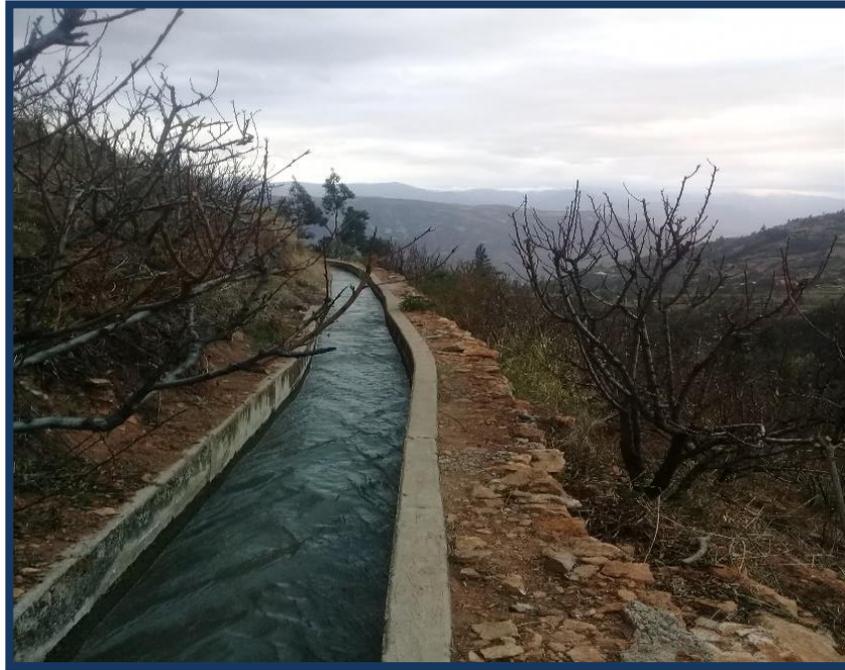
Fotografía 04: Toma de datos de una Grieta que atraviesa el muro en el Canal Sexta Toma-III Etapa

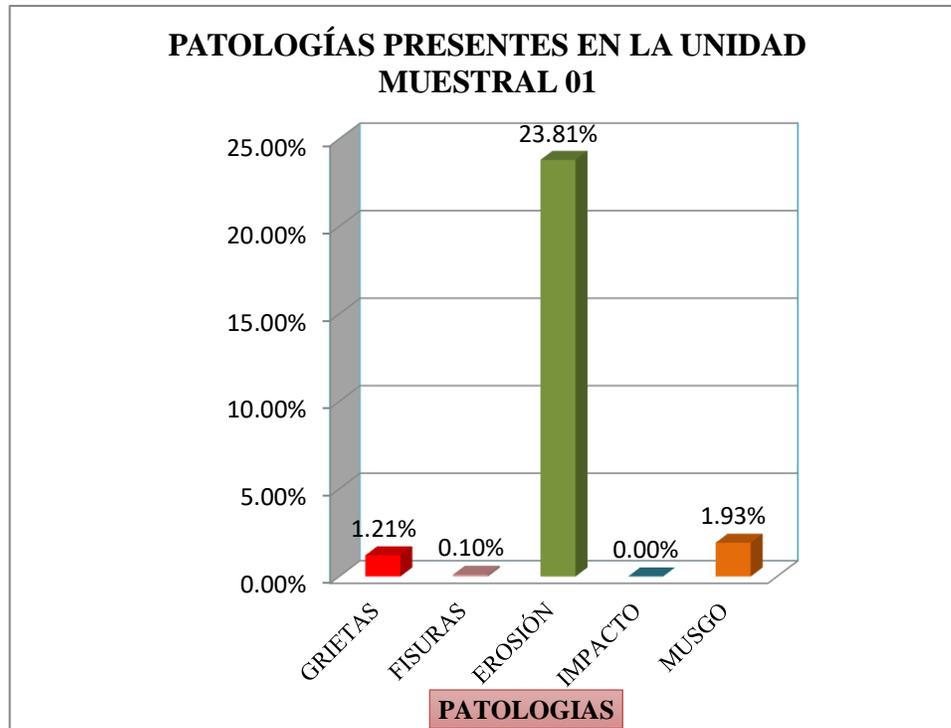
Gráfico 5: Patología presentes en la unidad muestral N° 01

El gráfico 5 muestra que las patologías presentes en la unidad Muestral N° 01 son grietas, fisuras y musgo. Donde la erosión tiene mayor incidencia con 23.81% y en menor incidencia las fisuras con 0.21%.

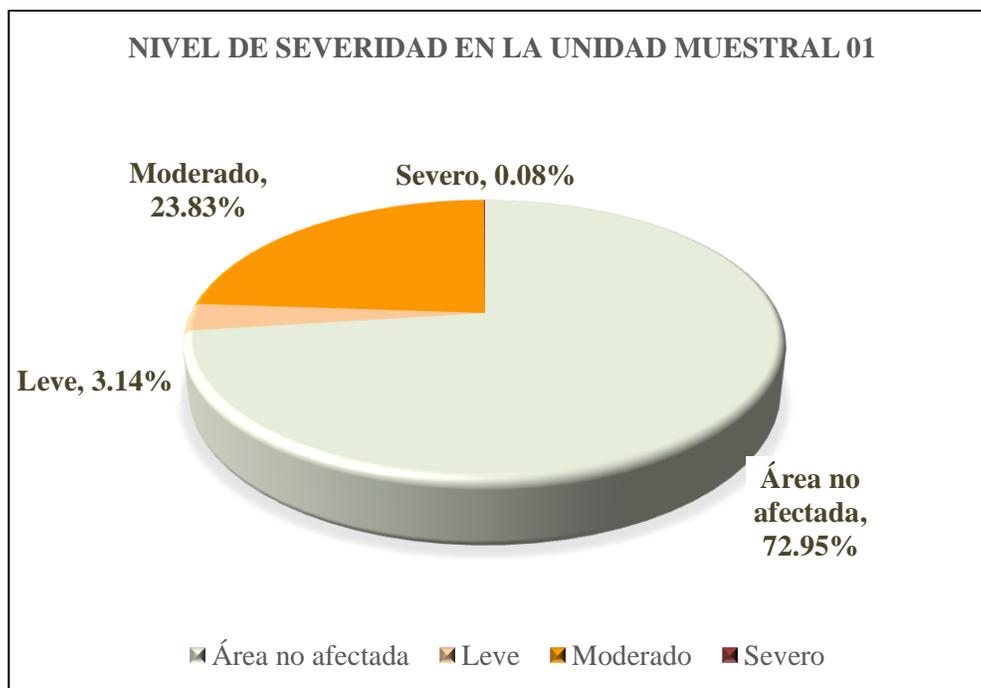
Gráfico 6: Porcentaje de niveles de Severidad en la unidad muestral N° 01

En el gráfico 6 se presenta los resultados de la evaluación de los niveles de severidad en la unidad muestral N° 01, donde el nivel de severidad predominante es moderado.

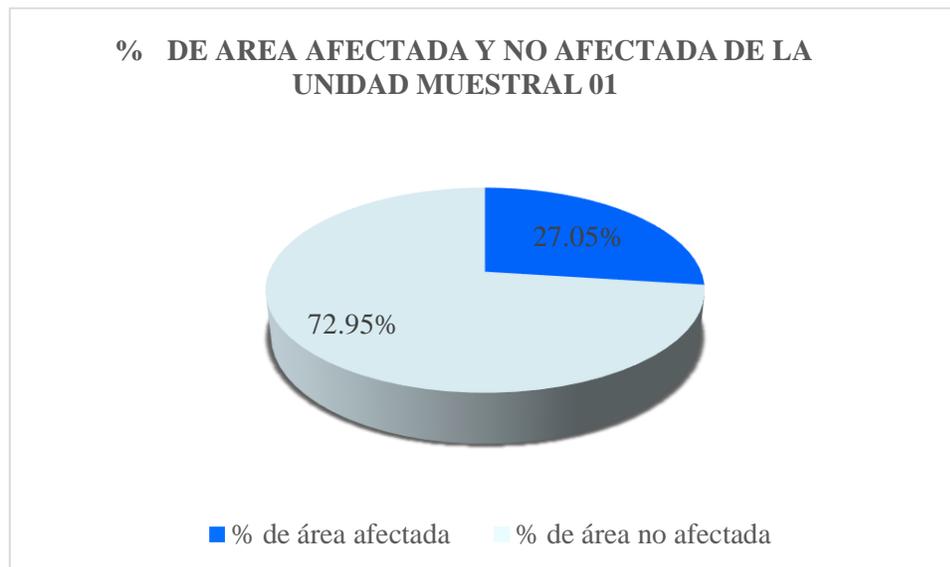
Gráfico 7: Porcentaje de área afectada y no afectada en la unidad muestral N° 01

El gráfico 7 muestra que en la unidad muestral N° 01 tiene el 27.05% de área afectada por las patologías y el porcentaje de área no afectada es 72.95%.

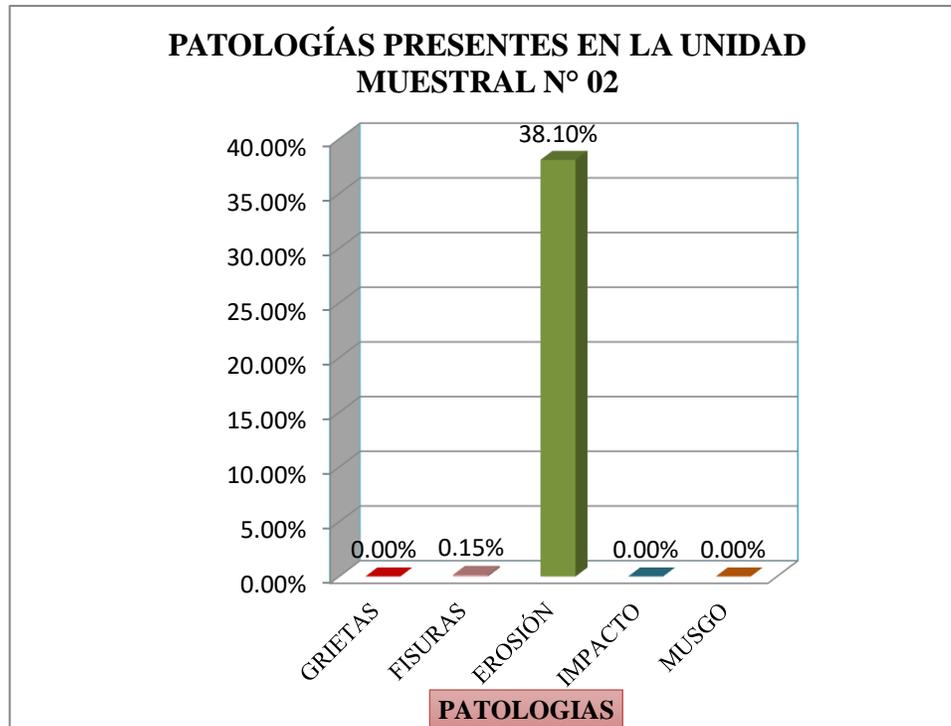
Gráfico 8: Patología presentes en la unidad muestral N° 02

El gráfico 8 muestra que las patologías presentes en la unidad Muestral N° 02 son fisuras y erosión. Donde la erosión tiene mayor incidencia con 38.10% y en menor incidencia la fisura con 0.15%.

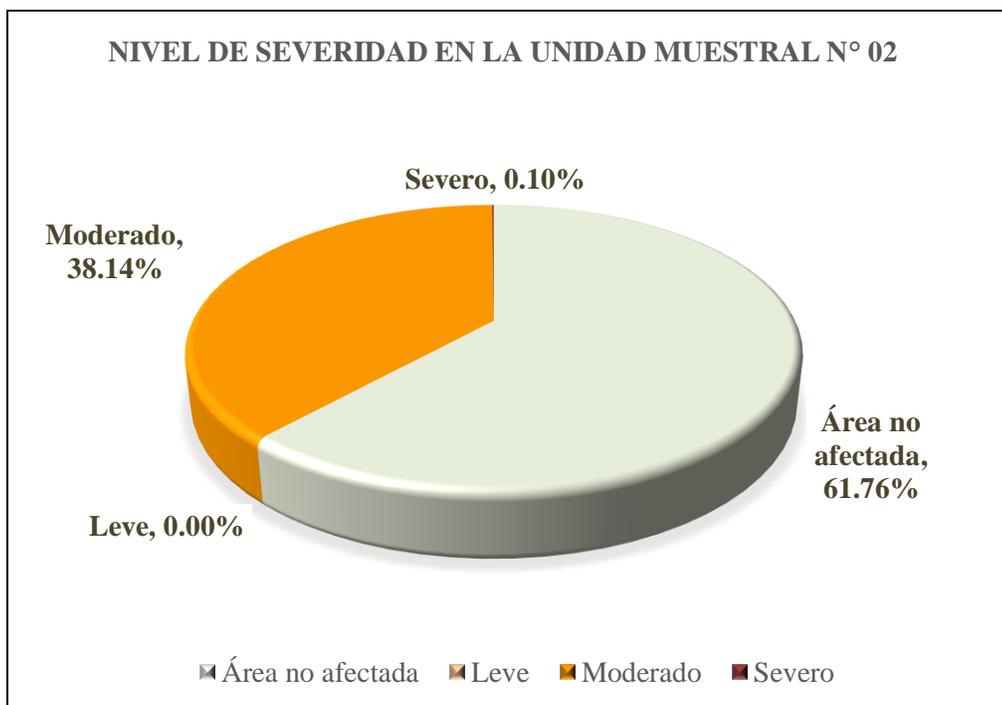
Gráfico 9: Porcentaje de niveles de Severidad en la unidad muestral N° 02

En el gráfico 9 se presenta los resultados de la evaluación de los niveles de severidad en la unidad muestral N° 02, donde el nivel de severidad predominante es moderado.

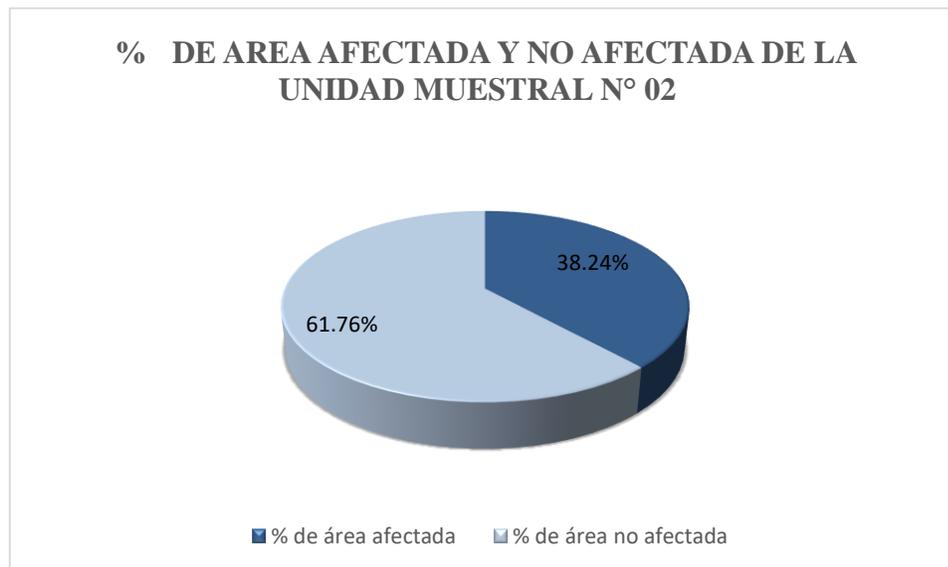
Gráfico 10: Porcentaje de área afectada y no afectada en la unidad muestral N° 02

El gráfico 10 muestra que en la unidad muestral N° 02 tiene el 38.24% de área afectada por las patologías y el porcentaje de área no afectada es 61.76%.

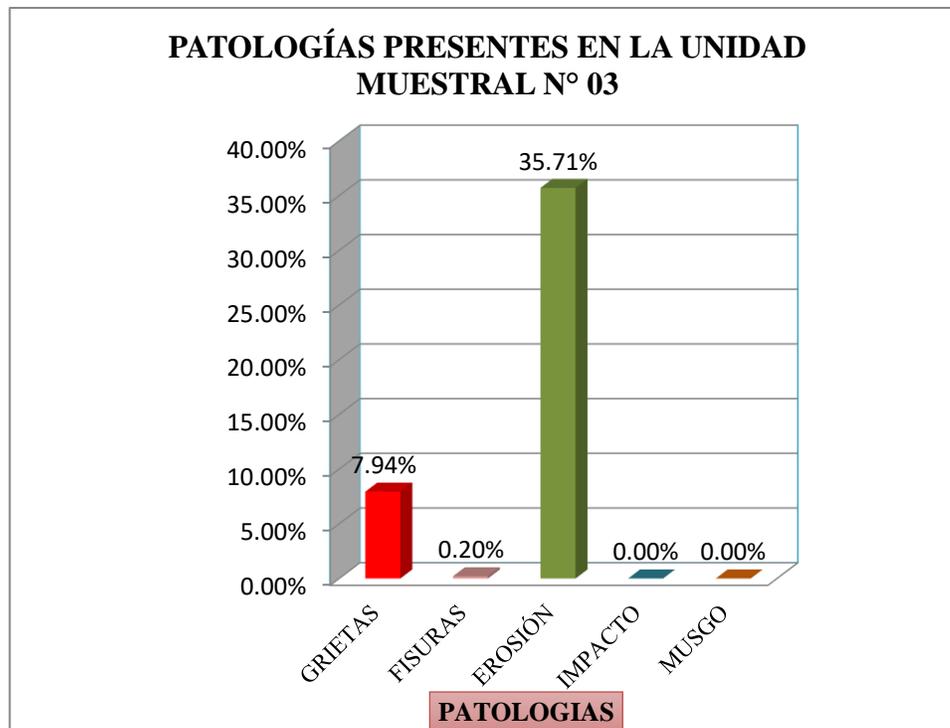
Gráfico 11: Patología presentes en la unidad muestral N° 03

El gráfico 11 muestra que las patologías presentes en la unidad Muestral N° 03 son grietas, fisuras y erosión. Donde la erosión tiene mayor incidencia con 35.71% y en menor incidencia las fisuras 0.20%.

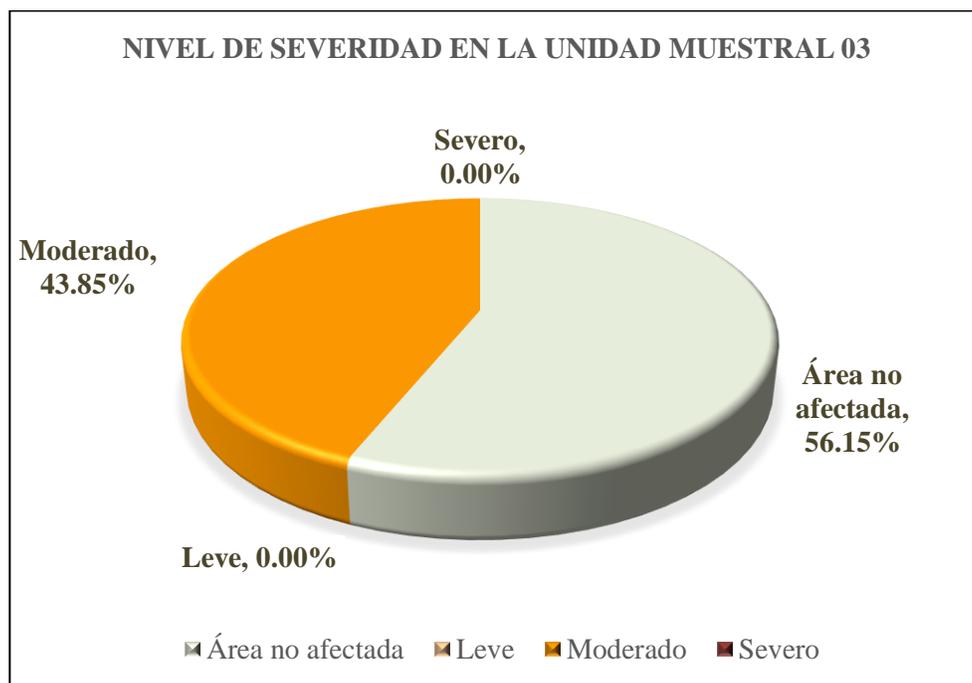
Gráfico 12: Porcentaje de niveles de Severidad en la unidad muestral N° 01

En el gráfico 12 se presenta los resultados de la evaluación de los niveles de severidad en la unidad muestral N° 03, donde el nivel de severidad predominante es moderado.

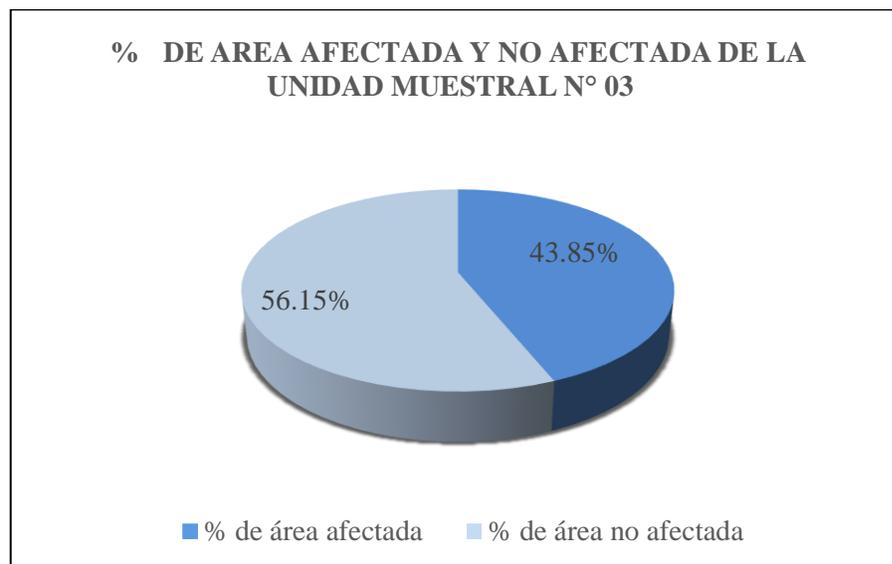
Gráfico 13: Porcentaje de área afectada y no afectada en la unidad muestral N° 03

El gráfico 13 muestra que en la unidad muestral N° 03 tiene el 43.85% de área afectada por las patologías y el porcentaje de área no afectada es 56.15%.

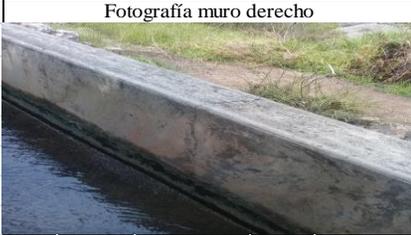
af: abertura de fisura				Musgo		Altura de frondes menor a 10 mm.		Altura de frondes ≥ a 10 mm.						
PROCESAMIENTO DE DATOS Y EVALUACIÓN POR ELEMENTO														
Elemento	Patologías	Dimensiones		Área Parcial (m ²)	Área total por patología (m ²)	% de área afectada	Nivel de severidad	Área afectada por nivel de severidad			Fotografía muro derecho			
		Largo (m)	Ancho (m)					Leve	Moderado	Severo				
Muro derecho	Grieta	g1	4.00	0.50	2.00	2.00	25.64%	M	0.00	2.00	0.00

Fisura	f1	0.45	0.03	0.01	0.02	0.17%	S	0.00	0.00	0.01			
		f2	0.20	0.03	0.01			S	0.00	0.00	0.01			
	Erosión	...	0.00	0.00	0.00	0.00	0.00	...	0.00	0.00	0.00			
	Impacto	...	0.00	0.00	0.00	0.00	0.00	...	0.00	0.00	0.00			
Musgo	...	0.00	0.00	0.00	0.00	0.00	...	0.00	0.00	0.00				
Elemento	Patologías	Área afectada (m ²)			Área total por patología (m ²)	% de área afectada	Nivel de severidad	Área afectada por nivel de severidad			Fotografía piso

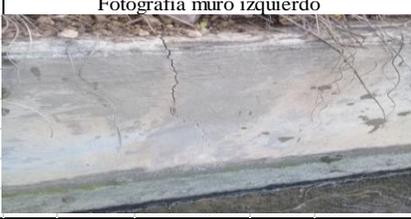
Fisura	...	0.00	0.00	0.00	0.00	0.00	...	0.00	0.00	0.00			
	Erosión	e1	12.00	0.75	9.00	9.00	93.75%	L	9.00	0.00	0.00			
	Impacto	...	0.00	0.00	0.00	0.00	0.00	...	0.00	0.00	0.00			
	Musgo	...	0.00	0.00	0.00	0.00	0.00	..	0.00	0.00	0.00			
Elemento	Patologías	Área afectada (m ²)			Área total por patología (m ²)	% de área afectada	Nivel de severidad	Área afectada por nivel de severidad			Fotografía muro izquierdo			
		Largo (m)	Ancho (m)	Área				Leve	Moderado	Severo				
Muro Izquierdo	Grieta	g1	0.75	0.10	0.08	0.08	0.96%	L	0.08	0.00	0.00

Fisura	f1	0.55	0.03	0.01	0.03	0.39%	M	0.00	0.01	0.00			
		f2	0.65	0.03	0.02			M	0.00	0.02	0.00			
	Erosión	...	0.00	0.00	0.00	0.00	0.00	...	0.00	0.00	0.00			
	Impacto	...	0.00	0.00	0.00	0.00	0.00	...	0.00	0.00	0.00			
Musgo	...	0.00	0.00	0.00	0.00	0.00	...	0.00	0.00	0.00

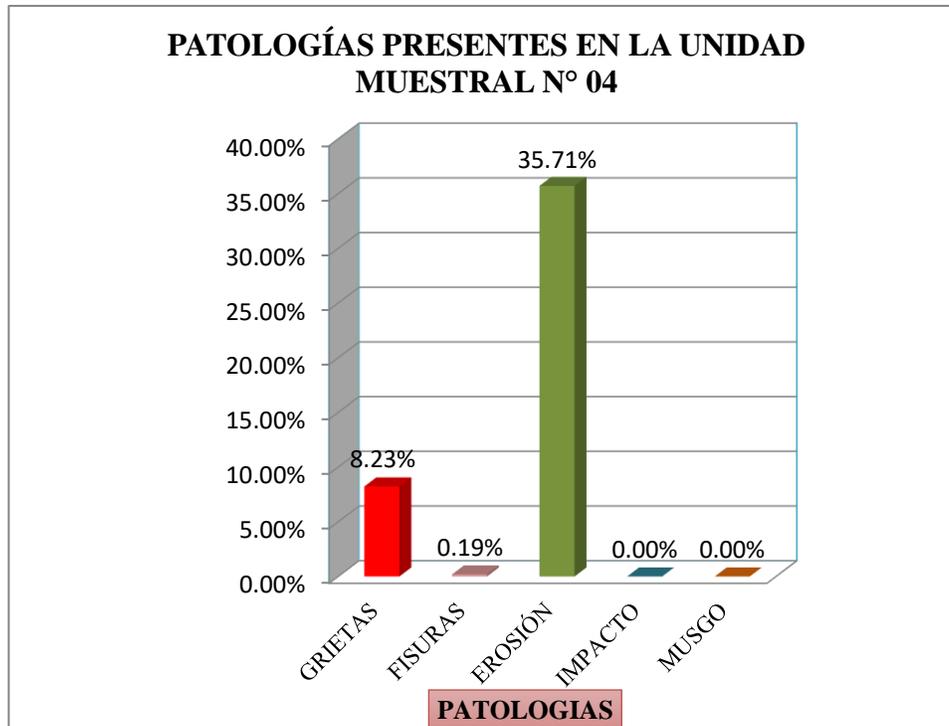
Gráfico 14: Patología presentes en la unidad muestral N° 04

El gráfico 14 muestra que las patologías presentes en la unidad Muestral N° 04 son grietas, fisuras y erosión. Donde la erosión tiene un 35.71% y en menor incidencia la fisura con 0.19%.

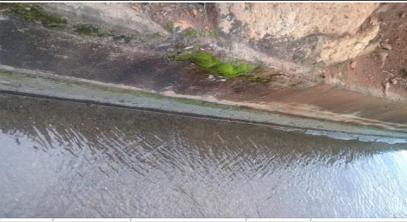
f1	0.00	0.00	0.00			0.00	0.00	...		0.00	0.00	0.00	
	Erosión	e1	8.50	0.80	6.80	6.80	70.83%	L	6.80	0.00		0.00			
		Impacto	...	0.00	0.00	0.00	0.00	...	0.00	0.00		0.00			
	Musgo	...	0.00	0.00	0.00	0.00	0.00	..	0.00	0.00		0.00			
Elemento	Patologías		Área afectada (m ²)		Área total por patología (m ²)	% de área afectada	Nivel de severidad	Área afectada por nivel de severidad			Fotografía muro izquierdo				
			Largo (m)	Ancho (m)				Leve	Moderado	Severo					
Muro izquierdo	Grieta	...	0.00	0.00	0.00	0.00	...	0.00	0.00	0.00

f1	0.41	0.03	0.01			0.02	0.26%	M		0.00	0.01	0.00	
	Fisura	f2	0.39	0.03	0.01	0.30	3.85%					L	0.00	0.01	0.00
		Erosión	e1	10.00	0.03			0.30	0.30	0.00			0.00	0.00	
	Impacto	i1	0.30	0.15	0.05	0.05	0.58%	L	0.05	0.00		0.00			
	Musgo	mu1	4.10	0.08	0.33	0.64	8.24%	L	0.33	0.00		0.00

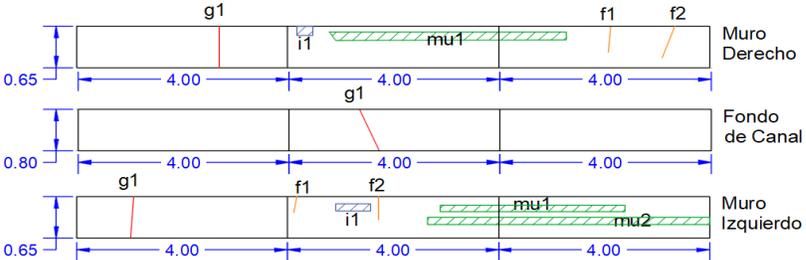
COD.		ELEMENTO		ÁREA m ²																		
		1		Muro derecho		7.8																		
		2		Piso		9.6																		
		3		Muro izquierdo		7.8																		
PATOLOGÍAS		ELEMENTOS DEL CANAL																						
		Muro derecho			Piso de canal			Muro Izquierdo																
GRIETAS		Largo (m)	Ancho (m)	Abertura crítica (mm)	Largo (m)	Ancho (m)	Abertura crítica (mm)	Largo (m)	Ancho (m)	Abertura crítica (mm)														
Área afectada	A1 (g1)	4.00	0.50	4.00	4.00	0.80	5.00	4.00	0.50	8.00														
	A2 (g2)	-	-	-	-	-	-	-	-	-														
FISURAS		Largo (m)	Ancho (m)	Abertura crítica (mm)	Largo (m)	Ancho (m)	Abertura crítica (mm)	Largo (m)	Ancho (m)	Abertura crítica (mm)														
Área afectada	A1 (f1)	0.19	0.03	0.15	-	-	-	0.16	0.03	0.50														
	A2 (f2)	0.25	0.03	0.10	-	-	-	0.24	0.03	0.90														
EROSIÓN		Largo (m)	Ancho (m)	Altura afectada (mm)	Largo (m)	Ancho (m)	Altura afectada (mm)	Largo (m)	Ancho (m)	Altura afectada (mm)														
Área afectada	A1 (e1)	-	-	-	-	-	-	-	-	-														
	A2 (e2)	-	-	-	-	-	-	-	-	-														
IMPACTO		Largo (m)	Ancho (m)	Nivel de severidad	Largo (m)	ancho (m)	Nivel de severidad	Largo (m)	Ancho (m)	Nivel de severidad														
Área afectada	A1 (i1)	0.40	0.20	M	-	-	-	0.71	0.25	M														
	A2 (i2)	-	-	-	-	-	-	-	-	-														
MUSGOS		Largo (m)	ancho (m)	Altura de frondes (mm)	Largo (m)	Ancho (m)	Altura de frondes (mm)	Largo (m)	Ancho (m)	Altura de frondes (mm)														
Área afectada	A1 (mu1)	6.00	0.10	3.00	-	-	-	4.00	0.15	10.00														
	A2 (mu2)	-	-	-	-	-	-	5.50	0.18	5.00														
CROQUIS DE UBICACIÓN DE LAS PATOLOGIAS EN LA UNIDAD MUESTRAL

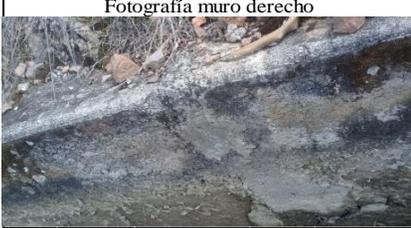
af: abertura de fisura				Musgo		Altura de frondes menor a 10 mm.		Altura de frondes ≥ a 10 mm.						
PROCESAMIENTO DE DATOS Y EVALUACIÓN POR ELEMENTO														
Elemento	Patologías	Dimensiones		Área Parcial (m ²)	Área total por patología (m ²)	% de área afectada	Nivel de severidad	Área afectada por nivel de severidad			Fotografía muro derecho			
		Largo (m)	Ancho (m)					Leve	Moderado	Severo				
Muro derecho	Grieta	g1	4.00	0.50	2.00	2.00	25.64%	M	0.00	2.00	0.00

Fisura	f1	0.19	0.03	0.005	0.011	0.12%	M	0.00	0.005	0.00			
		f2	0.25	0.03	0.01			M	0.00	0.01	0.00			
	Erosión	...	0.00	0.00	0.00	0.00	0.00	...	0.00	0.00	0.00			
	Impacto	i1	0.40	0.20	0.08	0.08	1.03%	M	0.00	0.08	0.00			
	Musgo	mu1	6.00	0.10	0.60	0.60	7.69%	L	0.60	0.00	0.00			
Elemento	Patologías	Área afectada (m ²)			Área total por patología (m ²)	% de área afectada	Nivel de severidad	Área afectada por nivel de severidad			Fotografía piso

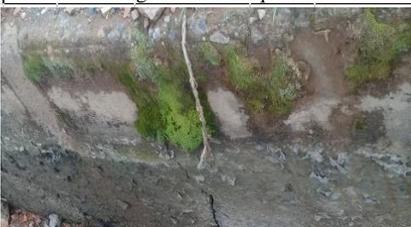
Fisura	...	0.00	0.00	0.00	0.00	0.00	...	0.00	0.00	0.00			
	Erosión	...	0.00	0.00	0.00	0.00	0.00	...	0.00	0.00	0.00			
	Impacto	...	0.00	0.00	0.00	0.00	0.00	...	0.00	0.00	0.00			
	Musgo	...	0.00	0.00	0.00	0.00	0.00	..	0.00	0.00	0.00			
	Elemento	Patologías	Área afectada (m ²)			Área total por patología (m ²)	% de área afectada	Nivel de severidad	Área afectada por nivel de severidad				Fotografía muro izquierdo	
Largo (m)			Ancho (m)	Área	Leve				Moderado	Severo				
Muro Izquierdo	Grieta	g1	4.00	0.50	2.00	2.00	25.64%	M	0.00	2.00	0.00

Fisura	f1	0.16	0.03	0.004	0.01	0.13%	S	0.00	0.00	0.004			
		f2	0.24	0.03	0.01			S	0.00	0.00	0.01			
	Erosión	...	0.00	0.00	0.00	0.00	0.00	...	0.00	0.00	0.00			
	Impacto	i1	0.71	0.25	0.18	0.18	2.28%	M	0.00	0.18	0.00			
	Musgo	mu1	4.00	0.15	0.60	1.59	20.38%	M	0.00	0.60	0.00

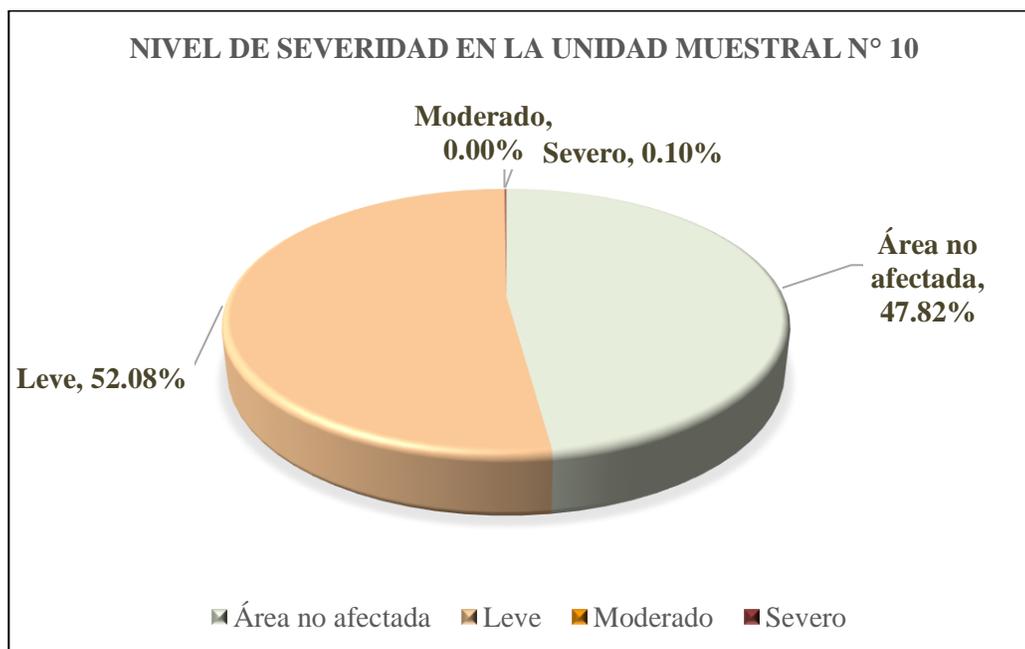
Gráfico 33: Porcentaje de niveles de Severidad en la unidad muestral N° 10

En el gráfico 33 se presenta los resultados de la evaluación de los niveles de severidad en la unidad muestral N° 10, donde el nivel de severidad predominante es leve.

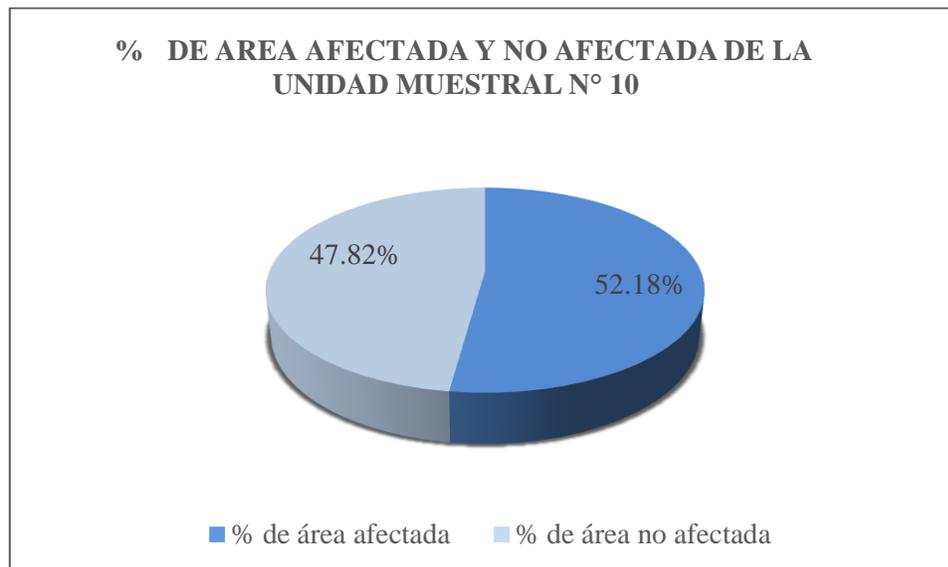
Gráfico 34: Porcentaje de área afectada y no afectada en la unidad muestral N° 10

El gráfico 34 muestra que en la unidad muestral N° 10 tiene el 52.18% de área afectada por las patologías y el porcentaje de área no afectada es 47.82%.

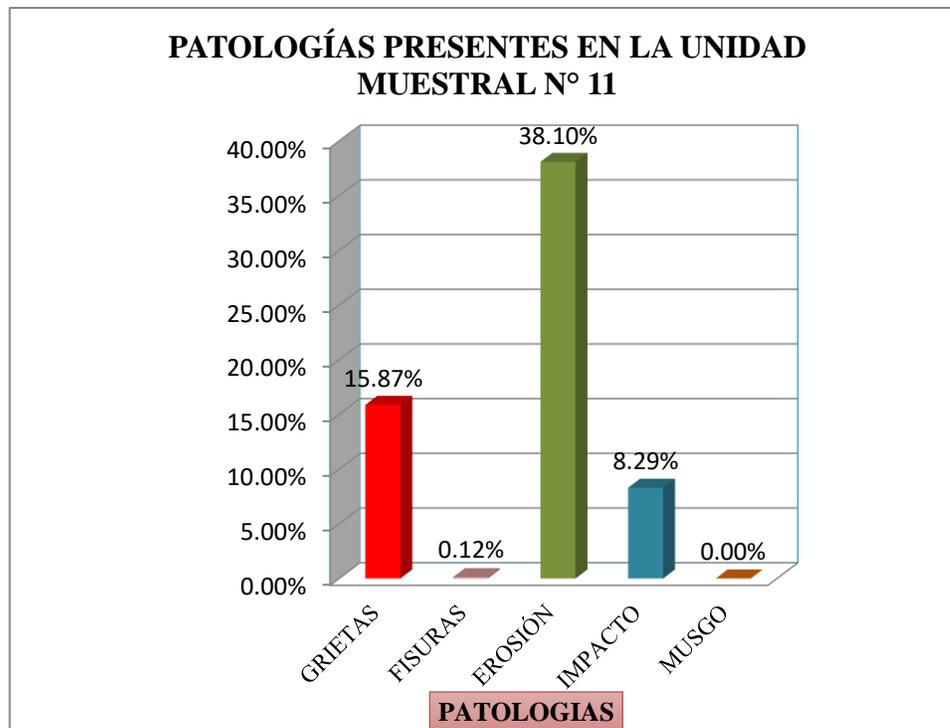
Gráfico 35: Patología presentes en la unidad muestral N° 11

El gráfico 35 muestra que las patologías presentes en la unidad Muestral N° 11 son grietas, fisuras, erosión e impacto. Donde la erosión tiene mayor incidencia con 38.10% y en menor incidencia la fisura con 0.12%.

En la tabla 15 se presenta las patologías identificadas con sus respectivas áreas afectadas en la unidad muestral N° 11, siendo la erosión la patología con mayor área afectada 9.60 m2, seguido de la grieta con área afectada de 4.00 m2, impacto con área afectada de 2.09 m2 y fisuras con área afectada de 0.03 m2.

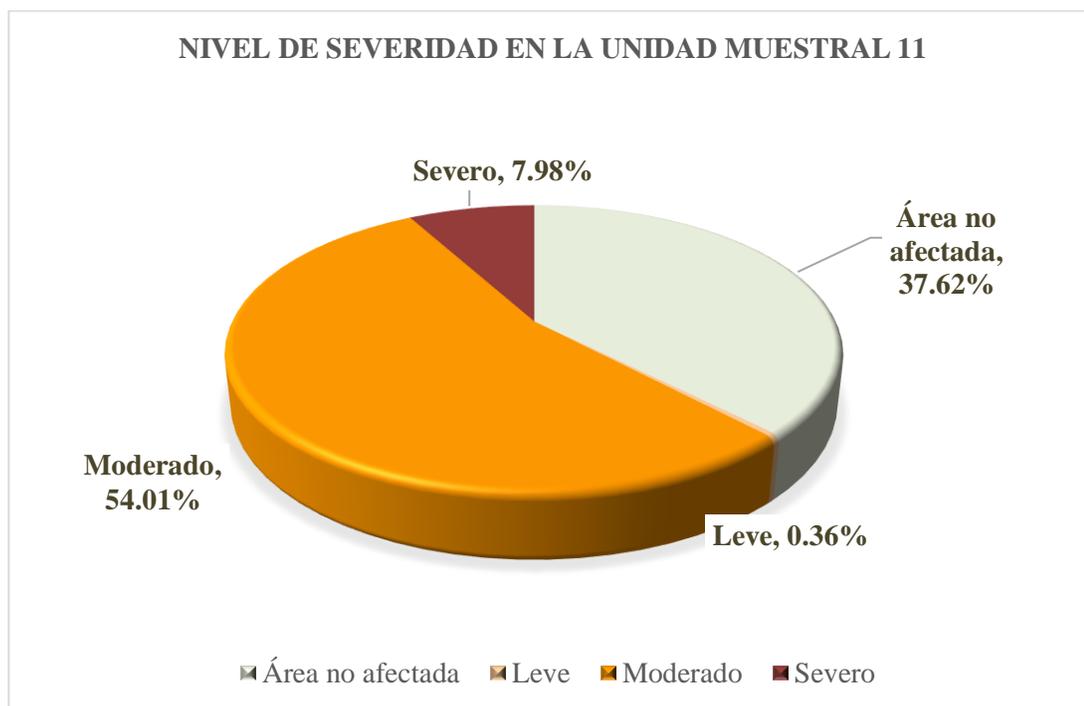
Gráfico 36: Porcentaje de niveles de Severidad en la unidad muestral N° 11

En el gráfico 36 se presenta los resultados de la evaluación de los niveles de severidad en la unidad muestral N° 11, donde el nivel de severidad predominante es Moderado.

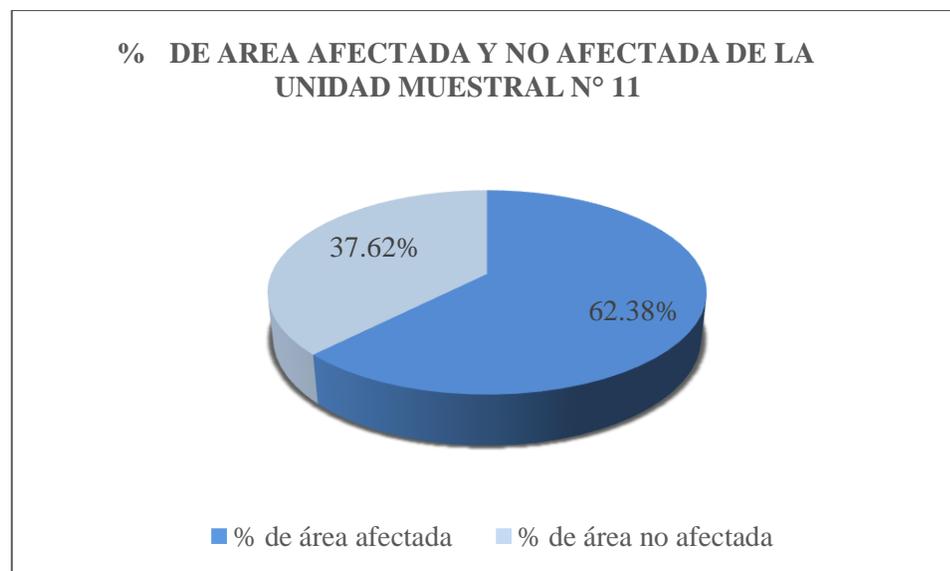
Gráfico 37: Porcentaje de área afectada y no afectada en la unidad muestral N° 01

El gráfico 37 muestra que en la unidad muestral N° 11 tiene el 62.38% de área afectada por las patologías y el porcentaje de área no afectada es 37.62%.

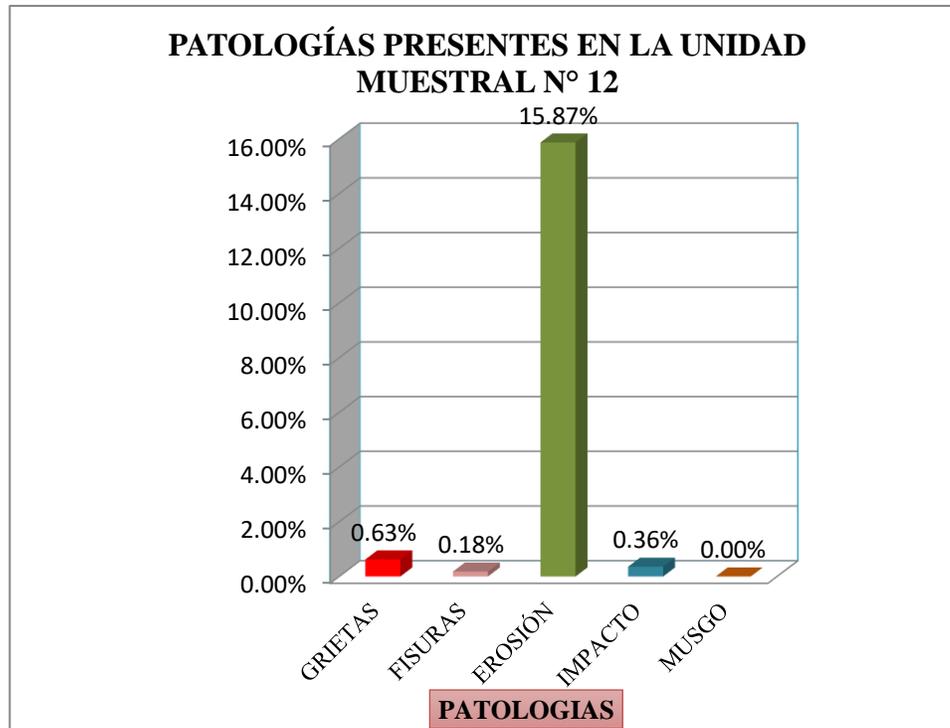
Gráfico 38: Patología presentes en la unidad muestral N° 12

El gráfico 38 muestra las patologías presentes en la unidad Muestral N° 12, los cuales son grietas, fisuras, erosión e impacto. Donde la erosión tiene mayor incidencia con 15.87% y en menor incidencia las fisuras con 0.63%.

En la tabla 16 se presenta las patologías identificadas con sus respectivas áreas afectadas en la unidad muestral N° 12, siendo la erosión la patología con mayor área afectada 4.00 m2, seguido de la grieta con área afectada de 0.16 m2, impacto con área afectada de 0.09 m2 y fisuras con área afectada de 0.05 m2.

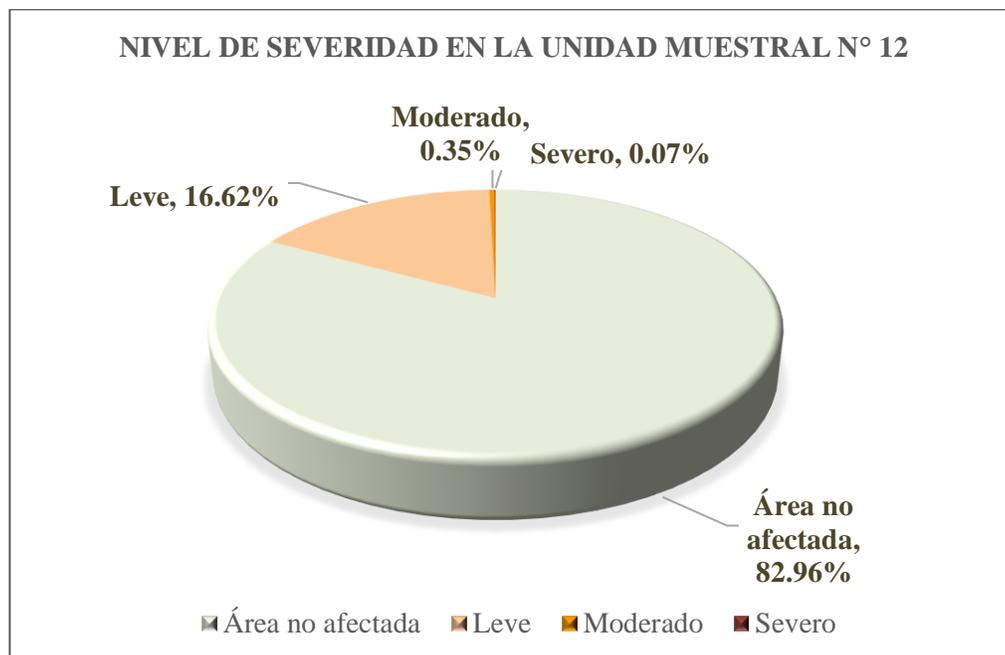
Gráfico 39: Porcentaje de niveles de Severidad en la unidad muestral N° 12

En el gráfico 39 se presenta los resultados de la evaluación de los niveles de severidad en la unidad muestral N° 12, donde el nivel de severidad predominante es leve.

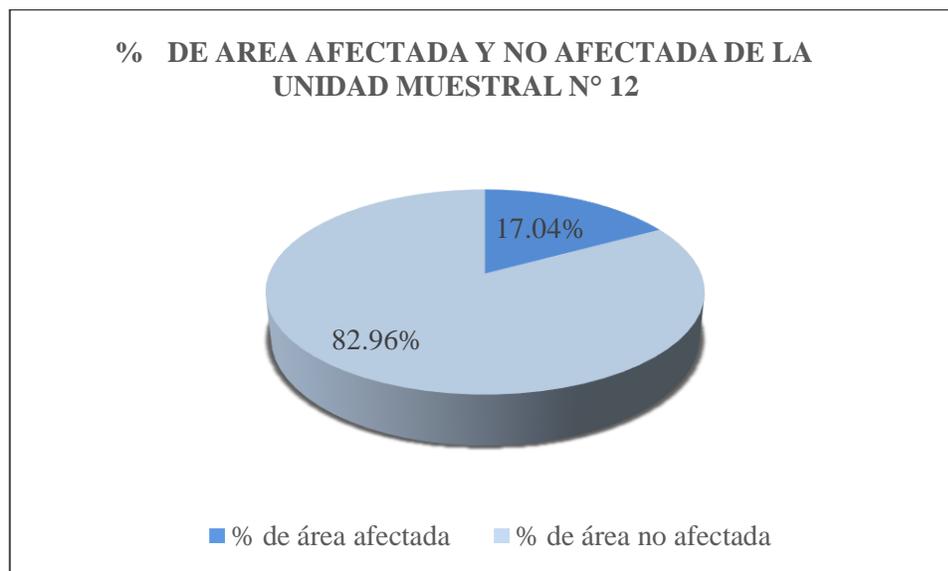
Gráfico 40: Porcentaje de área afectada y no afectada en la unidad muestral N° 12

El gráfico 40 muestra que en la unidad muestral N° 12 tiene el 17.04% de área afectada por las patologías y el porcentaje de área no afectada es 82.96%.

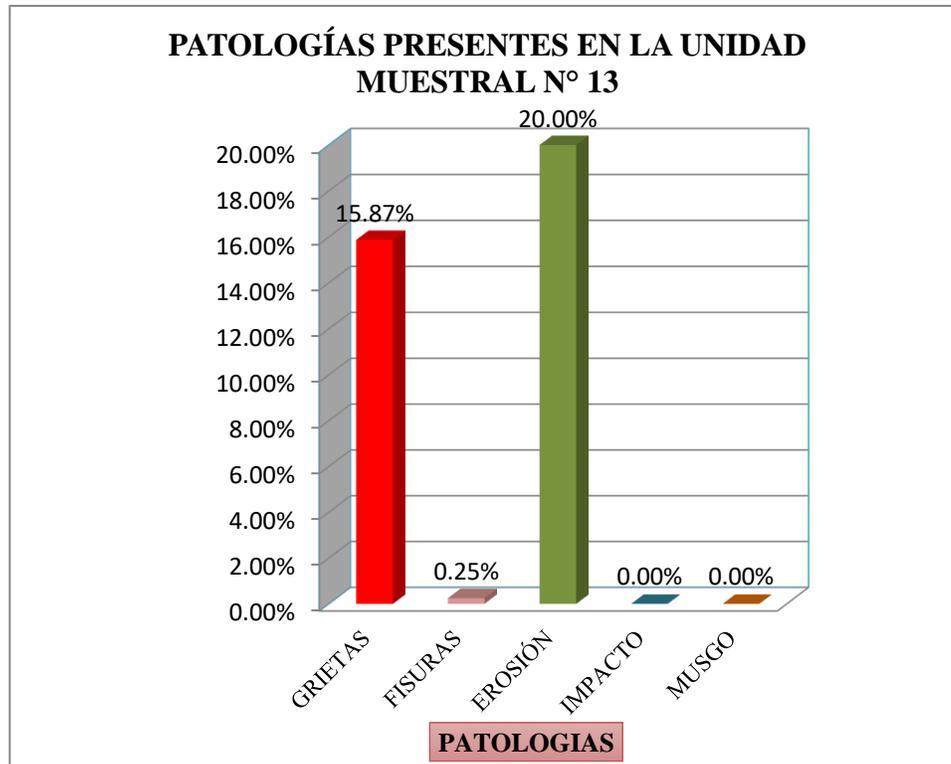
Gráfico 41: Patología presentes en la unidad muestral N° 13

El gráfico 41 se muestra que las patologías presentes en la unidad Muestral N° 13 son grietas, fisuras y erosión. Donde la erosión tiene mayor incidencia con 20.00% y en menor incidencia la fisura con 0.25%.

En la tabla 17 se presenta las patologías identificadas con sus respectivas áreas afectadas en la unidad muestral N° 13, siendo la erosión la patología con mayor área afectada 5.04 m2, seguido de la grieta con área afectada de 4.00 m2 y fisuras con área afectada de 0.06 m2.

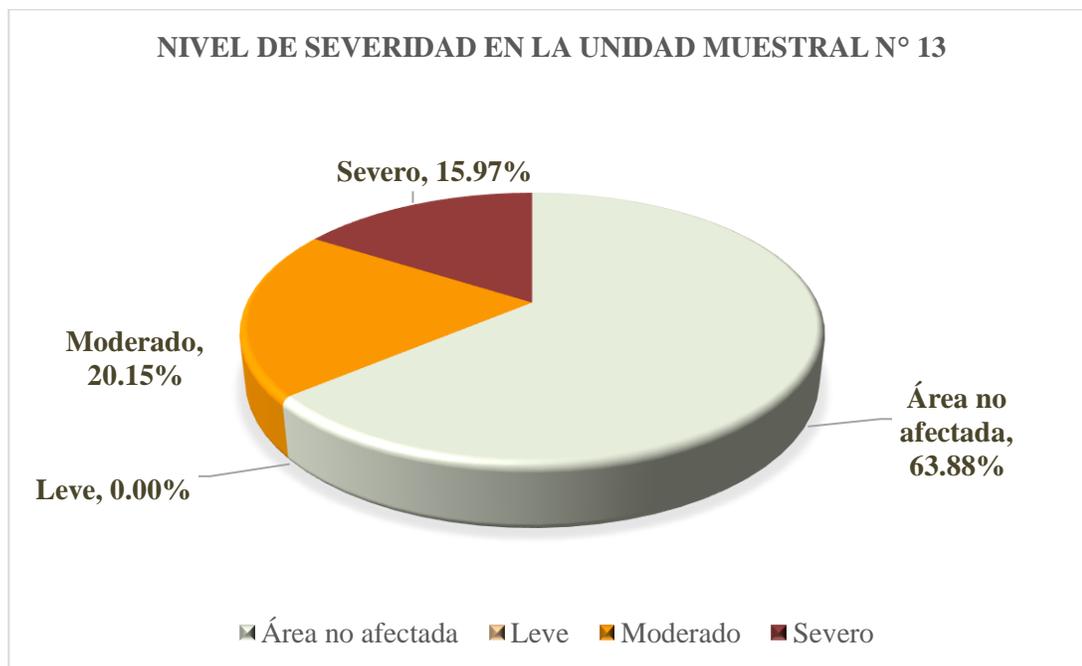
Gráfico 42: Porcentaje de niveles de Severidad en la unidad muestral N° 13

En el gráfico 42 se presenta los resultados de la evaluación de los niveles de severidad en la unidad muestral N° 13, donde el nivel de severidad predominante es moderado.

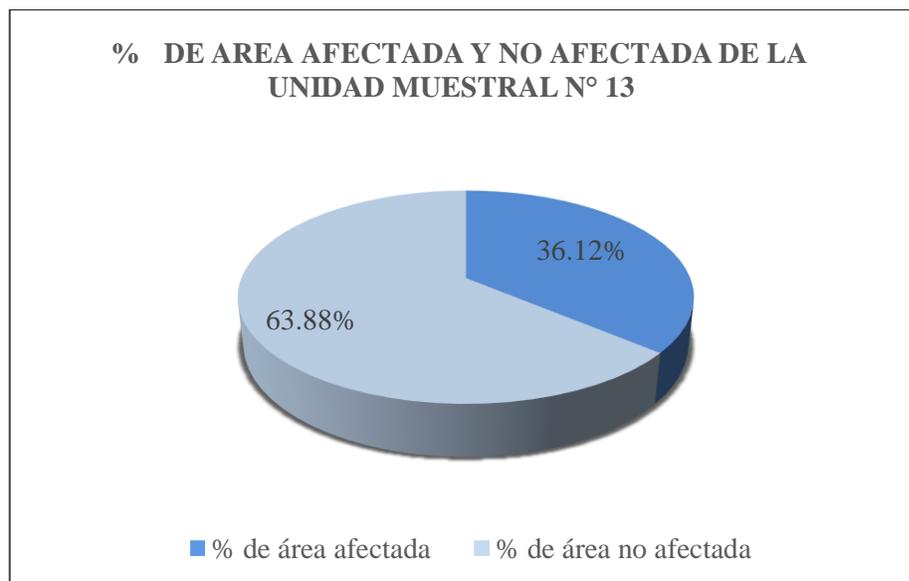
Gráfico 43: Porcentaje de área afectada y no afectada en la unidad muestral N° 13

El gráfico 43 muestra que en la unidad muestral N° 13 tiene el 36.12% de área afectada por las patologías y el porcentaje de área no afectada es 63.88%.

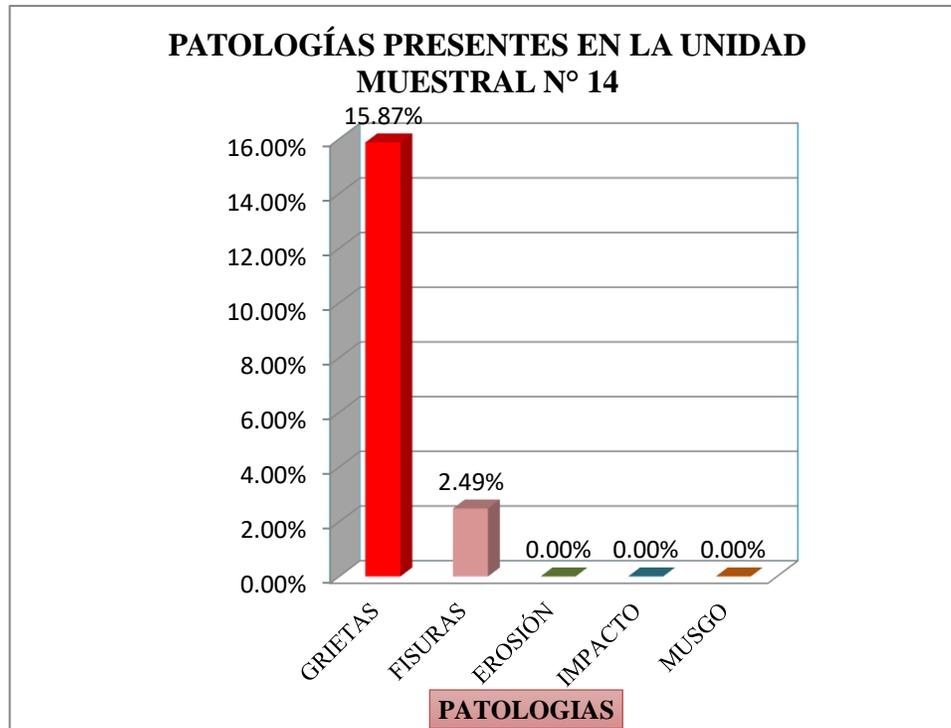
Gráfico 44: Patología presentes en la unidad muestral N° 14

El gráfico 44 muestra que las patologías presentes en la unidad Muestral N° 01 son grietas y fisuras. Donde la grieta tiene mayor incidencia con 15.87% y en menor incidencia las fisuras con 2.49%.

En la tabla 18 se presenta las patologías identificadas con sus respectivas áreas afectadas en la unidad muestral N° 14, siendo la grieta la patología con mayor área afectada 4.00 m2 y fisuras con área afectada de 0.63 m2.

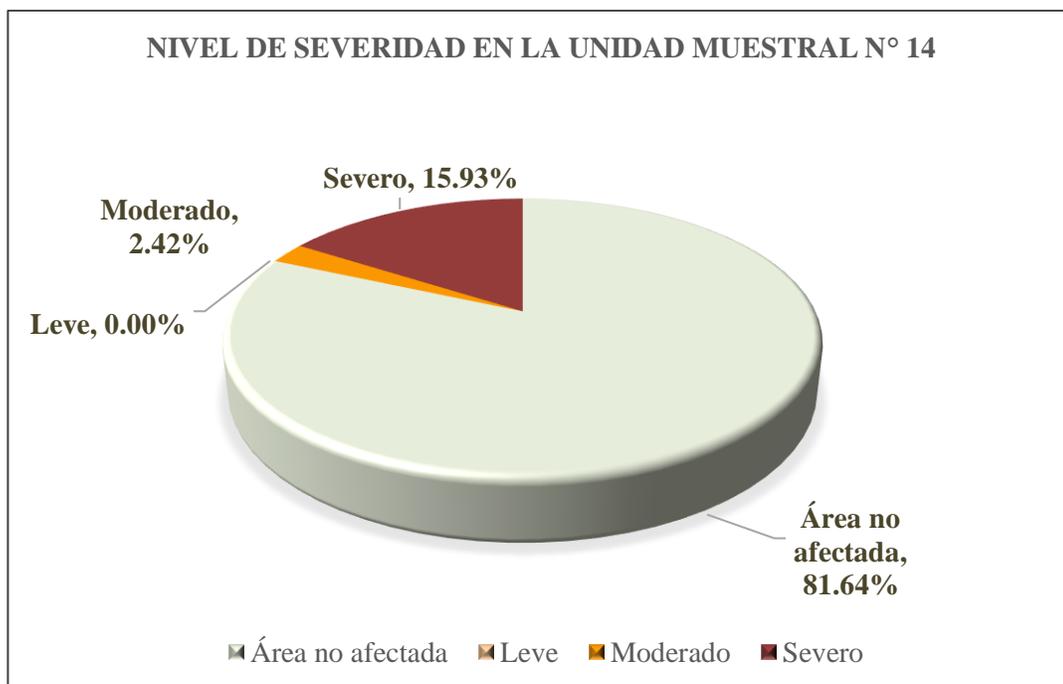
Gráfico 45: Porcentaje de niveles de Severidad en la unidad muestral N° 14

En el gráfico 45 se presenta los resultados de la evaluación de los niveles de severidad en la unidad muestral N° 14, donde el nivel de severidad predominante es Severo.

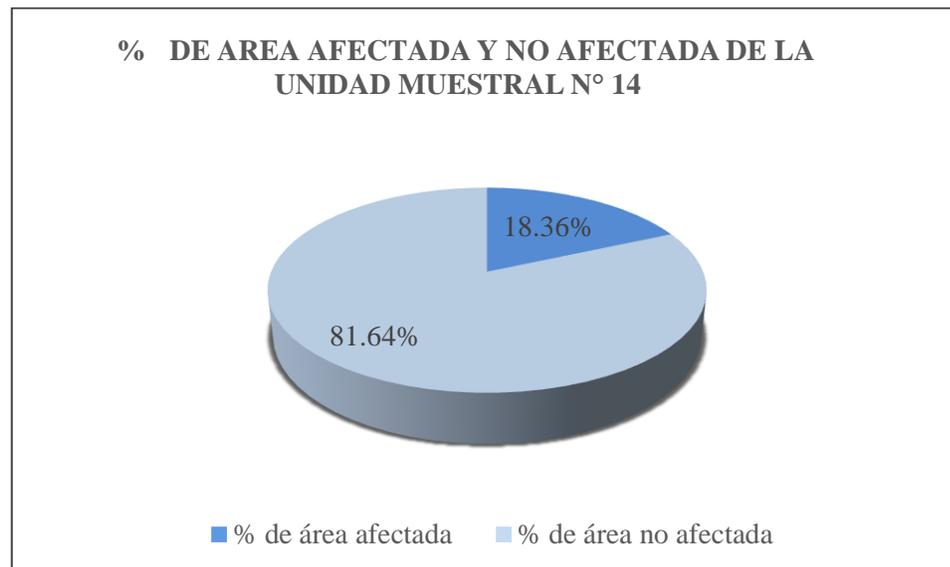
Gráfico 46: Porcentaje de área afectada y no afectada en la unidad muestral N° 14

El gráfico 46 muestra que en la unidad muestral N° 14 tiene el 18.36% de área afectada por las patologías y el porcentaje de área no afectada es 81.64%.

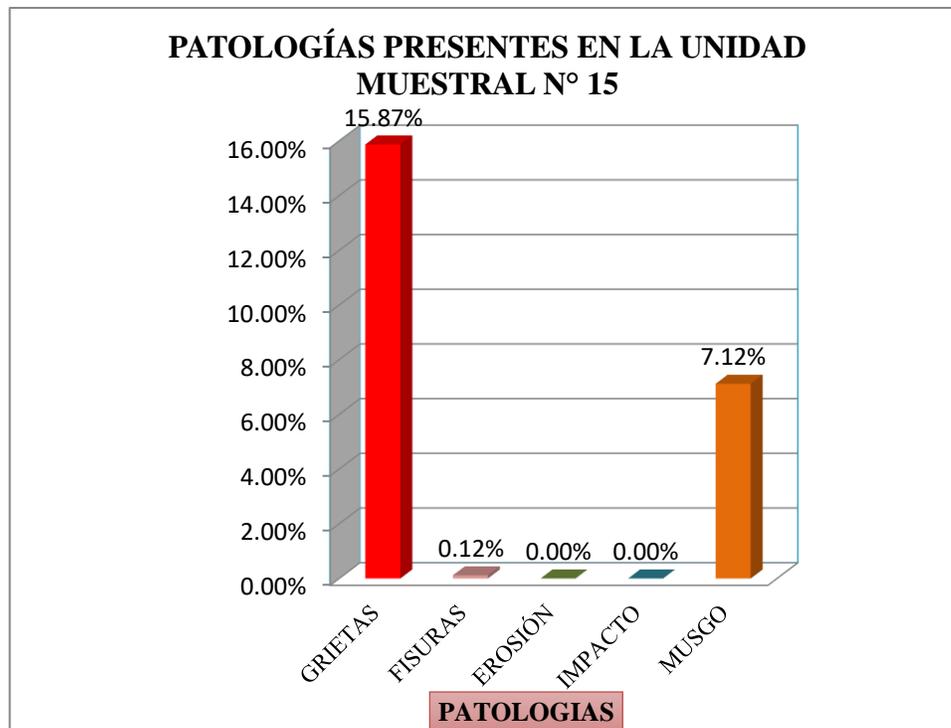
Gráfico 47: Patología presentes en la unidad muestral N° 15

El gráfico 47 muestra que las patologías presentes en la unidad Muestral N° 01 son grietas, fisuras y musgo. Donde la grieta tiene mayor incidencia con 15.87% y en menor incidencia la fisura con 0.12%.

En la tabla 19 se presenta las patologías identificadas con sus respectivas áreas afectadas en la unidad muestral N° 15, siendo la grieta la patología con mayor área afectada 4.00 m2, seguido del musgo con área afectada de 1.80 m2 y fisuras con área afectada de 0.03 m2.
