**DETERMINACIÓN Y EVALUACIÓN DE LAS PATOLOGÍAS
DEL CONCRETO EN EL CANAL DE RIEGO SEXTA TOMA – III
ETAPA DEL DISTRITO DE RANRAHIRCA, PROVINCIA DE
YUNGAY, REGIÓN ANCASH - 2019.**

**TESIS PARA OPTAR EL TÍTULO PROFESIONAL DE
INGENIERO CIVIL**

Bach. Chavarria Jaramillo Mariluz

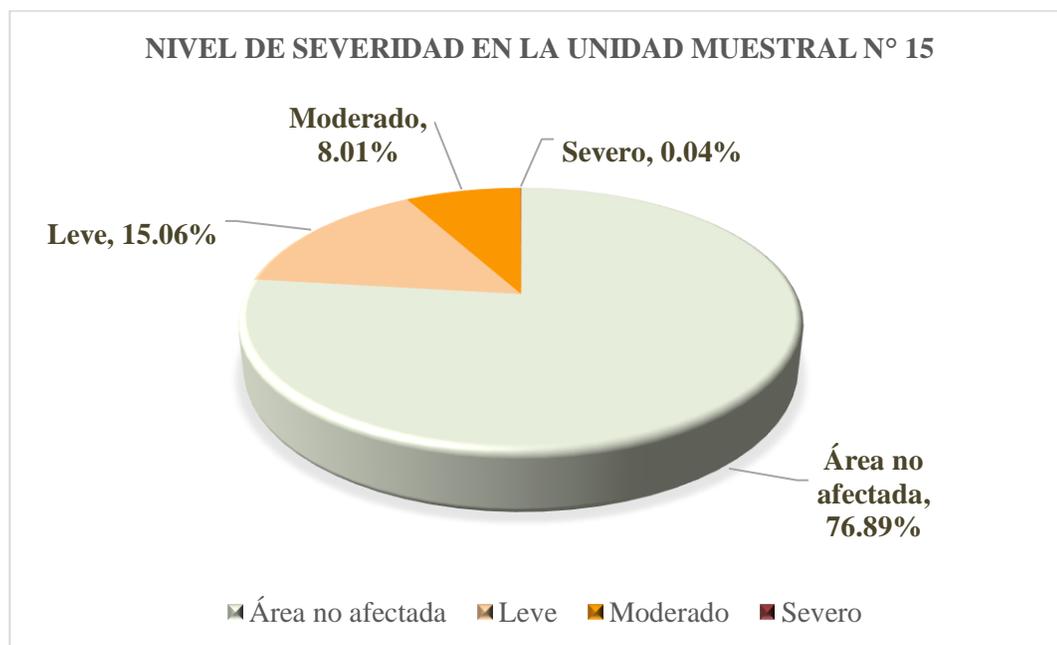
Gráfico 48: Porcentaje de niveles de Severidad en la unidad muestral N° 15

En el gráfico 48 se presenta los resultados de la evaluación de los niveles de severidad en la unidad muestral N° 15, donde el nivel de severidad predominante es Leve.

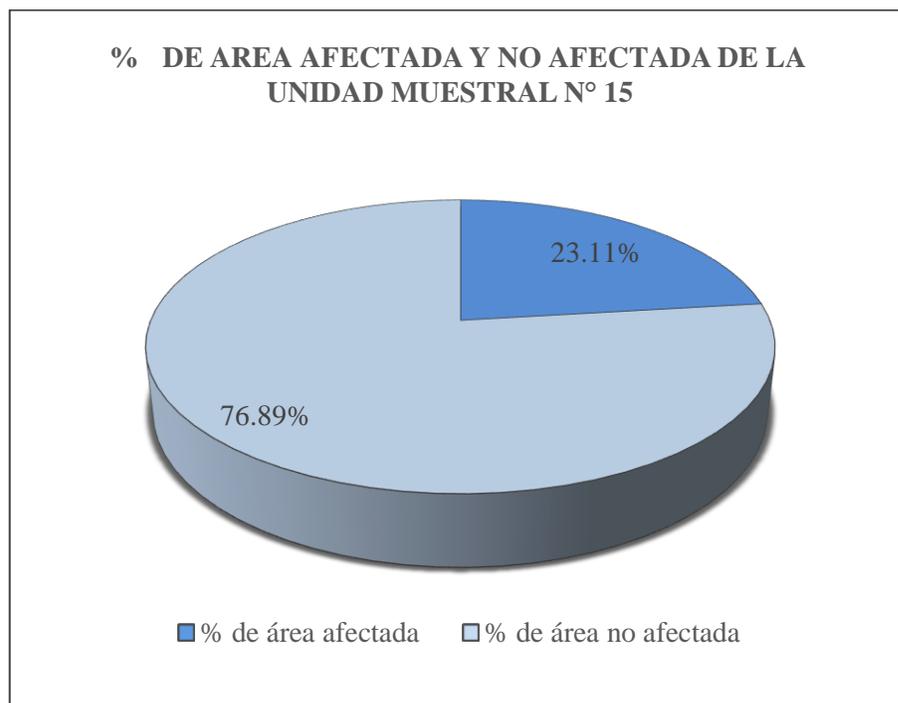
Gráfico 49: Porcentaje de área afectada y no afectada en la unidad muestral N° 15

El gráfico 49 muestra que la unidad muestral N° 15 tiene el 23.11% de área afectada por las patologías y el porcentaje de área no afectada es 76.89%.

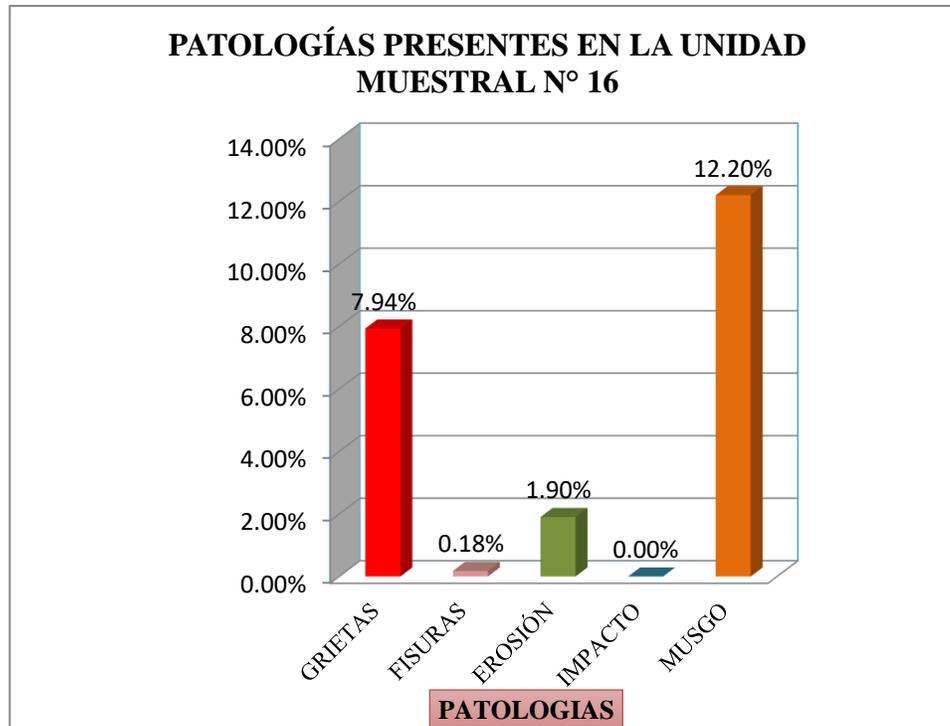
Gráfico 50: Patología presentes en la unidad muestral N° 16

El gráfico 50 muestra que las patologías presentes en la unidad Muestral N° 16 son grietas, fisuras, erosión y musgo. Donde el musgo tiene mayor incidencia con 12.20% y en menor incidencia la fisura con 0.18%.

En la tabla 20 se presenta las patologías identificadas con sus respectivas áreas afectadas en la unidad muestral N° 16, siendo el musgo la patología con mayor área afectada 3.08 m2, seguido de la grieta con área afectada de 2.00 m2, erosión con área afectada de 0.48 m2 y fisuras con área afectada de 0.04 m2.

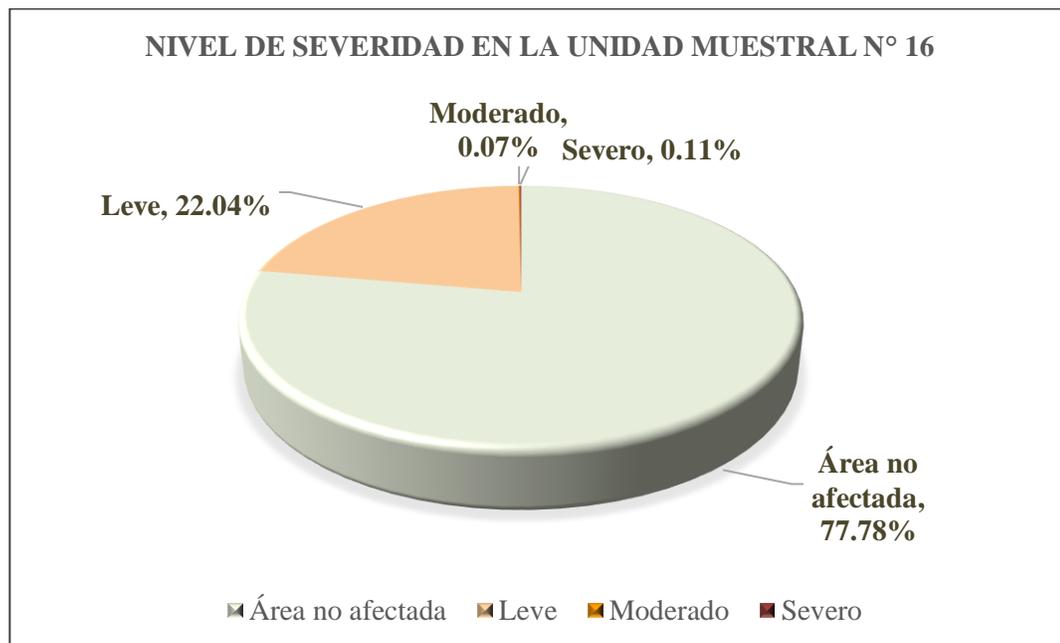
Gráfico 51: Porcentaje de niveles de Severidad en la unidad muestral N° 16

En el gráfico 51 se presenta los resultados de la evaluación de los niveles de severidad en la unidad muestral N° 16, donde el nivel de severidad predominante es leve.

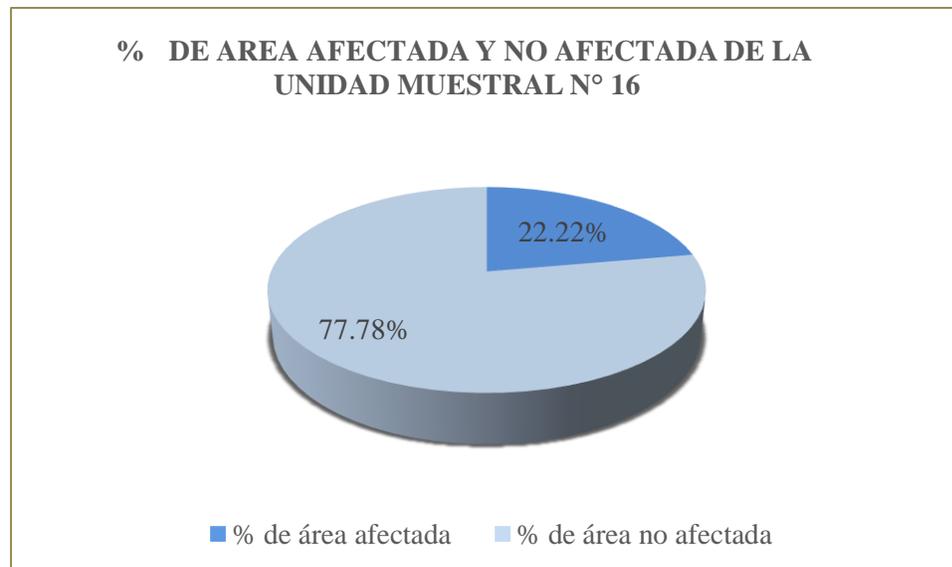
Gráfico 52: Porcentaje de área afectada y no afectada en la unidad muestral N° 16

El gráfico 52 muestra que en la unidad muestral N° 16 tiene el 22.22% de área afectada por las patologías y el porcentaje de área no afectada es 77.78%.

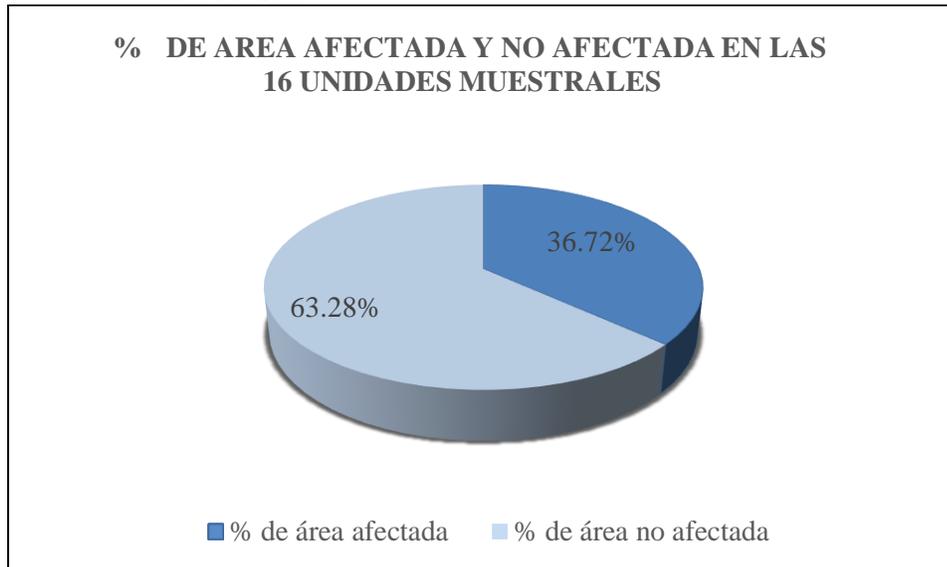
Gráfico 53: Resumen de área afectada y área no afectada de las 16 unidades muestrales.

El gráfico 53 muestra el área afectada de las 16 unidades muestrales, por las patologías grieta, erosión, impacto, musgos y fisuras. Esta área afectada es 36.72% p y el porcentaje de área no afectada es 63.28%.
