**PATOLOGÍAS DEL CONCRETO Y CONDUCCIÓN DEL CANAL DE
RIEGO PURUSH PUNTA, DISTRITO DE INDEPENDENCIA,
PROVINCIA DE HUARAZ, DEPARTAMENTO DE ÁNCASH.**

**TESIS PARA OBTENER EL TITULO PROFESIONAL DE
INGENIERO CIVIL**

Bach. Yunior Paolo, Gloria Alvarado
ORCID: 0000-0002-8368-5425

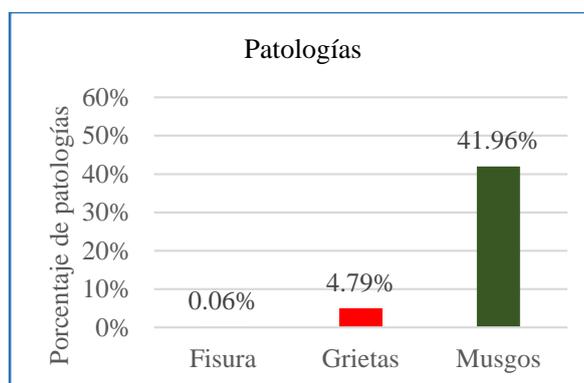
tabla 1. porcentaje de las patologías que afectan las 18 unidades muestrales.

Patologías	Área afectada (m2)	% área afectada
Fisura	0.13	0.06%
Grietas	9.97	4.79%
Musgos	87.24	41.96%
Total	97.33	47%

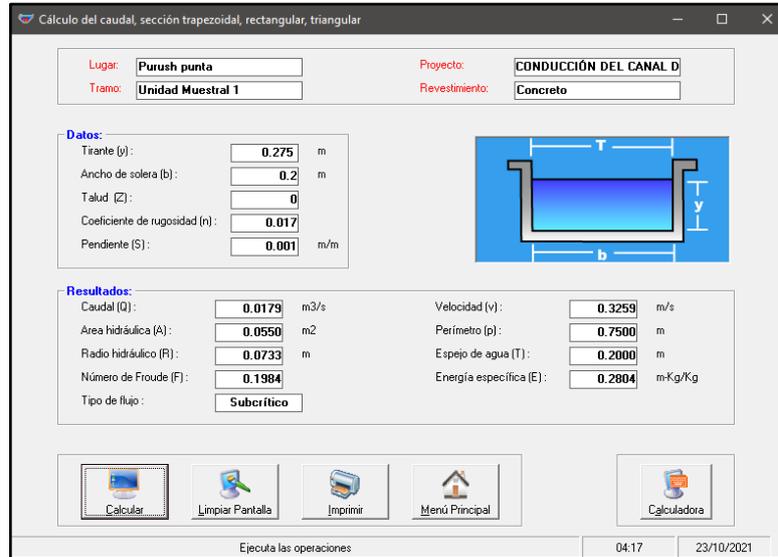
Figura 6: Comprobación de datos

Se encontró que el debido a la cantidad del musgo presente y sedimentación en el piso del canal el coeficiente de rugosidad se incrementó de 0.014 a 0.017, desde la captación hasta la progresiva 2+000 el caudal se redujo de de 0.0199 m³/s a 0.0122 m³/s por lo que la eficiencia de conducción del canal de riego es de un 61% producto de las pedias por infiltración ocasionadas por las grietas, la evaporación y el incremento de la rugosidad.

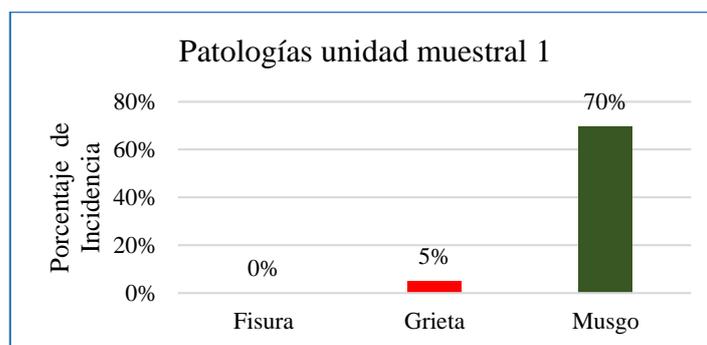
Gráfico 1: Porcentaje de las patologías de la unidad muestral 1

Interpretación: La patología con mayor área afectada es el musgo con 7.32 m² y la grieta con 0.528 m², siendo esta última la que tiene mayor repercusión en el canal por ser una patología activa. una posible causa de las grietas se puede deber a las deficiencias constructivas durante la ejecución de la estructura y el musgo a la acumulación de sedimentos y la ausencia de mantenimiento de la estructura en periodos regulares.

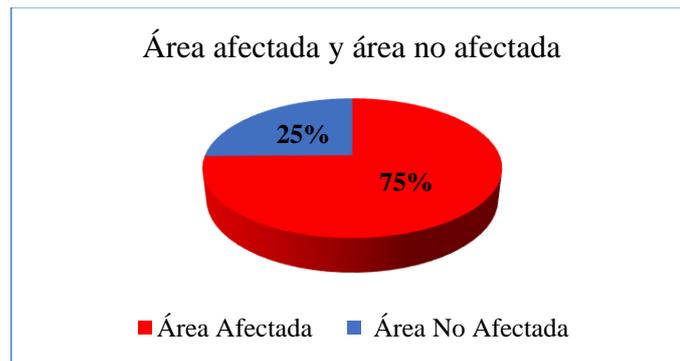
Gráfico 2: Área afectada y área no afectada de la unidad muestral 1

Las patologías encontradas son el musgo y las grietas en ambos lados del canal, una posible causa de las grietas se puede deber a las deficiencias constructivas durante la ejecución de la estructura o de diseño al no considerar las fuerzas mecánicas que actúan sobre la estructura, también a la retracción por secado del material, el musgo se debe a la acumulación de sedimentos en las paredes del canal, al clima de la zona que propicia el crecimiento de estos organismos vegetales y la ausencia de mantenimiento de la estructura en periodos regulares.

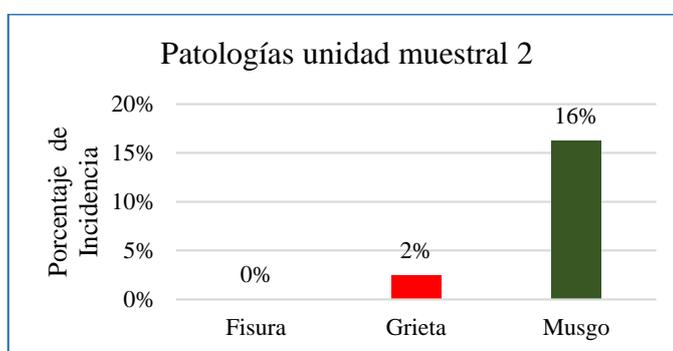
Gráfico 3: Porcentaje de las patologías de la unidad muestral 2

Interpretación: La patología con mayor área afectada es el musgo con 1.75 m² y la grieta con 0.264 m², una posible causa de las grietas se puede deber a las deficiencias constructivas durante la ejecución de la estructura y el musgo a la acumulación de sedimentos y la ausencia de mantenimiento de la estructura en periodos regulares.

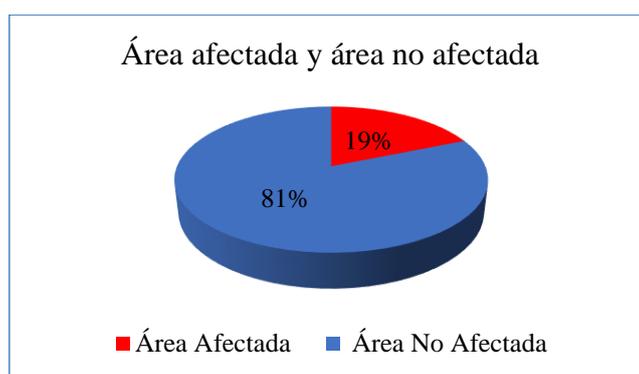
Gráfico 4: Área afectada y Área no afectada de la unidad muestral 2

Las patologías encontradas son el musgo en ambos lados del canal y las grietas en el lado izquierdo, una posible causa de las grietas se puede deber a las deficiencias constructivas durante la ejecución de la estructura o de diseño al no considerar las fuerzas mecánicas que actúan sobre la estructura, también a la retracción por secado del material, el musgo se debe a la acumulación de sedimentos en las paredes del canal, al clima de la zona que propicia el crecimiento de estos organismos vegetales y la ausencia de mantenimiento de la estructura en periodos regulares. Estas patologías interfieren en el adecuado funcionamiento del canal y de no ser tratados adecuadamente causaran daños más severos en el canal.

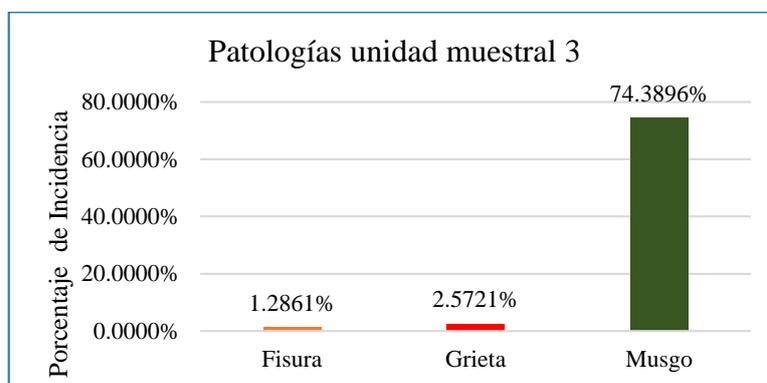
Gráfico 5: Porcentaje de las patologías de la unidad muestral 3

Interpretación: La patología con mayor área afectada es el musgo con 7.6352 m² y la grieta con 0.264 m² y fisuras con 0.132 m², una posible causa de las grietas y la fisura se puede deber a las deficiencias constructivas durante la ejecución de la estructura y el musgo a la acumulación de sedimentos y la ausencia de mantenimiento de la estructura en periodos regulares.

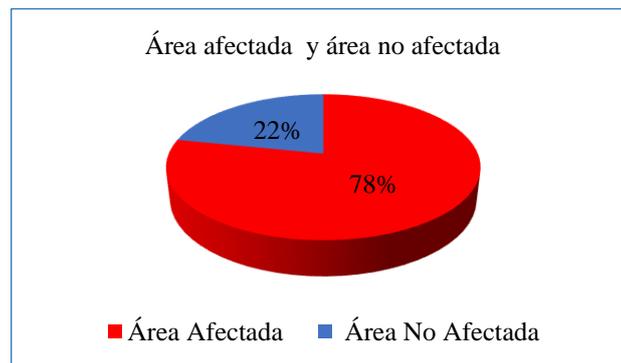
Gráfico 6: Área afectada y área no afectada de la unidad muestral 3

Las patologías encontradas son el musgo en ambos lados del canal, la fisura y la grieta en el lado derecho, una posible causa de las fisuras y las grietas se puede deber a las deficiencias constructivas durante la ejecución de la estructura o de diseño al no considerar las fuerzas mecánicas que actúan sobre la estructura, también a la retracción por secado del material, el musgo se debe a la acumulación de sedimentos en las paredes del canal, al clima de la zona que propicia el crecimiento de estos organismos vegetales y la ausencia de mantenimiento de la estructura en periodos regulares. Estas patologías interfieren en el adecuado funcionamiento del canal.

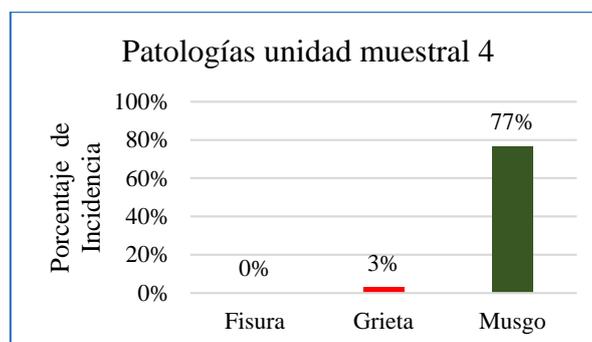
Gráfico 7: Porcentaje de las patologías de la unidad muestral 4

Interpretación: La patología con mayor área afectada es el musgo con 7.9068 m² y la grieta con 0.297 m², una posible causa de las grietas se puede deber a las deficiencias constructivas durante la ejecución de la estructura y el musgo a la acumulación de sedimentos y la ausencia de mantenimiento de la estructura en periodos regulares.

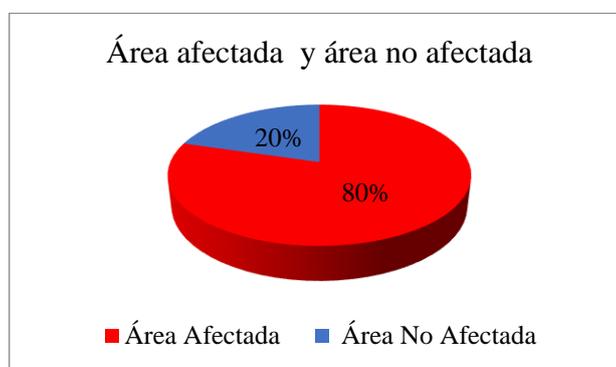
Gráfico 8: Área afectada s área no afectada de la unidad muestral 4

Las patologías encontradas son el musgo en ambos lados del canal y la grieta en el lado derecho, una posible causa de las grietas se puede deber a las deficiencias constructivas durante la ejecución de la estructura o de diseño al no considerar las fuerzas mecánicas que actúan sobre la estructura, también a la retracción por secado del material, el musgo se debe a la acumulación de sedimentos en las paredes del canal, al clima de la zona que propicia el crecimiento de estos organismos vegetales y la ausencia de mantenimiento de la estructura en periodos regulares. Estas patologías interfieren en el adecuado funcionamiento del canal.

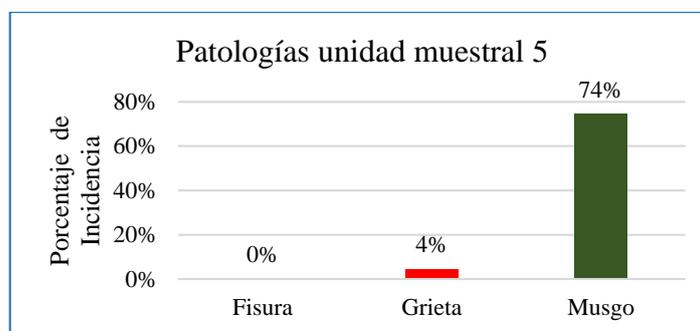
Gráfico 9: Porcentaje de las patologías de la unidad muestral 5

Interpretación: La patología con mayor área afectada es el musgo con 8.512 m² y la grieta con 0.495 m², una posible causa de las grietas se puede deber a las deficiencias constructivas durante la ejecución de la estructura y el musgo a la acumulación de sedimentos y la ausencia de mantenimiento de la estructura en periodos regulares.

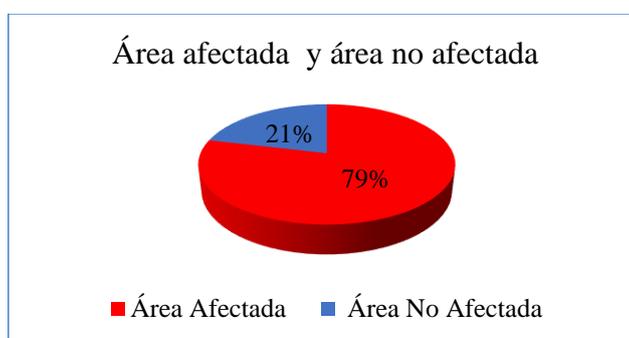
Gráfico 10: Área afectada y área no afectada de la unidad muestral 5

Las patologías encontradas son el musgo en ambos lados del canal y la grieta en el lado derecho, una posible causa de las grietas se puede deber a las deficiencias constructivas durante la ejecución de la estructura o de diseño al no considerar las fuerzas mecánicas que actúan sobre la estructura, también a la retracción por secado del material, el musgo se debe a la acumulación de sedimentos en las paredes del canal, al clima de la zona que propicia el crecimiento de estos organismos vegetales y la ausencia de mantenimiento de la estructura en periodos regulares. Estas patologías interfieren en el adecuado funcionamiento del canal.

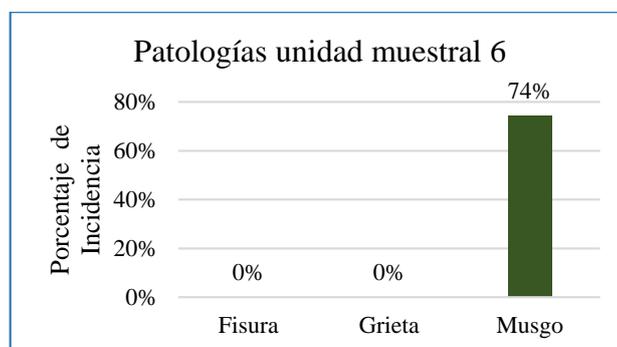
Gráfico 11: Porcentaje de las patologías de la unidad muestral 6

Interpretación: La patología con mayor área afectada es el musgo con 8.576 m², el musgo a la acumulación de sedimentos en las paredes del canal, al clima de la zona que propicia el crecimiento de estos organismos vegetales y la ausencia de mantenimiento de la estructura en periodos regulares.

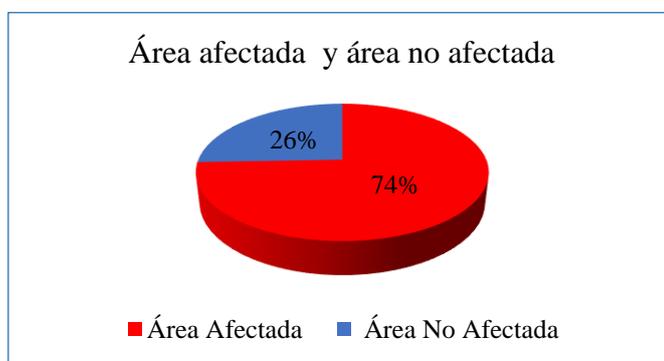
Gráfico 12: Área afectada y área no afectada de la unidad muestral 6

La patología encontrada es el musgo en ambos lados del canal, el musgo se debe a la acumulación de sedimentos en las paredes del canal, al clima de la zona que propicia el crecimiento de estos organismos vegetales y la ausencia de mantenimiento de la estructura en periodos regulares. Estas patologías interfieren en el adecuado funcionamiento del canal, ya que estos pueden generar más daños porque los rizoides tienden a dañar el concreto provocando fisuras y grietas que facilitan la filtración.

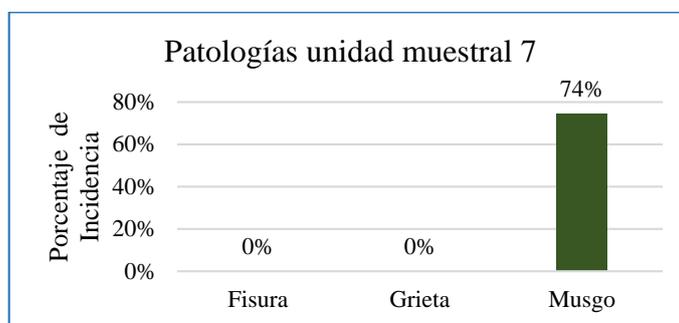
Gráfico 13: Porcentaje de las patologías de la unidad muestral 7

Interpretación: La patología con mayor área afectada es el musgo con 8.576 m², el musgo a la acumulación de sedimentos en las paredes del canal, al clima de la zona que propicia el crecimiento de estos organismos vegetales y la ausencia de mantenimiento de la estructura en periodos regulares.

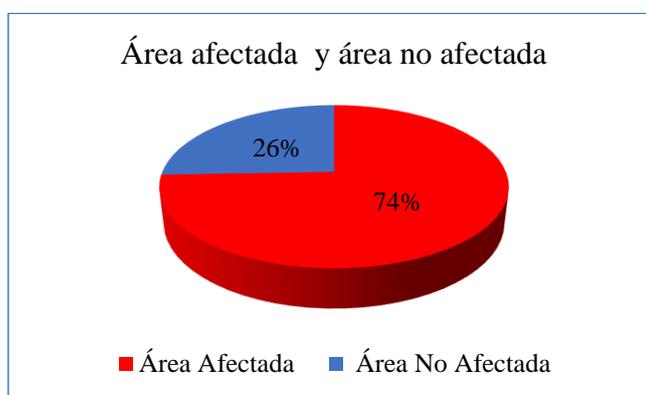
Gráfico 14: Área afectada y área no afectada de la unidad muestral 7

La patología encontrada es el musgo en ambos lados del canal, el musgo se debe a la acumulación de sedimentos en las paredes del canal, al clima de la zona que propicia el crecimiento de estos organismos vegetales y la ausencia de mantenimiento de la estructura en periodos regulares. Estas patologías interfieren en el adecuado funcionamiento del canal, ya que estos pueden generar más daños porque los rizoides tienden a dañar el concreto provocando fisuras y grietas que facilitan la filtración.

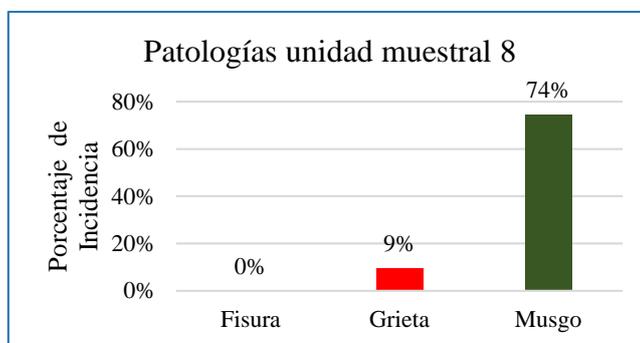
Gráfico 15: Porcentaje de las patologías de la unidad muestral 8

Interpretación: La patología con mayor área afectada es el musgo con 8.832 m² y la grieta con 1.122 m², una posible causa de las grietas se puede deber a las deficiencias constructivas durante la ejecución de la estructura y el musgo a la acumulación de sedimentos y la ausencia de mantenimiento de la estructura en periodos regulares.

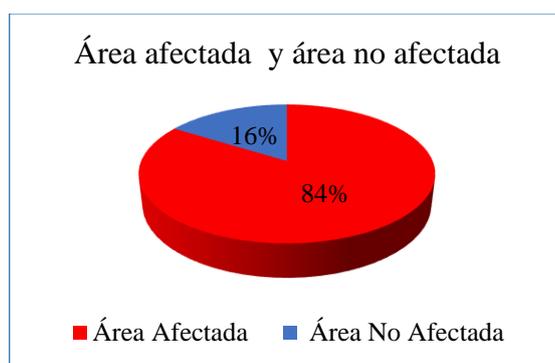
Gráfico 16: Área afectada y área no afectada de la unidad muestral 8

Las patologías encontradas son el musgo en ambos lados del canal y las grietas en el lado izquierdo, una posible causa de las grietas se puede deber a las deficiencias constructivas durante la ejecución de la estructura o de diseño al no considerar las fuerzas mecánicas que actúan sobre la estructura, también a la retracción por secado del material, el musgo se debe a la acumulación de sedimentos en las paredes del canal, al clima de la zona que propicia el crecimiento de estos organismos vegetales y la ausencia de mantenimiento de la estructura en periodos regulares. Estas patologías interfieren en el adecuado funcionamiento del canal

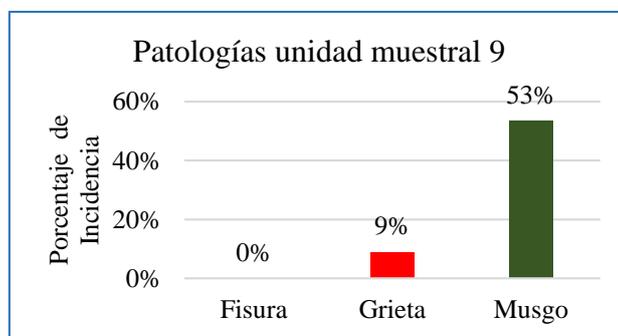
Gráfico 17: Porcentaje de las patologías de la unidad muestral 9

Interpretación: La patología con mayor área afectada es el musgo con 7.498 m² y la grieta con 1.254 m², una posible causa de las grietas se puede deber a las deficiencias constructivas durante la ejecución de la estructura y el musgo a la acumulación de sedimentos y la ausencia de mantenimiento de la estructura en periodos regulares.

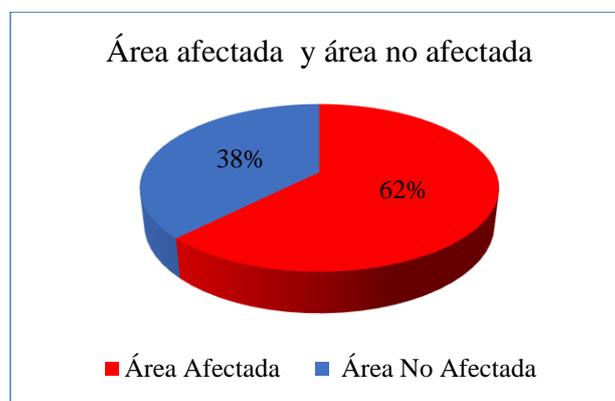
Gráfico 18: Área afectada y área no afectada de la unidad muestral 9

Las patologías encontradas son el musgo y las grietas en ambos lados del canal, una posible causa de las grietas se puede deber a las deficiencias constructivas durante la ejecución de la estructura o de diseño al no considerar las fuerzas mecánicas que actúan sobre la estructura, también a la retracción por secado del material, el musgo se debe a la acumulación de sedimentos en las paredes del canal, al clima de la zona que propicia el crecimiento de estos organismos vegetales y la ausencia de mantenimiento de la estructura en periodos regulares.

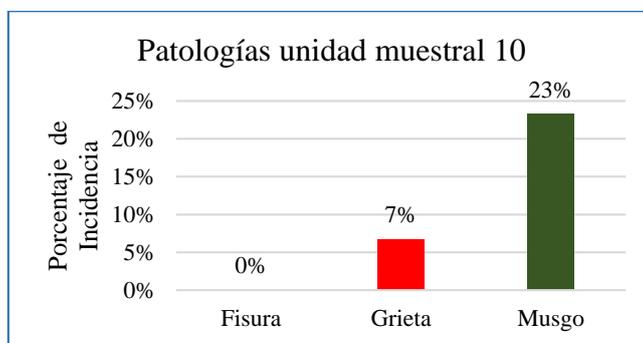
Gráfico 19: Porcentaje de las patologías de la unidad muestral 10

Interpretación: La patología con mayor área afectada es el musgo con 2.74 m² y la grieta con 0.792 m², una posible causa de las grietas se puede deber a las deficiencias constructivas durante la ejecución de la estructura y el musgo a la acumulación de sedimentos y la ausencia de mantenimiento de la estructura en periodos regulares.

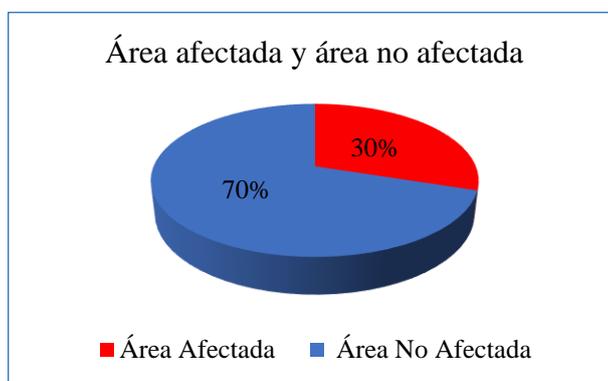
Gráfico 20: Área afectada y área no afectada de la unidad muestral 10

El gráfico representa que el área total no afectada y área afectada por las patologías en la unidad muestral 10 el área afectada es de 3.532 m² y está representado por el 30 % del área de la unidad muestral 10, por lo que se considera que la condición es mala. El área afectada se determina por la suma de todas las áreas que presente lesiones biológicas y mecánicas, que afecten a la integridad de la estructura y comprometan su funcionamiento.

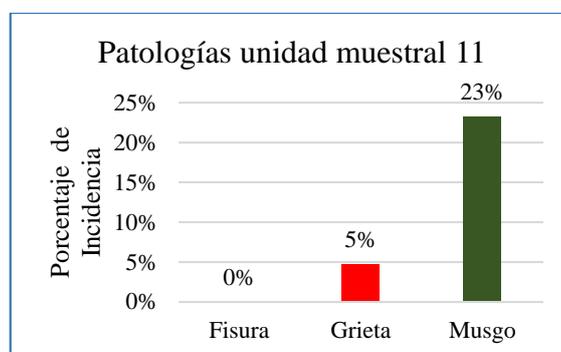
Gráfico 21: Porcentaje de las patologías de la unidad muestral 11

- Los datos obtenidos de las patologías nos brindaron los siguientes resultados
 - a. Fisuras: El área afectada es de 0.00 m² y representa el 0.00% del área de la unidad muestral 11.
 - b. Grietas: El área afectada es de 0.528 m² y representa el 5.00% del área de la unidad muestral 11.

Las patologías encontradas son el musgo en ambos lados del canal y las grietas en el lado izquierdo, una posible causa de las grietas se puede deber a las deficiencias constructivas durante la ejecución de la estructura o de diseño al no considerar las fuerzas mecánicas que actúan sobre la estructura, también a la retracción por secado del material, el musgo se debe a la acumulación de sedimentos en las paredes del canal, al clima de la zona que propicia el crecimiento de estos organismos vegetales y la ausencia de mantenimiento de la estructura en periodos regulares. Estas patologías interfieren en el adecuado funcionamiento del canal.

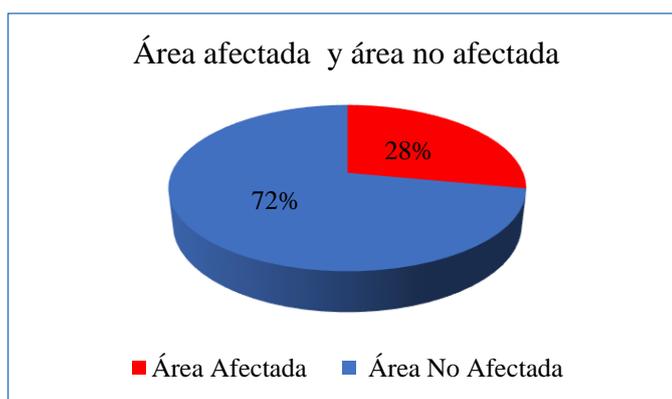
Gráfico 22: Área afectada y área no afectada de la unidad muestral 11

El gráfico representa que el área total no afectada y área afectada por las patologías en la unidad muestral 11 el área afectada es de 3.128 m² y está representado por el 72 % del área de la unidad muestral 11, por lo que se considera que la condición es mala. El área afectada se determina por la suma de todas las áreas que presente lesiones biológicas y mecánicas, que afecten a la integridad de la estructura y comprometan su funcionamiento.

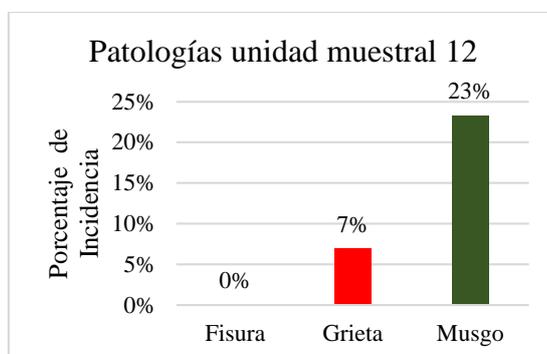
Gráfico 23: Porcentaje de las patologías de la unidad muestral 12

- Los datos obtenidos de las patologías nos brindaron los siguientes resultados
 - a. Fisuras: El área afectada es de 0.00 m² y representa el 0.00% del área de la unidad muestral 12.
 - b. Grietas: El área afectada es de 0.759 m² y representa el 7.00% del área de la unidad muestral 12.

Las patologías encontradas son el musgo en ambos lados del canal y las grietas en el lado izquierdo, una posible causa de las grietas se puede deber a las deficiencias constructivas durante la ejecución de la estructura o de diseño al no considerar las fuerzas mecánicas que actúan sobre la estructura, también a la retracción por secado del material, el musgo se debe a la acumulación de sedimentos en las paredes del canal, al clima de la zona que propicia el crecimiento de estos organismos vegetales y la ausencia de mantenimiento de la estructura en periodos regulares. Estas patologías interfieren en el adecuado funcionamiento del canal.

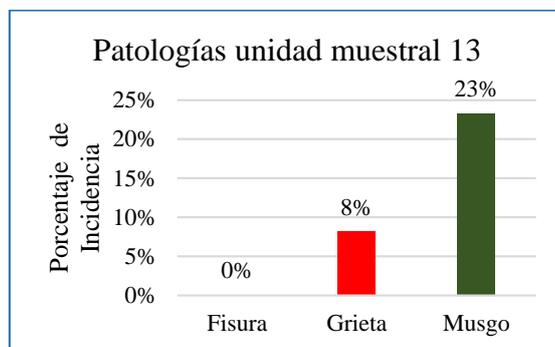
Gráfico 25: Porcentaje de las patologías de la unidad muestral

- Los datos obtenidos de las patologías nos brindaron los siguientes resultados
 - a. Fisuras: El área afectada de las fisuras es de 0.00 m² y representa el 0.00% del área de la unidad muestral 13.
 - b. Grietas: El área afectada es de 1.023 m² y representa el 8.00% del área de la unidad muestral 13.

Las patologías encontradas son el musgo en ambos lados del canal y las grietas en el lado izquierdo, una posible causa de las grietas se puede deber a las deficiencias constructivas durante la ejecución de la estructura o de diseño al no considerar las fuerzas mecánicas que actúan sobre la estructura, también a la retracción por secado del material, el musgo se debe a la acumulación de sedimentos en las paredes del canal, al clima de la zona que propicia el crecimiento de estos organismos vegetales y la ausencia de mantenimiento de la estructura en periodos regulares. Estas patologías interfieren en el adecuado funcionamiento del canal.

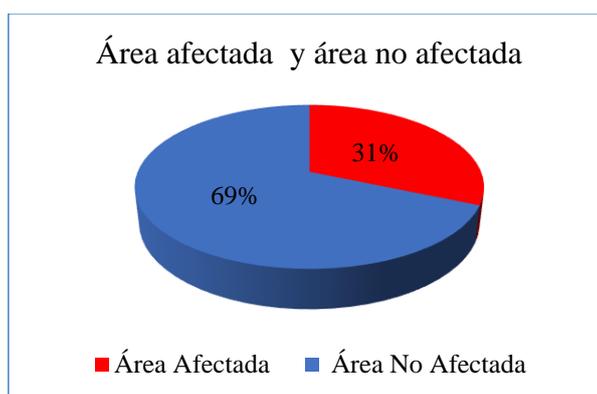
Gráfico 26: Área afectada y área no afectada de la unidad muestral 13

El gráfico representa que el área total no afectada y área afectada por las patologías en la unidad muestral 13 el área afectada es de 3.943 m² y está representado por el 31 % del área de la unidad muestral 13, por lo que se considera que la condición es mala. El área afectada se determina por la suma de todas las áreas que presente lesiones biológicas y mecánicas, que afecten a la integridad de la estructura y comprometan su funcionamiento.

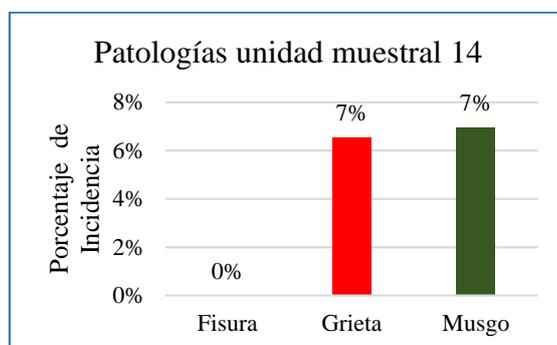
Gráfico 27: Porcentaje de las patologías unidad muestral 14

Las patologías encontradas son el musgo y las grietas en ambos lados del canal, una posible causa de las grietas se puede deber a las deficiencias constructivas durante la ejecución de la estructura o de diseño al no considerar las fuerzas mecánicas que actúan sobre la estructura, también a la retracción por secado del material, el musgo se debe a la acumulación de sedimentos en las paredes del canal, al clima de la zona que propicia el crecimiento de estos organismos vegetales y la ausencia de mantenimiento de la estructura en periodos regulares.

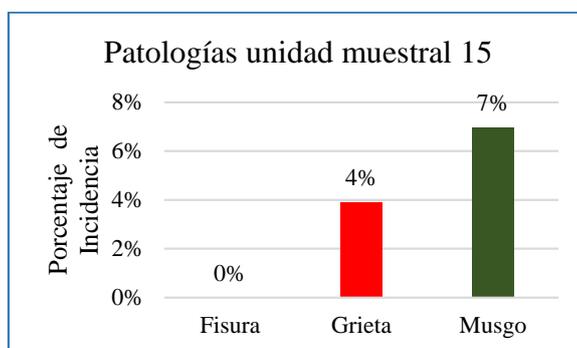
Gráfico 29: Porcentaje de las patologías de la unidad muestral 15

Las patologías encontradas son el musgo y las grietas en ambos lados del canal, una posible causa de las grietas se puede deber a las deficiencias constructivas durante la ejecución de la estructura o de diseño al no considerar las fuerzas mecánicas que actúan sobre la estructura, también a la retracción por secado del material, el musgo se debe a la acumulación de sedimentos en las paredes del canal, al clima de la zona que propicia el crecimiento de estos organismos vegetales y la ausencia de mantenimiento de la estructura en periodos regulares.

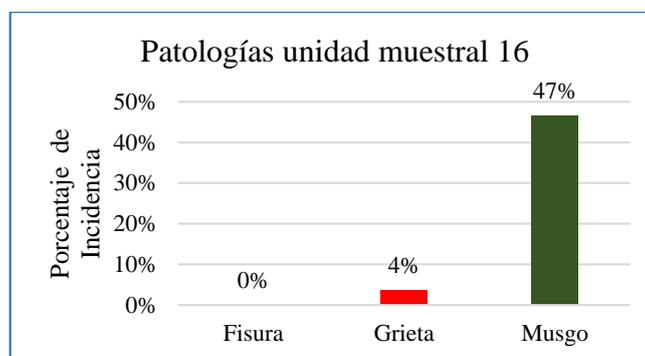
Gráfico 31: Porcentaje de las patologías unidad muestral 16

Las patologías encontradas son el musgo en ambos lados del canal y las grietas en el lado izquierdo, una posible causa de las grietas se puede deber a las deficiencias constructivas durante la ejecución de la estructura o de diseño al no considerar las fuerzas mecánicas que actúan sobre la estructura, también a la retracción por secado del material, el musgo se debe a la acumulación de sedimentos en las paredes del canal, al clima de la zona que propicia el crecimiento de estos organismos vegetales y la ausencia de mantenimiento de la estructura en periodos regulares. Estas patologías interfieren en el adecuado funcionamiento del canal.

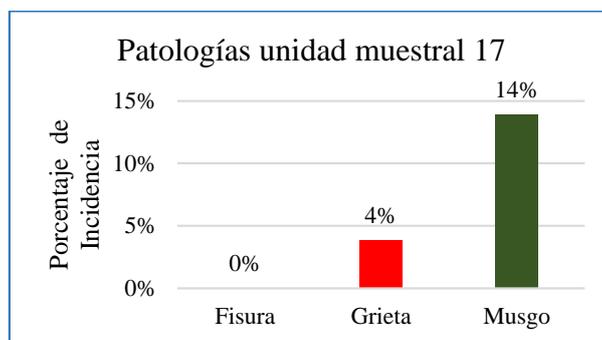
Gráfico 33: Porcentaje de las patologías de la unidad muestral 17

Las patologías encontradas son el musgo en ambos lados del canal, la fisura y la grieta en el lado derecho, una posible causa de las fisuras y las grietas se puede deber a las deficiencias constructivas durante la ejecución de la estructura o de diseño al no considerar las fuerzas mecánicas que actúan sobre la estructura, también a la retracción por secado del material, el musgo se debe a la acumulación de sedimentos en las paredes del canal, al clima de la zona que propicia el crecimiento de estos organismos vegetales y la ausencia de mantenimiento de la estructura en periodos regulares. Estas patologías interfieren en el adecuado funcionamiento del canal y de no ser tratados adecuadamente causaran daños más severos en el canal.

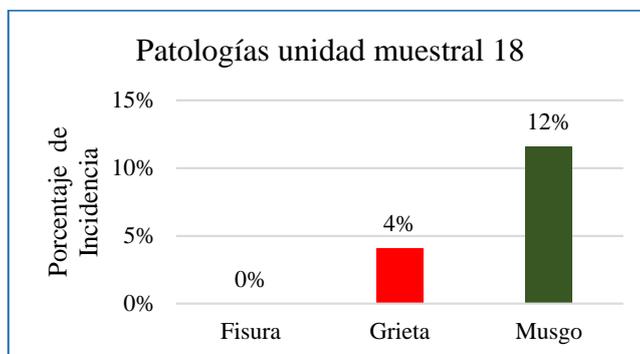
Gráfico 35: Porcentaje de las patologías de la unidad muestral 18

Las patologías encontradas son el musgo en ambos lados del canal, la fisura y la grieta en el lado derecho, una posible causa de las fisuras y las grietas se puede deber a las deficiencias constructivas durante la ejecución de la estructura o de diseño al no considerar las fuerzas mecánicas que actúan sobre la estructura, también a la retracción por secado del material, el musgo se debe a la acumulación de sedimentos en las paredes del canal, al clima de la zona que propicia el crecimiento de estos organismos vegetales y la ausencia de mantenimiento de la estructura en periodos regulares. Estas patologías interfieren en el adecuado funcionamiento del canal y de no ser tratados adecuadamente causaran daños más severos en el canal.

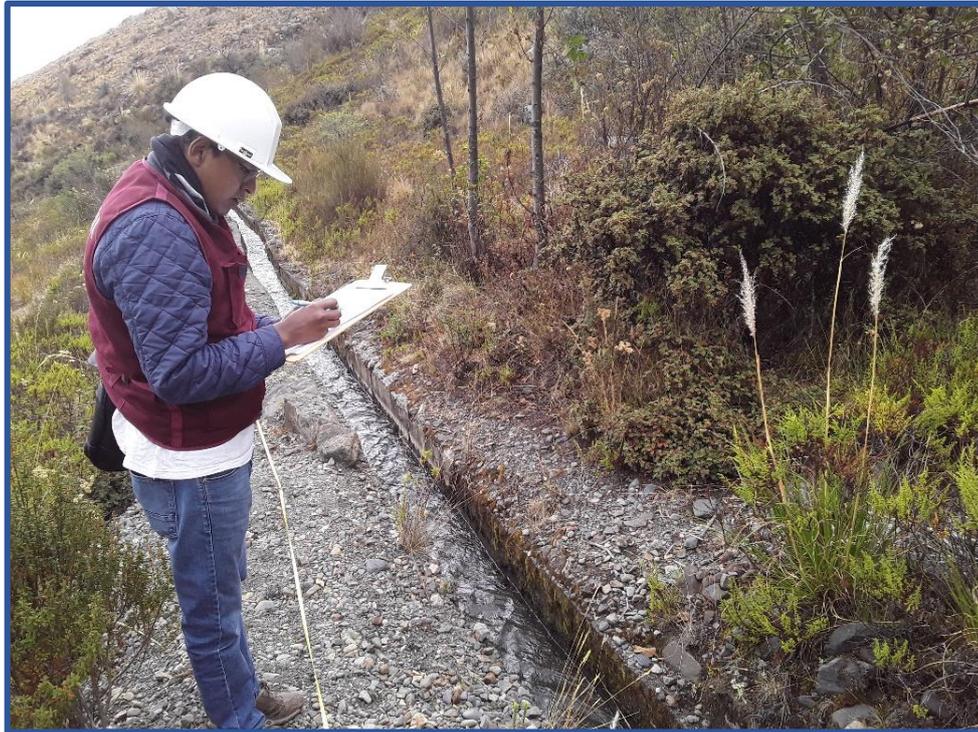
Fotografía N° 02: Medición de la abertura de una grieta
