**UNIVERSIDAD CATÓLICA DE TRUJILLO**  
**“BENEDICTO XVI”**  
**FACULTAD DE INGENIERÍA Y ARQUITECTURA**  
**PROGRAMA DE ESTUDIOS DE INGENIERÍA CIVIL**

**ANÁLISIS Y EVALUACIÓN DE LA CAPACIDAD PORTANTE DE LA  
CARRETERA HUAMANGA AL DISTRITO DE TAMBILLO EN  
AYACUCHO 2024**

**TESIS PARA OBTENER EL TÍTULO PROFESIONAL DE  
INGENIERO CIVIL**

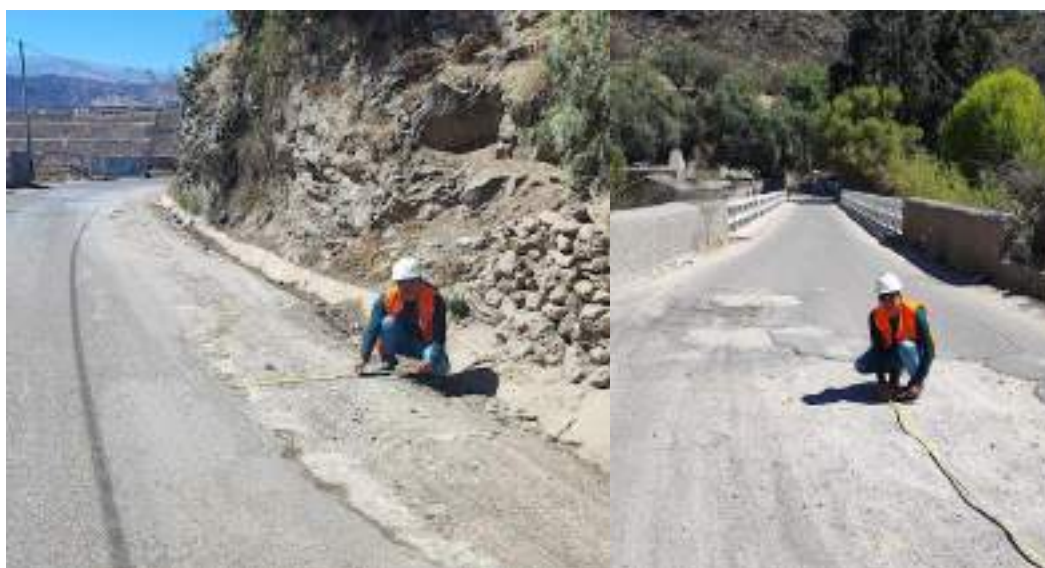
*Figura 30. Condiciones de las Señales Horizontales*

| <b>EÑALES</b> | <b>CANTIDAD</b> | <b>CONDICIÓN</b> | <b>OBSERVACIÓN</b> |
|---|---|---|---|
| Reductor de velocidad | 2 | Bueno | Se encuentran en buen estado |

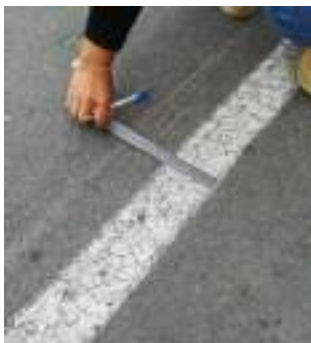
*Figura 31. Dimensiones del ancho de carril*

Se llevó a cabo una inspección en el terreno para identificar las características de la geometría vial de la carretera departamental. Para esto, se utilizó una ficha de registro que incluyó información como la planta en metros, el número de carriles, el separador en metros, el ancho del carril en metros, el ancho de la berma en metros y la pendiente en porcentaje. Esto nos permitió analizar si las medidas de diseño coinciden con las especificaciones de la DG 2018.

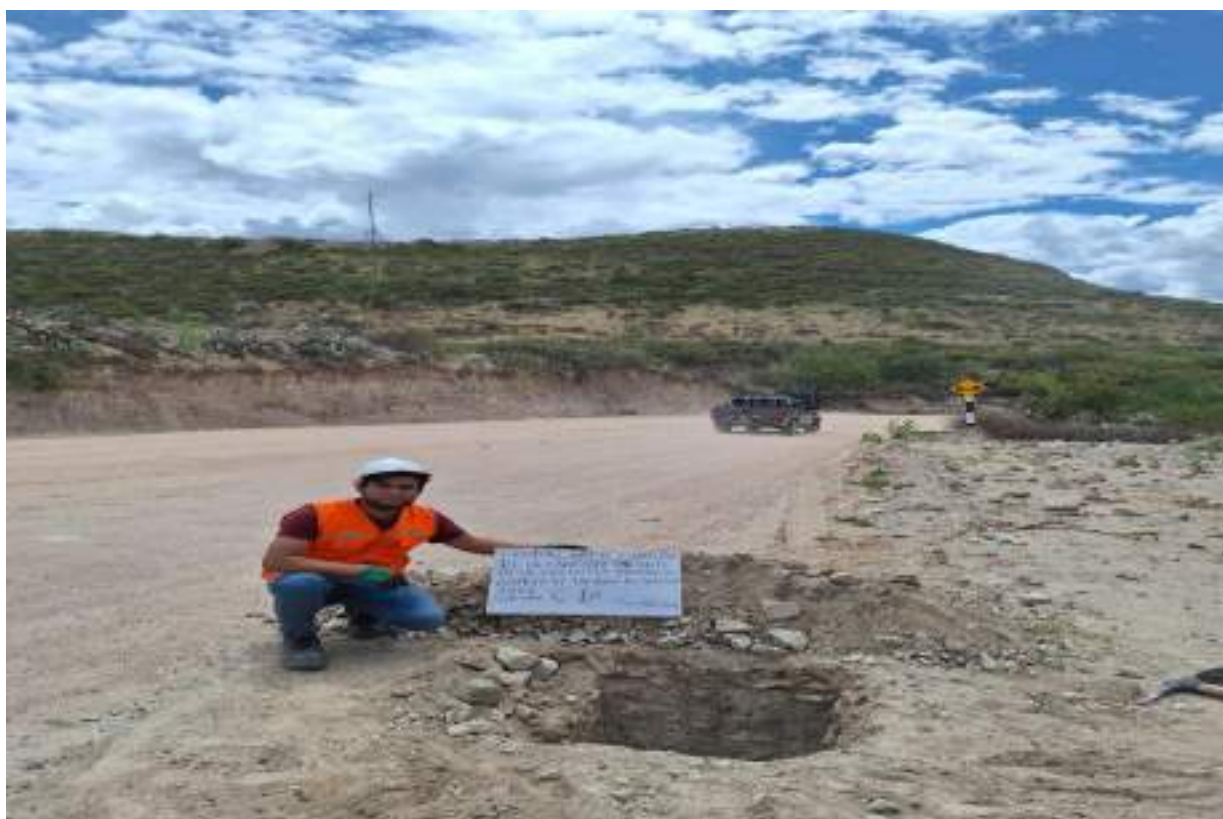
*CALICATA N.º 1: Excavación y extracción de muestras de calicatas, profundidad 1.50 mts*
